**PARTICIPACION EN LA ADJUDICACION DE CONTRATOS, SUPERVISION Y
CONTROL DE OBRAS EN EL MUNICIPIO DE POPAYÁN**

**PROYECTO DE PRACTICA PROFESIONAL (PASANTIA)
PARA OPTAR AL TITULO DE INGENIERO CIVIL**

**DIANA PATRICIA MUÑOZ ORDOÑEZ
Cod: 04001025**

**UNIVERSIDAD DEL CAUCA
FACULTAD DE INGENIERÍA CIVIL
DEPARTAMENTO DE CONSTRUCCION
PROGRAMA DE INGENIERÍA CIVIL
POPAYÁN**

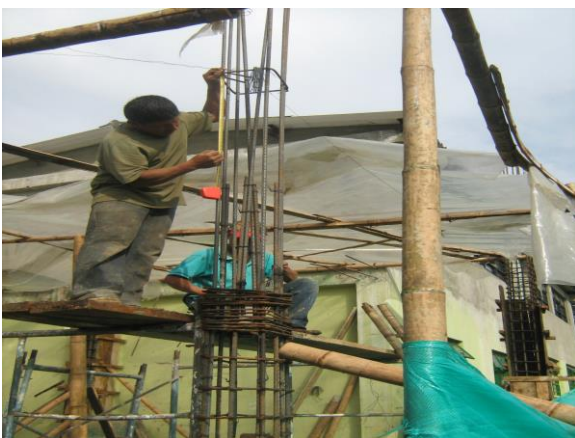
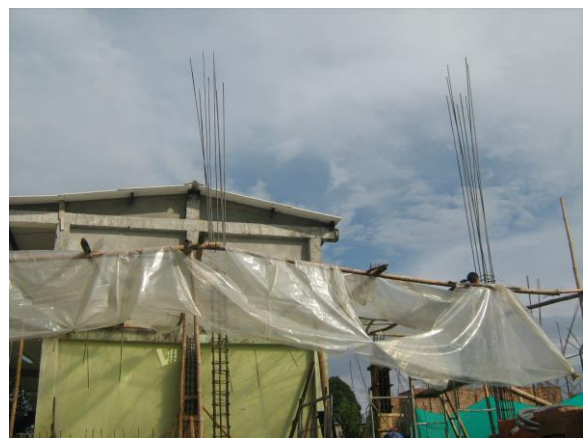
Al empezar las construcción de las columnas de 0.30 X 0.30 m que dan contra la cancha, se dejaron varillas de 6.0 m de largo, pero como sus zapatas estaban a un nivel mas bajo estas varillas terminaban exactamente en la losa, de esta manera los traslapos iban a generar muchos nudos debilitando así la losa. Estas columnas tienen una altura de 3.20 m, se sugirió dividir la columna en tres partes quedando de 1.20 m en los extremos y la parte central de 0.80 m, de esta forma coincidieron los traslapos de las varillas en el tercio central de la columna.

Traslapos de varillas en las columnas

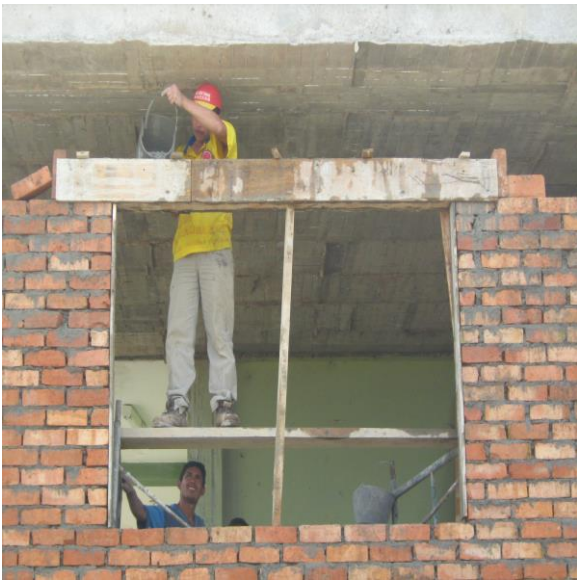
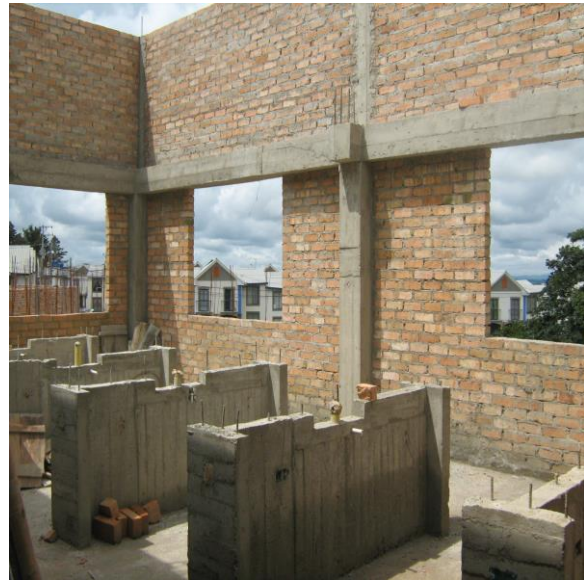
En el primer piso se construyeron 2 ventanas al frente, 2 al lado izquierdo y 2 al derecho. Como las vigas estaban a una distancia no muy recomendada, se construyeron dinteles, quienes absorben la carga y estas las transmiten a los muros.

Construcción de la viga dintel (1er piso)

Ventanas soportadas sobre viga aérea (2do piso)

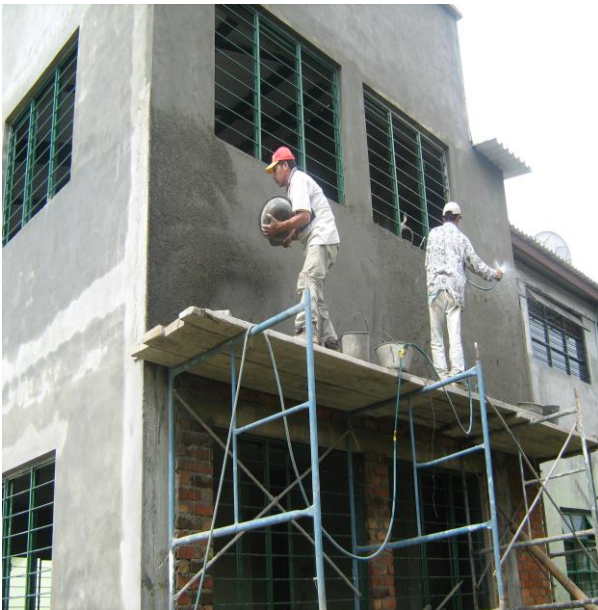
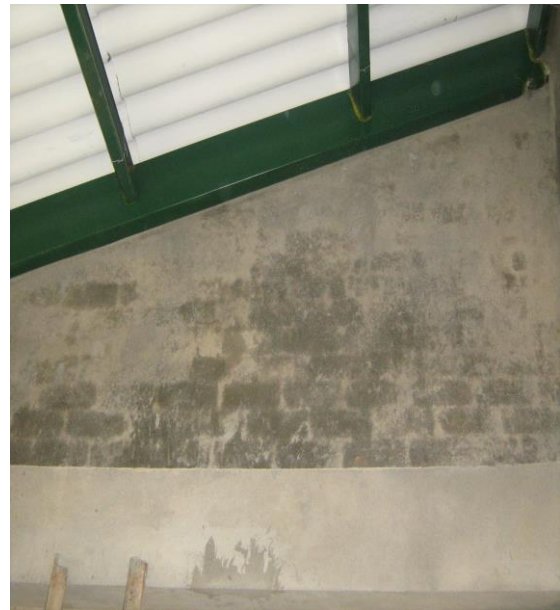
Este caso hay que evitarlo, ya que el repello se puede quemar por la falta de agua, prosiguiendo a la fractura y en otros casos al desprendimiento del repello siendo aun este nuevo.

Mal curado del repello

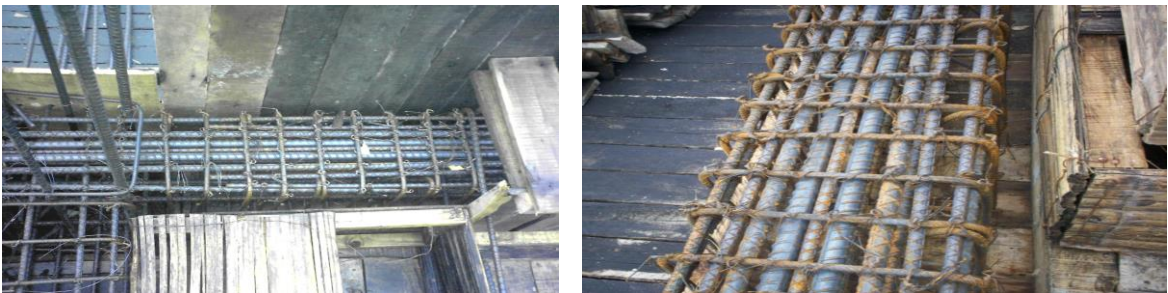
En esta parte se puede notar la dificultad que hubo a la hora de vaciar y vibrar el concreto, ya que el espacio entre varillas por norma es mínimo 2.5 cm. Esto se soluciono vaciando un concreto mas fluido y utilizando un triturado mas fino.

Viga con espaciamiento entre varillas < a 2.5 cm.

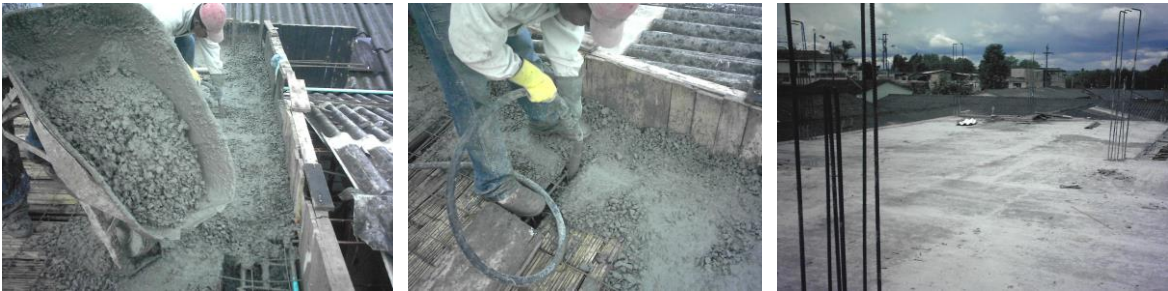
Previo a la fundición de la losa se instaló la tubería eléctrica para luego fundir losa. Al ser autorizada la fundición de la losa, se dio inicio al vaciado del concreto y vibrado del mismo, evitando segregación de los materiales. El desencofrado se hizo a los 28 días, se supervisó el curado del concreto. En algunas partes se nota segregación debido al mal vibrado.

Vaciado y vibrado del concreto. Losa Fundida.

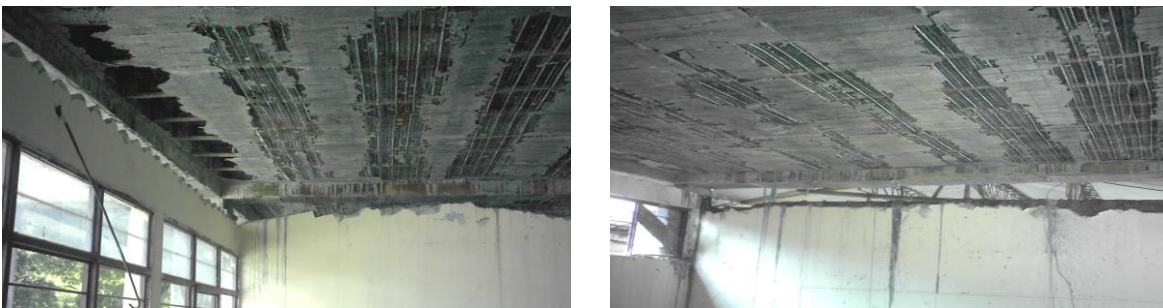
Ya que el presupuesto no alcanza para terminar la construcción de los salones del segundo piso, esta losa tomará la función de cubierta. La losa quedó a la intemperie, funcionando como cubierta, en época de invierno ha empezado a filtrarse el agua debido a que es una losa aligerada con una placa de 5.0 cm de espesor, la cual no está diseñada para estar expuesta, motivo por el cual se hace indispensable la continuación de la edificación.,

Losa Terminada y daños en las edificaciones existentes.

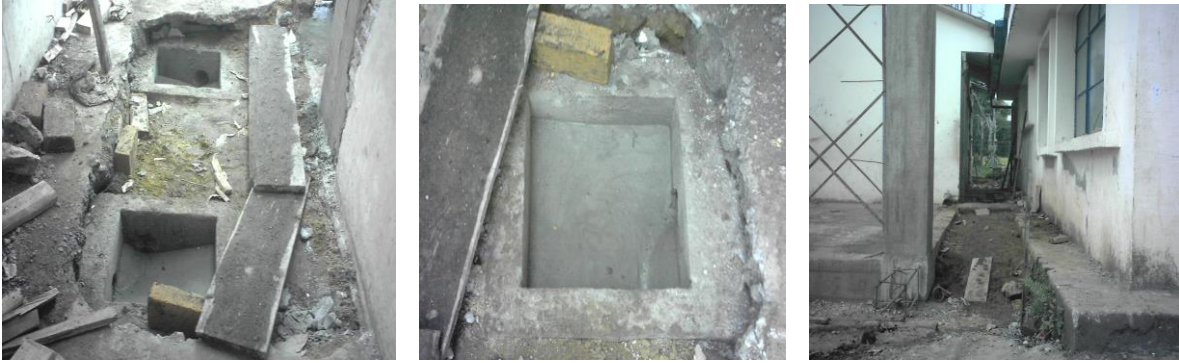
Construcción de la caja de inspección para redireccionar la tubería y evitar rompimiento de cimentación.
