AUXILIAR DE RESIDENCIA DE OBRA EN LA CONSTRUCCIÓN DEL
CONJUNTO CERRADO POTRERITOS DE LA HACIENDA. EVALUACIÓN Y
ESTUDIO DE SEGURIDAD INDUSTRIAL

UNIVERSIDAD DEL CAUCA
FACULTAD DE INGENIERÍA CIVIL
DEPARTAMENTO DE CONSTRUCCIÓN
POPAYÁN

INFORME FINAL DE PASANTÍA DE GRADO COMO REQUISITO PARCIAL
PARA OPTAR AL TITULO DE INGENIERO CIVIL

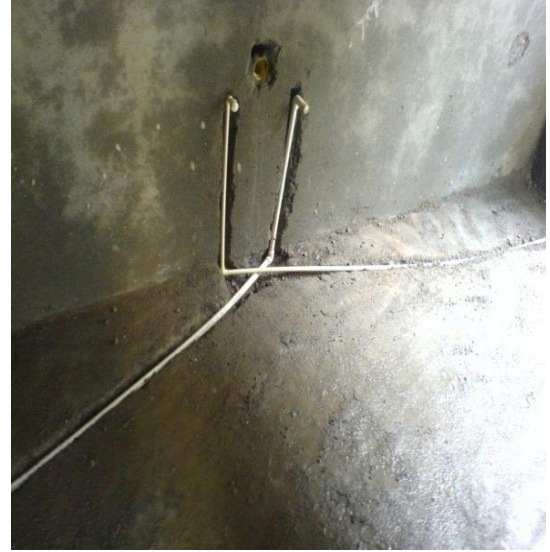
Antes de iniciar esta actividad es recomendable realizar todas las regatas en los muros donde se va a colocar alguna tubería; ya que si una vez repellado se hace la regata, en ese punto siempre se va a generar una grieta.

Foto 55. Regateo después de repellar.

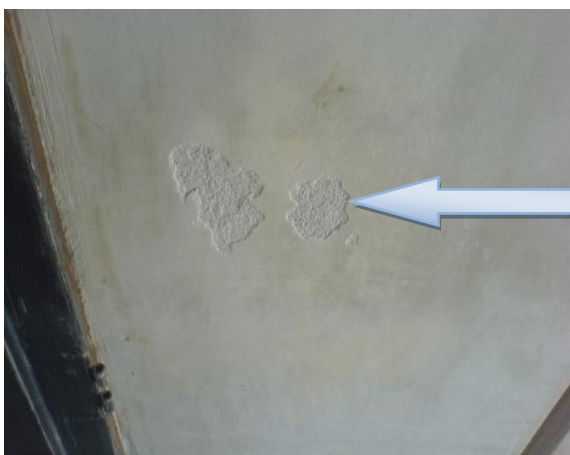
Foto 58. Estuco reventado por el exceso de calor generado por el soplete

Estuco “reventado”

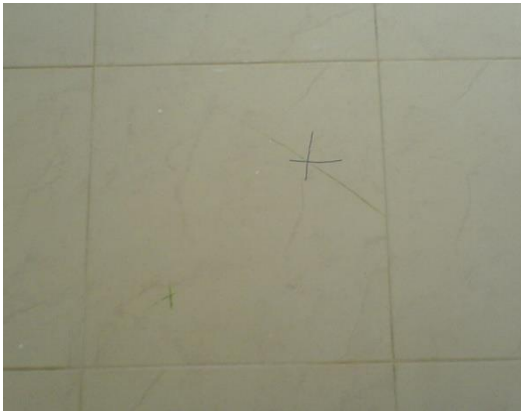
Hallazgos encontrados en las inspecciones. Después de terminada esta actividad, y realizando recorridos posteriores se observó que algunas cerámicas se encontraron agrietadas.

Foto 63. Cerámica agrietada

Tratamiento. En los recorridos se marcó las cerámicas que se encontraban agrietadas, para cambiarlas posteriormente.

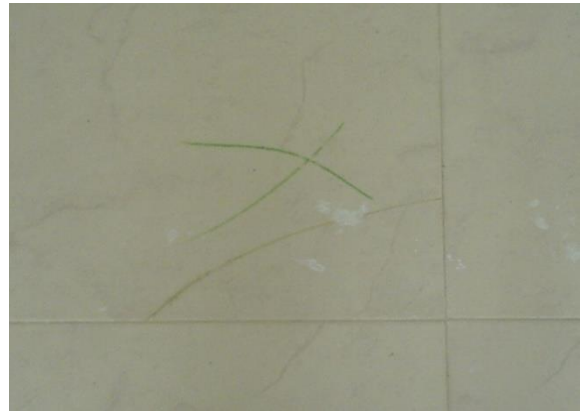
Foto 64. Cerámica agrietada

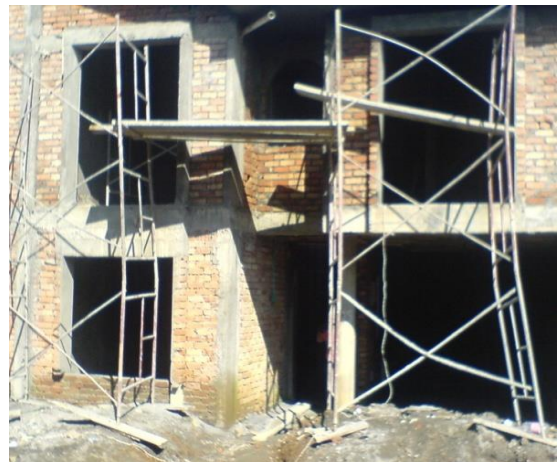
- Otro de los problemas observados al inicio de la pasantía fue, el mal estado de los andamios, donde los trabajadores además de no usar como mínimo un casco de protección se vieron expuestos a algún accidente, con la estructura deteriorada y sin cumplir un mínimo de protección.

Foto 76. Andamio en mal estado

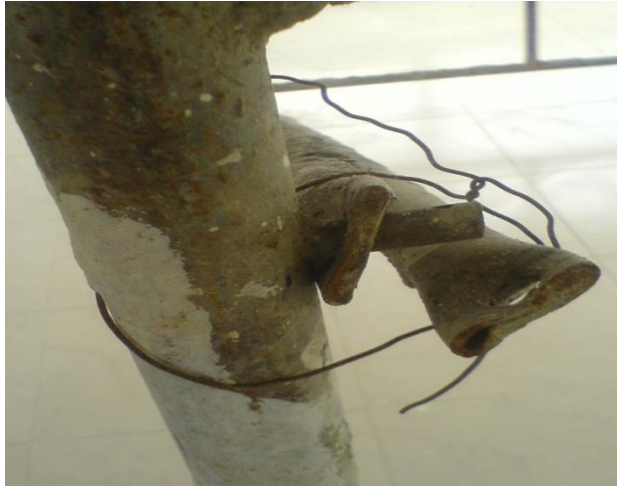
Foto 79. Cruceta amarrada con alambre

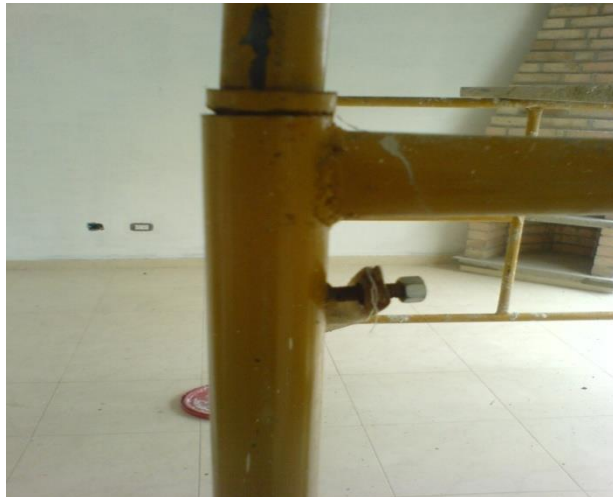
Foto 80. Andamio asegurado con tuercas.

En la foto número 80 el andamio cumple con la seguridad en los amarres de la cruceta, para armar el cuerpo del andamio; dando seguridad al obrero.

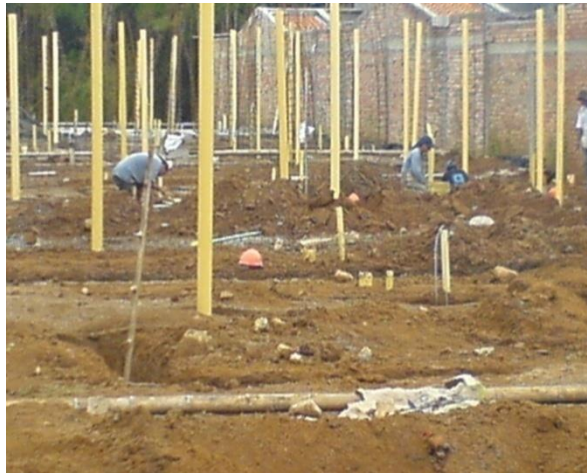
Foto 81. Cascos dejados en el suelo por los trabajadores

El motivo más común por el cual los trabajadores dejan de usar el equipo de protección personal, se debe a la incomodidad generada por estos implementos para realizar las diferentes actividades de la construcción.

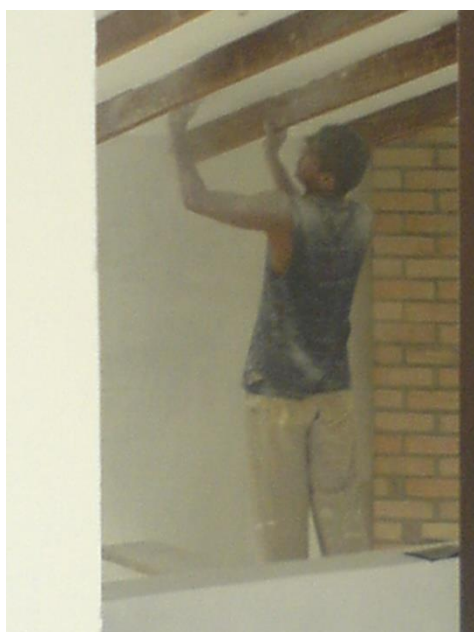
Foto 83. Obrero sin ninguna protección

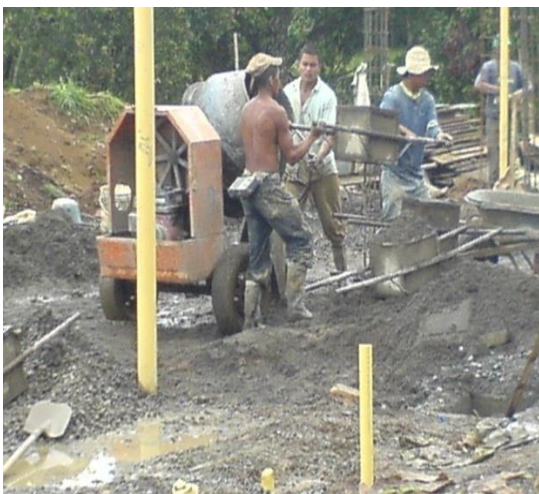
En el manejo de los equipos como la mezcladora mecánica los obreros en algunos casos no cumplieron con los equipos de protección mínima.

Foto 110. Obreros que no utilizaron los equipos de protección de protección

La foto 110 y 111 evidencia la falta de cultura de seguridad por parte de algunos trabajadores.

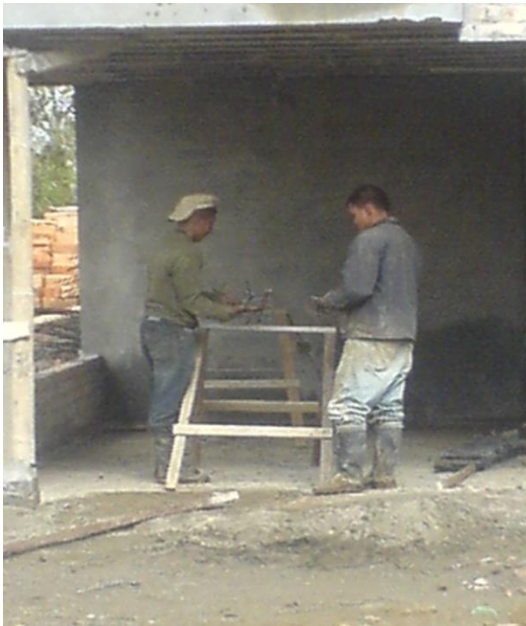
Foto 112. Obreros sin casco ni guantes realizando el corte y figurado del acero

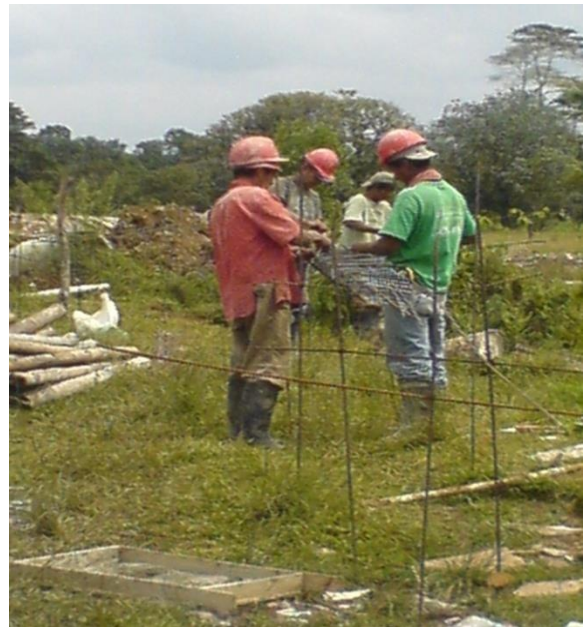
Foto 113. Obreros realizando corte y figurado del acero de refuerzo; falta el uso de guantes

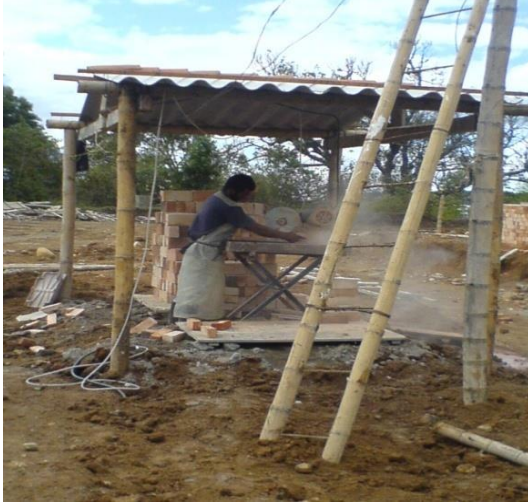
Otra máquina usada constantemente en la obra es la cortadora de ladrillos, esta máquina al realizar el proceso de corte genera el desprendimiento de mucha partícula volátil haciendo necesario la protección de la visión y de las vías respiratorias. Los obreros encargados de cortar el ladrillo humedecieron el ladrillo para evitar tanto desprendimiento de partículas volátiles pero no fue suficiente.

Foto 114. Obrero sin protección

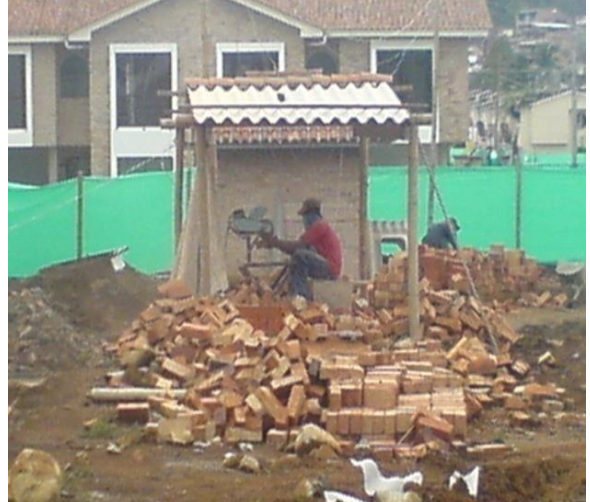
Foto 115. Obrero usando solamente como protección una tela para proteger las vías respiratorias

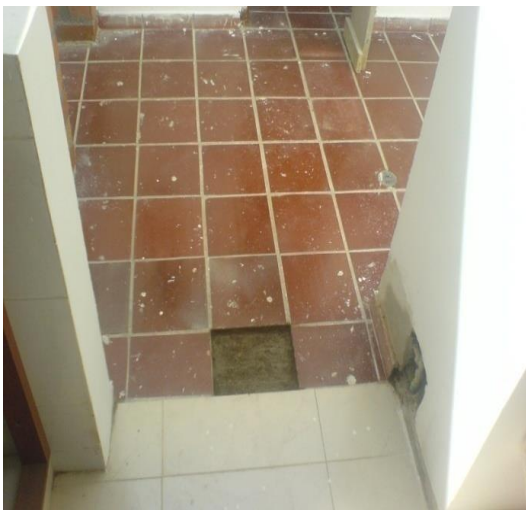
- Tablones colocados en el garaje y en el patio de ropas levantados y algunos rotos.
- Carpintería de madera de la cocina mal colocada.
- Puertas de madera agrietadas.
- Juntas dilatadoras incompletas.

Foto 117. Tablón quitado por estar agrietado

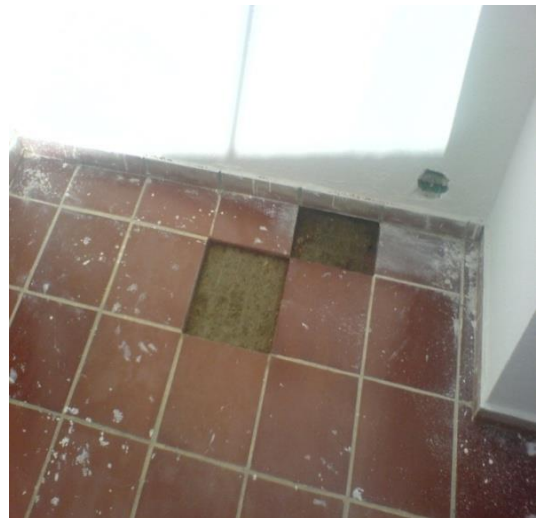
Foto 118. Cambio de tablones

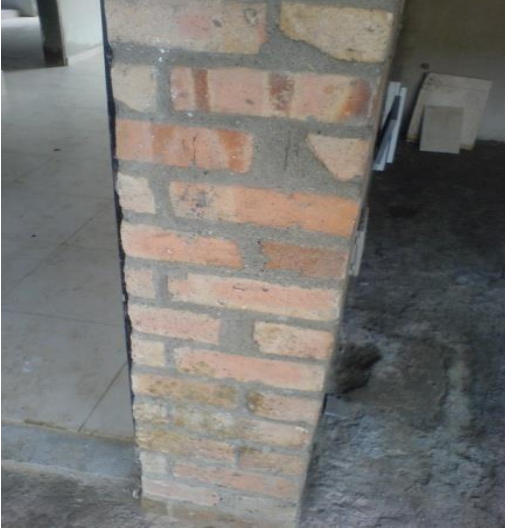
Foto 121. Ladrillo de la fachada mal cortado

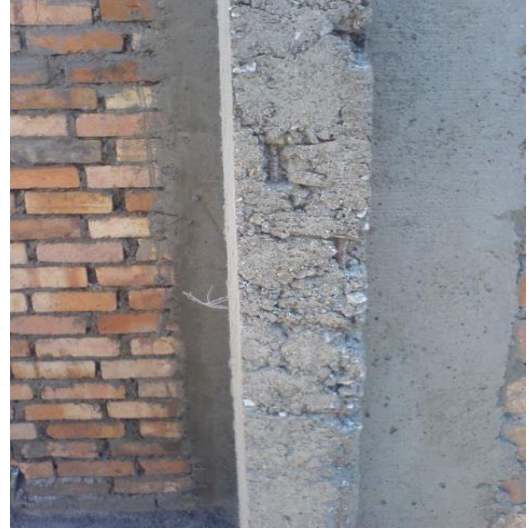
Foto 122. Columna con hormiguno excesivo

Marcos metálicos de las puertas se encontraron con abolladuras.	Las abolladuras o huecos se macillaron y lijaron.
Enchapes de los baños mal cortados.	Enchapes mal cortados se cambiaron.
Panel yeso con bombeos debido a la humedad.	Panel yeso se cambió
Cerámicas agrietadas.	Cerámicas cambiadas
Tablones colocados en el garaje y en el patio de ropas levantadas y algunos rotos.	Tablones cambiados y se recomendó a los encargados de pasar un codal para evitar de nuevo el error de dejar los tablones levantados
Carpintería de madera de la cocina mal colocada.	Toda la carpintería de madera en mal estado o mal colocado fue cambiada
Puertas de madera agrietadas.	Puertas cambiadas
Juntas dilatadoras incompletas.	Se realizaron chequeos constantes para verificar que se completaran las dilataciones.
Columneta con hormiguo excesivo	Demolición de la columna

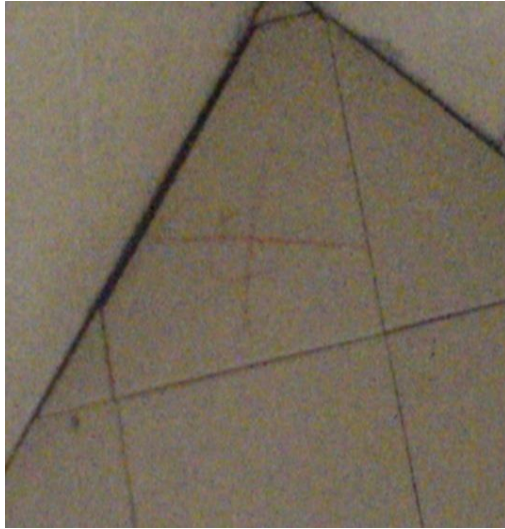
Foto 123. Enchape del baño mal cortado

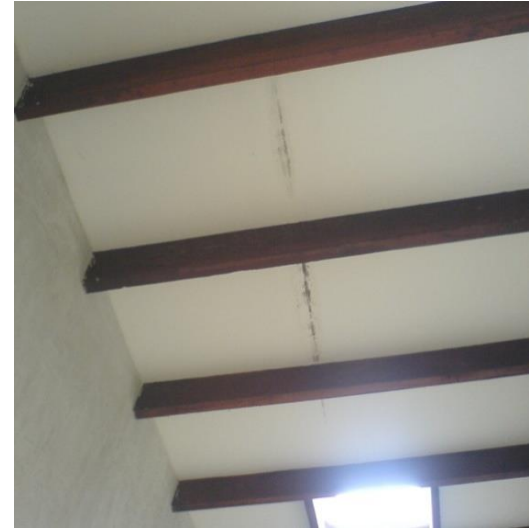
Foto 124. Panel yeso con humedad
