**SUPERVISIÓN DEL PROCESO CONSTRUCTIVO DE PANTALLAS PRE-
EXCAVADAS DEL PROYECTO: “ESTUDIO, DISEÑO Y CONSTRUCCIÓN DEL
PASO DEPRIMIDO POR POPAYÁN RUTA 2502 Y 2503”
DICIEMBRE A MARZO DE 2009**

**UNIVERSIDAD DEL CAUCA
FACULTAD DE INGENIERÍA CIVIL
DEPARTAMENTO DE VÍAS Y TRANSPORTE
POPAYÁN
2009**

Proyecto práctica profesional (pasantía) para optar al título de Ingeniero Civil

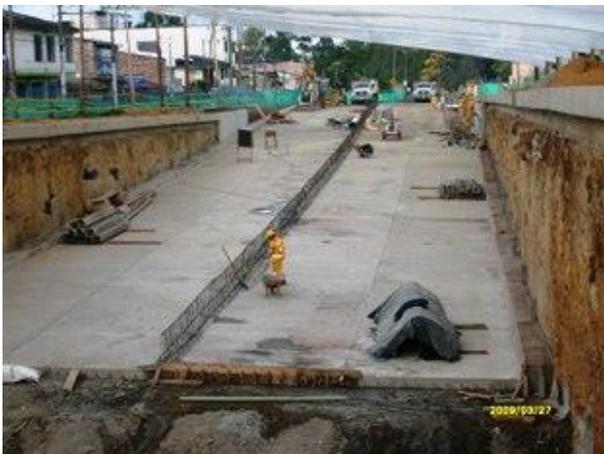
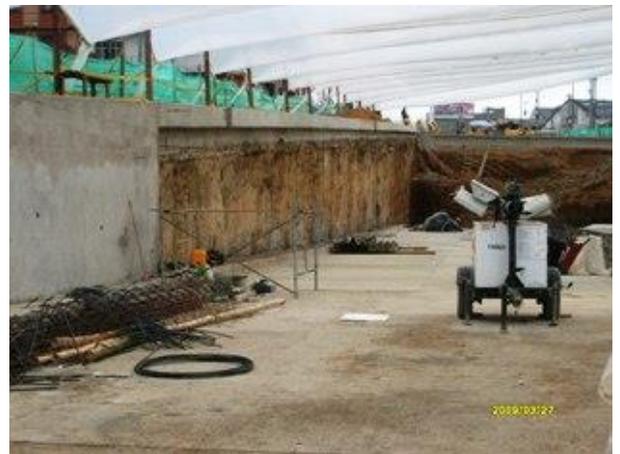
- g. A medida que se avanzó en la excavación del deprimido, que es la etapa siguiente a la construcción de las pantallas, fueron apareciendo los defectos de éstas, los cuales acontecieron durante su fundición. Mucho del concreto necesario para completar el volumen de las pantallas se fugó por las tuberías subterráneas existentes de las redes eléctricas. Dichas redes ya estaban obsoletas y su cableado reubicado. De igual forma, también existían ductos de acueducto y alcantarillado.

FOTOS No 106 y No 107. Se detallan las pantallas totalmente descubiertas después de efectuar la etapa de excavación.

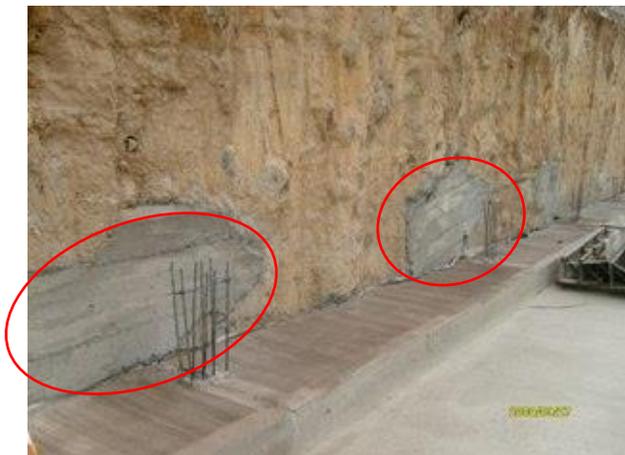
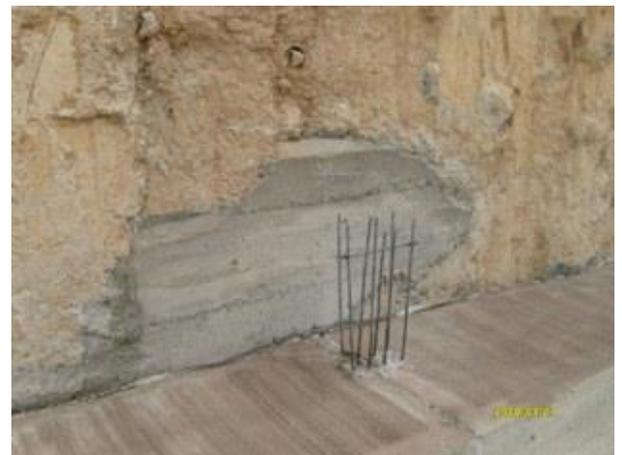
FOTOS No 110 y No 111. Detalle de los defectos de las pantallas ya arreglados.

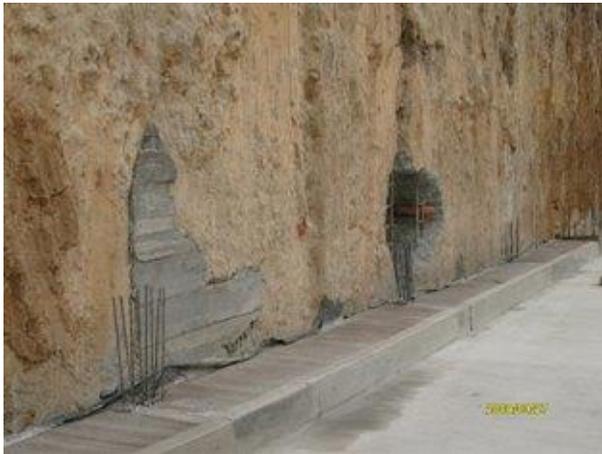
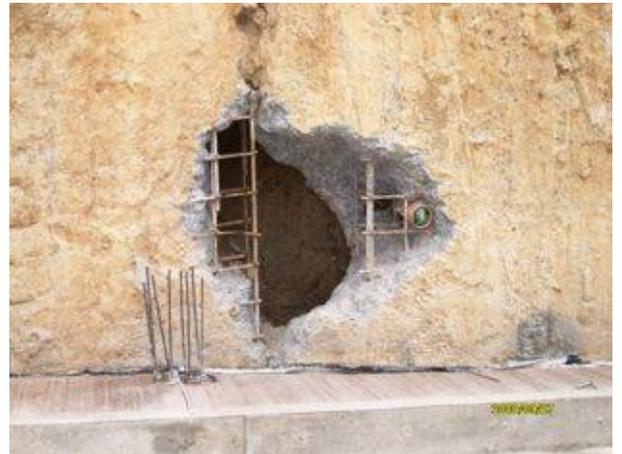
FOTO No 113

En las fotos 112 a la 117 se presenta los diferentes defectos encontrados en las pantallas al realizar la excavación.

FOTOS No 112 Y No 113. Detalle de dos irregularidades, al lado derecho se observa el defecto ya reparado, y al lado derecho se observa en la armadura el dren utilizado.

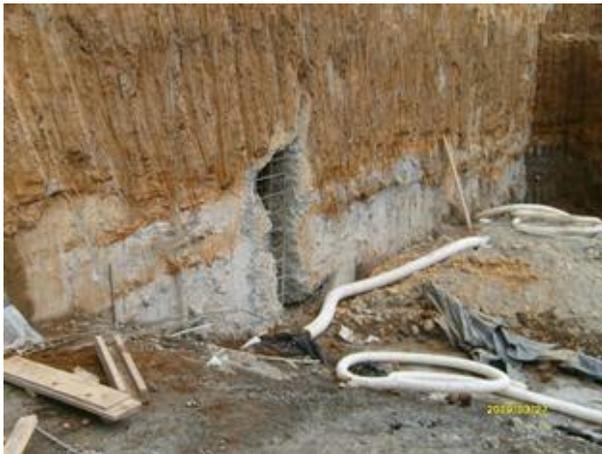
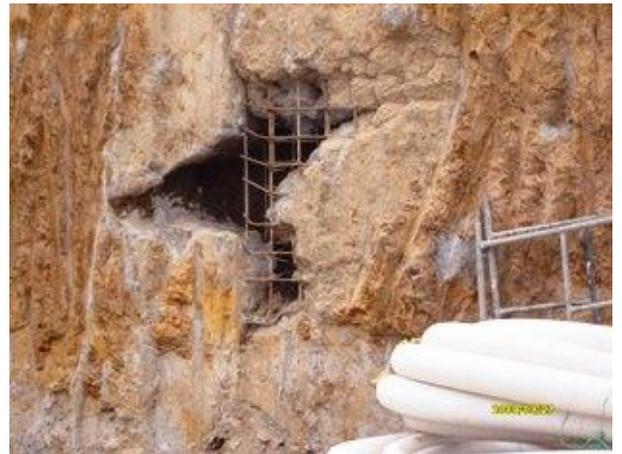
FOTO No 115

FOTOS No 114 Y No 115. Detalle de la armadura de refuerzo que quedó sin recubrimiento de concreto

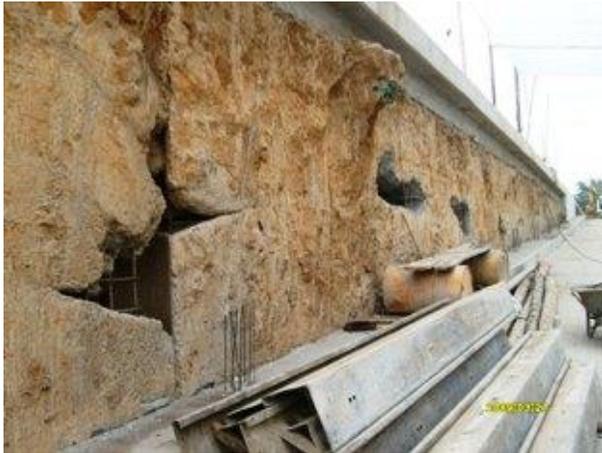
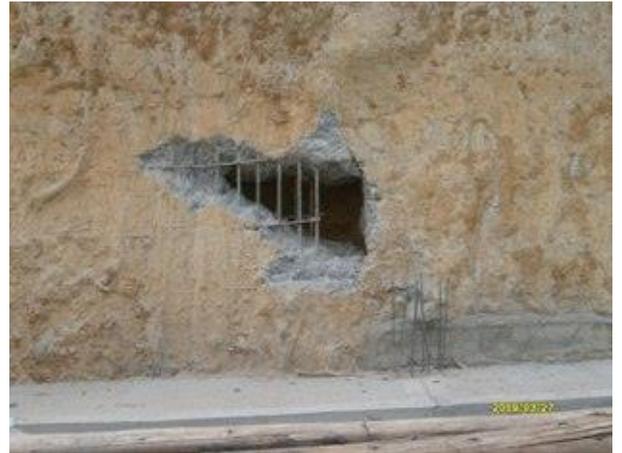
FOTO No 117

FOTOS No 116 Y No 117. Detalle de los defectos presentados en las pantallas, listos para su limpieza y reparación.
