PARTICIPACION COMO AUXILIAR DE INTERVENTORIA EN LA
CONSTRUCCION DEL CONJUNTO RESIDENCIAL LA ESTACION

INFORME FINAL DE PASANTIA

UNIVERSIDAD DEL CAUCA

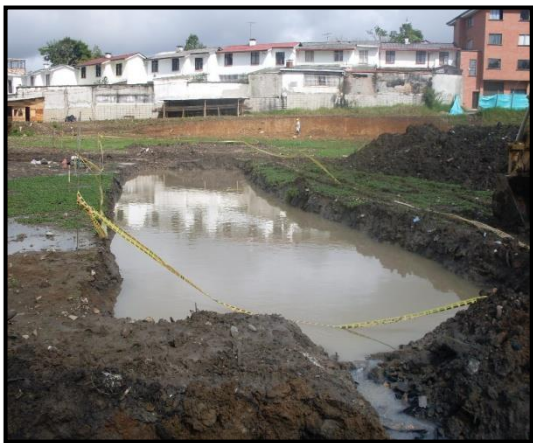
Para las diferentes fundiciones que se realizaron en la obra Conjunto Residencial la Estación el agua provino de una red de conexión provisional; sin embargo al principio de la fundición se utilizó agua proveniente de un pozo que se hizo en el centro del lote, en el cual se recolectaban las aguas provenientes del nivel freático.

Aunque dicha agua no tenía sabor u olor pronunciado, no era la más adecuada para hacer las mezclas de concreto, esto se vió reflejado en las resistencias obtenidas en algunos cilindros. De esta forma se recomendó al contratista no seguir utilizando esta tipo de agua, recomendación que fue tenida en cuenta para las siguientes fundiciones.

Foto 21. Agua proveniente del pozo

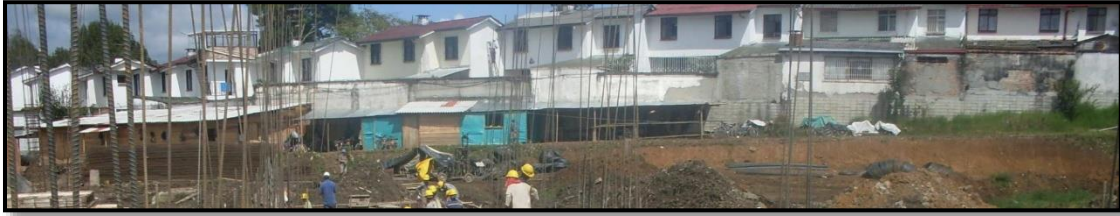
- A sido necesario precisar y redefinir los linderos del sector con Loma Linda lo cual representa tiempo adicional y por lo tanto retraso para la iniciación de este. VER ANEXO 17.

Foto 60. Sector Loma linda

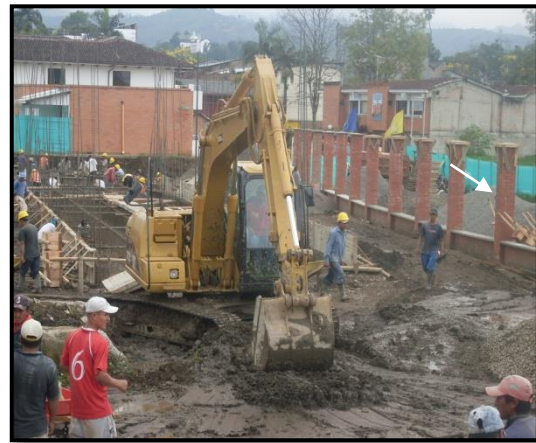
- La suspensión del contrato hasta el 24 de Marzo se aprobó por parte de interventoría debido a que se quería dejar sin instalar las rejas de la calle 5N, para facilitar el paso de materiales a la obra.

Foto 62. Cerramiento calle 5N, sin instalación de rejas

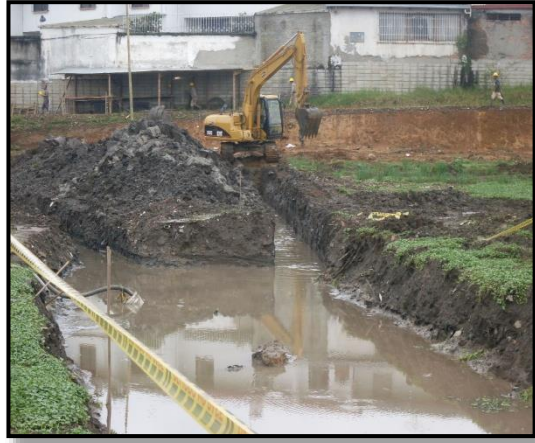
- Debido a que el nivel freático del lote se encontró muy superficial y además al fuerte invierno presentado en los meses de Diciembre y Enero fue necesario excavar con la retroexcavadora una piscina de 24.50mx5.40m a una profundidad de 1.0m aproximadamente y zanjas para drenar la zona de trabajo. Las zanjas se llenaron con piedra y en algunas se instalaron tubos de gres para dejarlas trabajando como filtros permanentes. VER ANEXO 19.

Foto 73 y 74. Piscina para recolectar aguas provenientes del nivel freático y para secar el lote.

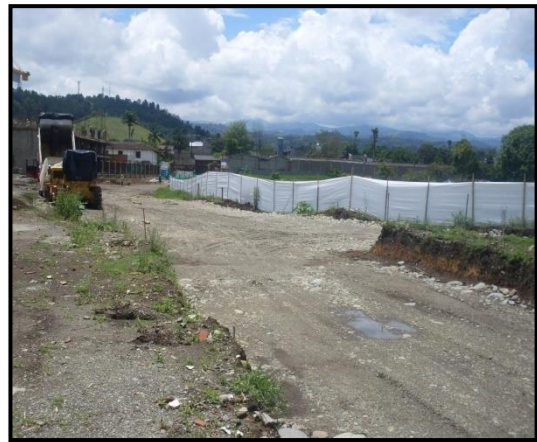
En la vía de la calle 5N fue necesario adecuar la entrada con la retroexcavadora para dar acceso a la entrada de materiales al almacén, para lo cual se sacó material de barro y se distribuyó una capa de triturado y piedra. Así mismo, también fue necesario abrir zanjas para drenaje que se adecuaron como filtros permanentes.

Foto 79 y 80. Construcción de pedraplén que trabajará como filtro para drenaje en la vía 5N
