**UNIVERSIDAD DEL CAUCA FACULTAD DE INGENIERIA CIVIL**  
**SUPERVISOR TECNICO AUXILIAR DE PROYECTOS DE VIVIENDA DE INTERÉS**  
**SOCIAL Y MEJORAMIENTOS DE VIVIENDA**  
**MUNICIPIO DE PUERTO TRIUNFO-ANTIOQUIA**

**ENTIDAD RECEPTORA: MUNICIPIO DE PUERTO TRIUNFO**  
**INFORME FINAL DE TRABAJO SOCIAL**

PRESENTADO POR:  
**LUIS MIGUEL LEIVA BUSTILLO**

FACULTAD DE INGENIERIA CIVIL  
NOVIEMBRE 25 DEL 2009

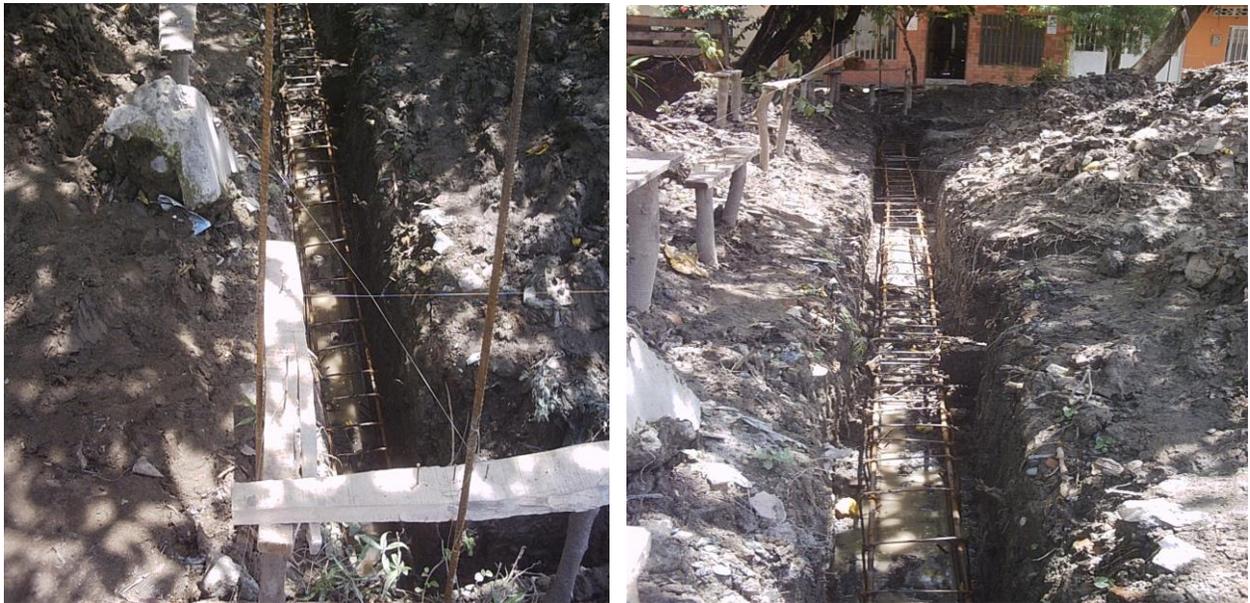
**Excavación y colocación de acero para vigas de cimentación del programa de vivienda VILLA REAL.**

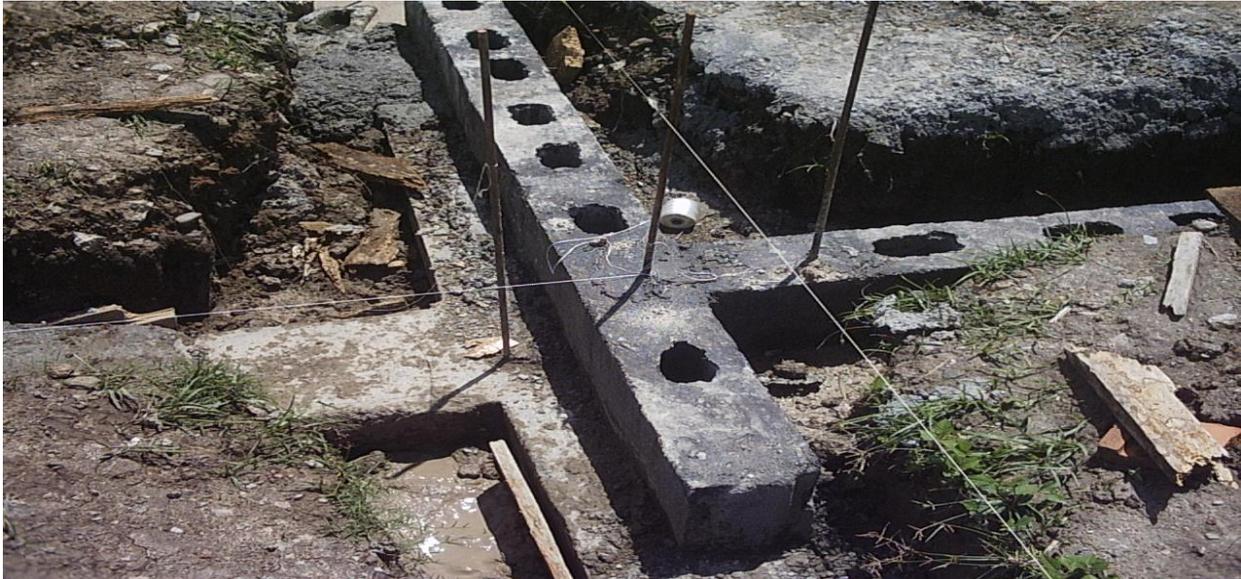
**Primera hilada de mampostería estructural sobre viga de cimentación, se aprecia el detalle del acero ubicado en los puntos donde se vaciaron las dovelas del programa de vivienda VILLA REAL.**

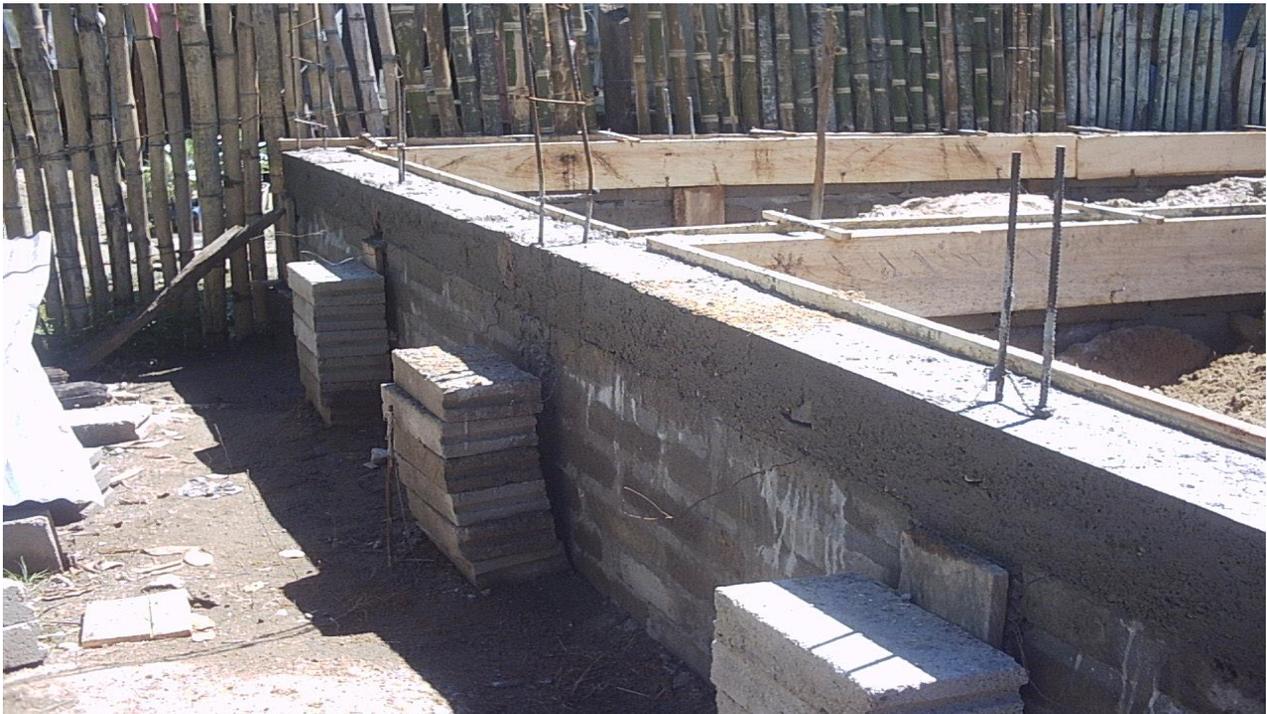
**Construcción de sobrecimiento necesario para alcanzar niveles que permitan adecuadas pendientes para instalaciones sanitarias y evitar que la humedad del terreno afecte los pisos y paredes de la vivienda.**

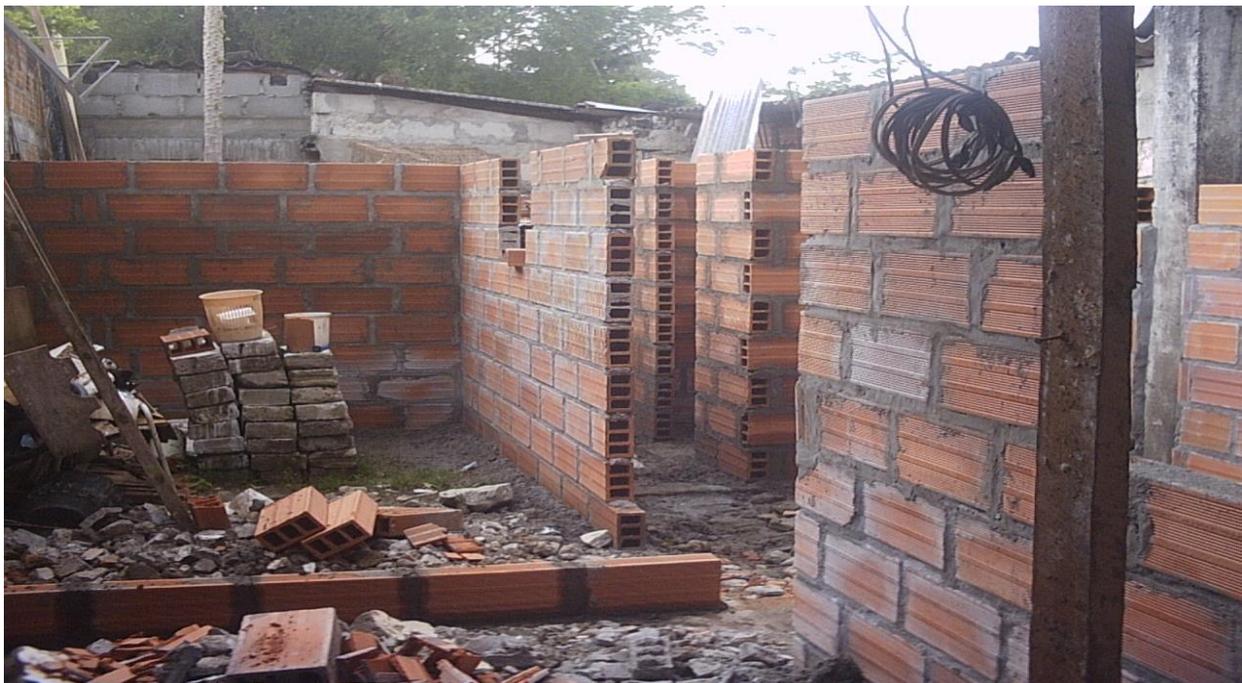
**Levantamiento de mampostería en ladrillo desde viga de cemento hasta nivel de viga de amarre.**

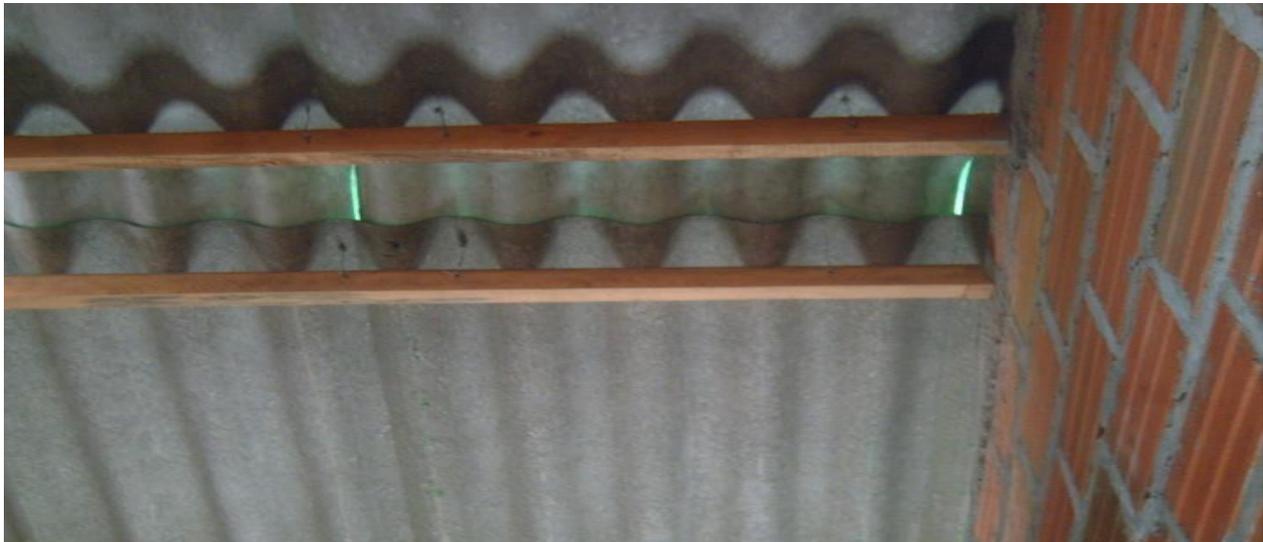
**Detalle del apoyo de la cubierta sobre los largueros en la zona de caballetes en la parte de mayor altura.**

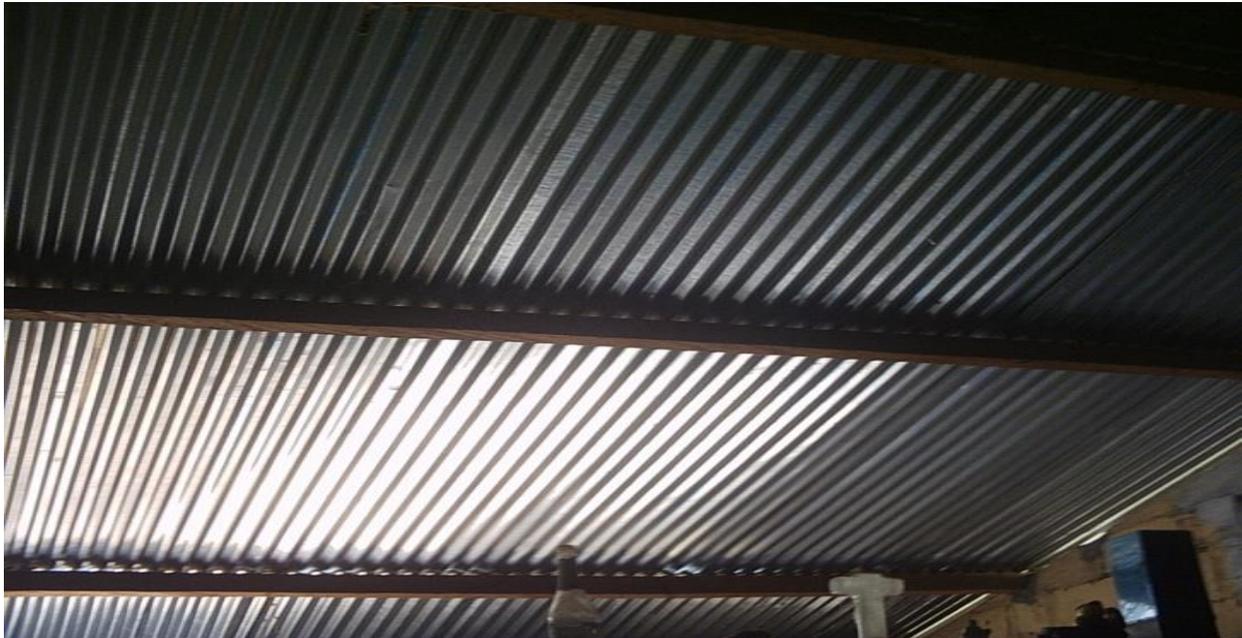
Se puede apreciar la distribución y espaciamiento entre la madera, la cual sirve de apoyo a las tejas de zinc.

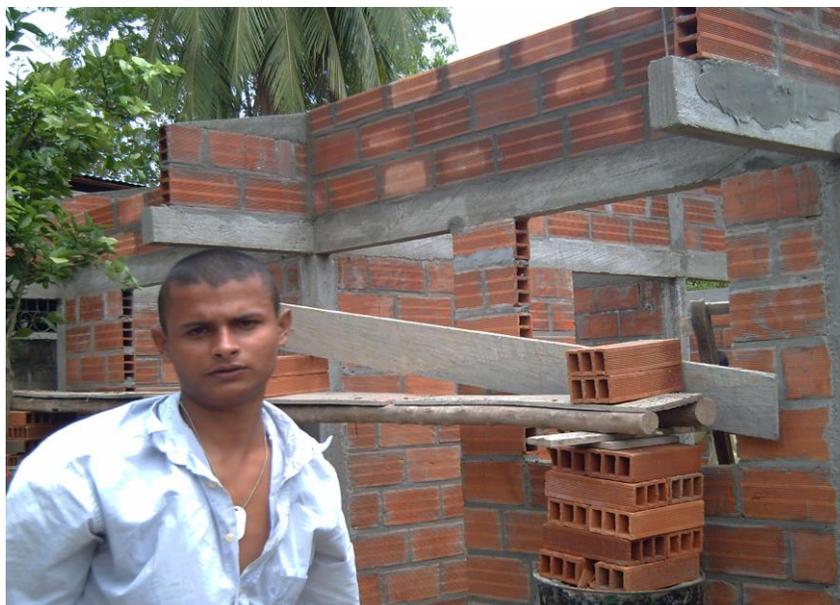
Se colocó el refuerzo especificado para este tipo de vivienda, conformado por 2 varillas No 3 longitudinalmente y estribos No 3 cada 17 cm.

Foto tomada en el corregimiento de Estación Cocorná, en ella se aprecia la dimensión de las vigas de amarre.

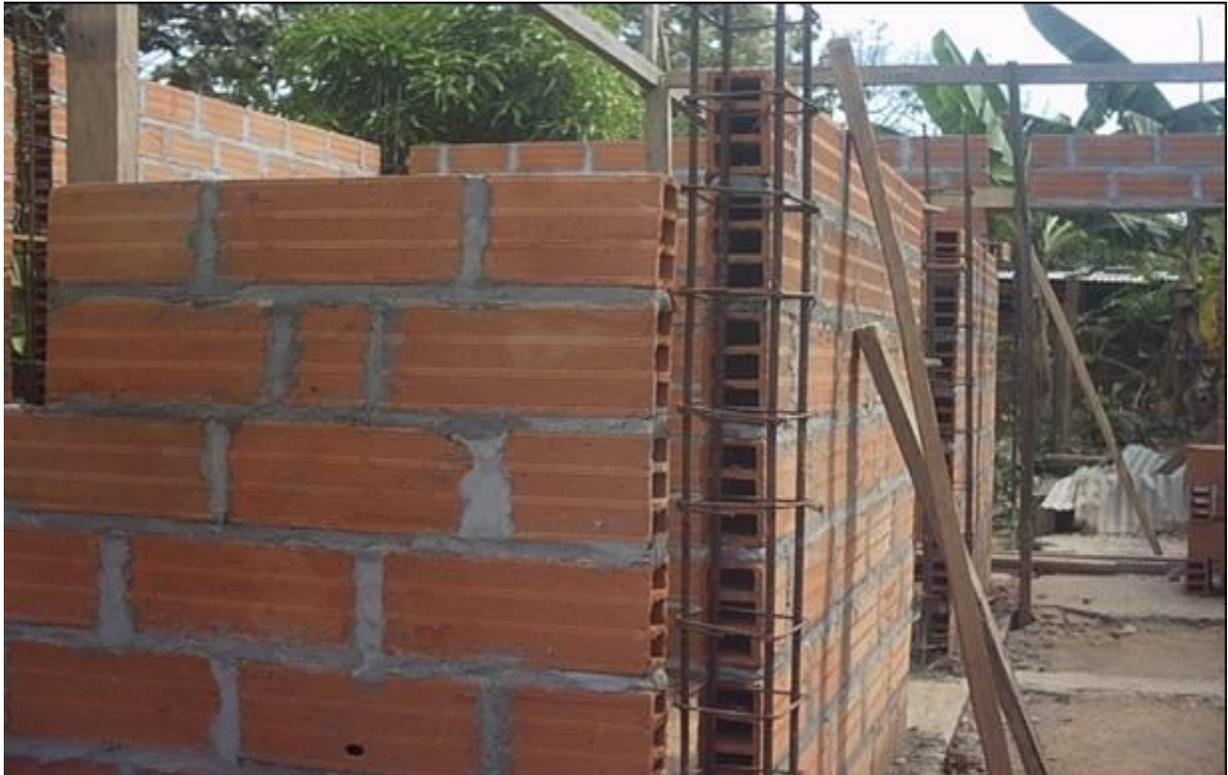
pulgada ya que en las bodegas se cuenta con existencia de esta varilla. Algunas veces las columnas quedaron sobrerreforzadas si se habla de vivienda de interés social.

Acero de refuerzo para columnas en un mejoramiento de vivienda de la cabecera municipal, se observa acero No 4 longitudinal y estribos No 3 separados cada 17 cm en este caso se utilizó mayor área de acero que la requerida debido a que ya existían las vigas de cimentación con la prolongación de acero para columnas.

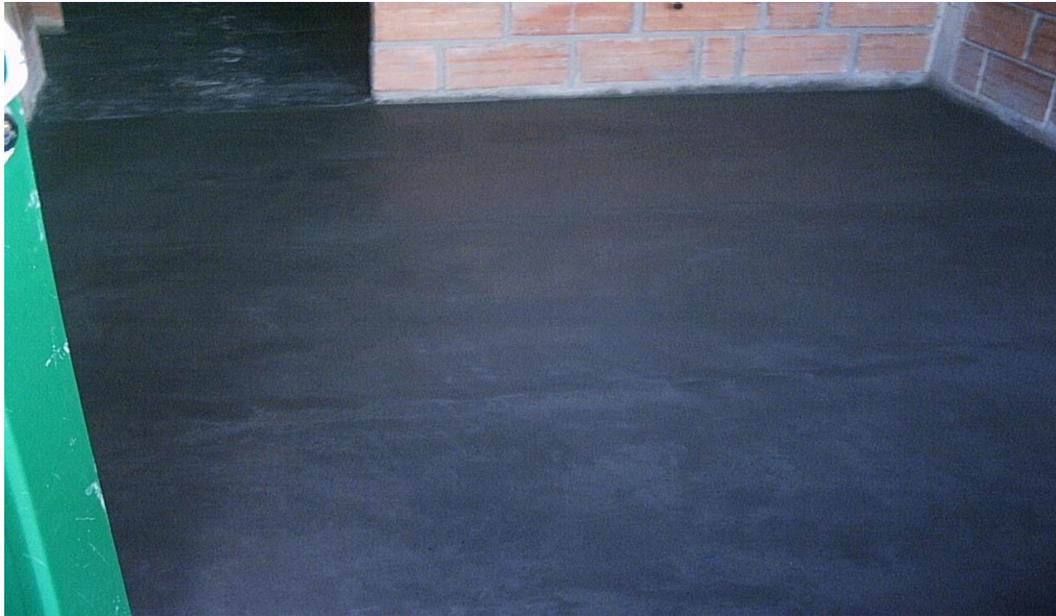
Foto en donde se aprecia el acabado de un piso esmaltado con cemento gris.

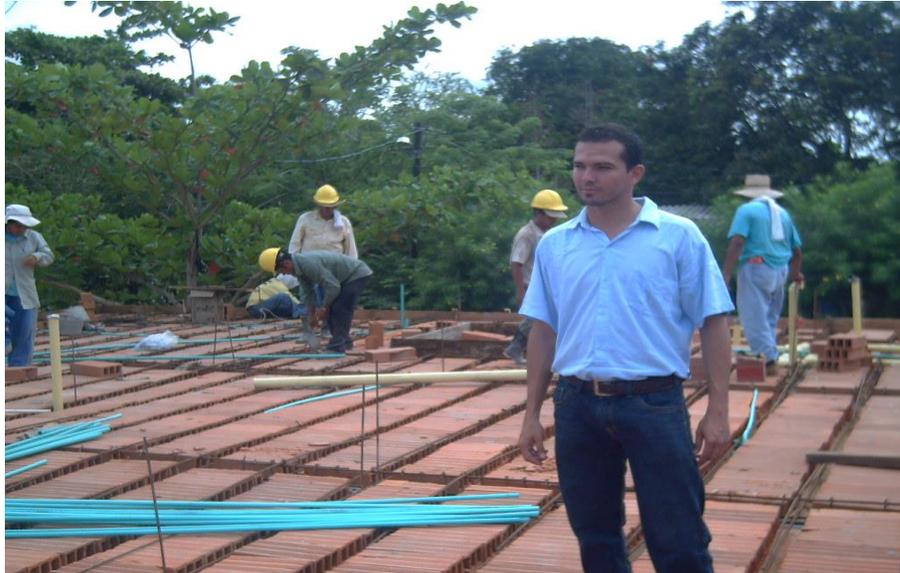
Armada de viguetas y nervios de losa aligerada con ladrillo, para proyecto de vivienda bifamiliar Villa Real 1 cofinanciado por Argos y el Municipio.

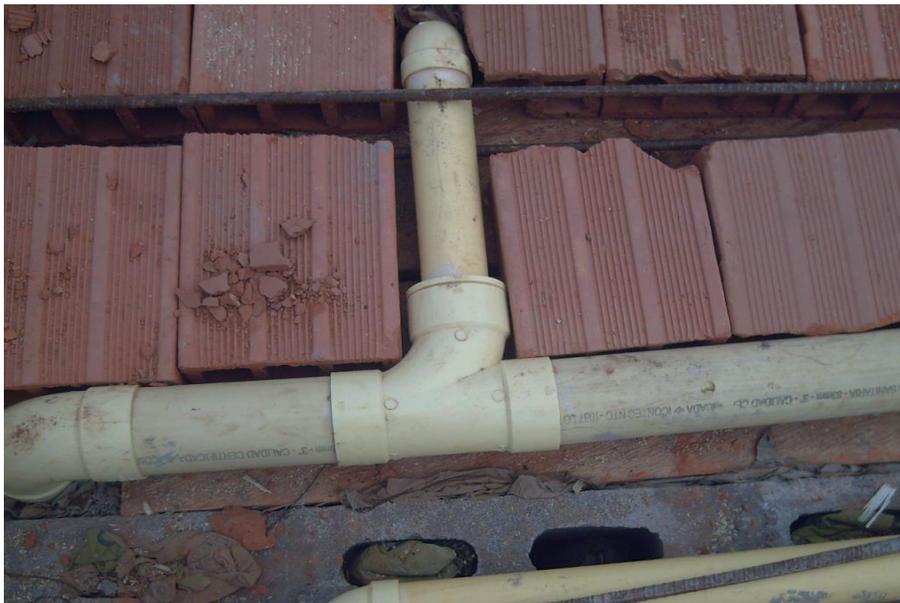
Instalación de redes sanitarias de aguas negras para el proyecto de vivienda Villa Real 1

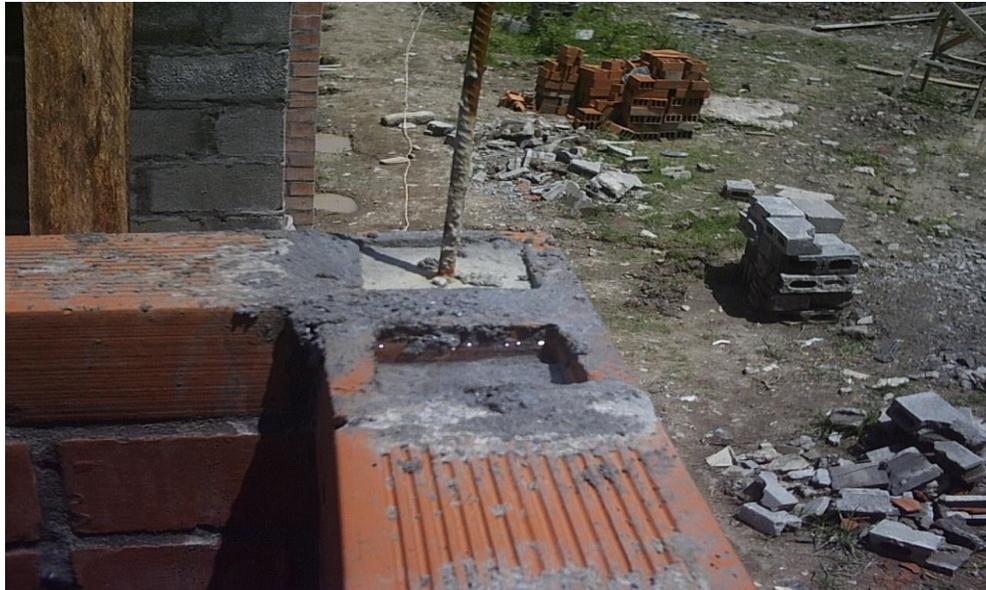
Vaciado de dovelas para mamposteria estructural del proyecto de vivienda Villa Real 1

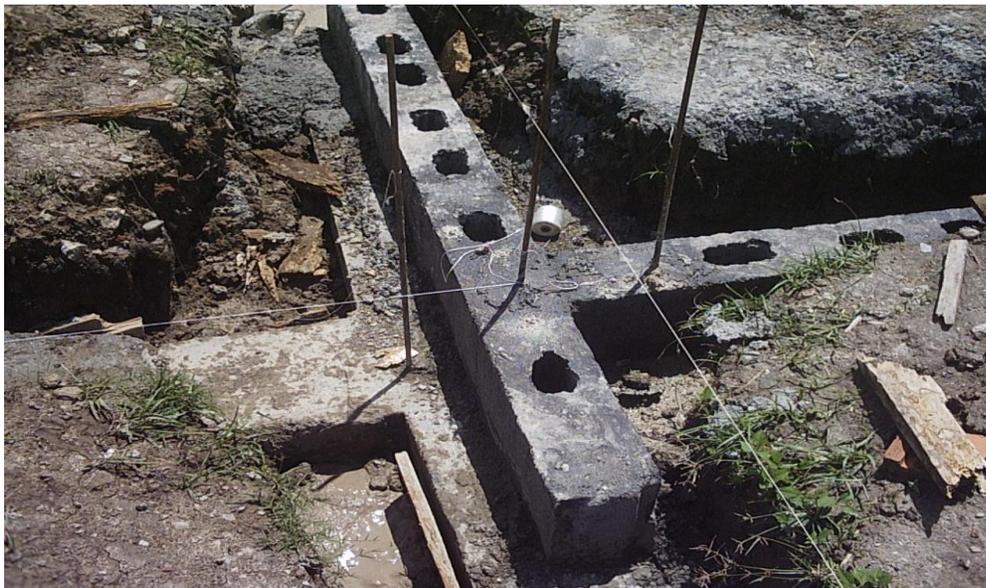
Levantamiento de mamposteria estructural estructural

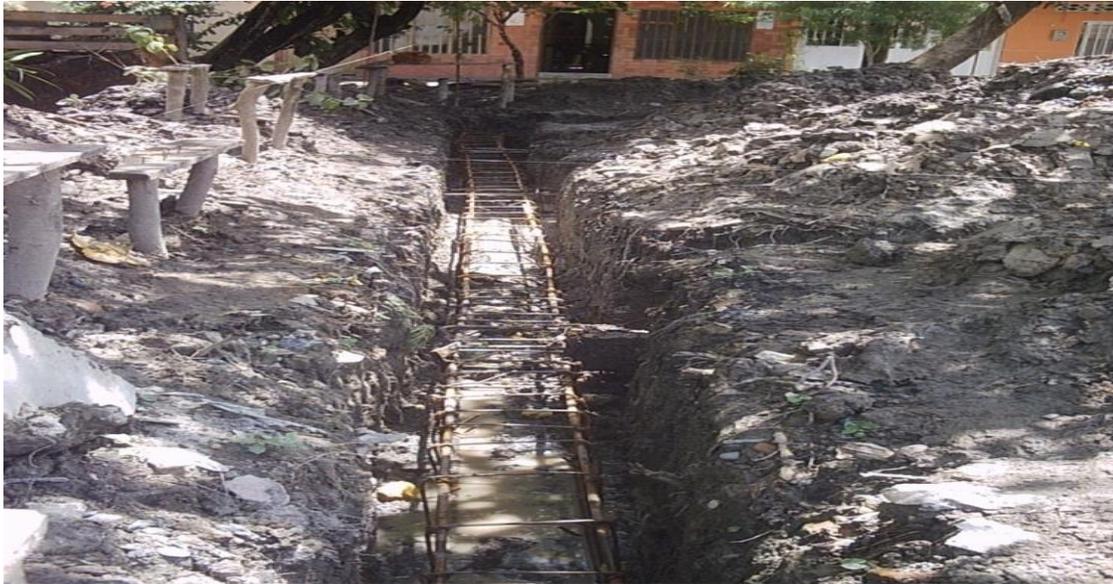
Armada y colocación de acero para vigas de cimentacion proyecto de vivienda Villa Real

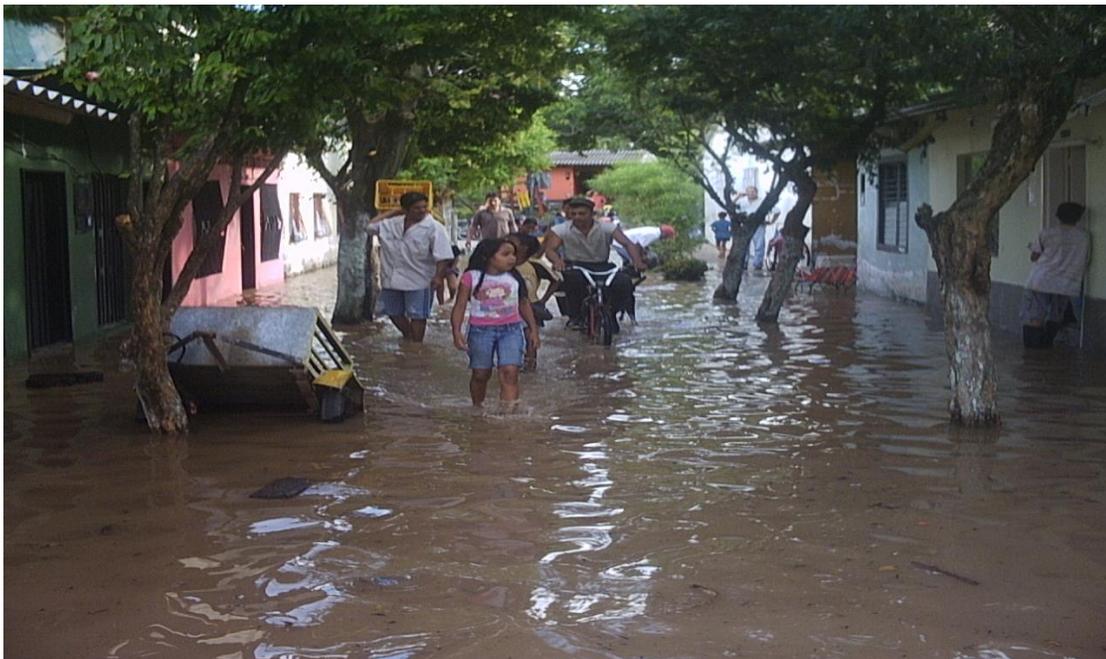
Panorama inundacion ola invernal sobre el rio Magdalena en mayo de 2008
