**PARTICIPACIÓN EN PROCESOS ADMINISTRATIVOS DEL INSTITUTO
NACIONAL DE VIAS TERRITORIAL CAUCA Y SEGUIMIENTO A PROCESOS,
ACTIVIDADES Y OBRAS DE ADMINISTRACION VIAL EN EL GRUPO N° 6**

UNIVERSIDAD DEL CAUCA
FACULTAD DE INGENIERÍA CIVIL
PROGRAMA DE INGENIERIA CIVIL
DEPARTAMENTO DE VIAS Y TRANSPORTE
POPAYÁN
2009

CLAUDIA PATRICIA HOYOS ORDOÑEZ
Cód.: 04031104

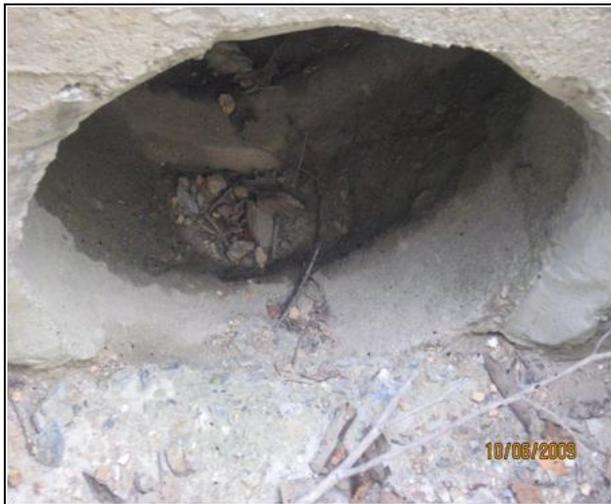
Imagen N° 1.

La tubería de las alcantarillas en su mayoría está en buen estado pero se observó algunas alcantarillas donde la tubería está dañada debido a problemas de erosión donde pierden soporte fracturándose y permitiendo la entrada de agua al suelo de fundación (Imagen N° 1).

Tubería en concreto a la entrada la alcantarilla en la cual se observa la erosión causada por el agua, cual se debe reemplazar con el de evitar posteriores daños que pueden llevar estados críticos problemas de funcionalidad.

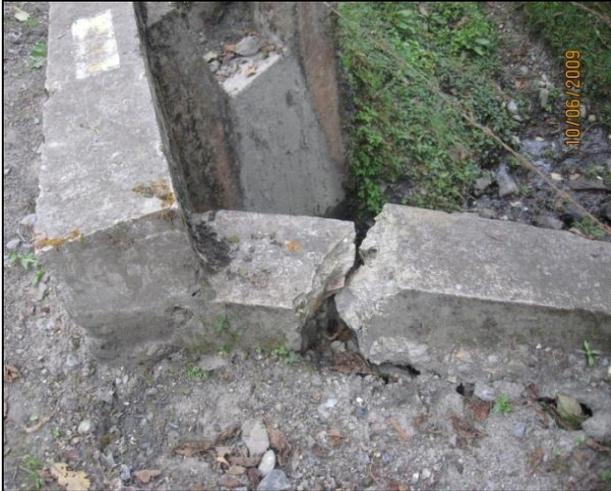
Imagen N° 2.

PR 90+0275, aletas de salida.

Concretos facturados en las aletas por perdida de soporte debido a la socavación en los solados de salida, se hace necesario la reconstrucción de los concretos con el fin de evitar la pérdida total de la estructura.

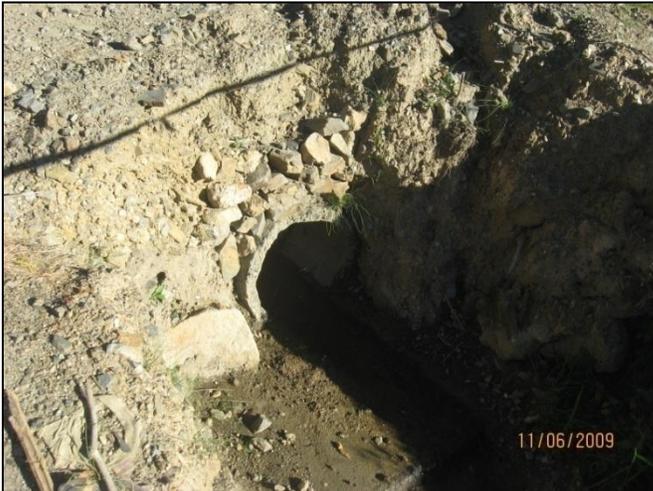
Imagen N° 3.

PR 106+0486, salida de la obra.

Los concretos de salida est totalmente destruidos, es necesa la construcción de la estructura salida para no perder la obra coital, puesto que está realizando actividad para la cual fue diseñado

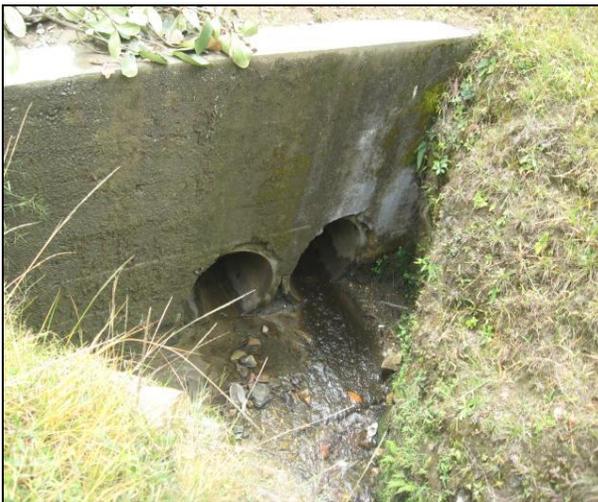
Imagen N° 4.

PR 63+0652, tubería gemela.

Tubería de 24 pulgadas y gеме esto debido a la gran cantidad agua que debe que evacuar.

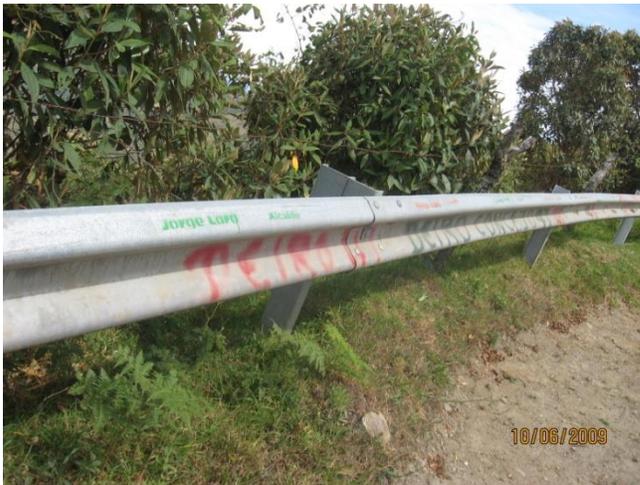
PR 98+0814.

Defensa metálica, a la cual le hace falta captafaros, ubicada donde existen peligros potenciales de accidentes debido a la geometría.

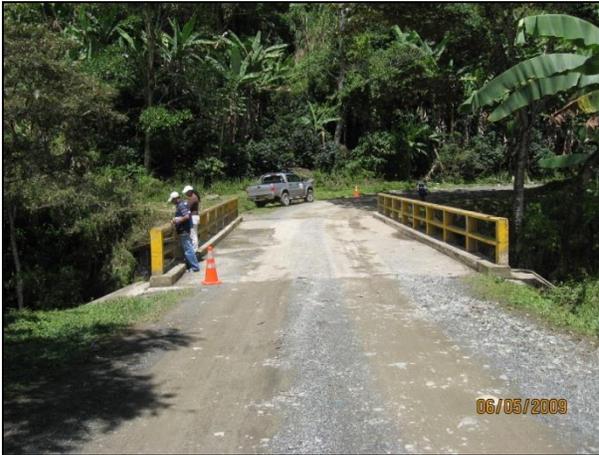
Imagen N° 13.

Vista general, se observan las
barandas en buen estado, solo les
hace falta pintura.

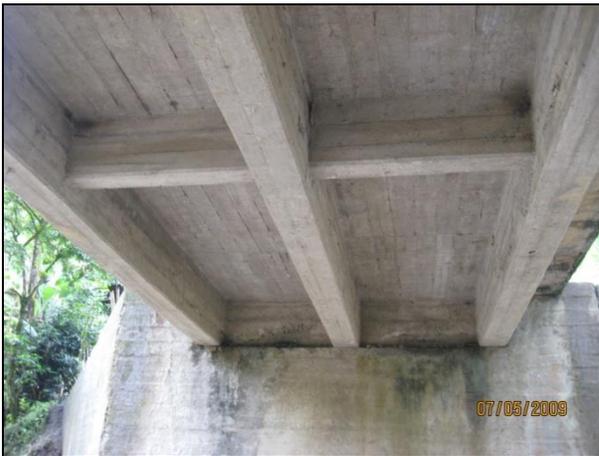
Imagen N° 14.

Se observan las vigas y las riostras
las cuales están en buen estado

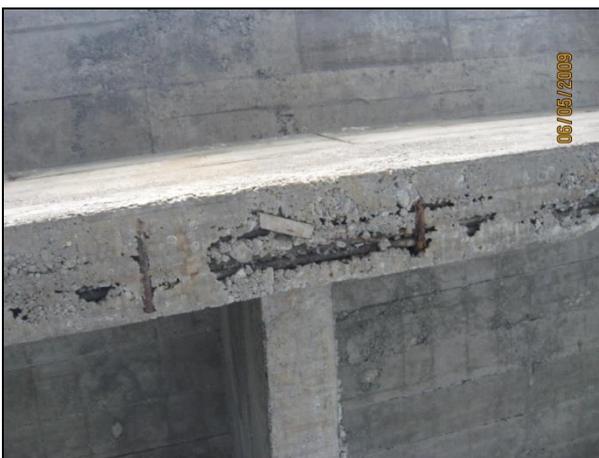
Imagen N° 15

Se observa hormiguo en la viga
numero 1. Se estableció como una
necesidad el recalce de las vigas
con el fin de que los aceros no se
erosionen.

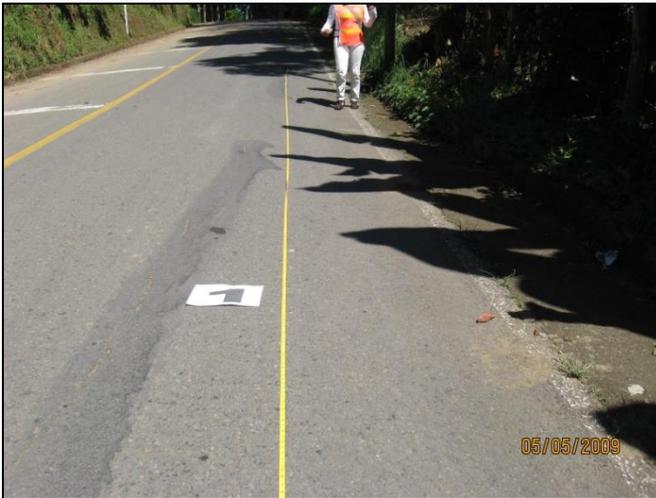
Imagen N° 17.

Ruta 25CC02, Timbio – El Hato – El Tablon, PR 00 + 0070.

Fisura longitudinal de 3 metros de largo acompañado de un parche

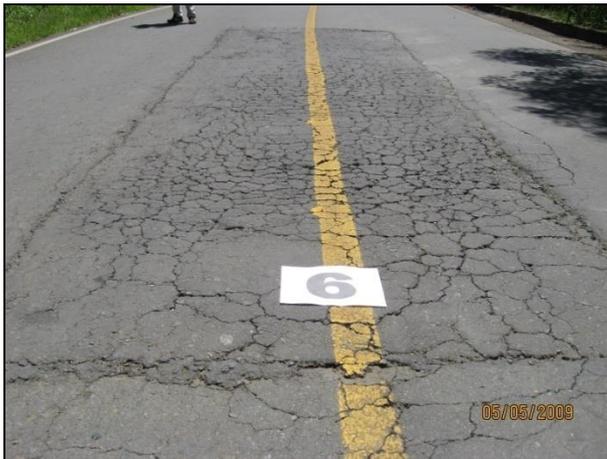
Imagen N° 20.

Corresponde a una serie de fisuras interconectadas con patrones irregulares, generalmente localizadas en zonas sujetas a repeticiones de carga. La figuración tiende a iniciarse en el fondo de la capa asfáltica donde los esfuerzos de tracción son mayores bajo la acción de cargas, esta falla se observa en la imagen N° 20.

- La causa mas frecuente es la falla por fatiga de la estructura o de carpeta asfáltica principalmente debido a:
 - Espesor de estructura insuficiente.
 - Deformación de la subrasante.
 - Problemas de drenaje que afectan los materiales granulares.
 - Rigidización de la mezcla asfáltica en zonas de carga (por oxidación del asfalto o envejecimiento).

Ruta 25CC02, Timbio – El Hato – El Tablon, PR 01 + 0142.

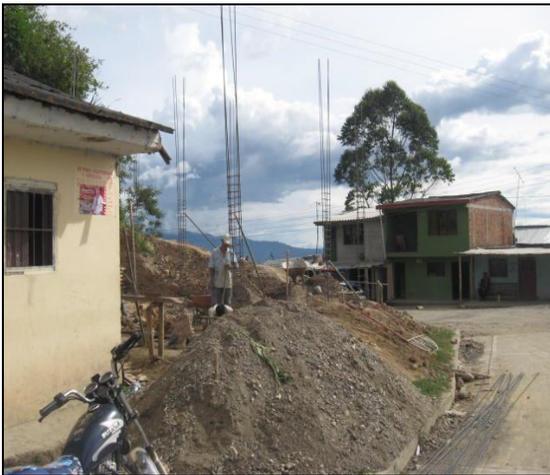
Imagen N° 21. PR 16+0600, Se adelanta construcción de vivienda.

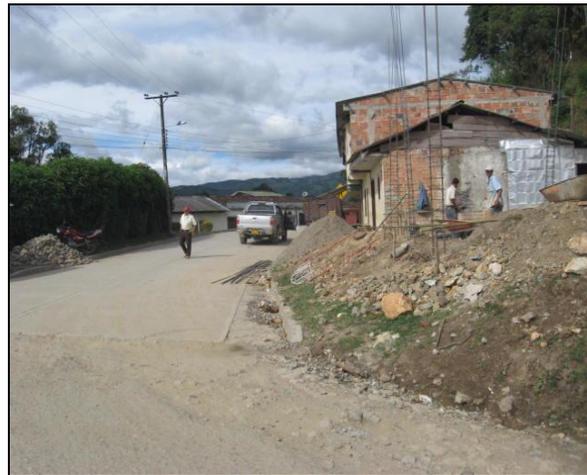
Imagen N° 22. PR16+600 Municipio de la Sierra.

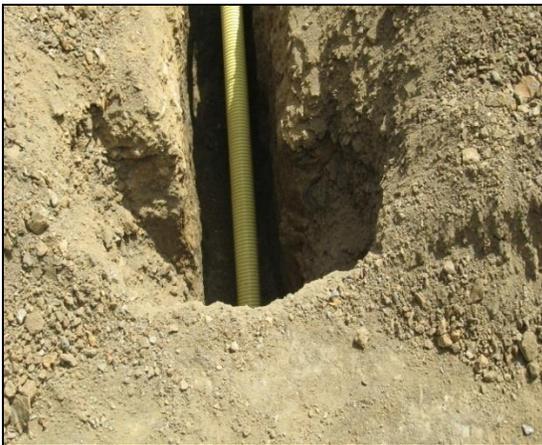
Imagen N° 23. PR54+0940, Sector el recreo construcción de un alcantarillado

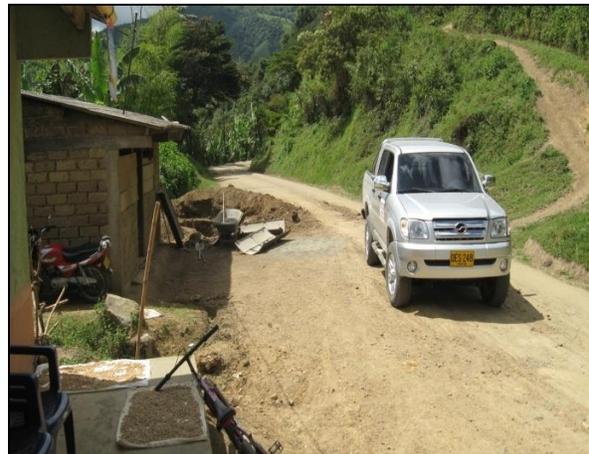
Imagen N° 24. PR54+ 0940, construcción de un alcantarillado.

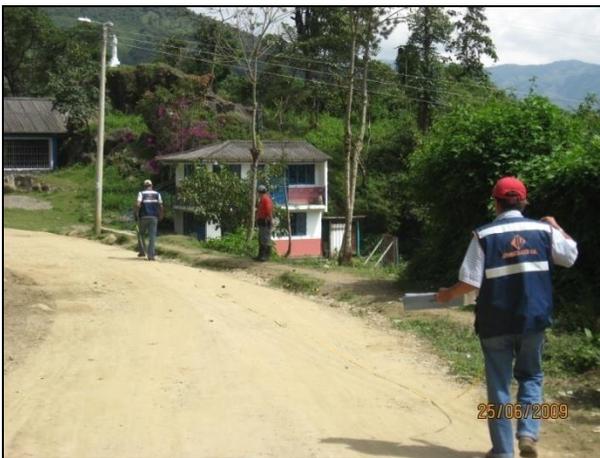
Imagen N° 25. PR 47+0565, entrada a la vivienda del Señor Rodrigo Sotelo

2. Construir una cuneta en concreto a partir del PR47+0510 hasta la alcantarilla ubicada en el PR47+0750 en una longitud de 240 MI, cuneta que protegería la entrada de aguas a la Escuela de Albania y al carretable antes mencionado.
3. Continuar la cuneta en los predios del señor Sotelo ya que la fecha esta se encuentra suspendida.
4. Por información del Inspector de Policía y Tránsito señor Ciro Manzano, la Alcaldía Municipal de La Vega a destinado unos recursos para el arreglo de este acceso (construcción de placa huella, empedrado y/o cunetas).

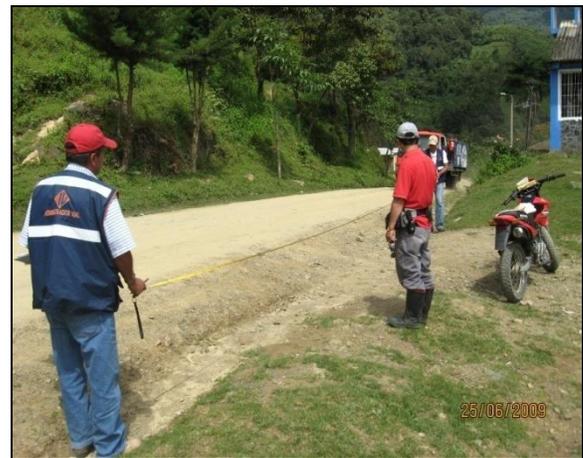
Imagen N° 26. PR 17+0656, Cuneta existente la cual está poco profunda por relleno para acceso de vehículos.
