PARTICIPACIÓN EN LA SUPERVISIÓN DE OBRA EN LA CONSTRUCCIÓN
DEL PASO DEPRIMIDO POR POPAYÁN DE LA CARRERA 17 ENTRE LA
CALLE CUARTA-QUINTA DE LA SECCIÓN SUR-OESTE

PRACTICA PROFESIONAL (PASANTÍA)
PARA OPTAR AL TITULO DE INGENIERA CIVIL

CONTRATO	N° 3437 DE 2007
CONTRATISTA	CONSORCIO ESTYMA – JMV
SUPERVISOR CONTRATO	ING. BLAS URIEL PÁEZ CHINCHILLA
INTERVENTORÍA	UNIÓN TEMPORAL. P.C.A.- TECNOCONSULTA
OBJETO DEL CONTRATO	ESTUDIO, DISEÑO Y CONSTRUCCIÓN DEL PASO DEPRIMIDO POR POPAYÁN, RUTA 2502 Y 2503
VALOR CONTRATO 3437-2007	\$ 11.505'570.373,00 (Incluido IVA y AIU)
VALOR CONTRATO 3437-01-2007	\$ 263.612.308,00 (Incluido IVA y AIU)
VALOR CONTRATO 3437-02-2007	\$ 6.307.200.000,00 (Incluido IVA y AIU)
PLAZO:	Veintidós punto cinco (22,5) meses
<u>ETAPA DE DISEÑO</u>	
VALOR DISEÑOS	\$ 348.000.000,00
PLAZO DISEÑOS	Cuatro (4) Meses
Fecha Iniciación	30 de Enero de 2008
Fecha de Terminación	31 de Mayo de 2008
<u>ETAPA DE CONSTRUCCIÓN</u>	
VALOR OBRA CONTRATO P/PAL	\$ 11.157'570.373,00
VALOR OBRA CONTRATO 3437-01-2007	\$ 263.612.308,00
VALOR OBRA CONTRATO 3437-02-2007	\$ 6.307.200.000,00
PLAZO OBRA	Veintidós punto cinco (22,5) meses
Fecha Prevista de Iniciación	1 de Mayo de 2008

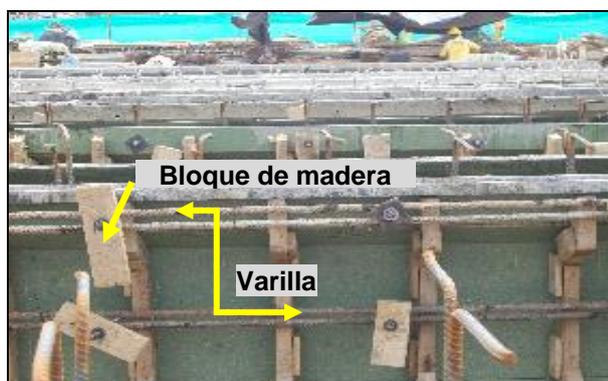
Figura 16 Ubicación final varillas en la formaleta.

Lo importante de destacar en la armada de las formaletas es supervisar los recubrimientos del acero en la parte superior, inferior y los lados. Se verificó los

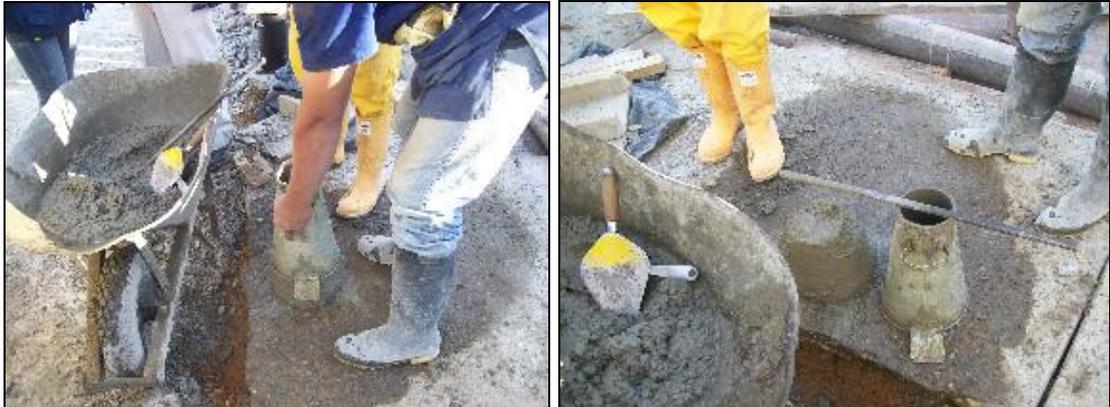
Figura 18. Ensayo de asentamiento.

En la figura 18 se puede observar cómo se ejecutó la prueba por parte de la Interventoría, en estas se efectuaban las mediciones de asentamiento, ubicando el cono a lado y la varilla en la parte superior del cono con el fin de efectuar una buena medición.

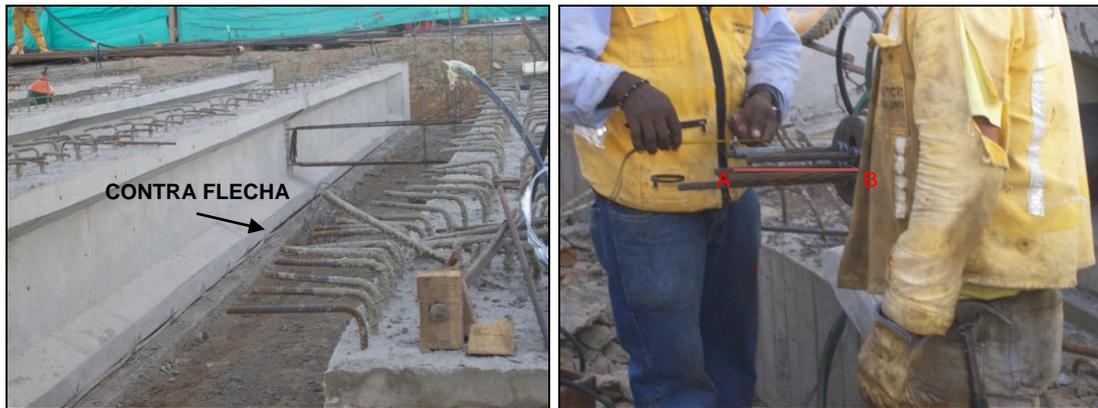
Figura 25. Contra flecha y medición del tensionado.

Con el procedimiento anterior se aumento la resistencia de la viga y a su vez se generó una contra flecha (figura 25 der) de aproximadamente 1 cm a nivel longitudinal. Al finalizar el tensionamiento de midió el cable testigo comprobando el tensionamiento adecuado.

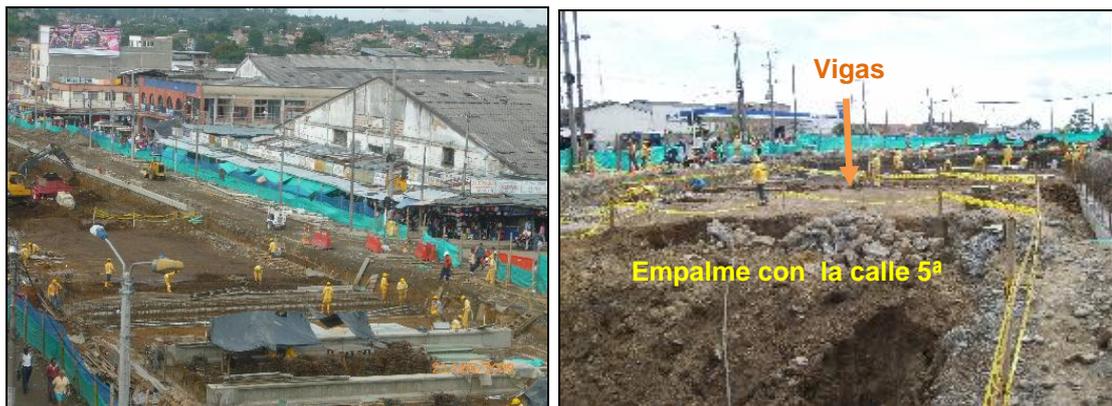
Figura 29. Excavación del costado sur paso deprimido.

En la figura 29 se observa que en la superficie de suelo se encontró presencia de agua, por lo cual se decidió por medio de bombas evacuar lo máximo posible. Durante el mes de julio se mantuvo el bombeo del sector de la calle 5ª pero no disminuyó el nivel freático, este fue uno de los inconvenientes que se tuvieron.

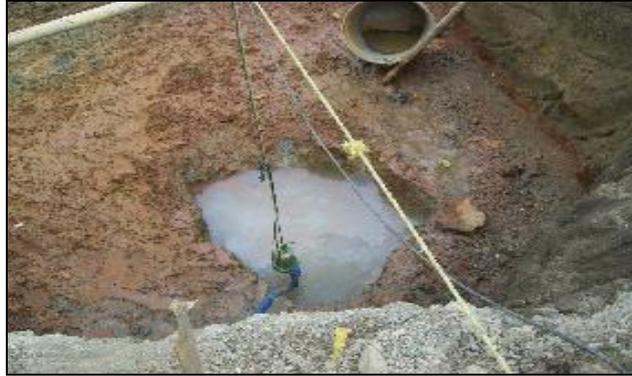
Figura 30. Bombeo de agua y sector de la calle 5.

En la primera semana del mes de julio se suspendió la excavación del sector sur, se realizaron cuatro placas en sentido longitudinal a la carrera 17, pero se encontró con que el nivel freático a pesar del bombeo anteriormente mencionado no había disminuido. Por lo tanto se decidió realizar el proceso de pavimentación por el costado norte, de tal manera que al ubicar las tuberías de drenaje y el Geotextil se evacuó mejor el nivel freático. También se sugirió por parte de especialista iniciar con el hincado de los pilotes con el fin de confinar el suelo.

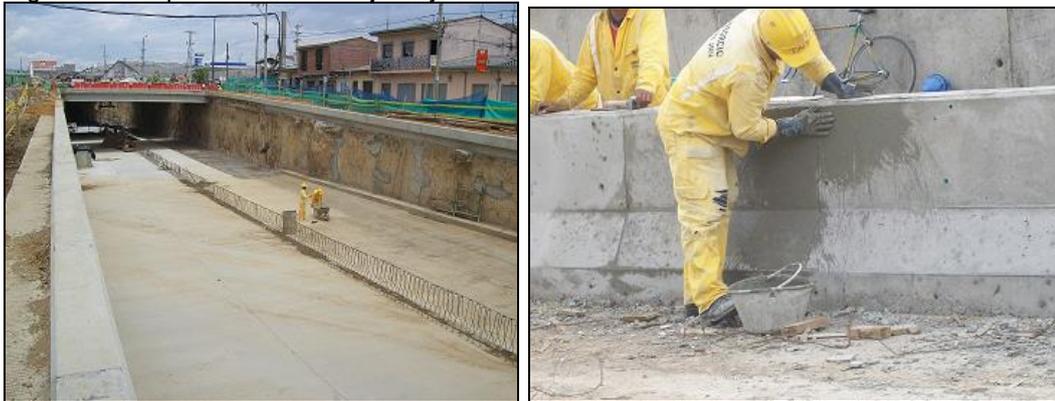
Figura 54. Reparación de new jersey.

En los new jersey se presentaron algunos hormigueros de leve relevancia (ver figura 54) por reutilización de las formaletas en madera a los cuales se le realizó una reparación superficial con una mezcla de arena cernida, cemento blanco, cemento gris y un aditivo SikaLatex (sirve para unir el concreto viejo

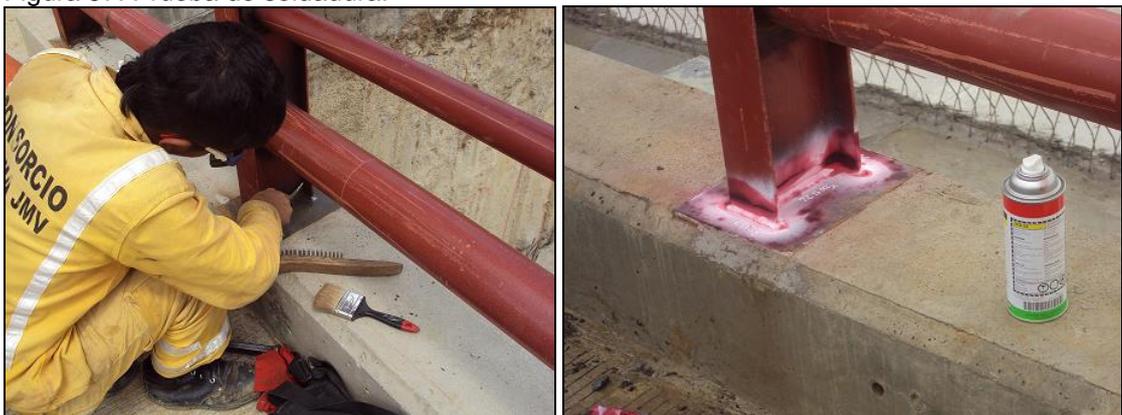
Figura 57. Prueba de soldadura.

La prueba de soldadura que se realiza a las barandas después que eran instaladas, consiste en realizar una prueba al 10% de 490 barandas instalada, la cual nos da 49 barandas por probar la cual se redondeo a 50. Debido a esto se empezó por el costado sur después de 10 postes se efectuaba la prueba.
