**INGENIERO AUXILIAR EN EL MEJORAMIENTO Y PAVIMENTACIÓN DE
LA CARRETERA SANTA ANA-MOCHOA, TRAMO PUERTO CAICEDO-
PUERTO UMBRÍA, PUTUMAYO. RUTA 45, TRAMO 4502, MODULO 1.**

**UNIVERSIDAD DEL CAUCA
FACULTAD DE INGENIERÍA CIVIL
PROGRAMA DE INGENIERÍA CIVIL
DEPARTAMENTO DE GEOTECNIA
POPAYÁN
2009**

**PROYECTO DE GRADO PARA OPTAR
EL TITULO DE INGENIERO CIVIL.**

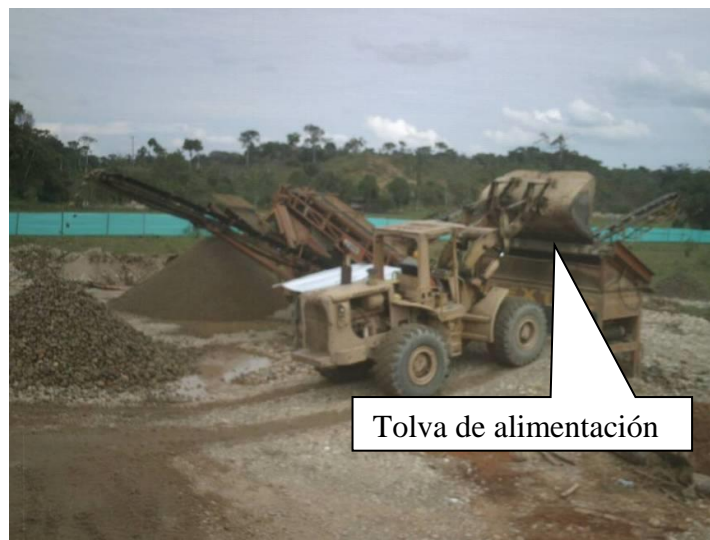
Debido a que el material crudo de río pasaba directamente del acopio a la clasificadora, la Sub-base producida no cumplía con la especificación en cuanto a granulometría por falta de finos; motivo por el cual, se buscó un material ligante, para reponer los finos faltantes. La Sub-base producida se liga con filler proveniente de la fuente Santa Marta, material pasa tamiz #200, en una proporción en volumen del diez por ciento (10%) de filler y noventa por ciento (90%) de material Crudo de Río, es decir en campo se repartía una palada del cargador llena de filler en nueve partes sobre el material crudo dispuesto para la clasificación, luego se procedía a pasar este material ligado por la clasificadora y así se producía la Sub-base ligada corrigiendo la ausencia de finos.

Fotografía No. 18
Producción de Sub-base Granular

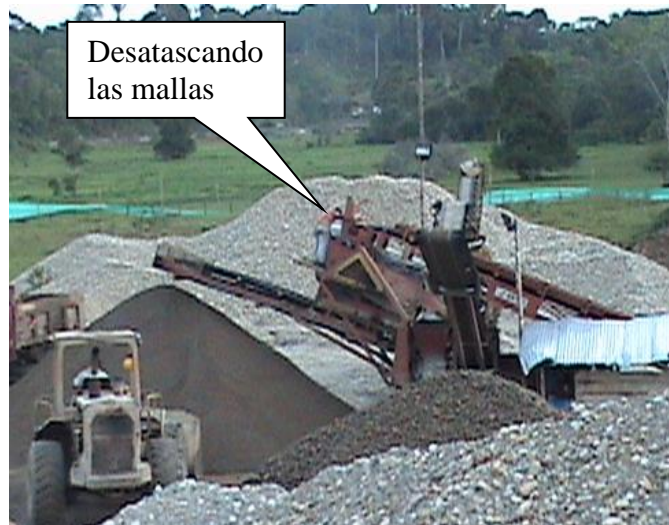
En la producción de Sub-base ligada con filler, se verificó que la repartición de filler fuera uniforme para evitar que algunos conos de sub-base producidos tengan cantidades excesivas de finos. La clasificadora produce un cono por hora entre 80 m^3 y 100 m^3 ; en este proceso supervisó que las mallas no estuvieran obstruidas impidiendo el rendimiento.

Fotografía No. 19
Limpieza de mallas

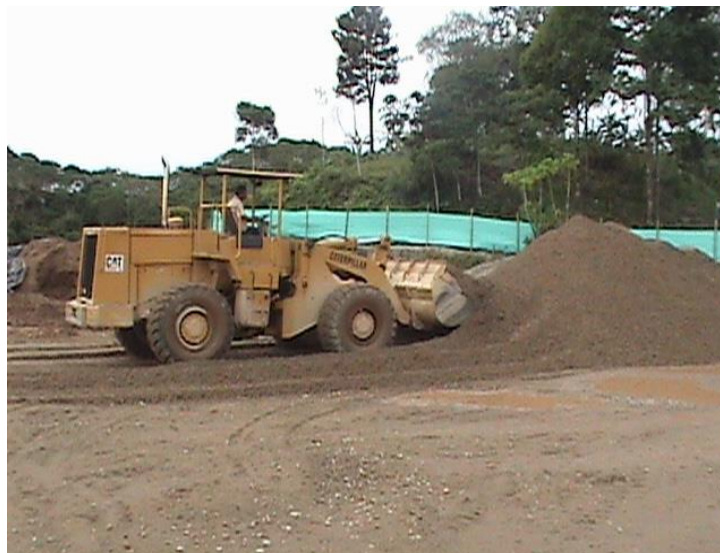
Se verificó que se mezclara adecuadamente la Base triturada con el diez por ciento (10%) de filler en volumen, para evitar grumos de material fino y que posterior al proceso de conformación, extendido y compactación del material se produzcan fallos.

Fotografía No.21
Mezclado Base + 10% de filler

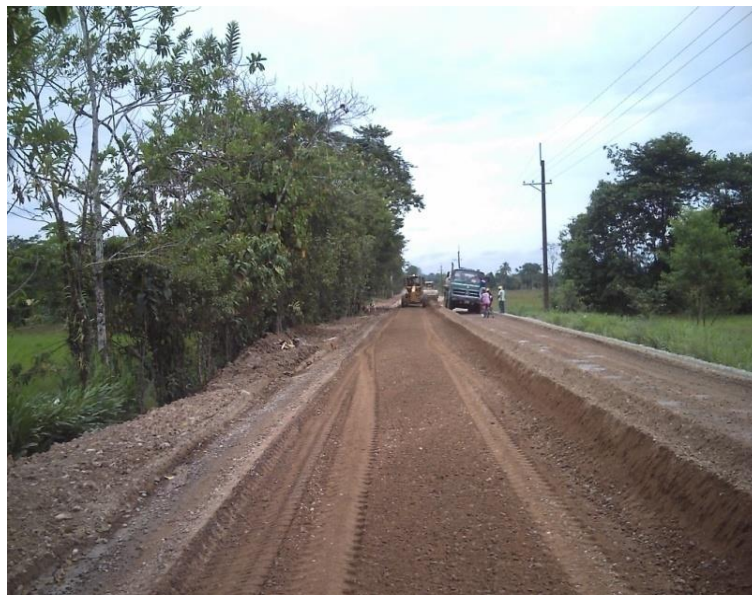
Una vez conformada cada capa de Base Granular, se realizó un recorrido para verificar que el material extendido mostrara una distribución granulométrica uniforme, sin segregaciones evidentes ni fallos puntuales; si estos existían se escarificaba, re conformaba y nivelaba nuevamente la superficie.

Fotografía No.37
Escarificación, re nivelación de
Base comprendida entre el K7+600-K7+800

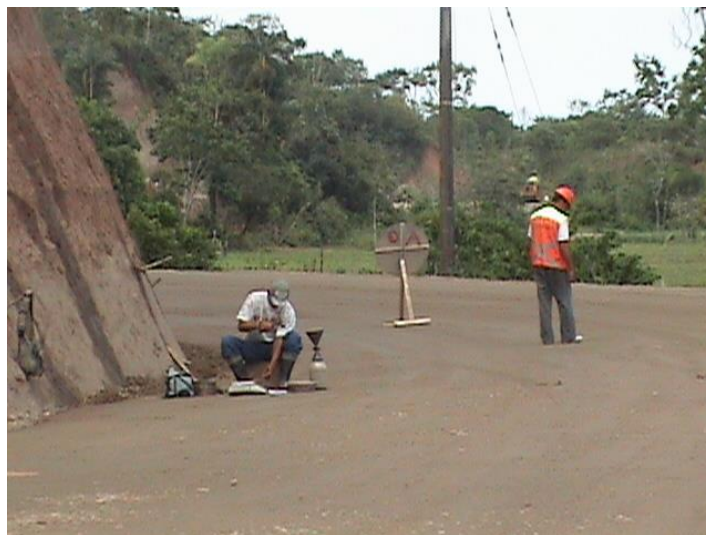
ensayos demostraron que el grado de compactación de la sub-base granular cumplía con la especificación. Ver Densidades de Campo realizadas a la Sub-base Granular en el **anexo 7**.

Fotografía No.48
Densidad de Campo, Sub-base Granular
K9+280

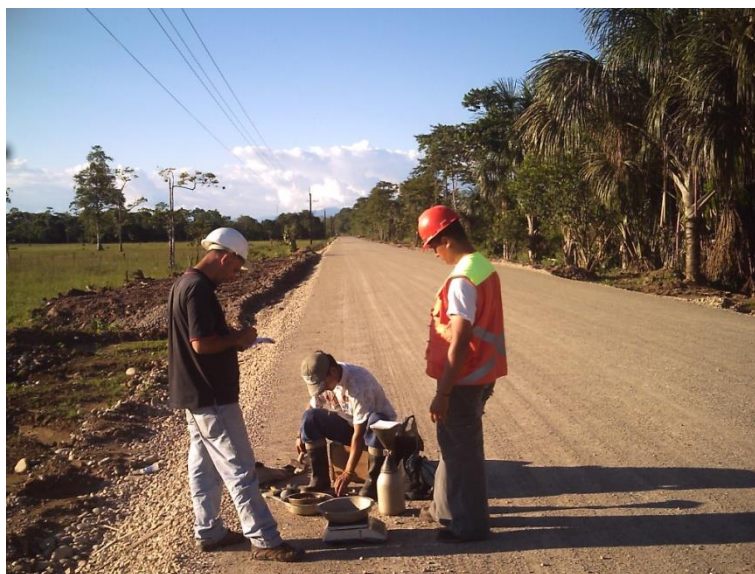
Se realizaron ensayos de densidad de campo en conjunto con interventoria para verificar el grado de compactación especificado y realizar la entrega de cada capa compacta. Ver Densidades de Campo realizadas a la Base Granular en el **Anexo 9**.

Fotografía No.49
Densidad de Campo, Base Granular
K7+380

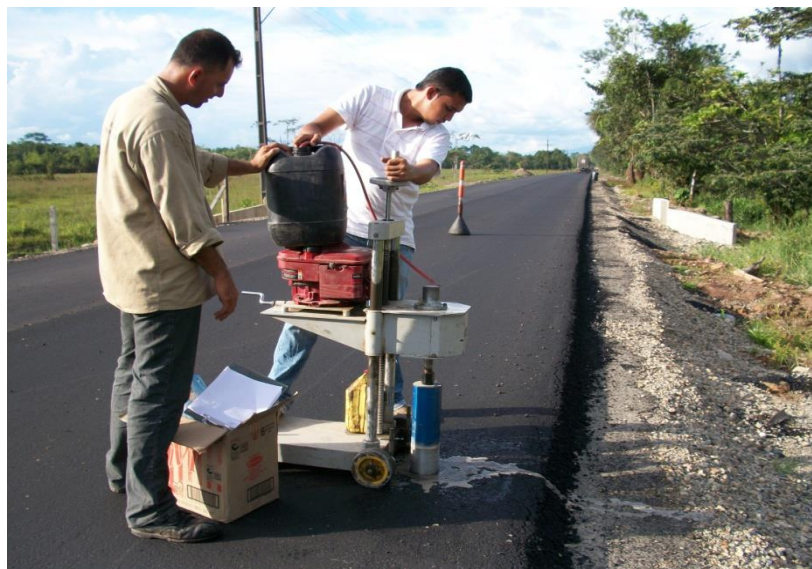
Se realizó extracción de núcleos a la primera capa de la carpeta construida en el K7+000 hasta el K7+350 CI, para verificar el espesor de la carpeta. También se efectuó extracción de núcleos a la capa terminada ubicada entre el K7+000-K7+300 CD, se pudo evidenciar que algunos núcleos no presentaban adherencia entre las dos capas, ya que en el momento de la extracción se desprendieron una de otra; de estas muestras no se tiene resultados de laboratorio debido a que la prensa Marshall presento fallas mecánicas.

Fotografía No.50
Extracción de núcleos, K7+150 CD
Carpeta de rodadura construida en su totalidad

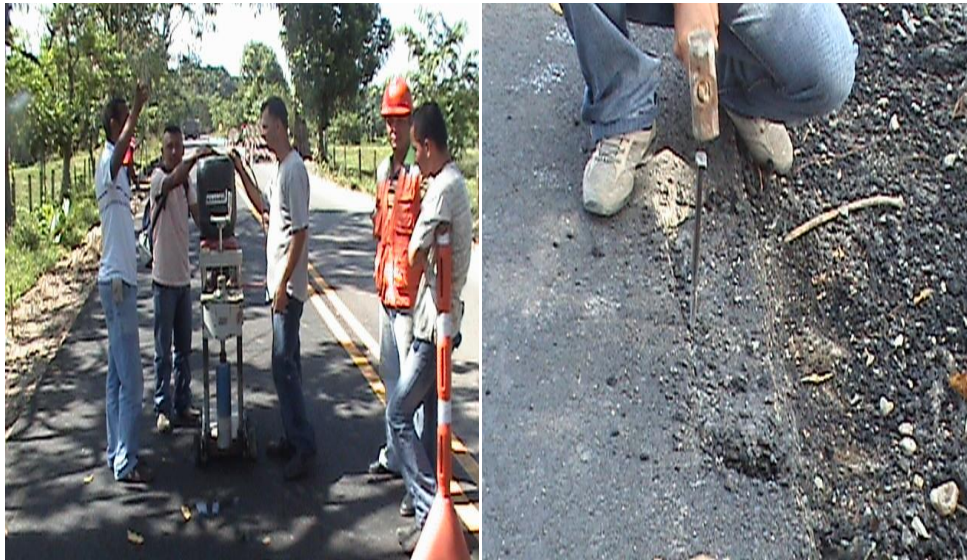
También, durante la pasantía se realizó la evaluación de la mezcla asfáltica colocada en vía, el día 6 de agosto, mezcla que presentaba temperatura de llegada de 200°C y contenido de asfalto variable; este tramo se encuentra actualmente en observación. Se realizó la extracción de núcleos y se levantó una franja de carpeta para tener una muestra representativa para la realización de los ensayos concernientes, hasta el día que termino la pasantía no se tiene resultados de los ensayos.

Fotografía No.51
Evaluación pavimento ubicado entre las abscisas
K6+685-K7+000
