**PARTICIPACION EN EL DEPARTAMENTO DE INGENIERIA AGRICOLA DEL INGENIO
MAYAGÜEZ S.A. MUNICIPIO DE CANDELARIA VALLE**

INFORME FINAL DE PASANTIA PARA OPTAR AL TÍTULO DE INGENIERO CIVIL

ENTIDAD RECEPTORA: INGENIO MAYAGÜEZ S.A.

**UNIVERSIDAD DEL CAUCA
FACULTAD DE INGENIERIA CIVIL
DEPARTAMENTO DE VIAS Y TRANSPORTE
PROGRAMA DE INGENIERIA CIVIL
POPAYÁN
2010**

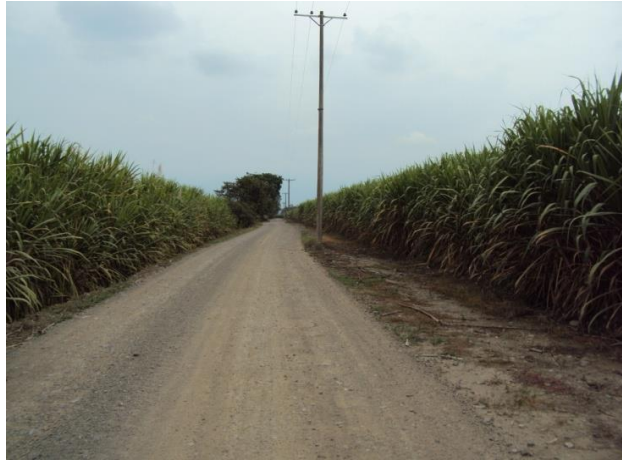
Foto 8. Balsora 1

En el tramo S1R6 sobre Balsora 1 se encuentra ubicada una línea de postes de energía en la vía que la reduce a un solo carril. Por lo tanto se sugiere pensar en la reubicación de estos postes.

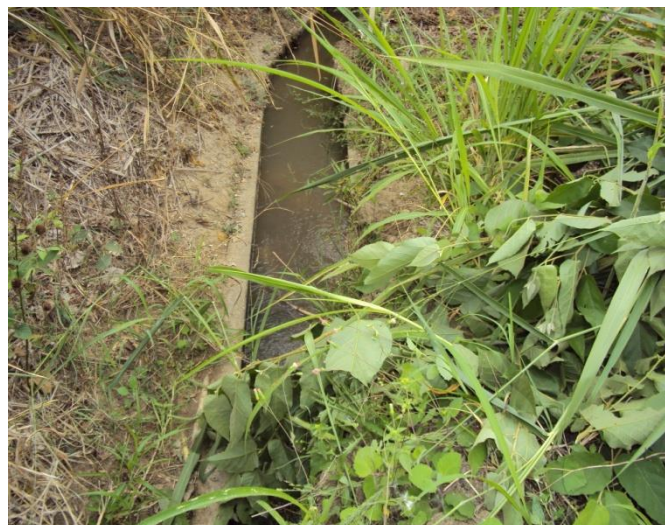
Foto 21. Condiciones no ideales - Sección 2

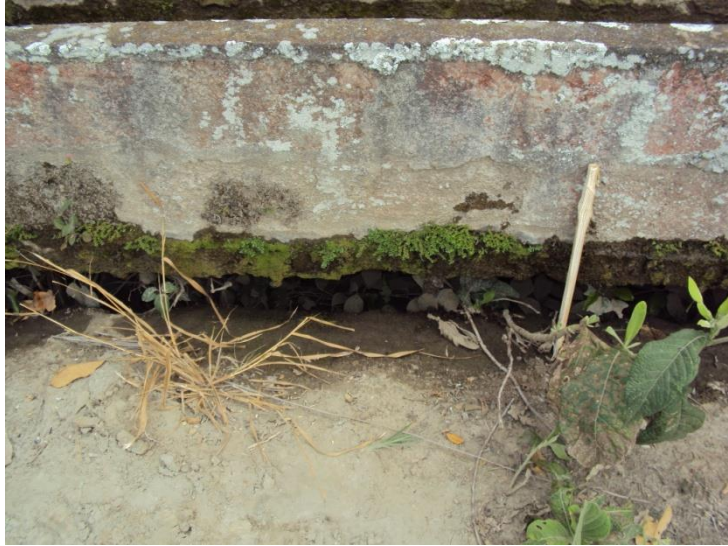
Foto 22. Impermeabilizar - Sección 4

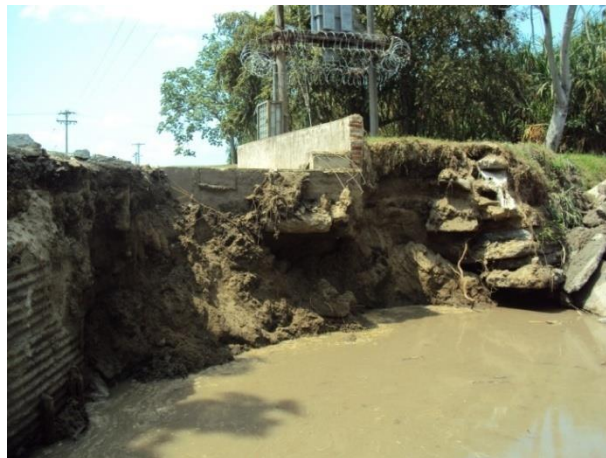
La necesidad de almacenar agua durante la época de sequia y la reducción considerable en el caudal del río, provocaron la desestabilización de la base y el colapso de la estructura, debido a la succión que hace la bomba sobre el bajo nivel del agua.

Foto 41. Colapso de la estructura

Debido al daño ocasionado, se tomó la decisión de ofrecerle a un solo contratista la reconstrucción de la obra, tal como se maneja la “urgencia manifiesta”, donde él asume el 100% del costo hasta finalizar la obra.

Construir gaviones, por lo cual se hizo necesario reutilizar las losas que servían de base en la antigua estructura y completar con piedra para subir el nivel, lo que garantiza la protección del gavión.

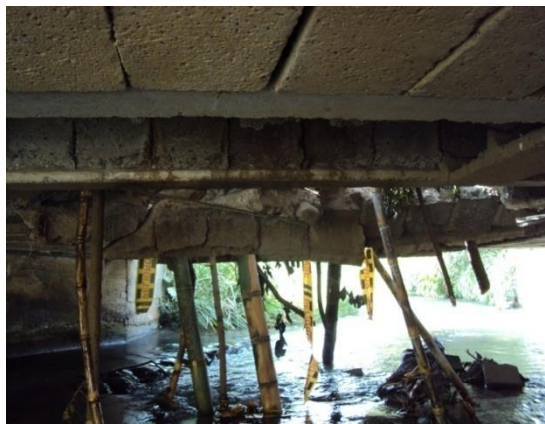
La necesidad de Mayagüez es transportar 5000 ton de caña hasta sus instalaciones, pero el deterioro del pontón dificultaba el paso de trenes cañeros.

Foto 45. Daños en pontón.

Debido a que la reconstrucción no era decisión exclusiva del Ingenio y que requería un periodo prolongado de tiempo llevarla a cabo, se decidió construir un paso temporal para evacuar esta materia prima. Este procedimiento consistió en convertir el área equivalente de un box culvert localizado aguas abajo del pontón a una tubería.

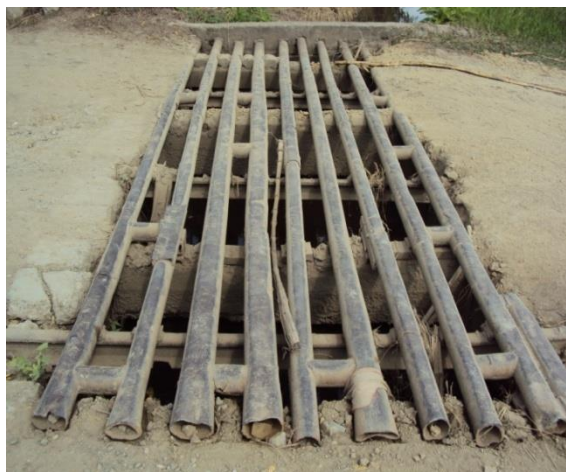
El constante paso de los trenes cañeros transportando caña desde la hacienda Ceilán hasta el Ingenio, ocasionaron daños en la estructura llamada “quiebrapatas”, por lo que fue necesario reparar inmediatamente después de terminar con la cosecha.

Foto 51. Daños en quiebrapatas

El dueño solicitó que fuera reconstruido el quiebrapatatas, cosa que no tenía sentido, ya que por esta no transitaba ganado y no estaba cumpliendo con su función. Como una mejor opción se le sugirió la construcción de una losa que junto a los muros existentes funcionara como un pontón y así evitarse futuros daños en el quiebrapatatas. Básicamente se dejaron las vigas existentes y se reforzó con una viga perimetral a lo largo de la losa.
