**APOYO A LA SUPERVISIÓN TÉCNICA Y ADMINISTRATIVA DE LOS  
CONTRATOS DE LA SUBDIRECCIÓN DE LA RED NACIONAL DE  
CARRETERAS Y DE CONVENIOS EN LA SUBDIRECCIÓN DE LA RED  
TERCIARIA DEL DEPARTAMENTO DEL CAUCA**

**PROYECTO DE GRADO PARA OPTAR  
EL TITULO DE INGENIERO CIVIL**

#### 4. GENERALIDADES DEL PROYECTO OBRAS COMPLEMENTARIAS PASO DEPRIMIDO POR POPAYÁN RUTAS 2502 Y 2503

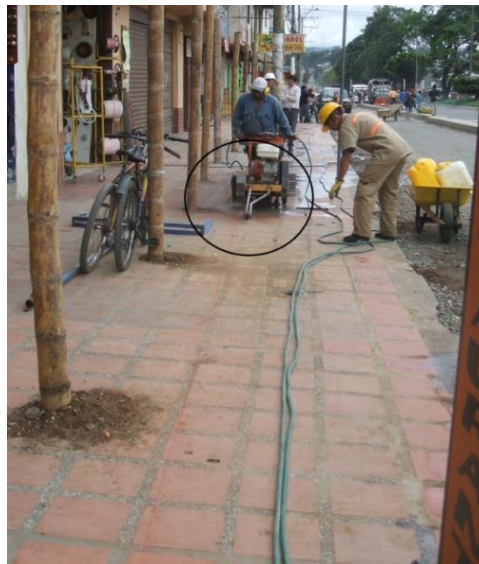
**Fotografía No. 1**  
**Corte de andén existente**  
**K0 + 480**

Se exigió que las demoliciones se hicieran con equipos que no dañaran las estructuras aledañas, es decir que no produzcan percusiones que puedan causar fisuras o propagación y aumento de fisuras existentes

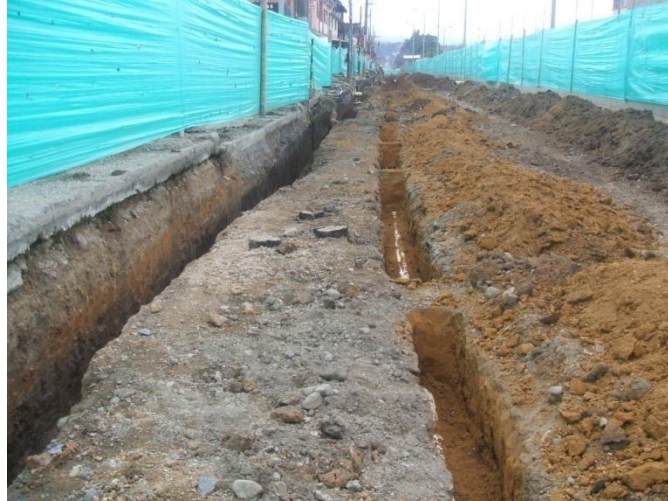
**Fotografía No. 2**  
**Excavación Tubería acueducto y alcantarillado**  
**K0 + 630**

Se verificó que las excavaciones de las zanjas requeridas para la instalación de las tuberías se efectuaran hasta las líneas y pendientes especificadas. La excavación se hizo de forma manual. En el sector occidental fue necesario realizar

le reubicación de la tubería de acueducto debido a que la existente se encontraba dentro de los 6.5 m de vía. (Fotografía No. 2)

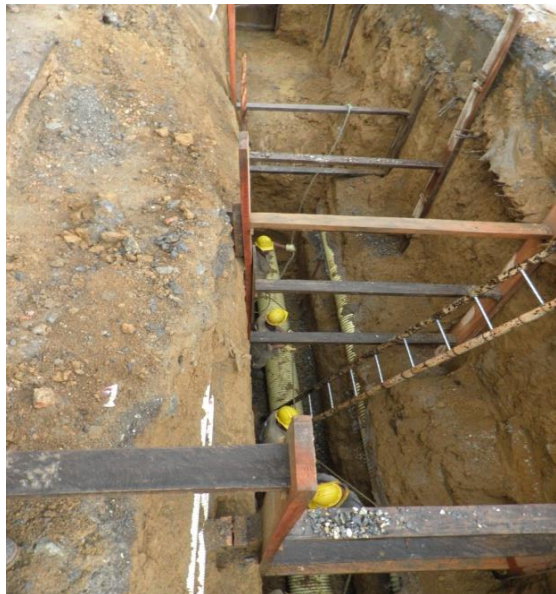
**Fotografía No. 3**  
**Instalación tubería alcantarillado**  
**K0 + 250**

Cuando se inició la excavación fue necesario interrumpir el desarrollo de la actividad debido a que no se estaban cumpliendo las condiciones mínimas de seguridad anteriormente especificadas. El personal a cargo de la excavación se encontraba en el sitio sin la dotación necesaria ante cualquier accidente que se pudiera presentar debido a las condiciones del terreno, además, no se había realizado el debido entibamiento. Aunque el contratista estaba contrariando la orden de la interventoría expresando que para ellos no presentaba mayor riesgo el trabajar de esta manera, no se les permitió continuar hasta que pusieran las tablaestacas cada 50 cm y el personal tuviera puesto el arnés y la línea de vida o línea guía que garantizara su seguridad. Cuando se cumplió con estos requerimientos se permitió el normal desarrollo de la actividad y no se presentaron más inconvenientes por incumplimiento de este requisito. (Fotografía No. 3)

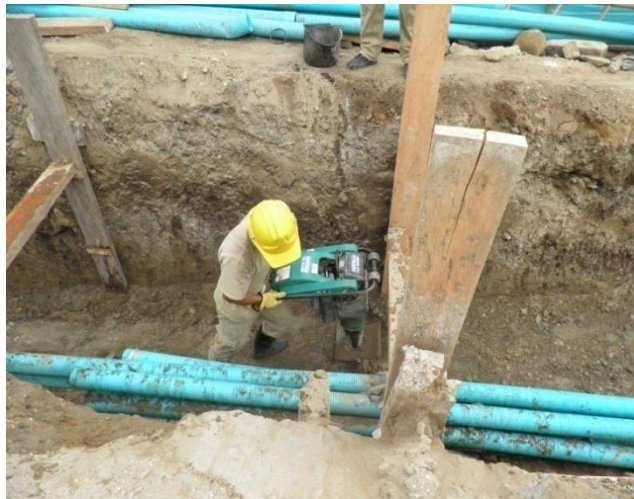
**Fotografía No. 4**  
**Compactación con saltarín**  
**Material de relleno alcantarillado**

Una vez instalada la tubería se inspeccionó que se realizara la debida compactación al material de relleno, con el fin de lograr la resistencia adecuada y el mínimo asentamiento, para esto se recomendó realizar la compactación en capas de 20 cm (Fotografía No. 4). Fue necesario verificar que los primeros 30 cm de relleno por encima del tubo se hiciera la compactación con pisones metálicos manuales y después se autorizó el uso del saltarín para el procedimiento, recomendando especial cuidado de que no se generaran presiones laterales, vibraciones o impactos que causaran roturas o desplazamientos en la tubería o en las estructuras existentes.

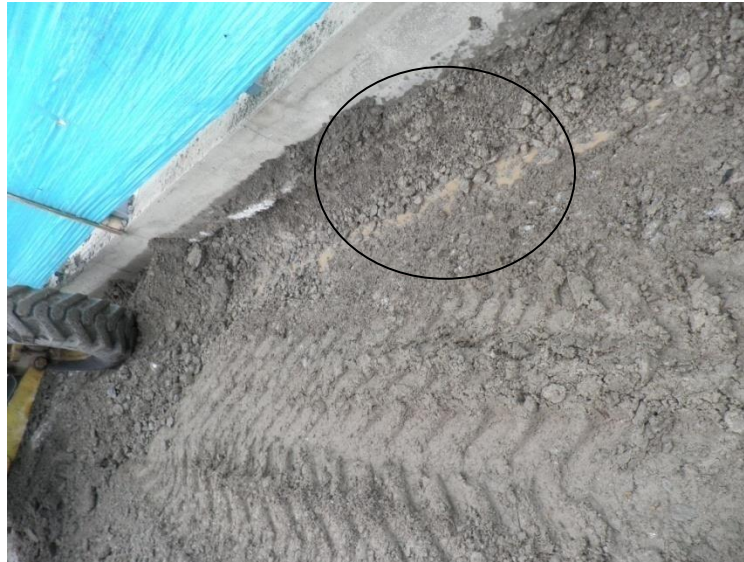
**Fotografía No. 8**  
**Humedad en material de Sub-base**  
**K0 + 160**

Se realizaron apiques en diferentes puntos para chequear que la presencia de agua no era a lo largo del tramo sino que se centraba en la zona en la que había material segregado como se le había indicado al contratista.

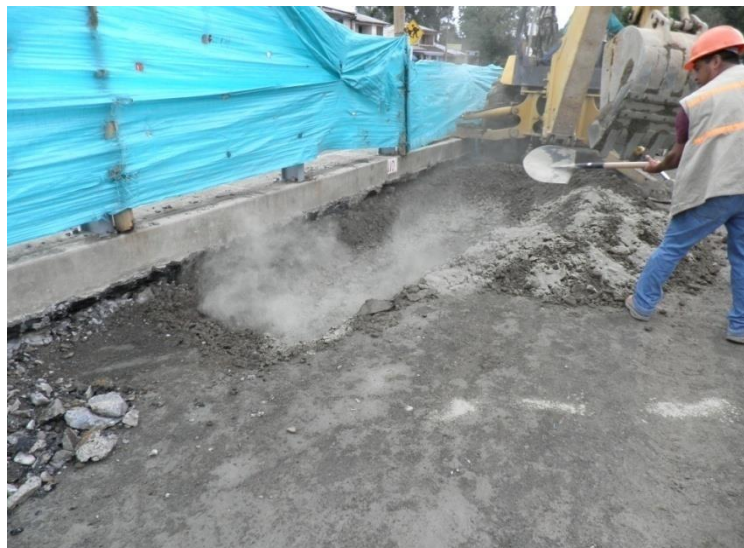
**Fotografía No. 9**  
**Estabilización con cemento**  
**K0 + 080**

A medida que se verificaba la entrega de la sub-base se hacían levantar y mejorar los fallos que se presentaban, el contratista estabilizó el terreno adicionando cemento para corregir los problemas de humedad que se presentaban en el material y garantizar el buen comportamiento de la capa (Fotografía No. 9). Este proceso es muy importante en el desarrollo del comportamiento posterior del pavimento ya que si no se tiene una buena compactación el efecto en la losa podría manifestarse por medio de las fisuras longitudinales a temprana edad.

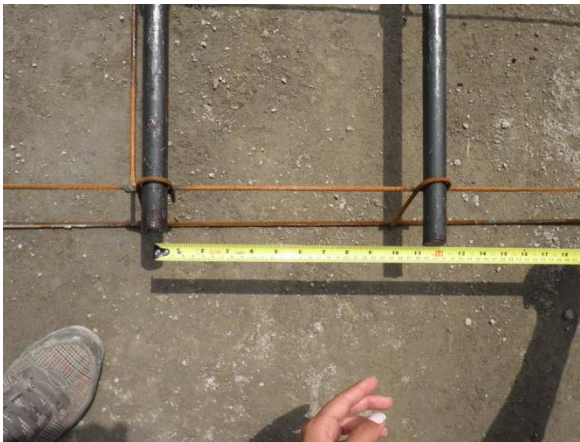
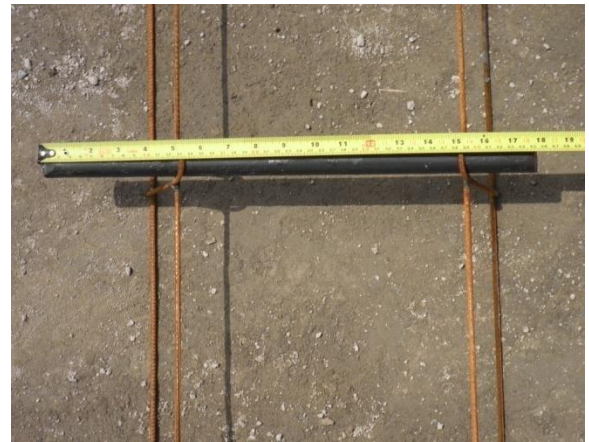
Se realizó una inspección previa a la formaleta, los pasadores y las canastillas. Se exigió que se garantizara los 21 cm con la formaleta, pues no se permitirían ajustes a la misma para lograr el espesor y que ésta se encontrara en perfecto estado para su uso. Se verificó que la longitud de los pasadores o dovelas fuera la indicada en el diseño (45 cm) y que las canastillas garantizaran la separación de las dovelas y su posición con respecto al suelo de apoyo (Fotografía No. 10 y 11)

Fotografía No. 10  
Chequeo separación dovelas

Fotografía No. 11  
Chequeo longitud pasadores o dovelas

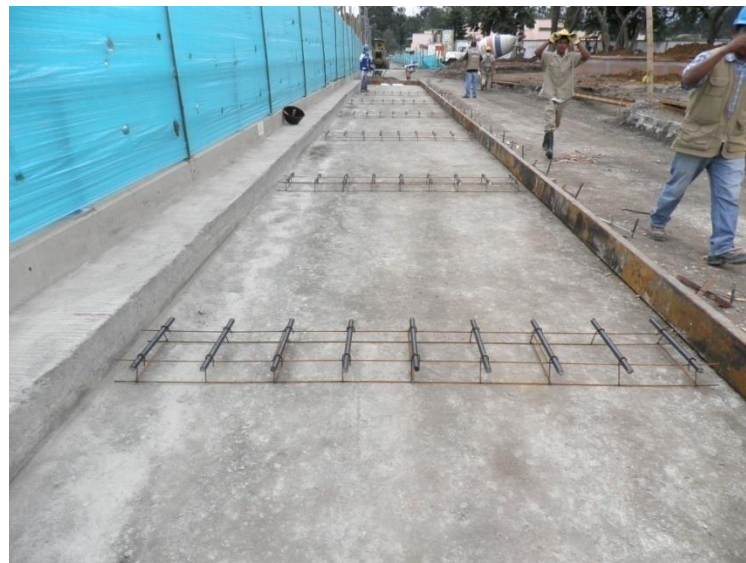
Fotografía No. 14  
Ubicación refuerzo transversal  
K0 + 251 – K0 + 275

Se chequeó el anclaje de las canastillas de tal manera que en el proceso de fundición estas no fueran movidas por la mezcla garantizando así la posición correcta de las dovelas o pasadores, evitando la presencia de fisuras posteriores. (Fotografía No. 14)

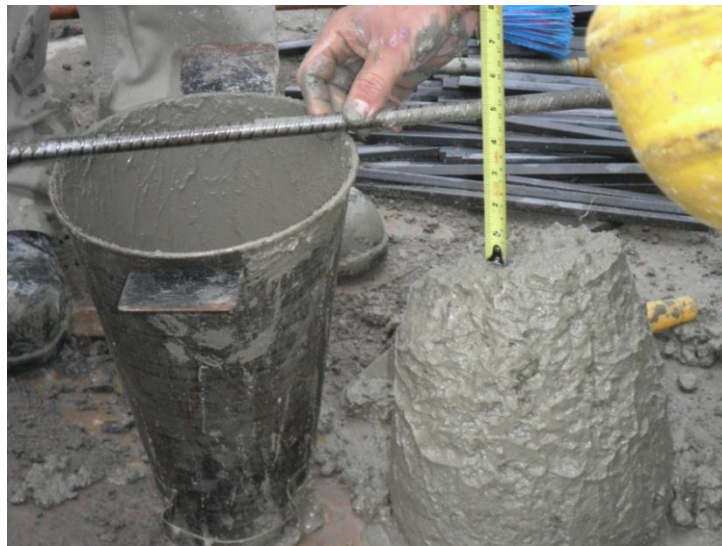
**Fotografía No. 16**  
**Toma de asentamiento - Slump**

Se dejaba correr la mezcla una cantidad considerable y se determinaba el asentamiento del concreto, teniendo en cuenta que en lo posible no hubieran pasado más de 30 minutos desde la llegada de la mezcladora a la obra. En el diseño presentado por el contratista el asentamiento especificado fue de 4" por lo tanto la tolerancia admitida es de  $\pm 1$ ". (Fotografía No.16)

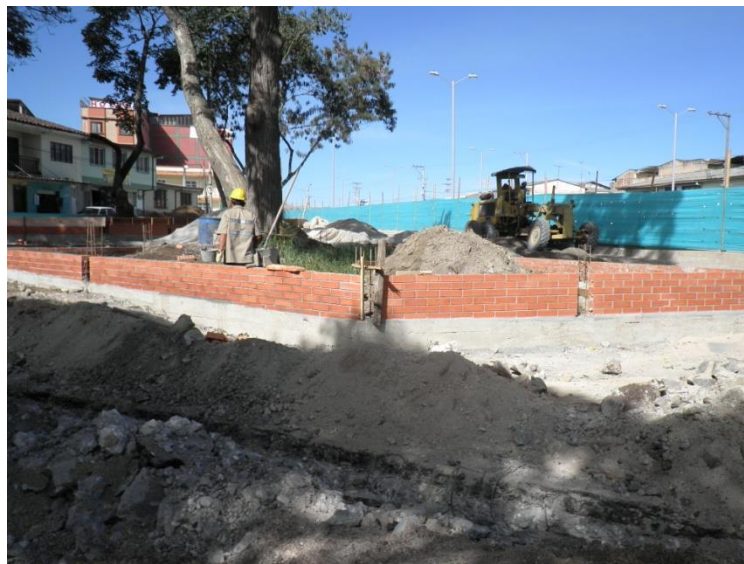
**Fotografía No 22**  
**Instalación mampostería**  
**Parque El Cadillal**

En el proceso de instalación se tuvo especial cuidado debido a que la localización de las mismas hacía necesario disminuir el número de hiladas para proporcionar una caída ligera y agradable a la vista (Fotografía No. 22). Una vez instalada la mampostería se chequearon las hiladas y se hicieron bajar los ladrillos que estaban mal instalados y daban mal aspecto a las jardineras.

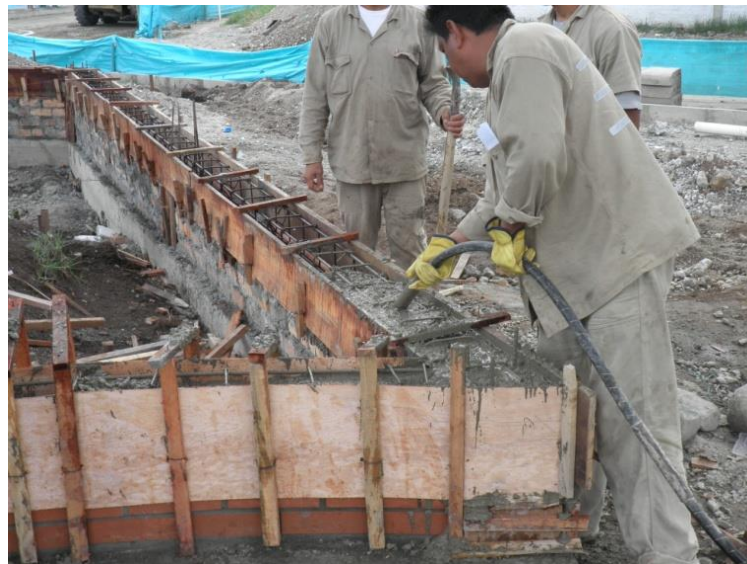
**Fotografía No. 25**  
**Clocación de concreto vigas de amarre**  
**Parque El Cadillal**

Se dio paso al vaciado del concreto en donde se chequeó el asentamiento de la mezcla según lo especificado en el diseño de la misma (Ensayo de Slump), se verificó que la formaleta se humedeciera para dar buen terminado a la viga, que la viga tuviera la resistencia especificada (2500 psi) se verificó que se utilizara el vibrador y que en el momento del vaciado del concreto la canastilla no se moviera en exceso por la caída del concreto.( Fotografía No.25)

En los sectores donde quedó mal vibrado y la apariencia de la viga quedó porosa se autorizó repellar para proporcionar el terminado de la viga. Una vez se tenía la viga se procedió a la instalación de la alfajía chequeando la alineación de las piezas, que se realizara el remate de las mismas con mortero, se verificó que se pasara el refuerzo por el medio de las piezas con el fin de proporcionar mayor resistencia a las mismas (Fotografía No. 26). En las esquinas de las jardineras se fundió el remate de las alfajías y para finalizar se hizo limpiar las jardineras terminadas y se dio la aprobación por interventoría al contratista.

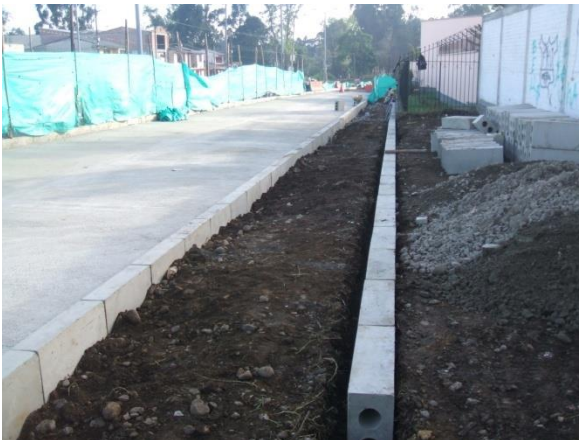
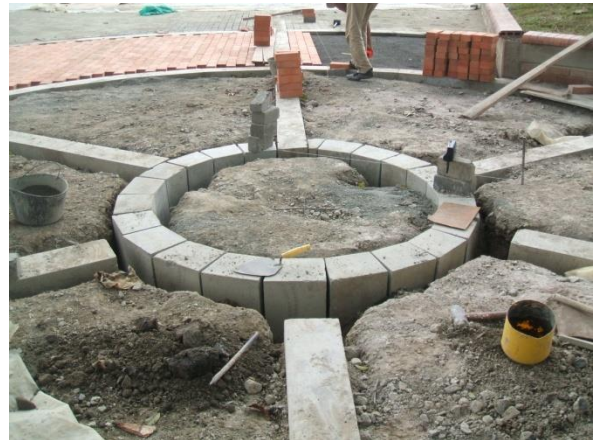
Una vez instalados se realizó la inspección de tal manera que se garantice que no se presente ninguna holgura y que queden localizados tal como se indica en los planos. Se permitió una holgura de 3 mm en toda su longitud por exceso o por defecto de acuerdo a los alineamientos medidos por la comisión de topografía. (Fotografía No. 28 y 29)

El sardinel terminado no debía presentar desperfectos visuales de alineación vertical u horizontal. Toda obra deficiente era removida y reconstruida.

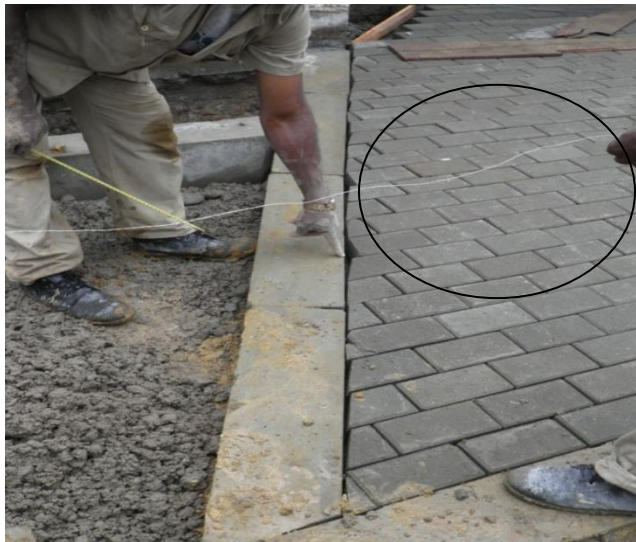
**Fotografía No. 33**  
**Malos remates piezas de adoquín**  
**Parque El Cadillal**

Una vez se terminaron de colocar las piezas de adoquín que quedaron enteras dentro de la zona de trabajo, se colocaron las piezas de ajuste o colillas que resulten. Estas debían ser hechas con maquina cortadora de banco, en las dimensiones y geometría exactas. Por ningún motivo se permitieron cortes con pulidora, ni con palustre. Una vez se colocaban las colillas se inspeccionaba y en caso de no quedar perfectamente instaladas se hacían levantar y volver a sacar las piezas de ajuste. (Fotografía No. 33)
