**AUXILIAR DE INTERVENTORIA EN EL REFORZAMIENTO ESTRUCTURAL
HOSPITAL UNIVERSITARIO SAN JOSÉ POPAYÁN E.S.E**

**UNIVERSIDAD DEL CAUCA
FACULTAD DE INGENIERÍA CIVIL
PROGRAMA DE INGENIERIA CIVIL
DEPARTAMENTO DE CONSTRUCCION
POPAYÁN
2010**

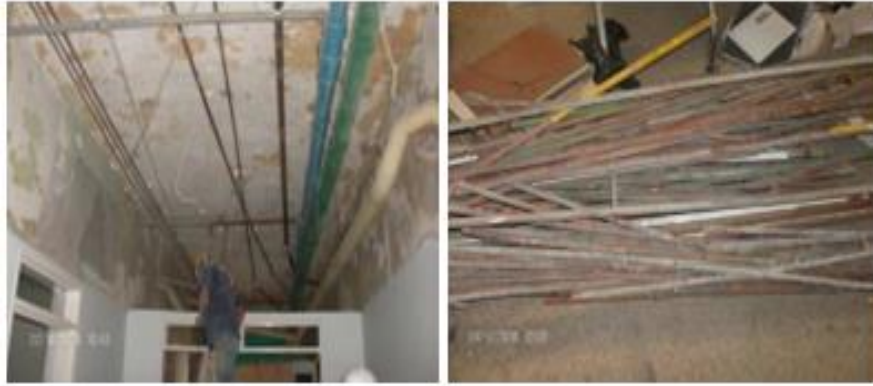
En el momento de realizar el traslado de las instalaciones presentes en la UCI, se evidencio alto grado de deterioro de casi la totalidad de estas instalaciones (fig. 10). Causando un alto riesgo para los pacientes; Un caso en particular son las instalaciones de gases medicinales, las cuales se encontraban en unas partes

corroídas y de un calibre que no es el exigido por la norma, no contaba el sistema con válvulas de cierre, las que se operan para mantenimiento o cuando se presente algún tipo de daño en una toma, un evento como este causaría que la totalidad del sistema de gases colapse, afectando los pacientes que requieran de esta red para sobrevivir.

Fig. 10 Tubería de red de gases medicinales existente.

Por esta razón terminado el reforzamiento, ya en la etapa de acabados, se realizó la reposición total de estas redes tanto de voz y datos como de gases medicinales y eléctricas requeridas por un sitio tan vital como la unidad de cuidados intensivos de un Hospital (fig. 11); además se instalaron válvulas de cierre para la red de gases medicinales.

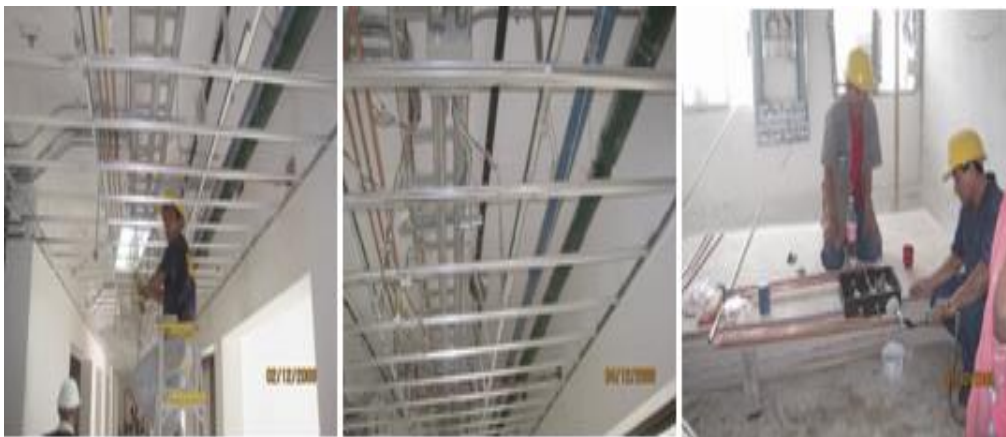
Fig. 11 Redes de gases, voz y datos y eléctrica.

Además de la instalación de la red de gases medicinales se realizaron pruebas de estanqueidad para garantizar que no hubiera fugas.

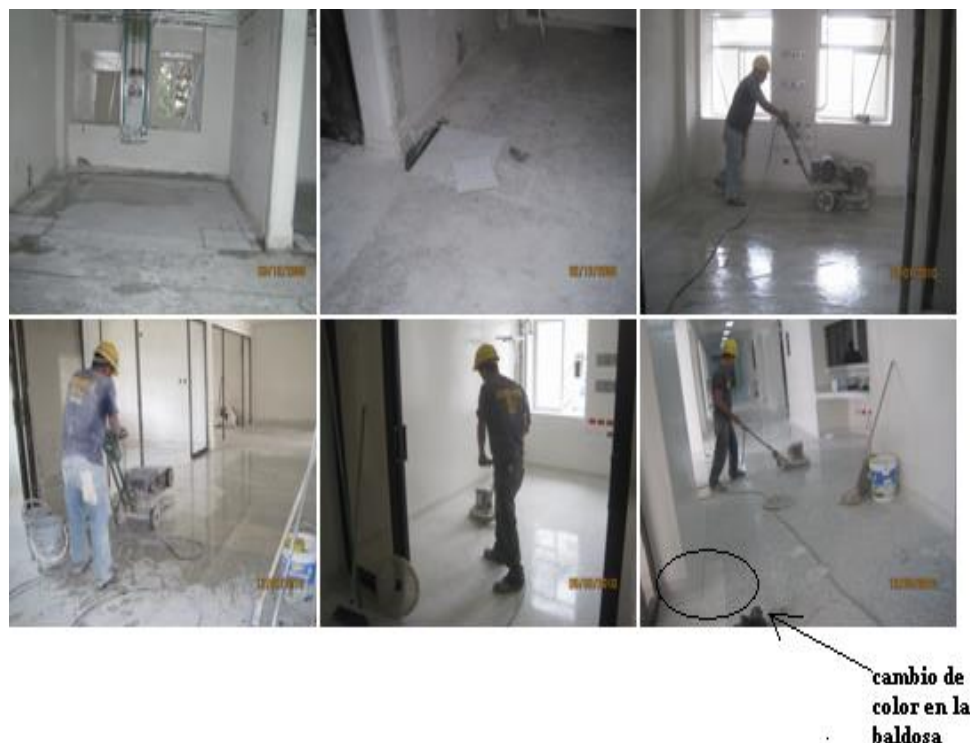
En cuanto a los demás acabados, para el piso se usó baldosa vibro prensada tipo Alfa pero esto no fue una reposición total solo se repuso las partes afectadas por lo cual se debió realizar destroncado de piso, método en el cual se nivela la baldosa para que encaje bien con la existente se realizó pulida repulida y finalmente cristalizado de piso (fig. 12). Aunque se busco que la baldosa nueva fuera muy similar a la existente, se observa el cambio de color en la baldosa.

Fig.12 Reposición de piso UCI.

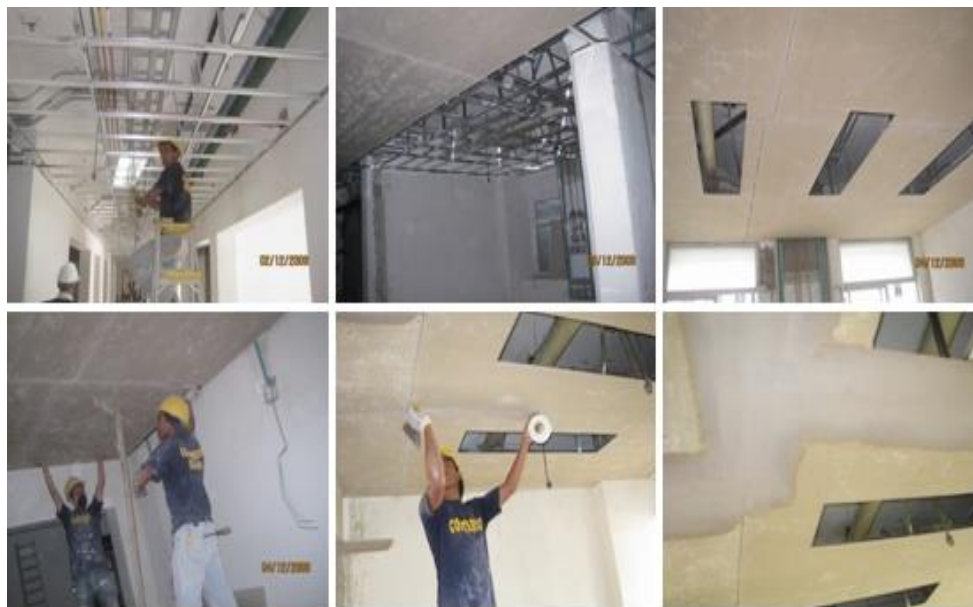
Debido a que en el proceso de reforzamiento se demolió la totalidad del cielo el cual estaba conformado por aluminio y láminas de asbesto cemento y se observó gran deterioro de este, se repuso en su totalidad para cumplir con los requisitos exigidos para una unidad de cuidados intensivos. El cual debe tener según la Resolución 4445 del 1996, expedida por el Ministerio de Salud en su capítulo VIII artículo 26:

Fig. 13 Acabados en cielo para UCI

Para cumplir con esto se instaló cielo falso de estructura en aluminio y superboard para la colocación de este material se configura la estructura en lámina de aluminio se procede a poner el éter board, se pego malla entre placa y placa para que se adhiera la masilla de éter board (fig. 13).

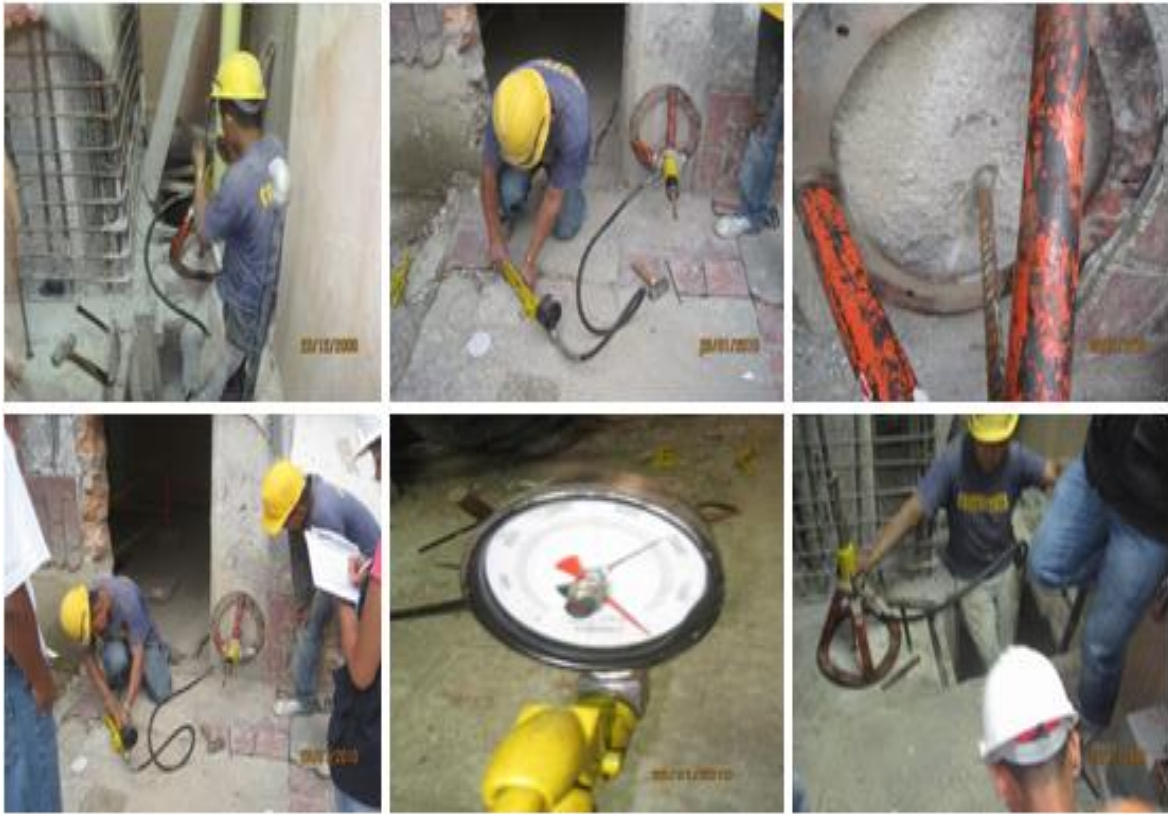
El 23 de diciembre de 2009 se realizaron 12 pruebas de extracción a tensión directa no restringida en diferentes sitios donde se ha anclado refuerzo y que garantizan la calidad de 720 anclajes de 3/8" y 720 anclajes de 1/2". Las pruebas fueron realizadas por la empresa Anclajes Torres Yepes y Cia con sede en la ciudad de Cali. La carga a la tensión máxima aplicada fue la de fluencia del acero sin que se presentara ningún tipo de falla visible en los otros materiales participantes concreto y epóxico, siendo los resultados obtenidos satisfactorios

Fig.73 Prueba de anclajes
