**HACER PARTE DE LAS AUDITORÍAS REALIZADAS POR LA CONTRALORÍA
MUNICIPAL DE POPAYÁN EN OBRAS CIVILES Y VERIFICAR LOS ESTÁNDARES
DE CALIDAD DE LOS MATERIALES USADOS**

FRANCISCO BOLAÑOS BURBANO

**UNIVERSIDAD DEL CAUCA
FACULTAD DE INGENIERÍA CIVIL
DEPARTAMENTO DE GEOTECNIA
POPAYÁN
2010**

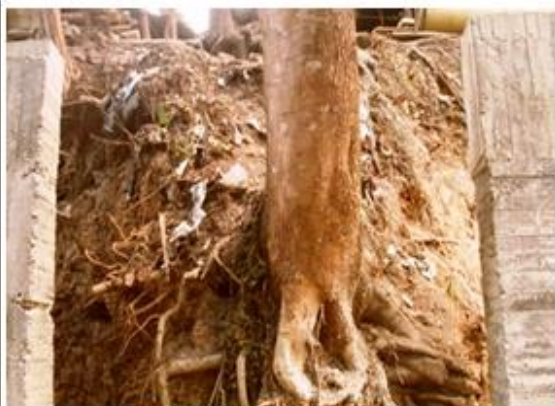
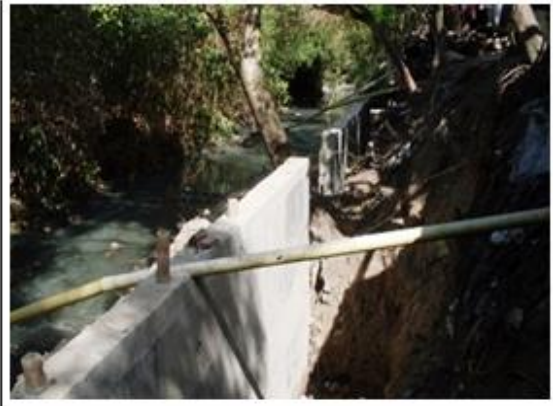
OBSERVACIONES: Muro de contención articulado en dos debido a la presencia de un árbol en la orilla del Río Molino. Se observa el desague de tuberías con aguas residuales sobre la zarpa del muro de contención, aguas contaminadas que causan perjuicio químico al concreto.

- Los sólidos inorgánicos de estas aguas residuales (nitrógeno, fósforo, cloruros, sulfatos, carbonatos, bicarbonatos) son nocivos para la durabilidad del concreto sobretodo en la zarpa y la base del vástago, produciendo agrietamiento y descascaramientos progresivos que reducen el concreto a un estado frágil o incluso blando lo cual puede dejar al acero expuesto a la intemperie.

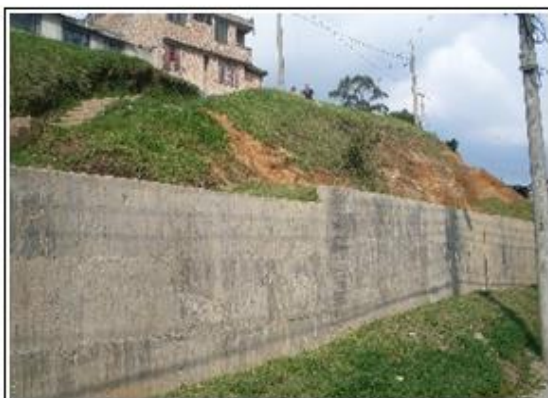
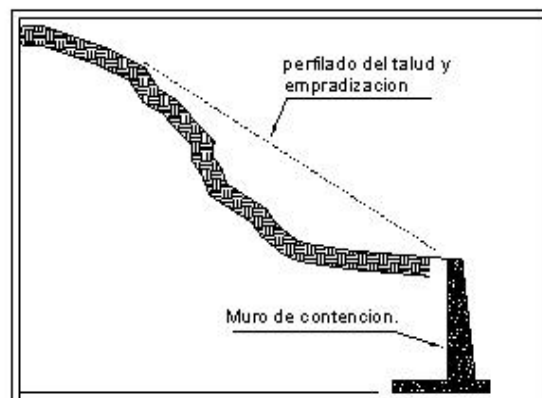
OBSERVACIONES: Muro de contención con altura variable según las condiciones del terreno. Se requiere una perfilación del terreno en forma de talud con su respectiva vegetalización para estabilizar y además evitar la erosión de este suelo fino por efectos del agua de escorrentía.

- El muro se encuentra fundido en su totalidad y con relleno hasta nivel de la corona.
- Faltan lagrimales en la segunda sección del muro, por deficiencias en el proceso constructivo.

- Es necesario terminar el relleno hasta el nivel de la parte superior del muro con la pendiente y la emhradización requerida, pues se observa que el talud natural en la parte superior del muro esta compuesta por suelos finos con pocas propiedades de estabilidad frente a la erosión que ocasiona el agua de escorrentía proveniente de la zona alta; también con esta protección se evita que el agua se infiltre en cantidades considerables y aumente las presiones de poro del relleno sobre el muro que a la fecha tiene deficiencias en su drenaje, además al erosionarse el suelo se afecta la comunidad que habita en la parte inferior del muro, obstruyendo las vías peatonales y por consiguiente las estructuras de evacuación de aguas lluvia, cunetas y sumideros.

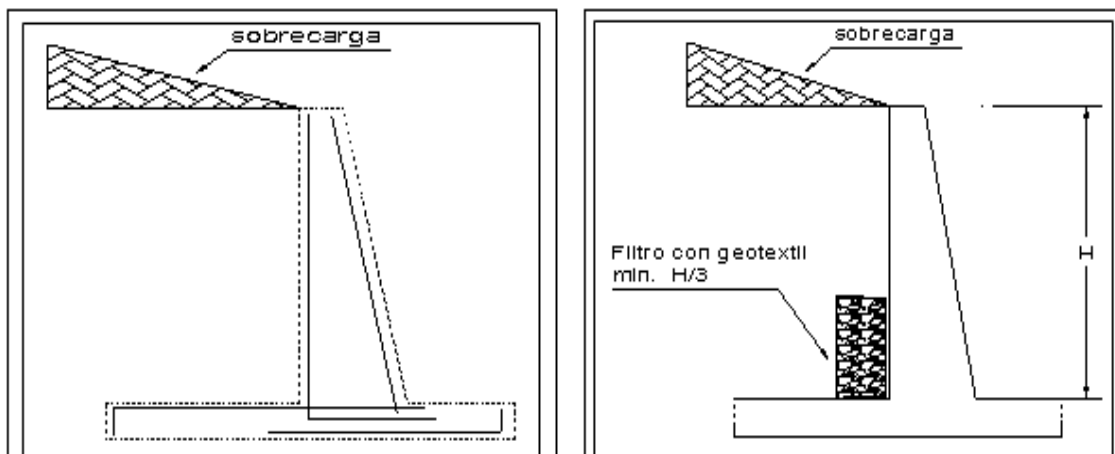
OBSERVACIONES: El diseño del muro de contención suministrado por el interventor proporciona una colocación del refuerzo de acero de acuerdo a las solicitaciones que presenta esta estructura. La altura de los filtros se recomienda como mínimo $H/3$ para un drenaje de aguas óptimo.

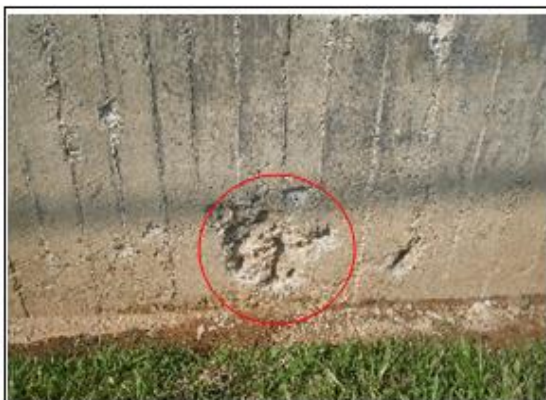
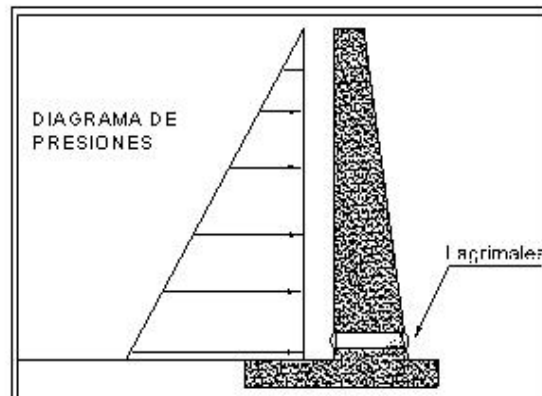
OBSERVACIONES: Los esfuerzos de presión ocasionados principalmente por el relleno y el agua que se infiltra en el suelo se incrementan con la profundidad, por lo tanto es vital disminuir esta presión evacuando el agua a través de lagrimales, no someter la estructura a casos críticos.

2. El empedrado existente en la corona del muro se construyó en un perfil plano en el área del relleno compactado el cual no tiene la pendiente adecuada que garantice la evacuación de las aguas superficiales, esto implica estancamiento del agua en esta área y por consiguiente infiltración en el relleno y aumento de su empuje activo sobre el muro. Además este perfil no corresponde al talud natural que tiene todo el terreno en la parte superior y lateral, *pues se debe disminuir el efecto erosivo del agua sobre los taludes mediante la pendiente necesaria y la vegetalización del talud⁵* para dar libre escurrimiento al agua.

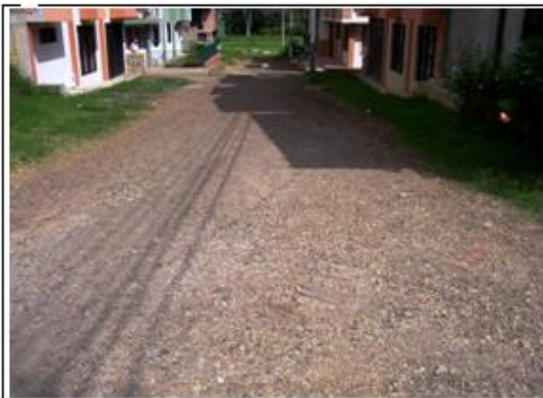
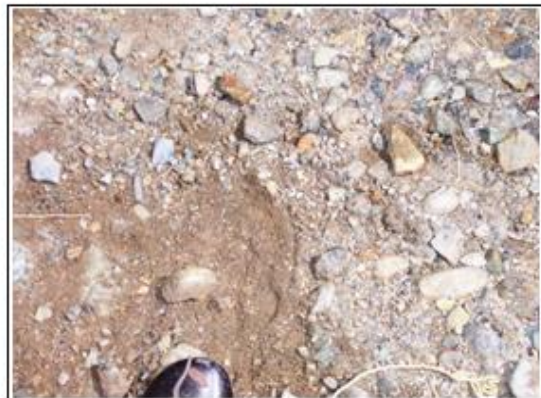
OBSERVACIONES: Colocacion de capa granular sobre la via.
Se observa presencia de material grueso suelto proviene de la base en la superficie del terreno de las obras.

- El 17 de Febrero de 2010 se realizó visita y registro fotográfico del sitio de ejecución de las obras.
- En la visita se observa vía a nivel de base en algunos puntos con deficiencia en el bombeo.
- Cámaras a 5 cm de nivel de la base, ajuste que se efectuó por la Empresa de Acueducto y Alcantarillado de Popayán S.A E.S.P según datos suministrados por la comunidad e inspección ocular. Estos 5 cm. corresponden presuntamente al espesor de la capa de pavimento flexible que se deberá colocar a futuro por la Administración Municipal.
- Se observa material transportado por el arrastre del agua de escorrentía al final de la vía, por la fuerte pendiente longitudinal que presenta.

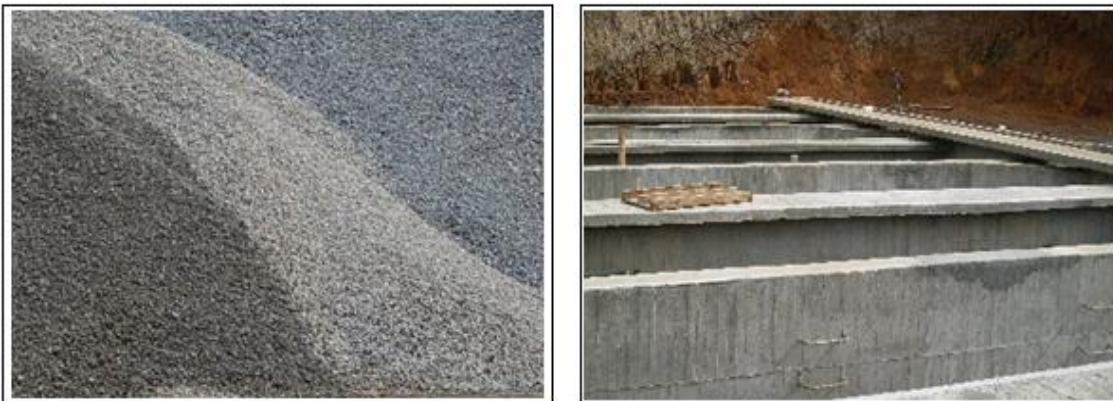
OBSERVACIONES: El material granular utilizado por el contratista para la mezcla del concreto es material triturado limpio proveniente de CONEXPE. A la derecha se observan las estructuras de concreto armado construidas para los floculadores de la PTAP.

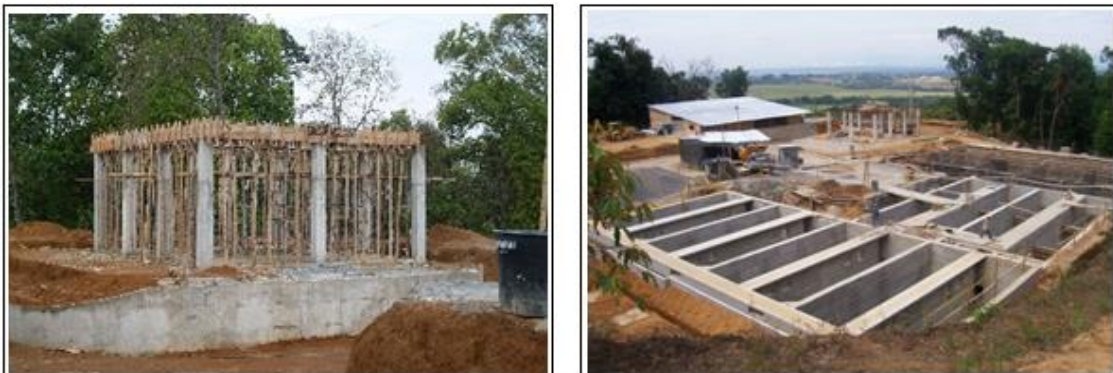
OBSERVACIONES: Edificio de Cloración en proceso de curado con formaleta para vigas de amarre. A la derecha se observa las estructuras para los sedimentadores de placa. Luego de los sedimentadores se observa la colocación del refuerzo para los filtros.

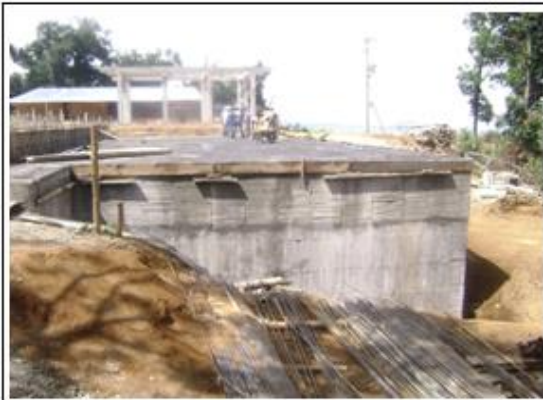
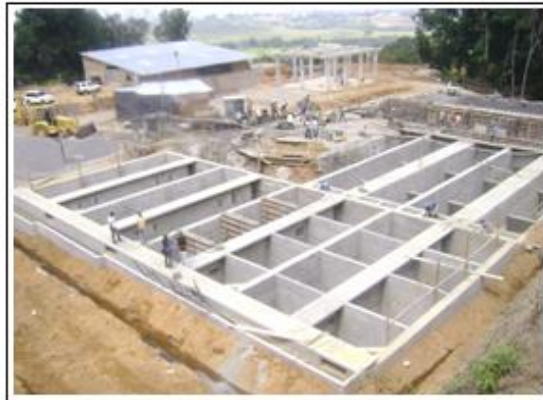
OBSERVACIONES: En la izquierda se observa el tanque de cloración y al fondo la estructura aporticada del edificio de cloración. A la derecha se observa la segunda etapa de los floculadores a continuación los sedimentadores de placa y en obra las estructuras de los filtros al final.

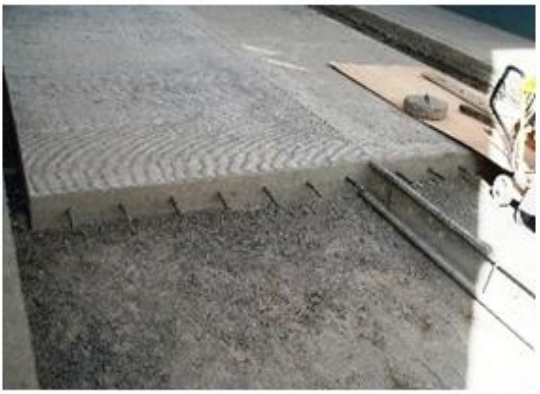
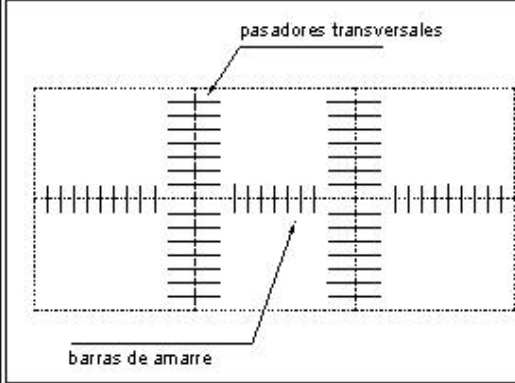
OBSERVACIONES: Detalle de las junta transversales de contraccion, con sus respectivos pasadores lisos colocados en la mitad del espesor de la losa. En este caso la junta de construccion coincide con la junta transversal de contraccion.

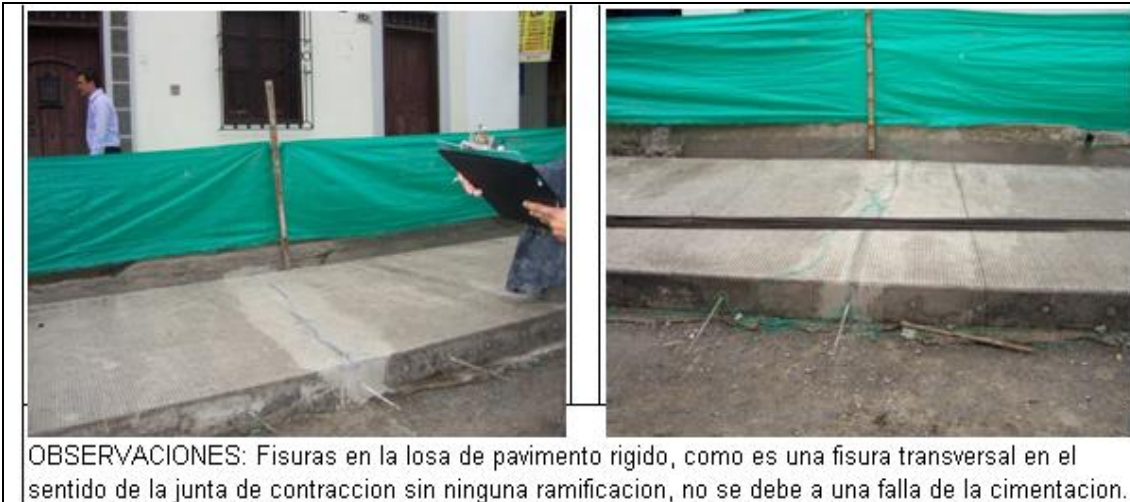
- Durante la inspección visual en las visitas técnicas realizadas por la Contraloría Municipal se observa el 3 de Marzo de 2010 que en el proceso de curado dos de las losas entre las calles 2 y 3 presentan una fisura transversal, una cercana a la junta de contracción y la otra cercana a la mitad del largo de la losa de concreto rígido.

3. Según informe de Secretaria de Infraestructura la causa de la fisura de las losas fue la temprana retracción y contracción del concreto en el proceso de curado acompañado por el retraso en el corte de la junta de contracción. El interventor comunica que según la norma si la grieta no se ramifica se puede aceptar la losa y los arreglos los realiza el constructor a su costa; se opta por la utilización de una resina epóxica para mantener unidos sus bordes y establecer la continuidad de la losa aplicada de acuerdo a la especificación Art. 500 INV-07, sin embargo ratifica el interventor que estas losas se encuentran en observación y no han sido recibidas aun.

- Se remite esta observación a Secretaría de Infraestructura con el fin de que se comunique a este Ente de Control sobre los procedimientos técnicos que se ejecutaran para solucionar este problema sin afectar la calidad de la estructura y en cumplimiento de la normatividad para los concretos hidráulicos utilizados como pavimento rígido según Art. 500 del INV- 07.

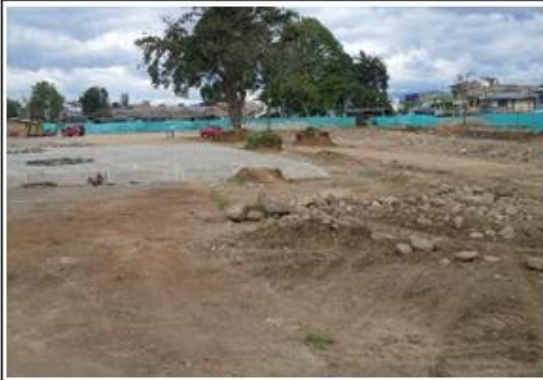
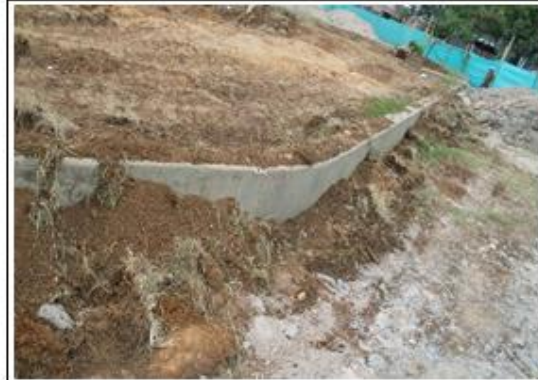
primera visita 3 de Febrero de 2010

OBSERVACIONES: Actividades preliminares al inicio del nuevo proyecto. Se observa la demolición de estructuras de sardineles existentes y la utilización de estos como parte del rellenos donde la cota del terreno lo permite. La cancha existente se utilizará como nivel del piso duro.

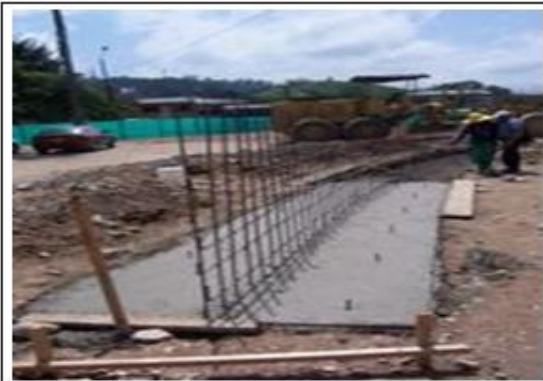
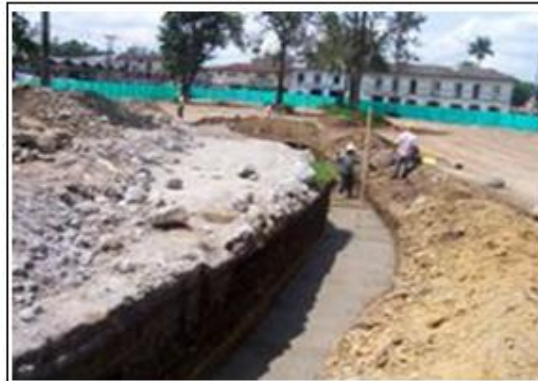
Segunda visita 12 de Marzo de 2010

OBSERVACIONES: A la izquierda se construye la cimentación para el muro en concreto del mastil para las respectivas banderas. A la derecha se está colocando el solado en concreto pobre para la cimentación del muro de contención que levanta el nivel necesario para la tarima de eventos.

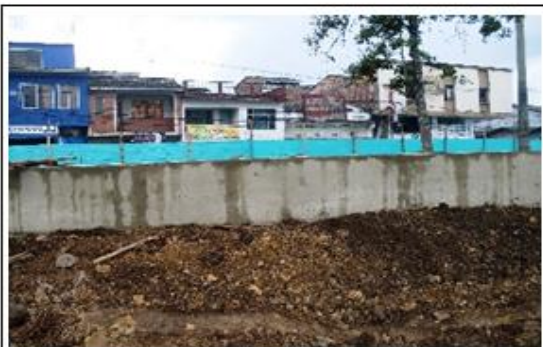
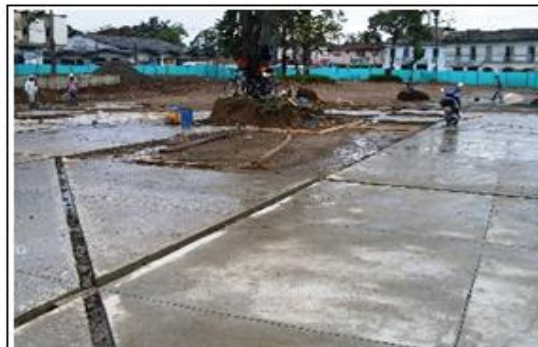
Tercera visita 26 de Marzo de 2010

OBSERVACIONES: Muro de contención que sostiene el relleno a nivel de corona donde se levantará la tarima para eventos. A la derecha se observan los pisos en concreto del primer nivel de la obra, estos llevarán las dilataciones en adoquines.

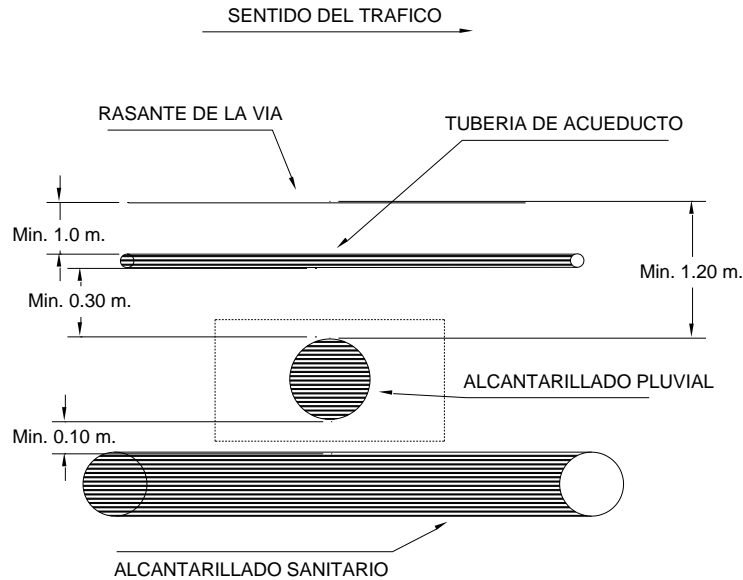
De una visita técnica realizada por la Contraloría Municipal en una verificación de cantidades de obra en el sector de Yanaconas se encontró lo siguiente, previa revisión de la normatividad del RAS 2000, según el esquema:

Debido a que no se podía cumplir con las especificaciones del RAS 2000 en cuanto a las distancias mínimas entre tuberías de alcantarillado y acueducto y distancias mínimas con respecto a la rasante en vías vehiculares, el contratista opta por una estructura en concreto o muerto, con el fin de mitigar esta situación técnica cuando los niveles de construcción de las redes en campo no permiten cumplir con el distanciamiento especificado, esto es analizado y aprobado según el criterio del interventor.
