**AUXILIAR ADMINISTRATIVO EN LA OFICINA DE APOYO TÉCNICO DEL  
INSTITUTO NACIONAL DE VÍAS TERRITORIAL CAUCA.  
INTERVENTORÍA PARA LA CONSTRUCCIÓN DE OBRAS COMPLEMENTARIAS  
DEL PASO DEPRIMIDO POR POPAYÁN RUTAS 2502 Y 2503 DEL INSTITUTO  
NACIONAL DE VÍAS.**

**INFORME FINAL**

**JUAN FELIPE ALEGRÍA MESA**

**UNIVERSIDAD DEL CAUCA  
FACULTAD DE INGENIERÍA CIVIL  
PROGRAMA DE INGENIERÍA CIVIL  
DEPARTAMENTO DE VÍAS Y TRANSPORTE  
POPAYÁN  
2010**

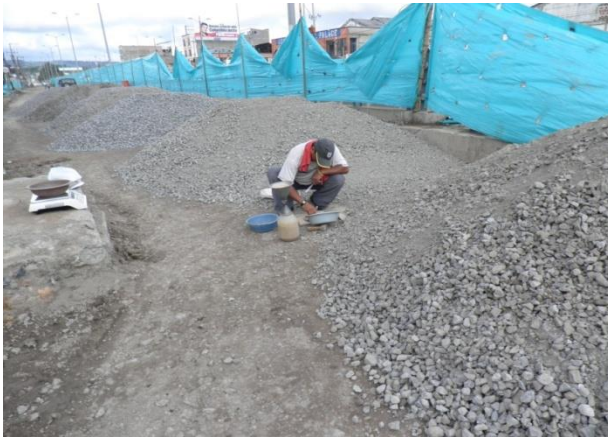
Fotografía 6: Evaluación cualitativa y cuantitativa del estado del material de subbase granular – Carrera 17 costado Suroccidental.

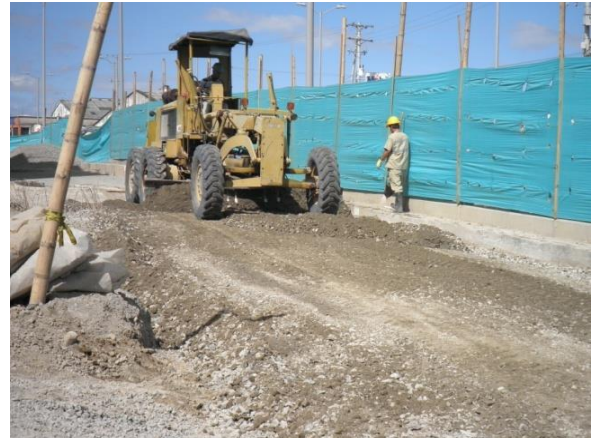
Fotografía 7: Extensión y conformación de la capa de subbase granular– Carrera 17 costado Suroccidental.

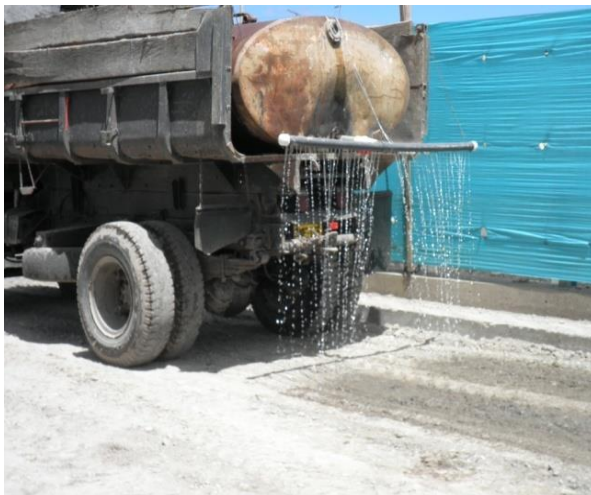
Fotografía 8: Humedecimiento de la capa de subbase granular– Carrera 17 costado Suroccidental.

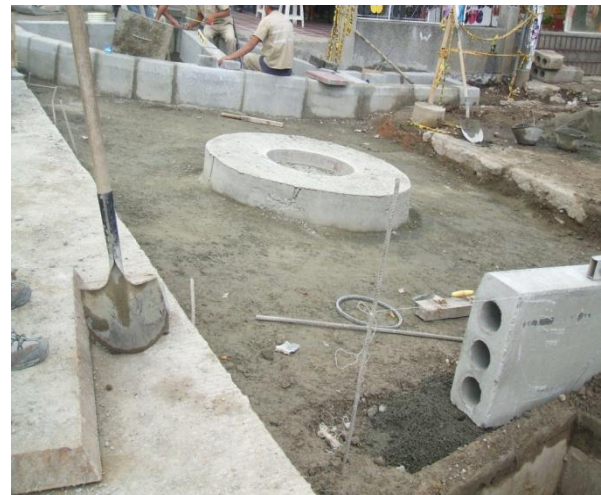
Fotografía 9: Terminado de la capa de subbase – Calle 6 esquina costado occidental.

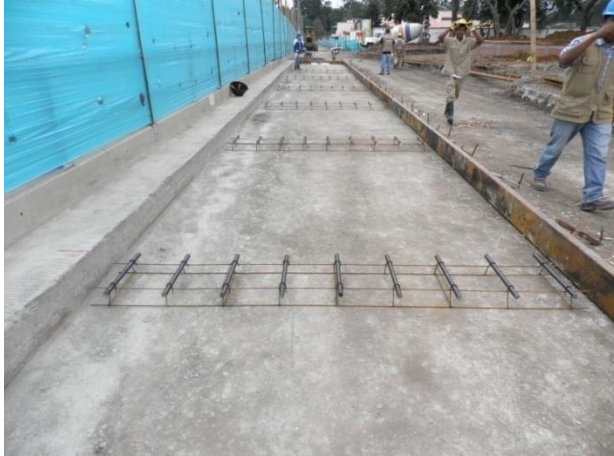
Fotografía 10: Alineación de la formaleta metálica, posicionamiento de las canastillas y pasadores – Carrera 17 costado Nororiental.

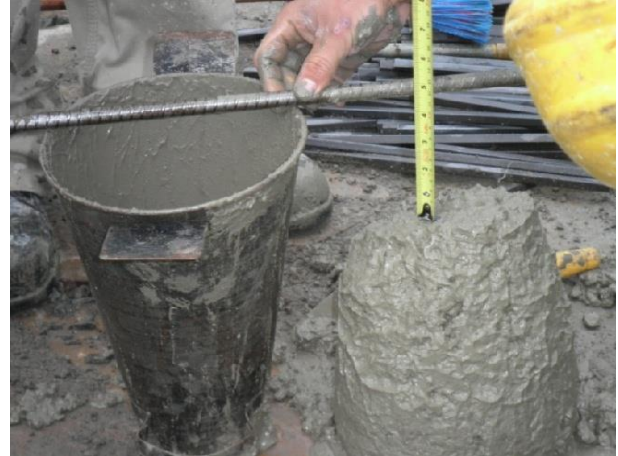
Fotografía 11: Toma del asentamiento.

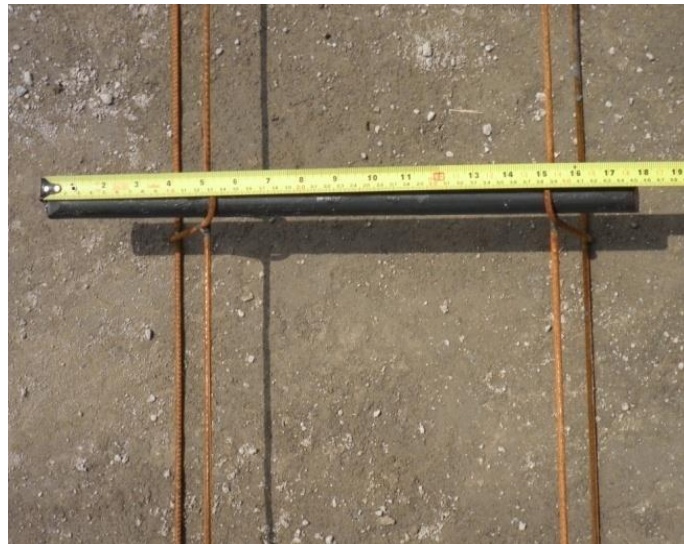
Fotografía 12: Chequeo de pasadores y canastillas.

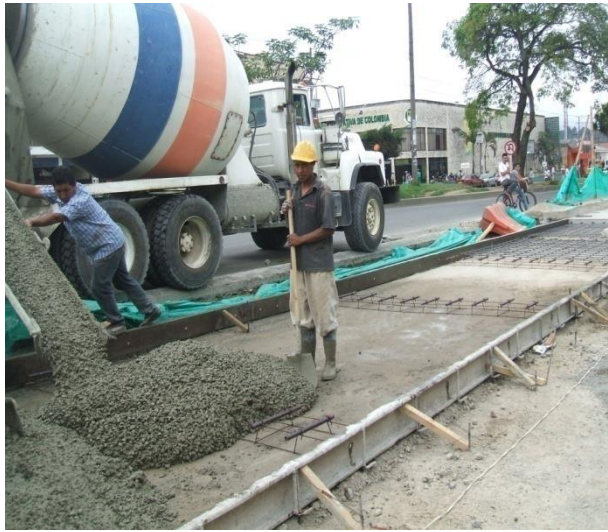
Fotografía 13: Vaciado del concreto – Carrera 17 entre Calles 7 – 8 costado Suroccidental.

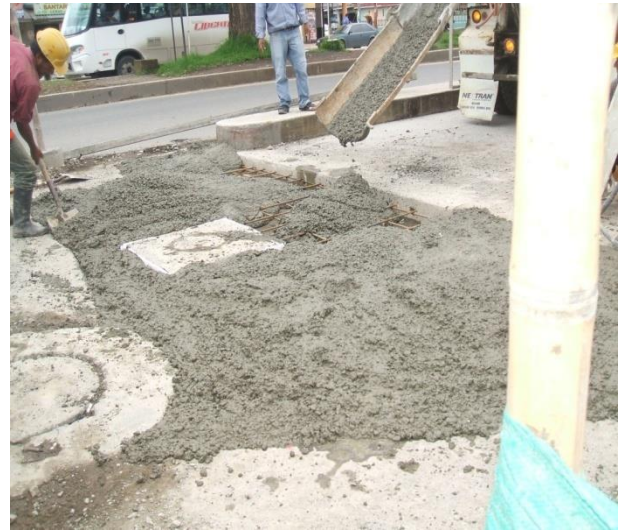
Fotografía 14: Riego y esparcimiento del concreto – Carrera 17 con Calle 8 esquina costado Suroriental.

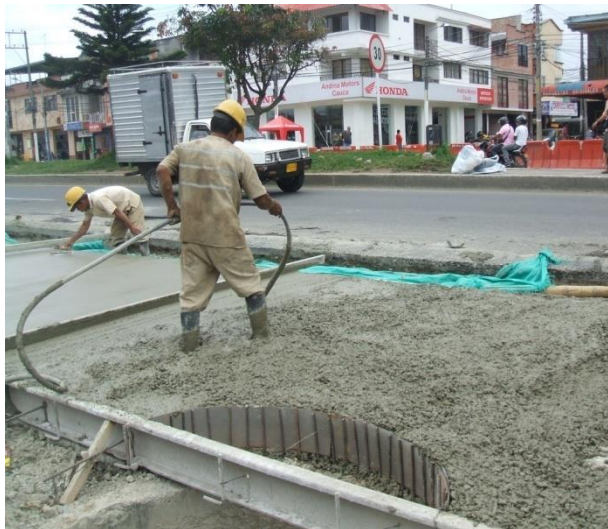
Fotografía 15: Vibrado interno del concreto - Carrera 17 entre Calles 8 – 8A costado Suroccidental.

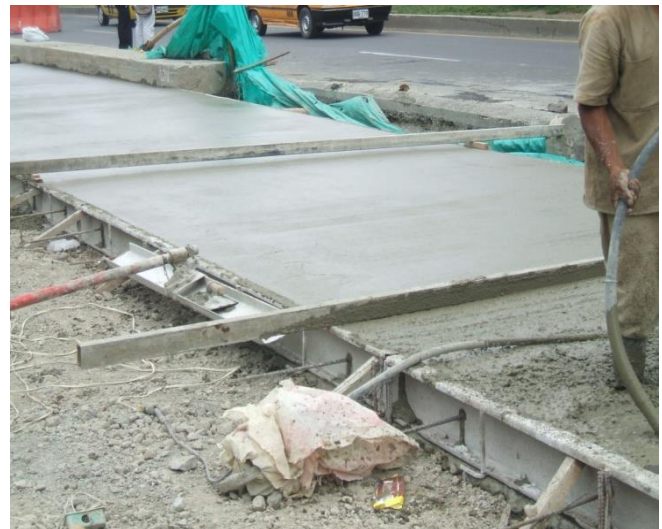
Fotografía 16: Terminado con flotadora de la losa de concreto – Carrera 17 con Calle 7 costado Suroccidental.

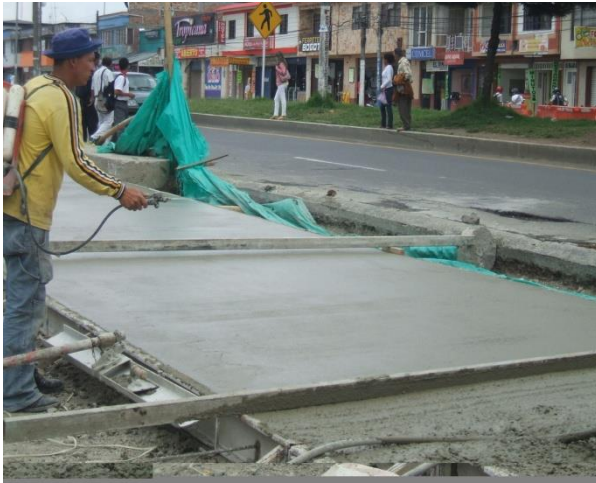
Fotografía 17: Aplicación del agente curado - Carrera 17 con Calle 7 costado Suroccidental.

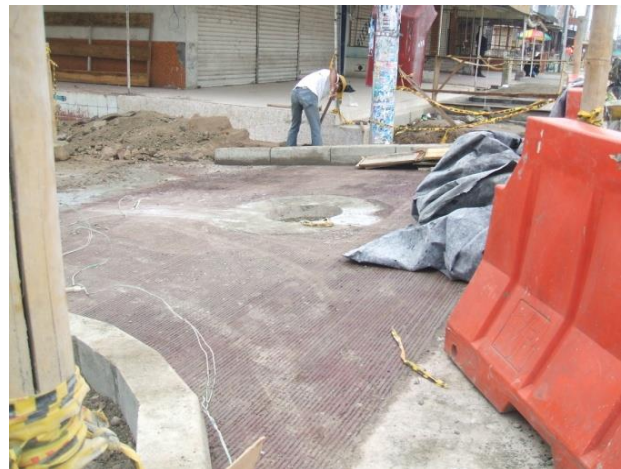
Fotografía 20: Apariencia de la losa con el agente curador curador - Carrera 17 con Calle 6B esquina costado Suroccidental.

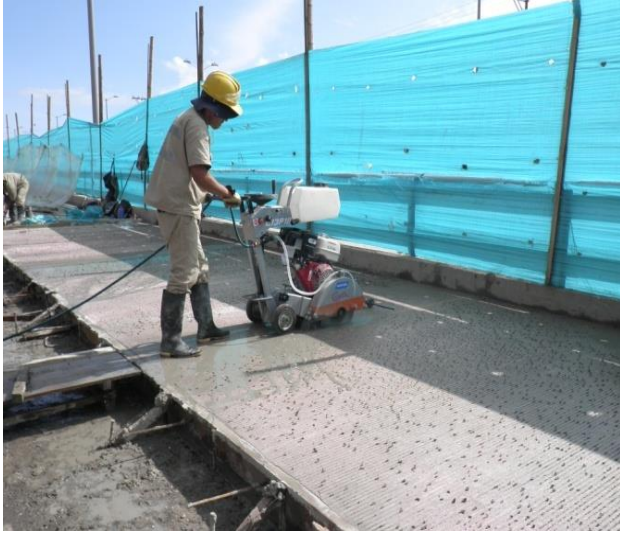
Fotografía 21: Elaboracion del corte de las juntas – Carrera 17 costado Suroccidental.

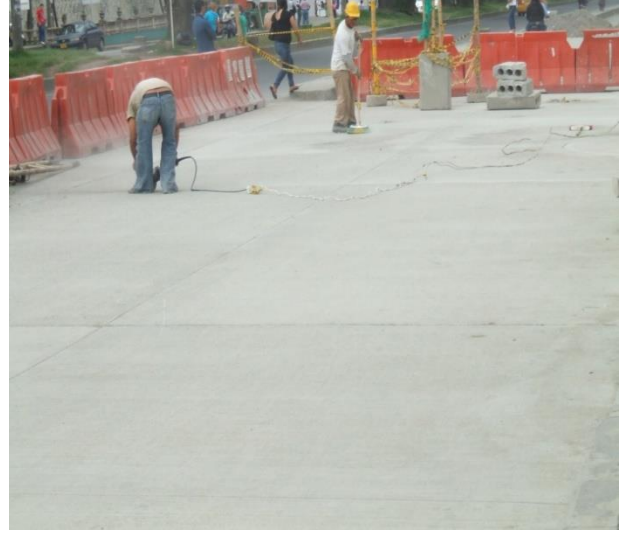
Fotografía 22: Limpieza de juntas– Carrera 17 con Calle 7 esquina costado Suroccidental.

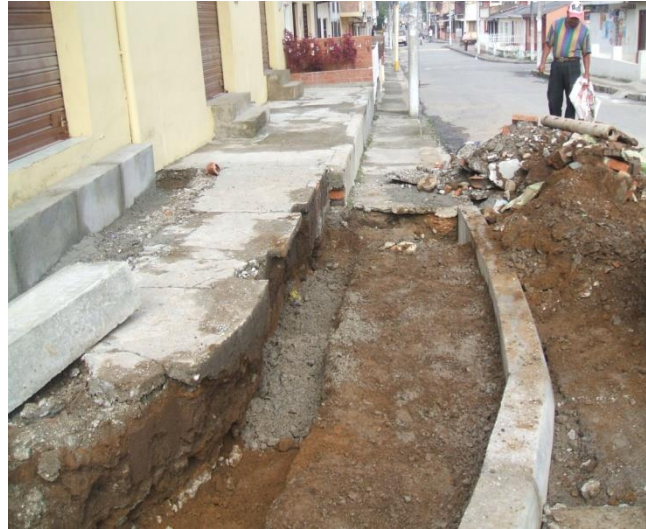
Fotografía 28: Excavación para la instalación de bordillos Carrera 17 con Calle 3 Esquina sur.

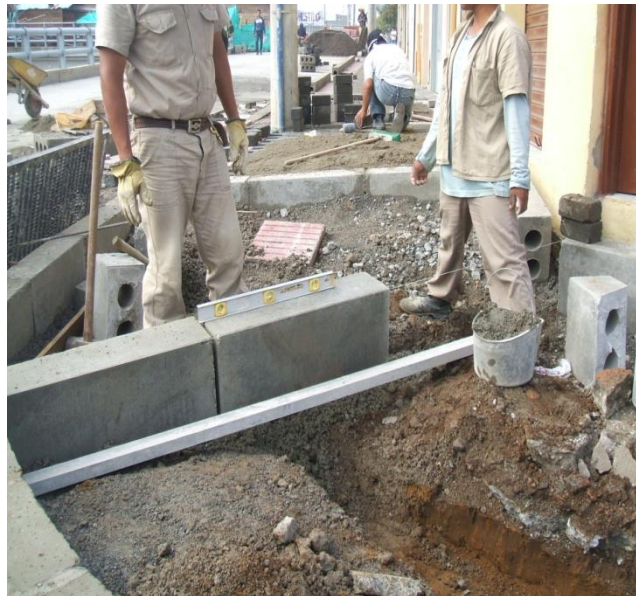
Fotografía 29: Instalación y nivelación de bordillos Carrera 17 con calle 3 esquina sur.

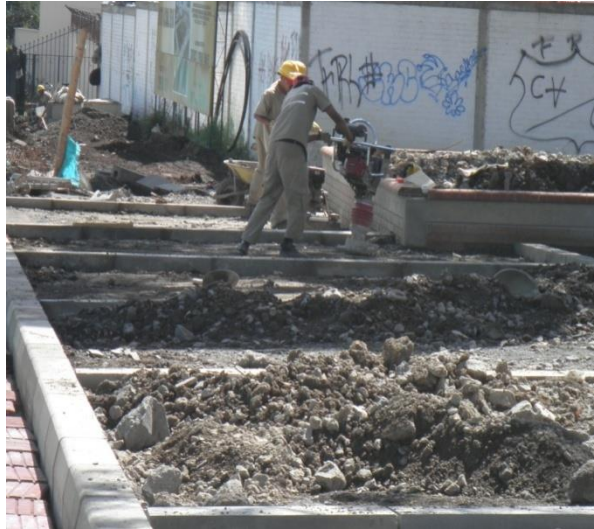
Fotografía 30: Riego, extensión, conformación y compactación de la capa de subbase Parque El Cadillal.

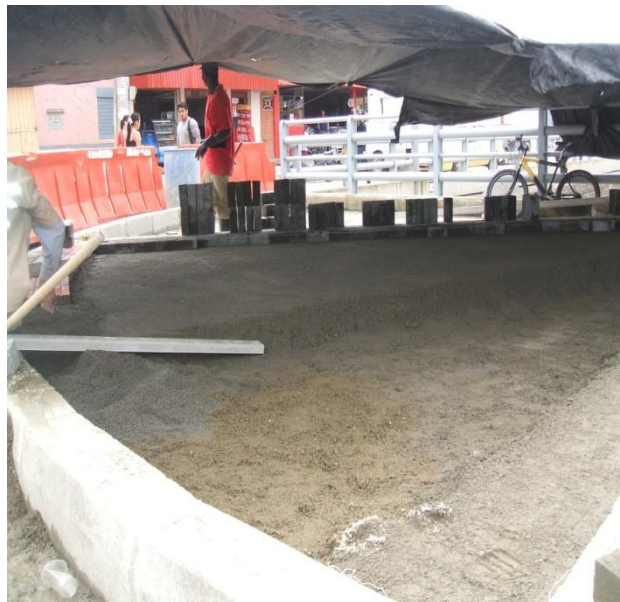
Fotografía 31: Extensión y nivelación de la capa de arena de asiento Carrera 17 con calle 5 isla costado sur.

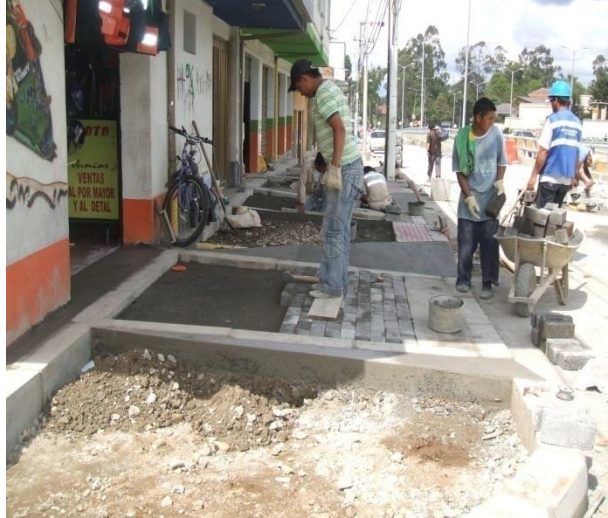
Fotografía 32: Colocación de los adoquines Carrera 17 con calle 3 esquina norte.

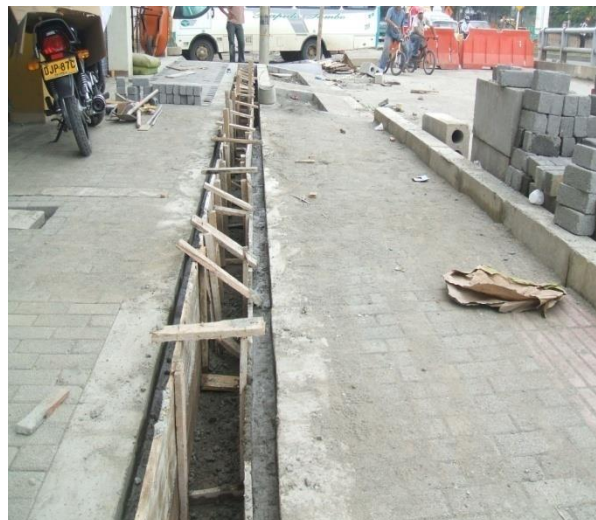
Fotografía 33: Extensión de la capa de arena de sello Carrera 17 entre calles 2 y 2A.

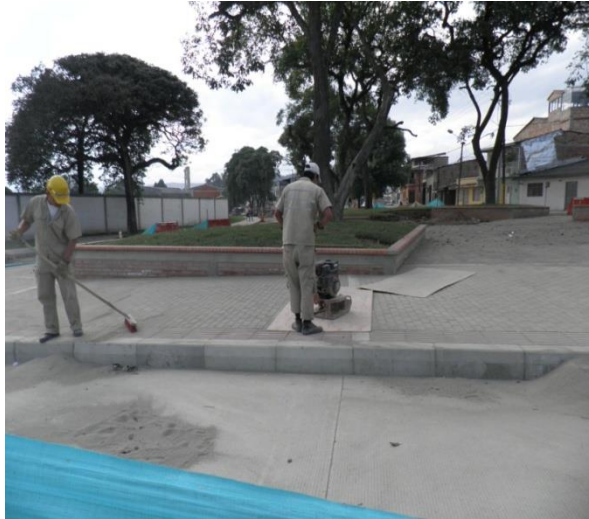
8. Compactación: Se realizó con la ayuda de medios mecánicos (rana) hasta lograr una superficie homogénea en toda su área. Se tuvo especial cuidado con el proceso debido a que se pueden ocasionar daños a los adoquines, para lo cual se exigió aplicar la energía del medio compactador sobre una lámina de madera (triplex) (Ver fotografía 34).

Fotografía 34: Compactación de adoquines Parque el Cadillal.

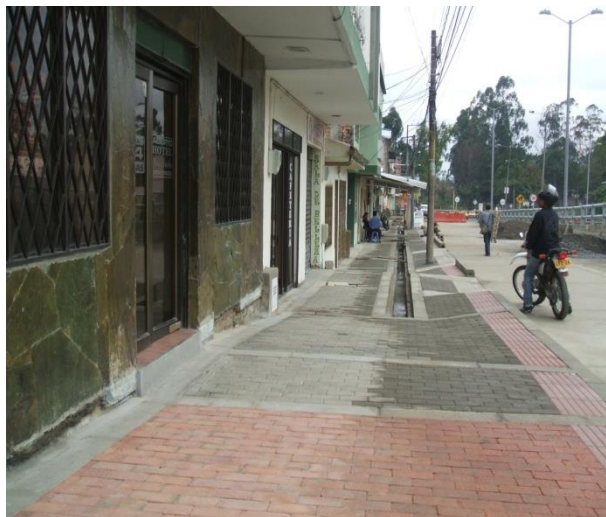
Fotografía 35: Terminado Carrera 17 con calle 2 esquina norte.

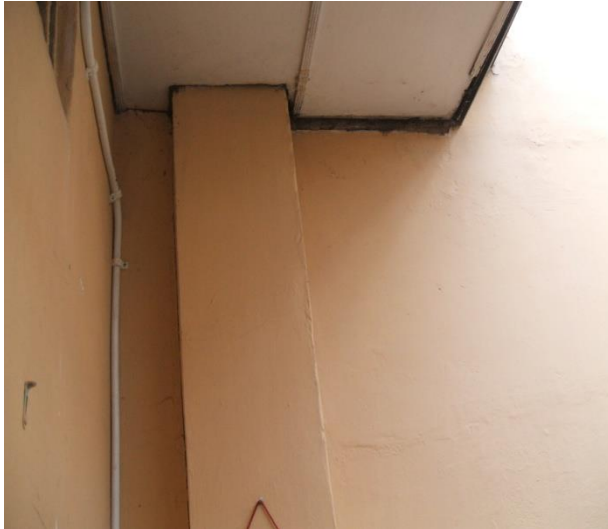
Fotografía 36: Control de vecindad  
Carrera 17 con calle 5 esquina.

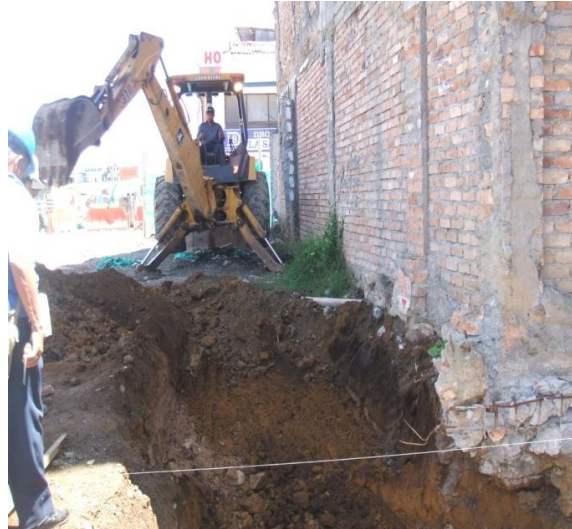
Fotografía 37: Excavación Carrera 17  
entre calles 4 y 5.

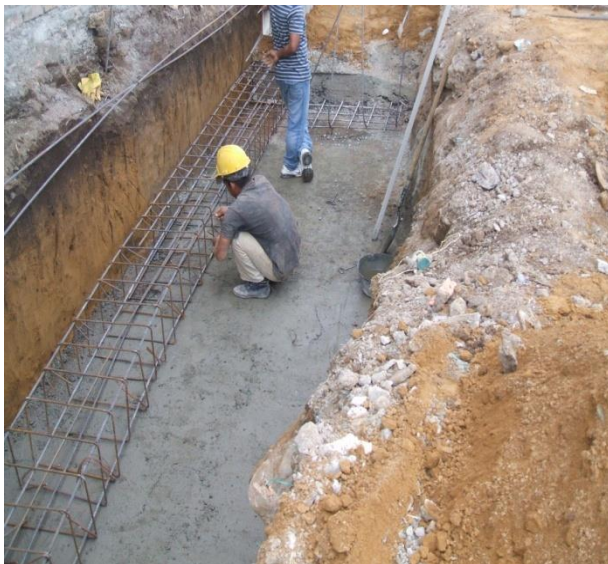
Fotografía 38: Amarre de acero Carrera  
17 entre calles 4 y 5.

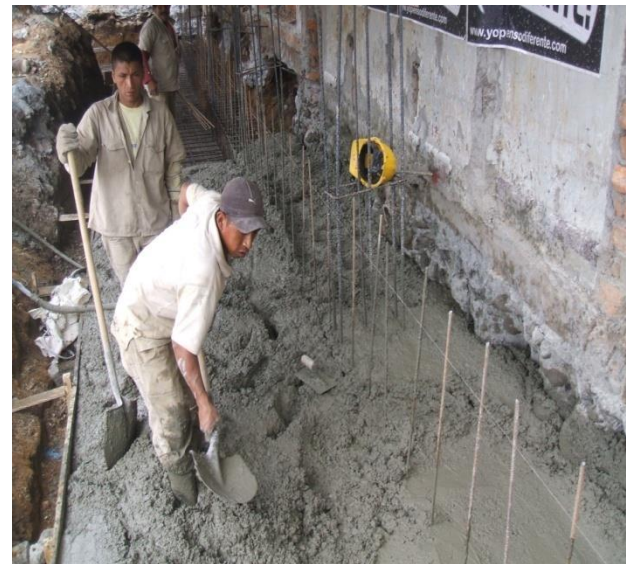
Fotografía 39: Fundición de la  
cimentación Carrera 17 entre calles 4 y  
5.

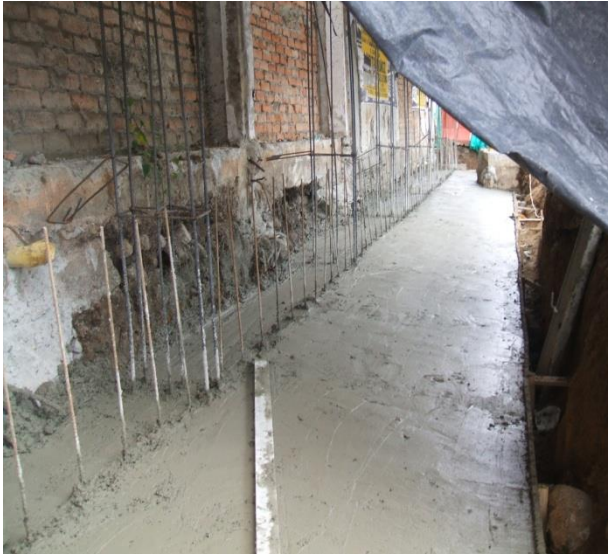
Fotografía 40: Terminado de la zapata  
Carrera 17 entre calles 4 y 5.

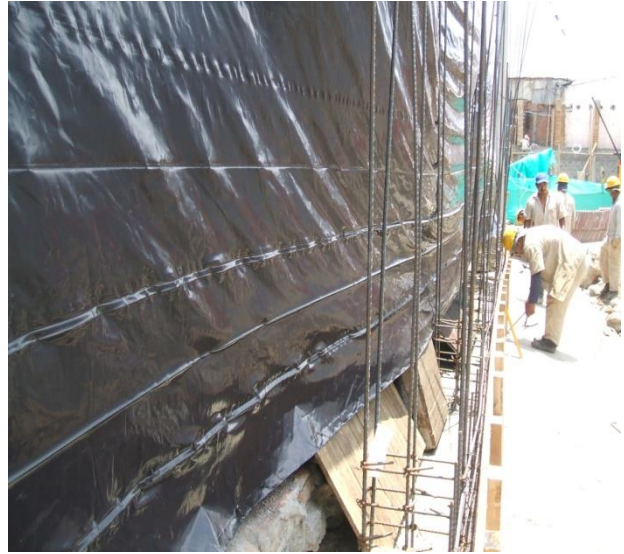
Fotografía 41: Formaleta Carrera 17  
entre calles 4 y 5.

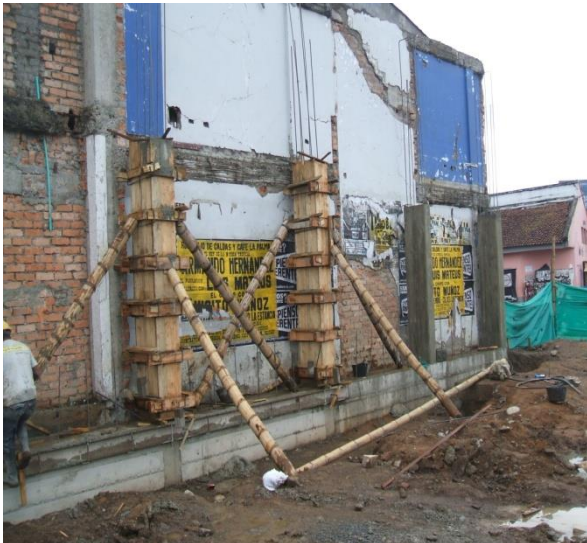
Fotografía 42: Fundición de columnas  
Carrera 17 entre calles 4 y 5.

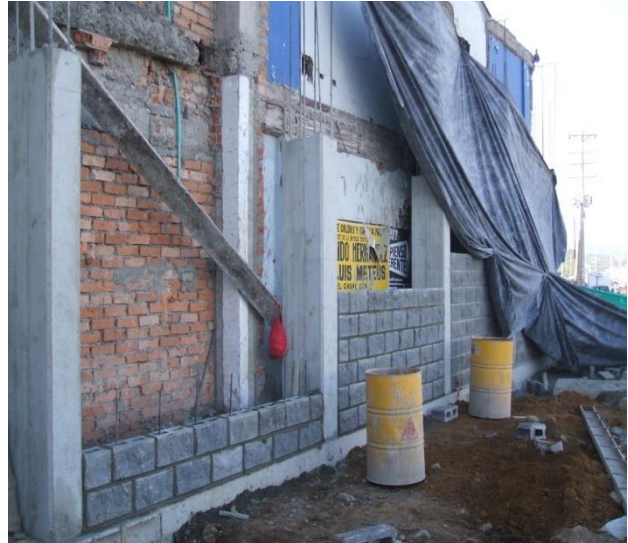
Fotografía 43: Mampostería Carrera 17  
entre calles 4 y 5.
