**LA PARTICIPACIÓN COMO AUXILIAR DE INGENIERÍA EN SUPERVISIÓN EN  
EL ÁREA DE EDIFICIOS DE LA DIVISIÓN ADMINISTRATIVA Y DE SERVICIOS  
DE LA UNIVERSIDAD DEL CAUCA**

**UNIVERSIDAD DEL CAUCA**  
**FACULTAD DE INGENIERÍA CIVIL**  
**DEPARTAMENTO DE CONSTRUCCION**  
**POPAYÁN**  
**2012**

**INFORME FINAL DE PRACTICA PROFESIONAL  
PARA OPTAR AL TITULO DE INGENIERO CIVIL**

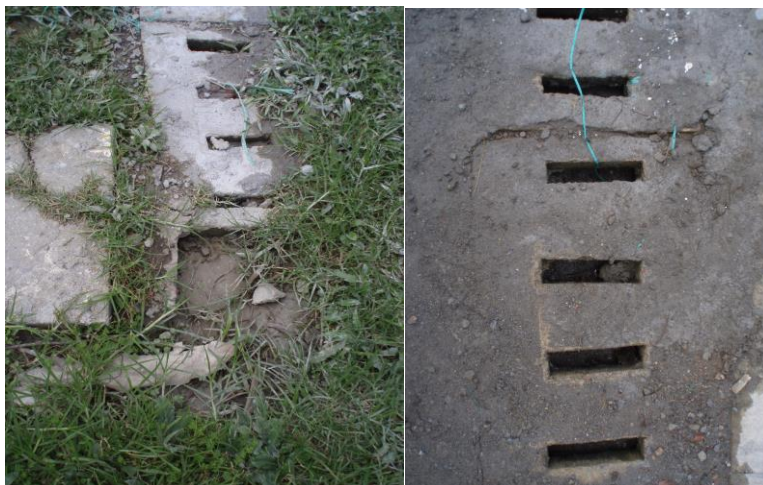
Los materiales no se mantenían cubiertos teniendo en cuenta que la obra se encontraba en un escenario deportivo con amplia vegetación a su alrededor, su contaminación de materia orgánica fue permanente, por lo que se exigió que fueran limpiados antes de ser utilizados, lo que retrasaba la obra, las peticiones por parte de la entidad de mantener a los trabajadores lo más alejados posible de las canchas, debido a que estas estaban recién construidas y deben tener un buen cuidado, eran poco acatadas lo que llegó a generar una gran suciedad provocando taponamiento de los canales y algunas de ellas quebradas, a las cuales tuvieron que realizarles mantenimiento, actividad que no estaba contemplada en el contrato.

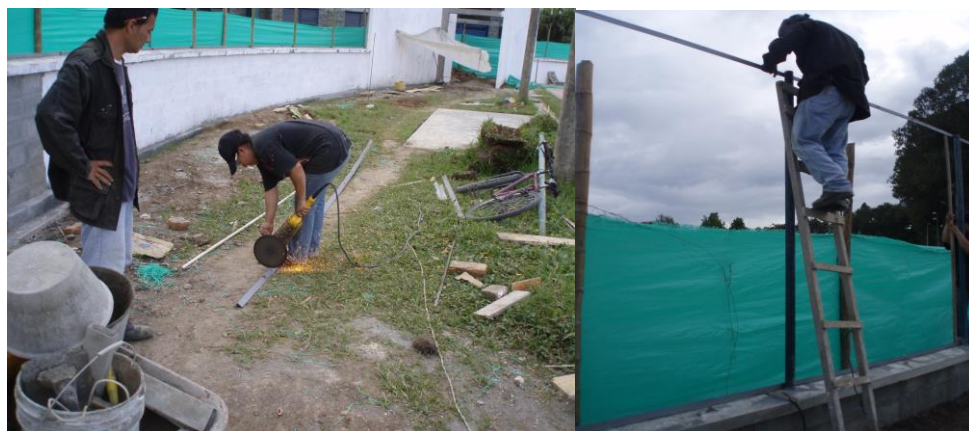
La seguridad industrial prácticamente no se tuvo en cuenta durante la ejecución de la obra, durante las visitas realizadas, se encontraron actividades con poca seguridad en los trabajadores, como falta de arnes, guantes, gafas y botas adecuadas para permanecer en la obra, lo cual fue reportado al supervisor de la obra, el arquitecto Marco Fidel Fernandez y este a su vez realizó los respectivos informes a la interventoria y al constructor.

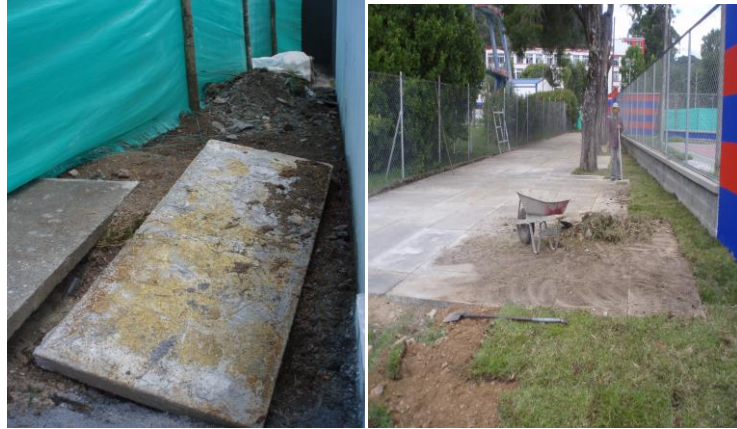
En la obra se presentó un accidente de trabajo, en el cual un trabajador salió herido y al cual le practicaron una cirugía debido a que en su pie cayó una placa de concreto que se estaba trasladando

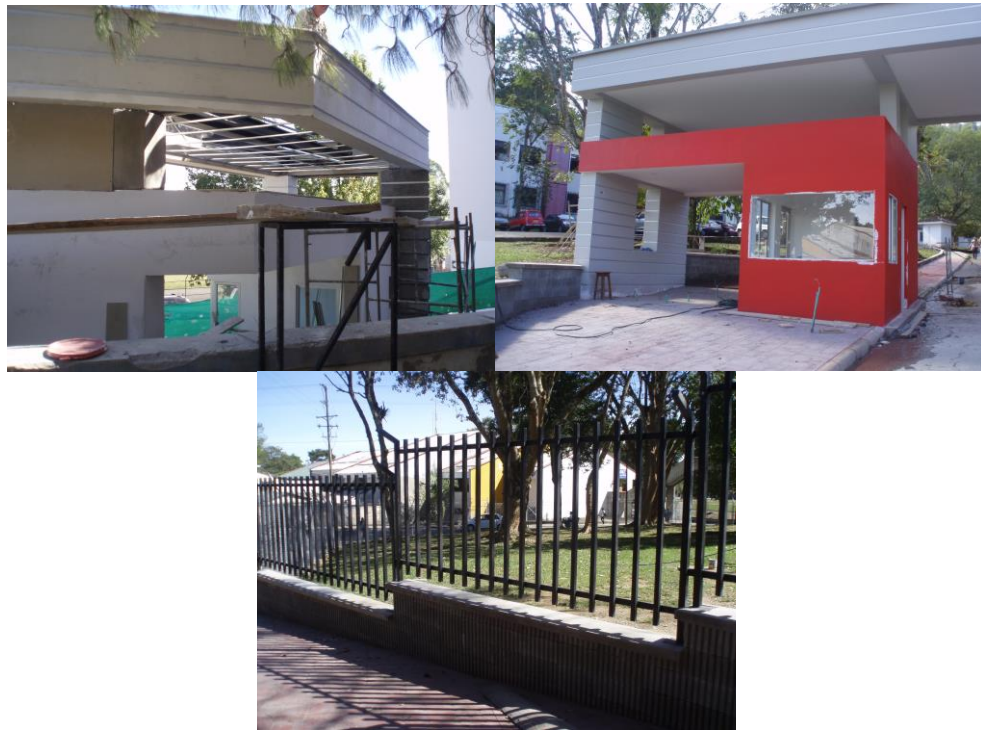
La infraestructura de la porteria sur no presentó inconveniente alguno con el diseño inicial y fue ejecutada sin contratiempo, sin embargo en la porteria central se presentó un pequeño inconveniente en la definición de la estructura de la cubierta, lo cual retrasó considerablemente el avance de obra, pero fue solucionado y en estos momentos ya se ésta terminando de ejecutar.

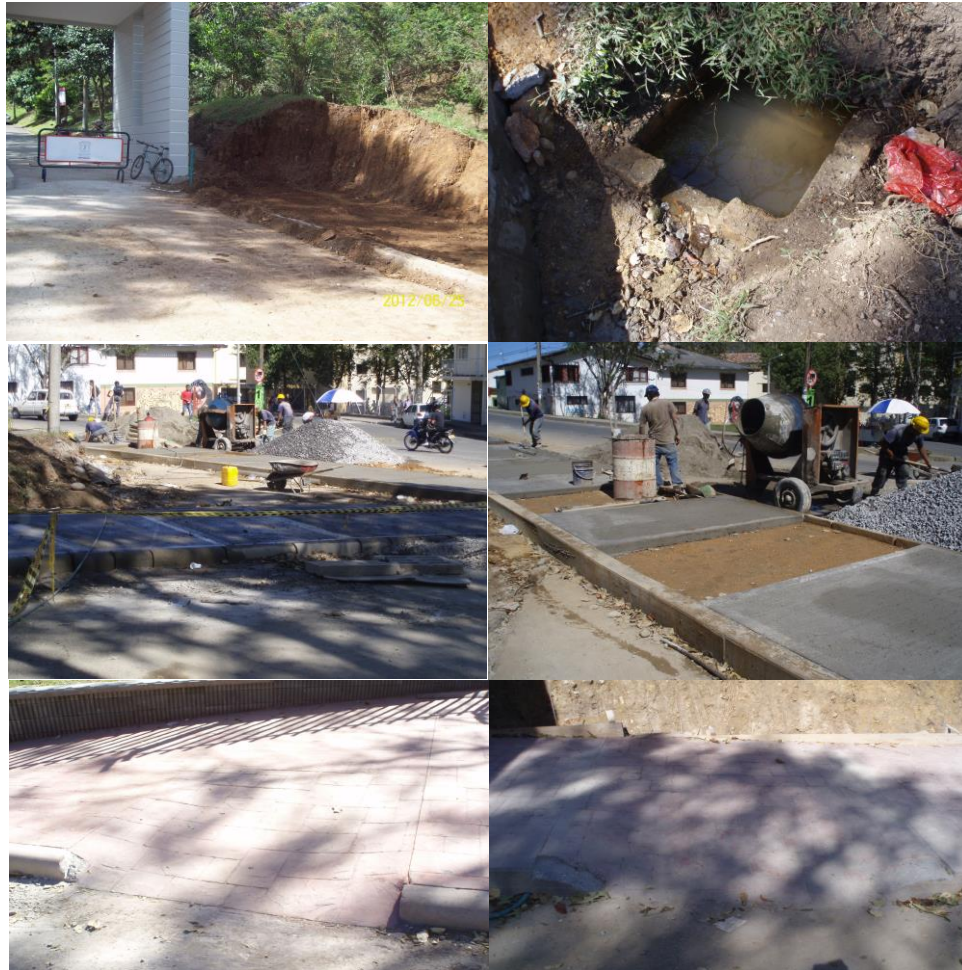
Cuando se estaba intentando retirar la segunda raíz de gran tamaño, se encontró con una caja que recolectaba el agua de un filtro de la zona y con una tubería de cableado, la cual fue dañada, se suspendió la utilización de la retroexcavadora y se intentó aflojar la raíz con el personal de trabajo pero debido a que las raíces estaban demasiado profundas, fue necesario utilizar la retroexcavadora y dañar la caja, teniendo que reconstruirla mas adelante

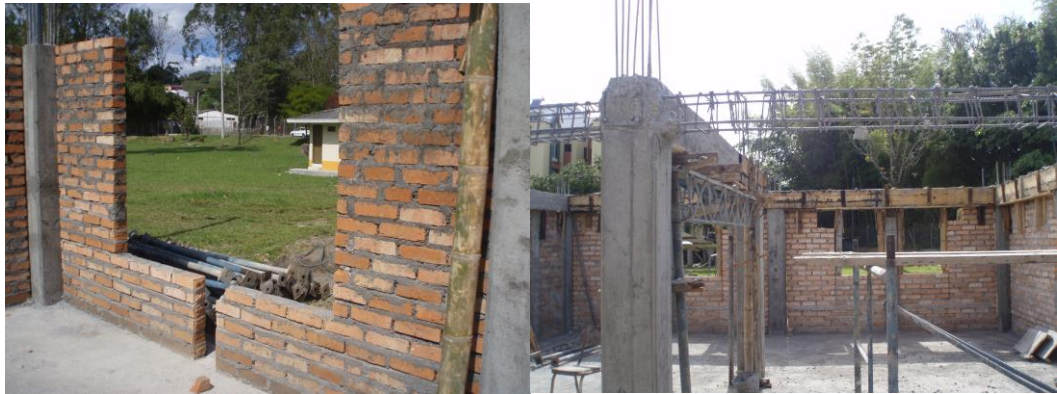
Se han presentado algunos inconvenientes de construcción ya que mientras se empezó a ejecutar la obra se realizaron algunas modificaciones que no quedaron en los planos estructurales como algunas columnetas y vigas, por lo que el contratista se vió obligado a demoler y rectificar las modificaciones

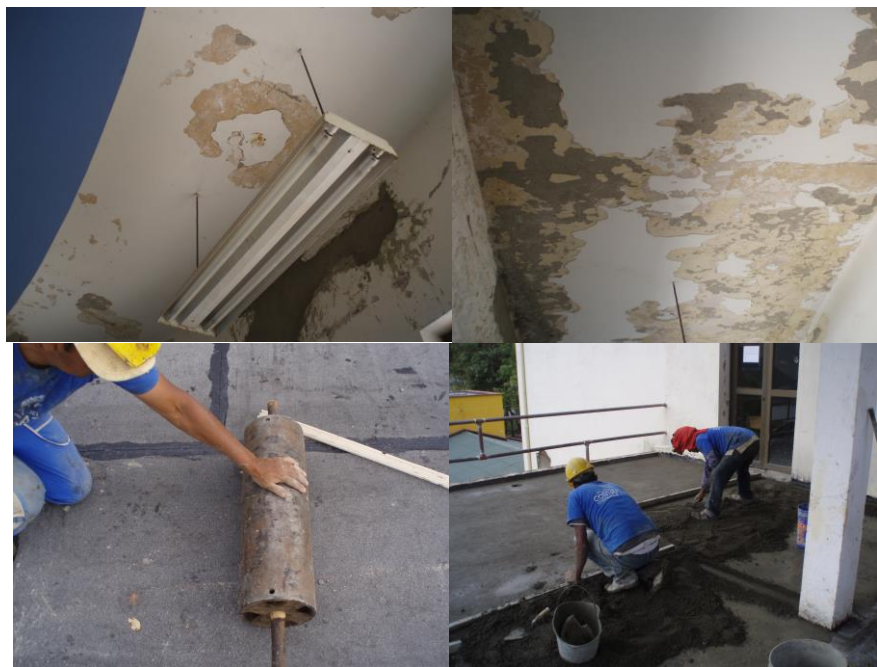
Este proyecto se realiza principalmente para restaurar las losas de entepiso que se han deteriorado por la humedad, para esto se utilizo una lona impermeable y material bituminoso para pegar y sellar, luego se procedio a colorcar un mortero de nivelación y posteriormente el enchape del piso

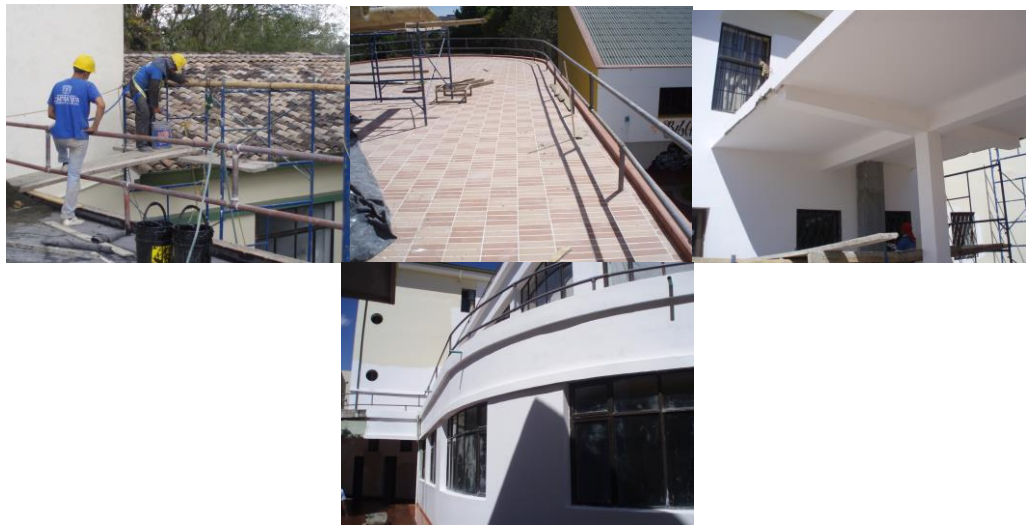
A la fecha la obra se está ejecutando sin mayores inconvenientes salvo el de que algunos de los bajantes de la última losa están tapados, no se han presentado problemas de seguridad y el personal que trabaja cumple con los requisitos pedidos por la entidad.

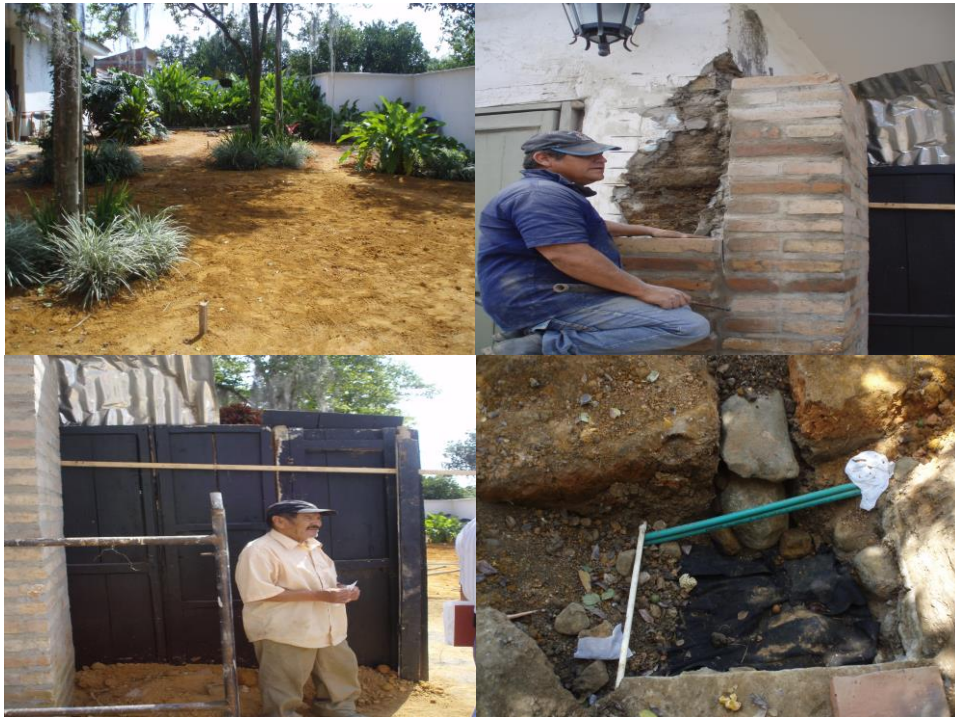
La ejecución de la obra presentó inconvenientes en la obtención de materiales tales como el ladrillo antiguo para el portalón, teniendo en cuenta que el interventor no hacía mucha presencia en la obra y no entregaba balances e informes en las fechas solicitadas, el supervisor se encargó de la dirección de la ejecución y aplicó las sanciones requeridas al interventor, de este modo se pudo agilizar la ejecución de las actividades ya que la obra presentó retrasos en los tiempos de ejecución.

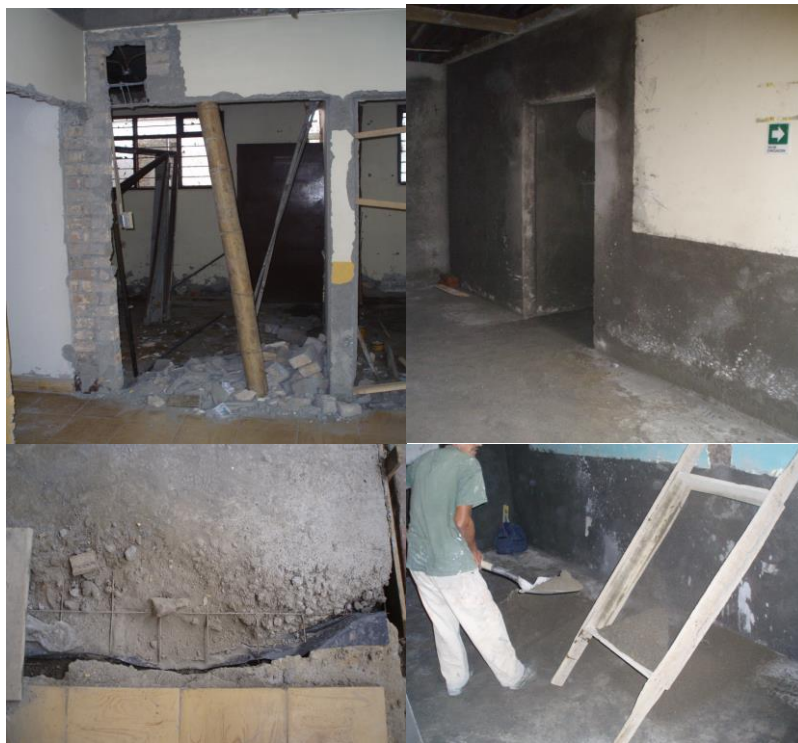
Debido a la inseguridad del sitio de la obra se han presentado problemas de atracos a mano armada, factor que ha influido en el buen desempeño de la obra, a la fecha se encuentra en ejecución y en esta época de vacaciones se espera que la obra avance de una mejor manera, el personal de trabajo siempre a ha cumplido con los requisitos de seguridad pedidos por la Universidadç
