AUXILIAR DE INSPECCIÓN Y SUPERVISIÓN DE OBRA DE LA
INTERVENTORÍA, PARA EL CONTRATO DE “CONSTRUCCIÓN Y
MANTENIMIENTO DE VÍAS, LOCALIZACIONES, EDIFICIOS, FACILIDADES Y
OBRAS DE GEOTECNIA PARA VÍAS Y DERECHOS DE VÍA A OLEODUCTOS”
DEL CAMPO PURIFICACIÓN Y MATACHINES CPR-ESPINAL

PROYECTO DE TRABAJO DE GRADO
MODALIDAD: PASANTIA

CARLOS EDUARDO SANTOFIMIO PERDOMO
COD: 04051110

UNIVERSIDAD DEL CAUCA
FACULTAD DE INGENIERIA CIVIL
PROGRAMA DE INGENIERIA CIVIL
DEPARTAMENTO DE GEOTECNIA
POPAYÁN
2013

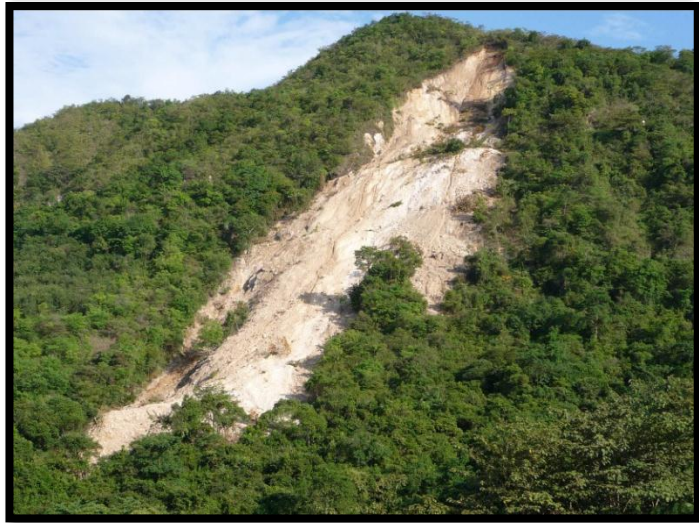
1. Fotografía -Deslizamiento Curva el Violín-

La banca de la vía del orden de 8 m de ancho disipó la energía del flujo, mediante la acumulación de materiales. Los materiales involucrados en el proceso de falla consisten en suelos residuales arenosos.

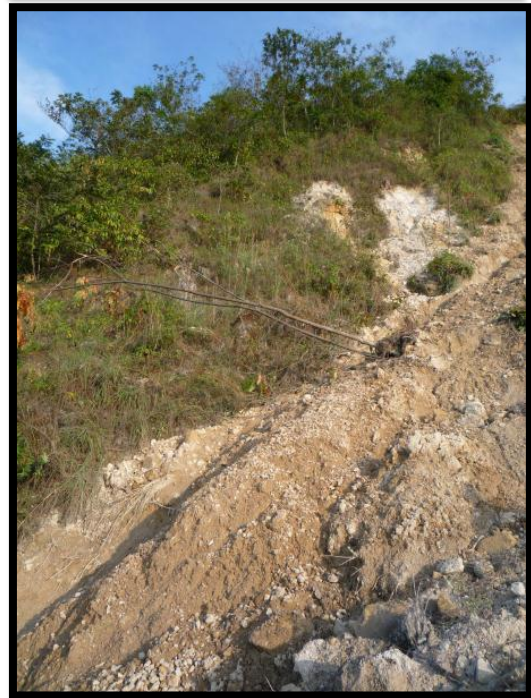
2. Fotografía -Cicatrices revegetalizadas del Deslizamiento-

En el sector ya se habían presentado con anterioridad otros procesos de remoción en masa similares, lo cual se pudo evidenciar por medio de cicatrices revegetalizadas, donde además se evidenciaron cunetas de coronación en concreto cubiertas de musgo.

La superficie de falla de los flujos ocurre hacia el contacto con la arenisca del macizo rocoso, donde se presentan las infiltraciones y se reduce la resistencia al corte de los suelos residuales que la suprayacen. Una Condición que favorece la

inestabilidad es la orientación de la estratificación, que conforma geomorfológicamente una contrapendiente estructural, por lo que también son probables los mecanismos de falla plana y en cuña del macizo rocoso

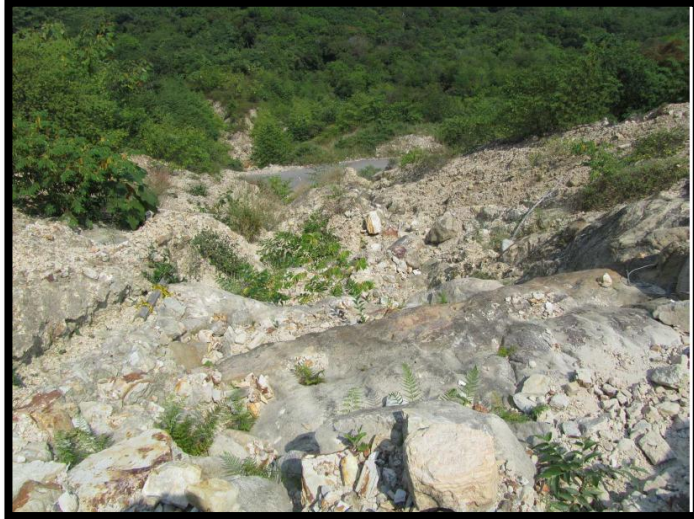
3.Fotografía -Afloramiento de la Roca en el Deslizamiento-

En la ladera en general aflora la roca debido a que la mayor parte de los materiales de los flujos (depósito de pendiente) se lavaron con las aguas lluvias, quedando remanentes colgados en altas pendientes sobre el macizo rocoso, que alcanzar unos 3 m de espesor como máximo.

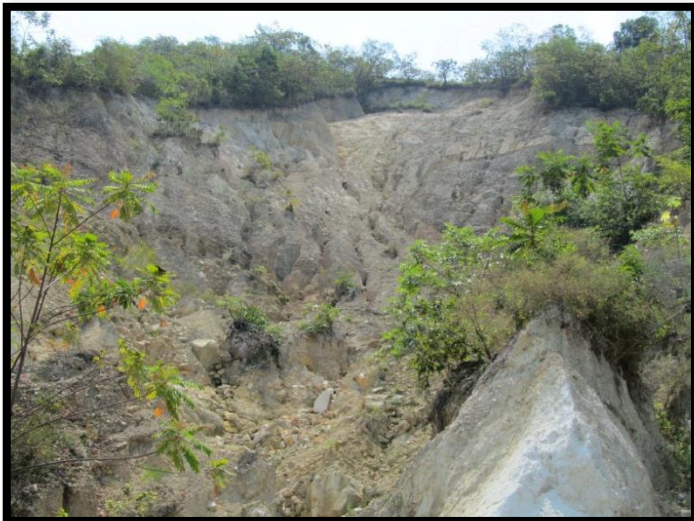
4.Fotografía -Cárcavas formadas por los flujos-

Estos materiales representan el máximo potencial de inestabilidad, sin embargo, se puede afirmar que actualmente son cinemáticamente estables, dado que no contienen agua puesto que esta discurre a través de los drenajes naturales intermitentes que se han venido formando en los dos últimos años, y que se reflejan en forma de cárcavas o zanjones

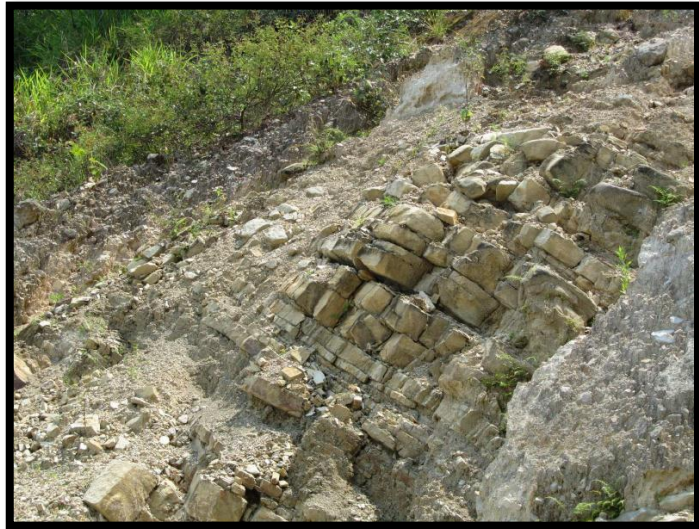
5.Fotografía -Identificación del Buzamiento-

En la corona de falla del flujo de noviembre de 2008 afloran estratos rocosos que buzanan en sentido opuesto a la pendiente del terreno, lo cual es favorable para la estabilidad de la ladera en general.

De acuerdo con el anterior concepto técnico, la empresa contratista Consulcons Ltda plantea que en la medida como se implementen medidas tendientes a reducir el grado de amenaza, se puede mitigar el riesgo ante procesos de remoción en masa. Por esta razón se recomiendan las siguientes medidas de manejo geotécnico:

- Se recomienda la remoción de los materiales sueltos arriba de la banca de la vía, en ambos tramos afectados con el flujo, en forma mecánica hasta donde sea posible y el desabombe de los taludes manualmente, retirando los cantos y bloques de roca que representen mayor riesgo.
- Se recomienda construir canales de descole en concreto a través de las cárcavas más grandes que se presentan en la superficie afectada por el flujo de lodos y detritos. En principio, se recomienda construir 2 canales de la berma superior hacia arriba y tres canales de la berma superior hacia abajo; hacia estos canales deben drenar otros de menor sección en forma de espina de pescado.
- La restitución del borde de la banca vial en tres sectores se podrá efectuar mediante la construcción de muros de gavión, los cuales se pueden cimentar directamente en el macizo rocoso.

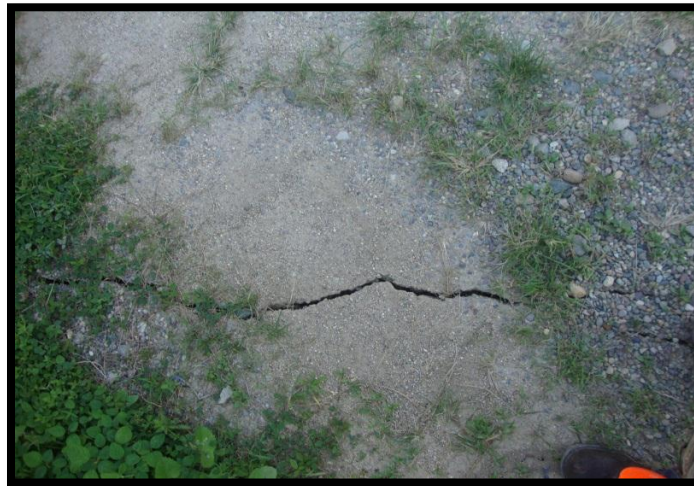
7.Fotografía -Fisura en la Corona del Talud-

Se evidenciaba dicho hundimiento por la presencia de fisuras y algunas grietas longitudinales en la vía y grietas en el espacio de la localización Venganza N.

Teniendo en cuenta estos acontecimientos y el riesgo que se generó, se solicitó a la empresa contratista Consulcons Ltda, los diseños y ejecución de las obras de mitigación necesarias para estabilizar y brindar relativa seguridad a los procesos del campo.

Para este fin, Consulcons Ltda, diseñó una serie de drenes horizontales, los cuales debían desaguar en unas cunetas, las cuales finalizaban en un dissipador de energía que entregaba el agua a un zanjón cercano. Además de la Recuperación de un muro en gavión existente.

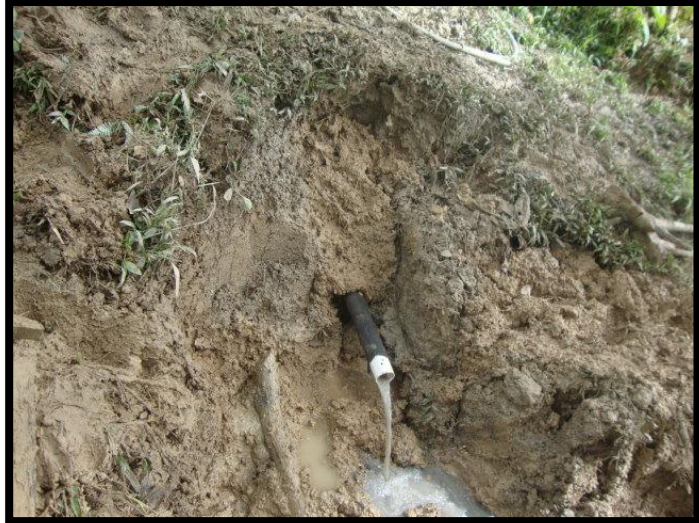
10.Fotografía -Dren Horizontal Funcionando-

Se realizaron las perforaciones con el equipo hidráulico anteriormente mencionado, perforaciones que inmediatamente después de realizadas fueron protegidas, esta protección se realizó insertando dentro de las perforaciones tubería de PVC perforada y recubierta con un geotextil no tejido cuya función es impedir que las perforaciones de la tubería de PVC se taponen.

En algunas ocasiones, las perforaciones realizadas por el equipo hidráulico, se derrumbaban internamente antes de ser protegidas con la tubería perforada de PVC, por lo cual fue necesario remover el material derrumbado, esto implica volver a perforar.

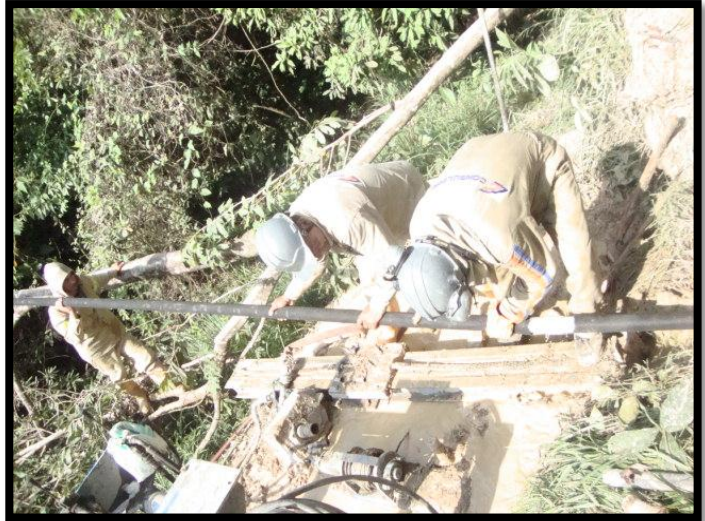
11.Fotografía -Instalación de Tubería de Desagüe de los Drenes Horizontales-

Terminada la construcción de los drenes, se procedió con la canalización del agua proveniente de las perforaciones. Para esto, inicialmente se había planteado la construcción de unas cunetas que recibiría el agua y la conducirían hasta el dissipador de

energía que descarga en un zanjón cercano, siendo esta construcción de cunetas en concreto una obra costosa, se sugirió omitir la construcción de estas y conectar todos los drenes a un sistema de mangueras, las cuales cumplirían la función de transportar el agua hasta el dissipador de energía. Esta sugerencia fue bien recibida y se procedió con la instalación de las mangueras.

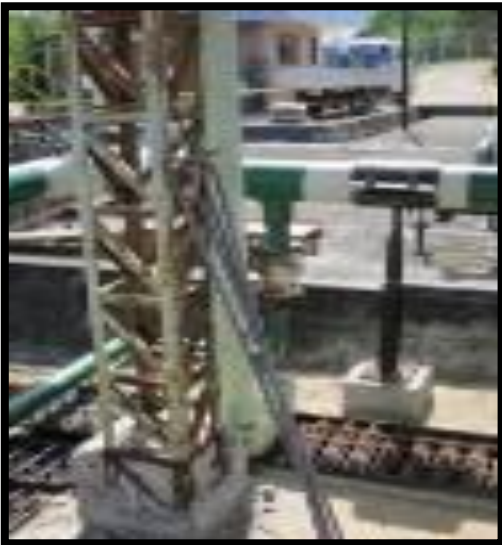
21.Fotografía -Estructura Metálica (Antes)-

La Estructura Metálica de las casetas ubicadas en la Estación WPF, presentaban un grave deterioro especialmente de sus columnas, las cuales corresponden a perfiles armados, compuestos por ángulos formando columnas cuadradas. Estas se encontraron con un alto grado de oxidación o corrosión, siendo mas grave en la sección empotrada en los bloques de concreto.

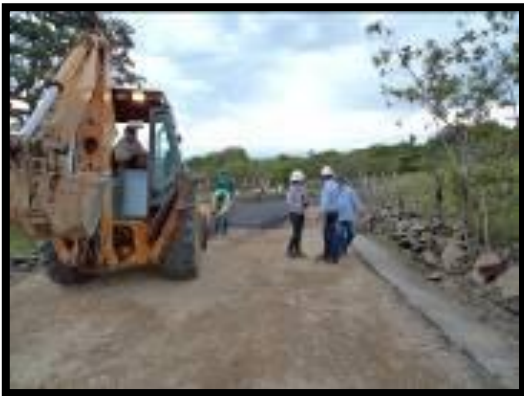
36.Fotografía -Retiro de Carpeta Deteriorada-

Teniendo en cuenta que esta vía, por sus condiciones de pendiente longitudinal muy grande y radios de curvatura muy pequeños, solo permite el tránsito de vehículos livianos, se realizó un reparcheo, en el cual se retiró únicamente la capa asfáltica deteriorada, y no se intervino la estructura del pavimento

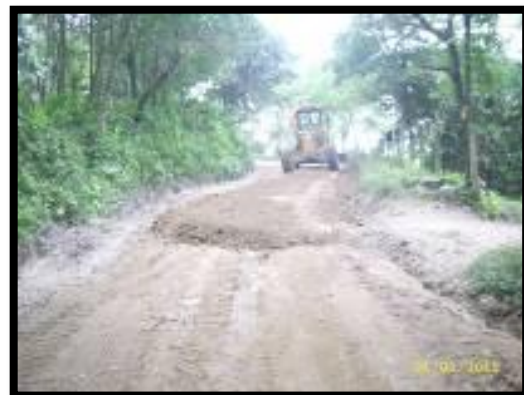
42. Fotografía -Mantenimiento de la Vía Larga-

La vía larga, es utilizada principalmente por los vehículos pesados (carrotaques y tractomulas), lo que genera un rápido deterioro de esta, que es agravado por las intensas lluvias que se presentan en la zona.

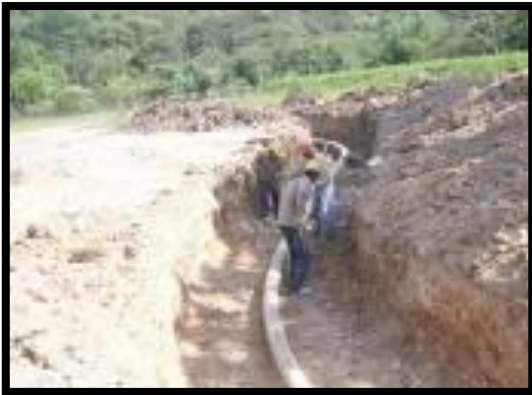
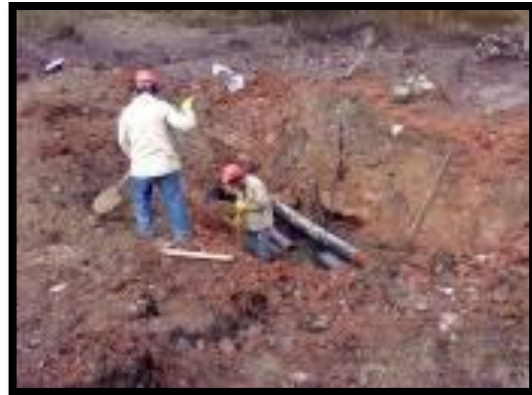
51.Fotografía -Reparación de Línea de Inyección de Agua-

En la línea de inyección de agua, debido a la corrosión, presentó porosidades que generaron fugas por agujeros muy pequeños (Pitting), generando la contingencia por el vertimiento de agua contaminante al ambiente.

También se construyó un dique alrededor de la línea, para contener la fuga y facilitar el agua contaminante vertida en la zona.

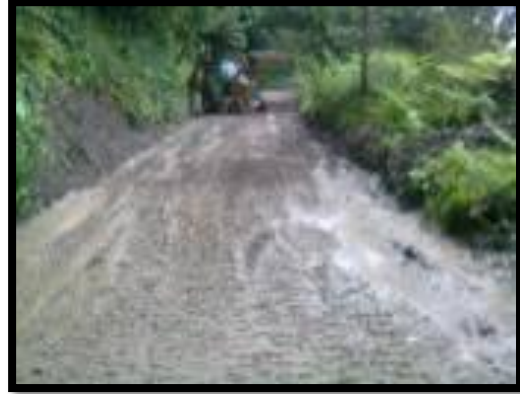
52.Fotografía -Remoción de Derrumbe en la Vereda Las Mesas (29-09-2012)-

Se presentaron cuatro deslizamientos en estos dos meses, tres de ellos presentaron falla rotacional de pie de talud, y uno presentó deslizamiento caído, predominando en este los bloques y rocas de gran tamaño.
