**DIAGNÓSTICO DE LA ESTRUCTURA DEL ESTADIO CIRO LÓPEZ DE LA  
CIUDAD DE POPAYAN**

**PROYECTO DE TRABAJO DE GRADO EN MODALIDAD DE TRABAJO  
SOCIAL, PRESENTADO ANTE LA UNIVERSIDAD DEL CAUCA COMO  
REQUISITO PARA OPTAR AL TÍTULO DE INGENIERO CIVIL**

**UNIVERSIDAD DEL CAUCA  
FACULTAD DE INGENIERÍA CIVIL  
PROGRAMA DE INGENIERÍA CIVIL  
POPAYÁN  
2013**

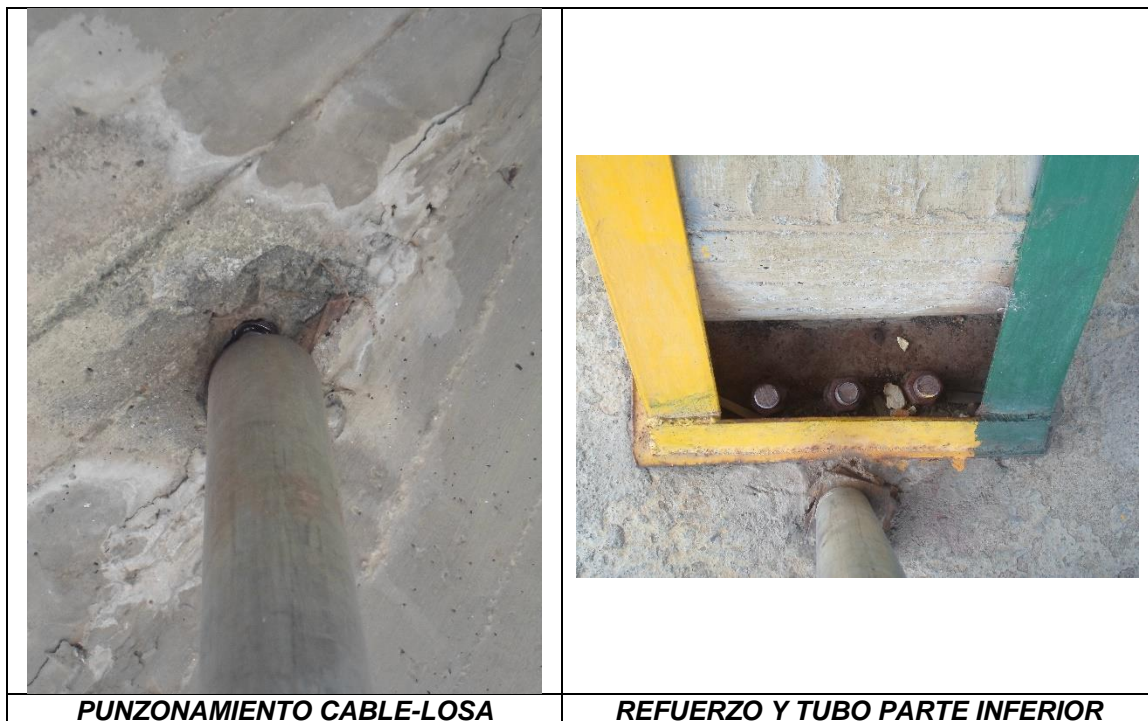
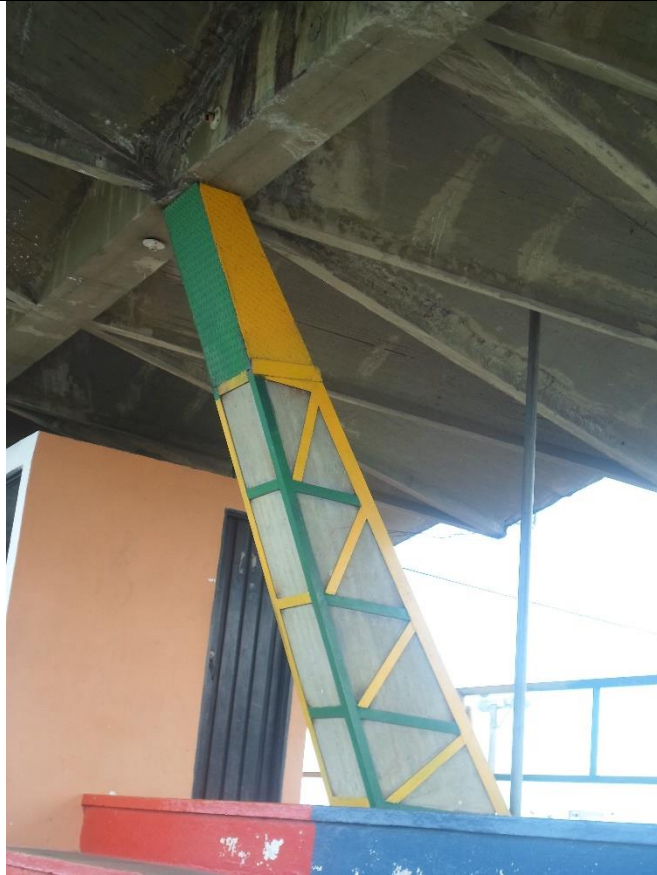
**REFORZAMIENTO CON ÁNGULOS AL PÓRTECO Y SISTEMA CABLE-TUBO**

En las inspecciones realizadas se encontró que el sistema de cable y tubo construido años atrás, presenta problemas de punzonamiento en el concreto de la cubierta debido principalmente a la ausencia de un elemento que disipe los esfuerzos de contacto entre el tubo y la cubierta.

El sistema de cable y tubo, el reforzamiento a las columnas y el problema de punzonamiento se indican en las siguientes fotografías:

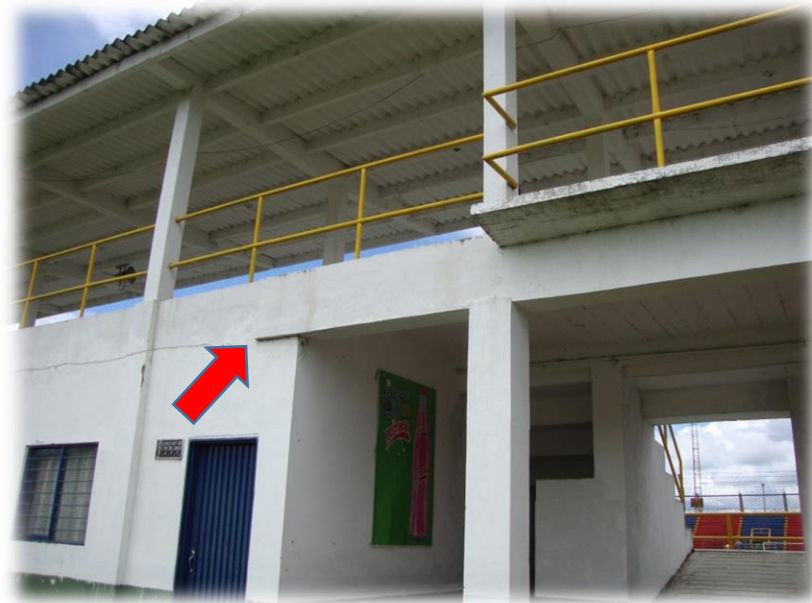
**Fig. 1.** Discontinuidad de viga

Se encuentran algunos tramos de vigas discontinuas, en este caso en la parte superior de los camerinos, al lado izquierdo en vista hacia la tribuna occidental

**Recomendación:** Restaurar este elemento de tal forma que permita la correcta conformación del pórtico del cual hace parte y de los pórticos transversales, estableciendo un plan que garantice la estabilidad del tramo de estructura a modificar. Específicamente el proceso ideal sería el de darle continuidad a la viga y anclarla adecuadamente a las columnas existentes previendo los cambios de sección existentes.

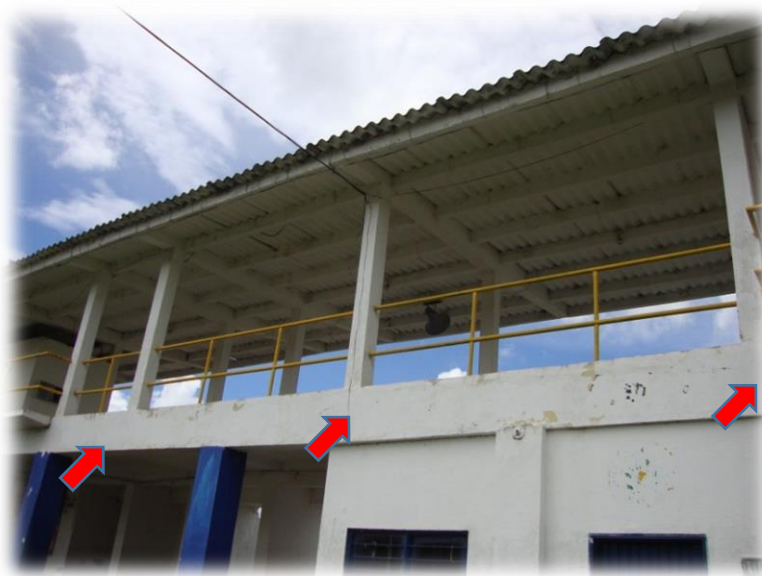
**Fig. 2.** Discontinuidad en las columnas

Se observa discontinuidad en las columnas, en la parte central de la tribuna, contiguo a las cabinas de transmisión.

La estructura presenta tres columnas que no nacen desde la cimentación, insinuando fallas en el proceso constructivo o en la planeación de adecuaciones y/o ampliaciones según un proyecto estructural.

**Recomendaciones:** debe realizarse un análisis para determinar el efecto que tienen estos elementos sobre los pórticos inferiores, de tal manera que pueda plantearse una reubicación de las mismas si es necesario.

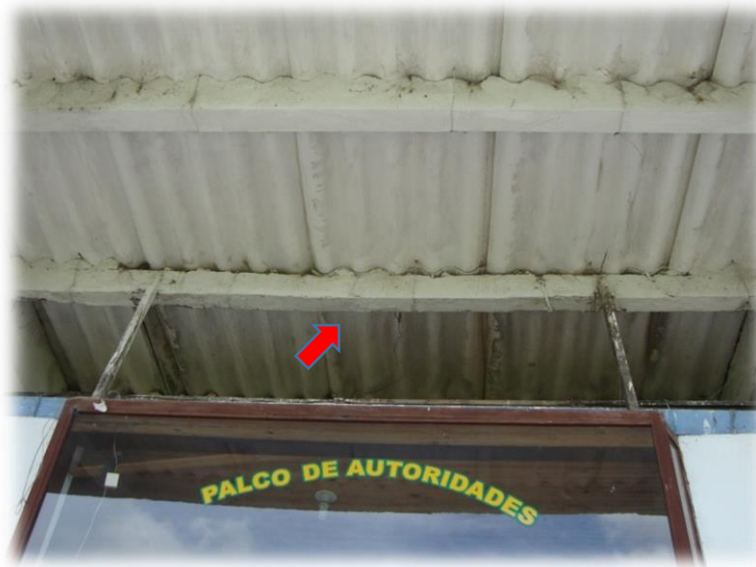
**Fig. 3.** Deflexión en vigas de cubierta.

Se encuentran deflexiones en algunos elementos, en la fotografía se observa la deformación en la viga del sector central de la tribuna sobre una de las cabinas de transmisión.

Este tipo de deflexión se presenta también en vigas que solo soportan la carga de cubierta lo cual indica deficiencia en el proceso constructivo o exposición prolongada a la humedad y deterioro por el paso del tiempo.

**Recomendaciones:** la rehabilitación de este tipo de vigas puede realizarse, lo que implica un levantamiento de cubierta e instalación de elementos de soporte para las vigas contiguas si se ejecuta sólo en este tramo; de forma alternativa puede realizarse la sustitución de todas las vigas de este eje de forma que se genere un elemento monolítico capaz de resistir las cargas solicitadas.

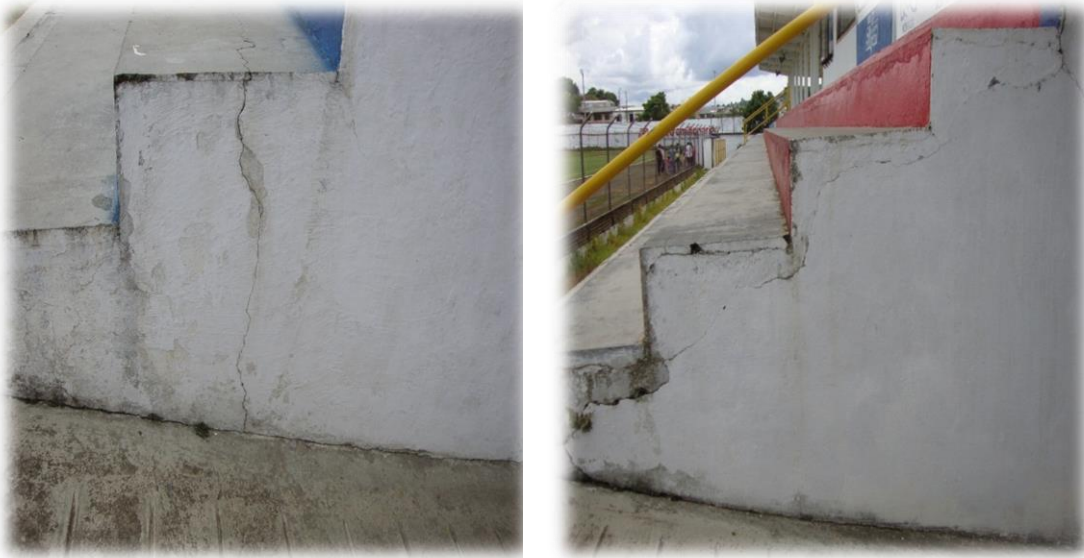
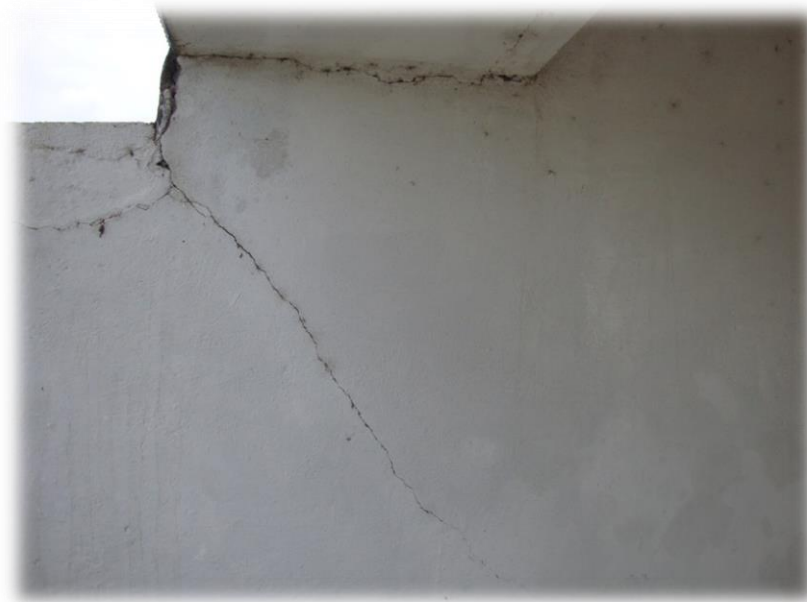
**Fig. 4-5-6** Fisuras en gradería

Se observan fisuras ubicadas al costado de la gradería en el primer acceso de sur a norte. Estas pueden ser ocasionadas por dilatación del mortero del repello, problemas en la dilatación de la estructura a causa de las vibraciones por cargas dinámicas o simplemente por la edad de la estructura y el intemperismo al cual está sometida.

Se evidencian los múltiples resanes realizados sobre el repello al igual que el repetitivo surgimiento de las fisuras

**Recomendaciones:** si la causa es netamente superficial puede solucionarse con un adecuado resane, es decir, desprendiendo la capa de repello sobre toda la parte afectado, y mediante picado y productos químicos garantizar la adherencia del nuevo mortero.

Si el problema es por la estructura debe analizarse la causa específica del desprendimiento de la gradería y del elemento de soporte

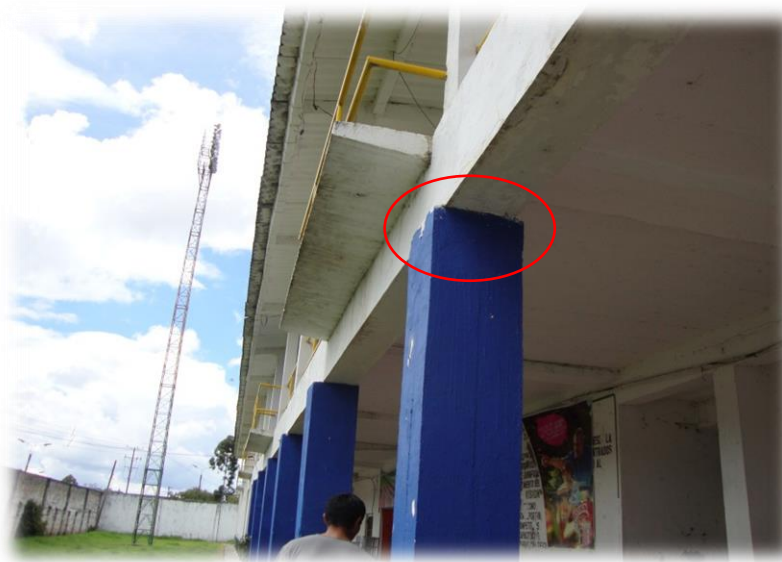
**Fig. 7.** Recalzado en columnas principales.

Por el aumento de la sección de la columna y la posición de la viga se puede deducir que las columnas fueron recalzadas, lo cual pudo haber sido realizado como medida ante una posible falla de las mismas por su mal estado o para compensar el posible aumento en las cargas ya sea por ampliación o modificación.

El recalzado se evidencia sobre todas las columnas principales y en la actualidad tiene una apariencia sana y no presentan rasgos de haber sido resanadas o de presentar deterioro sobre las mismas.

**Recomendaciones:** el recalzado de estos elementos no significa un problema o defecto para la estructura, ya que de alguna manera esta característica actúa de manera positiva, al aumentar su capacidad de carga, sin embargo la cimentación puede no estar diseñada para una carga extra, lo cual sugiere la necesidad de un estudio más profundo.

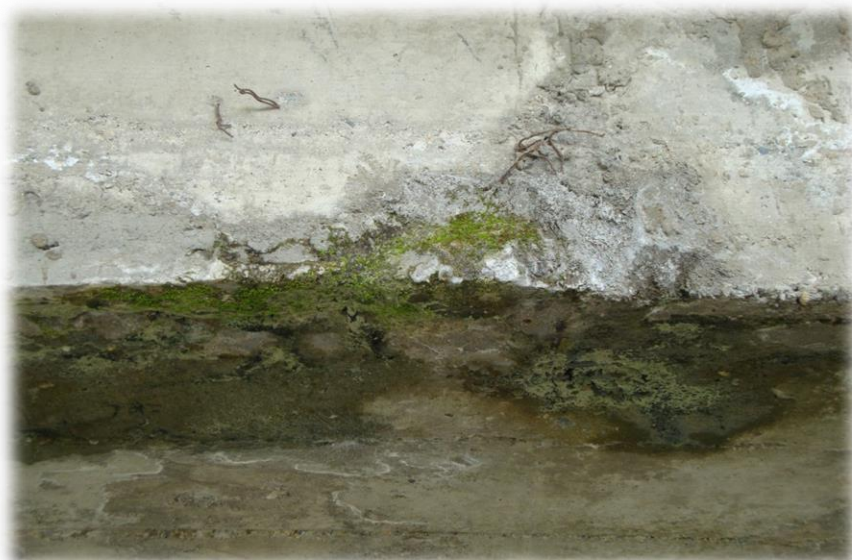
**Fig. 8.** Humedad en la tribuna occidental módulo 1

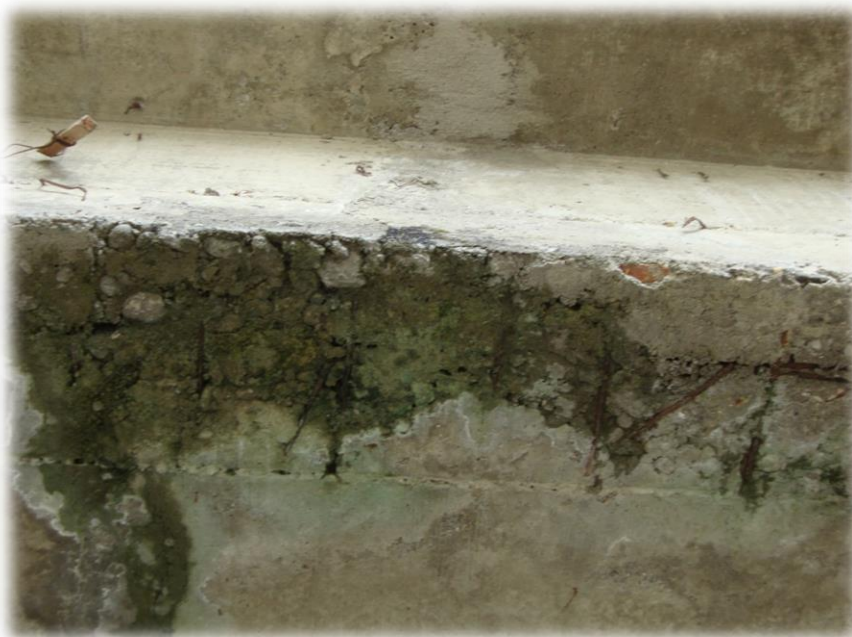
**Fig. 9.** Humedad y exposición de acero en tribuna occidental módulo 1.

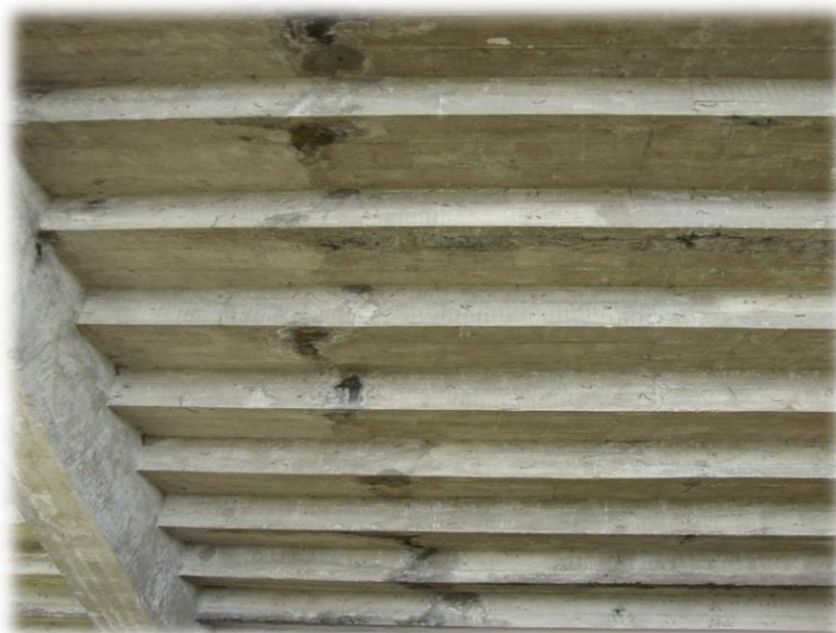
**Fig. 10.** Humedad en graderías sobre tribuna occidental módulo central  
(Parte superior)

Se presenta discontinuidad en la junta de dilatación donde se observa humedad causada por filtración en la gradería.

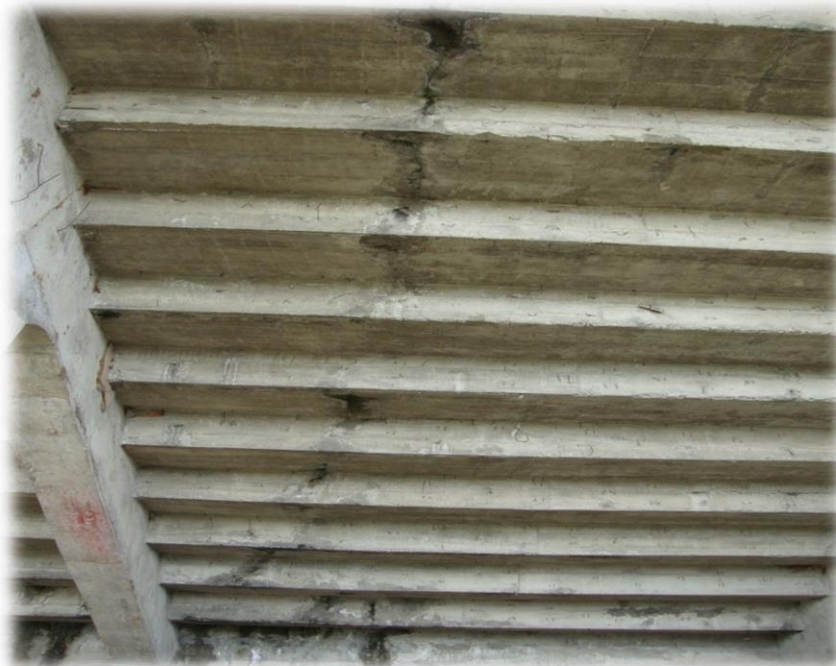
**Fig. 11.** Humedad en junta de dilatación tribuna entre módulo 3 y central

Se presenta el mismo inconveniente de humedad en la dilatación, y muestra claramente el mal comportamiento del elastómero.

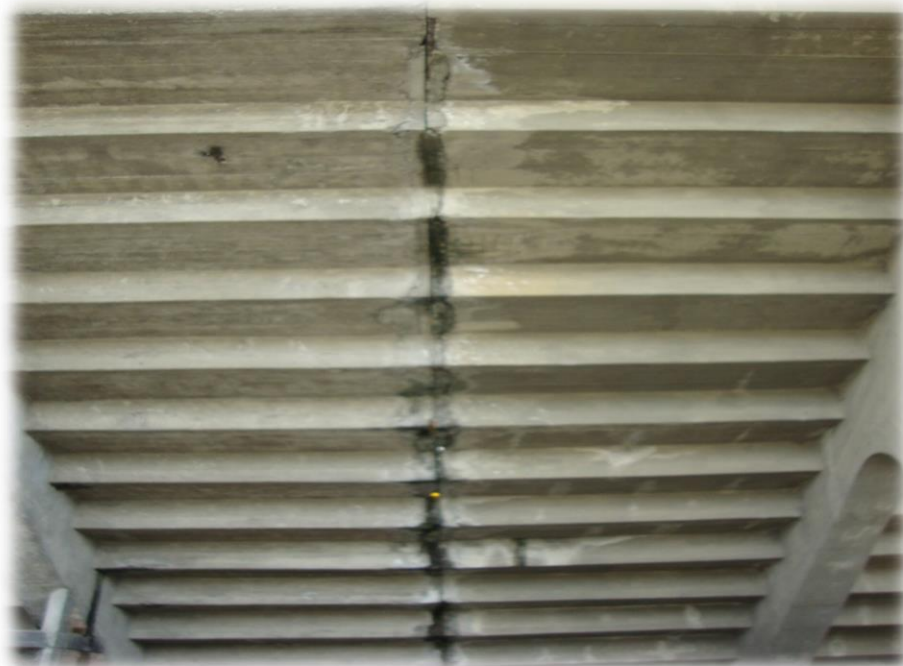
**Fig. 12.** Humedad en junta de dilatación entre los módulos 1 y central de la tribuna occidental.

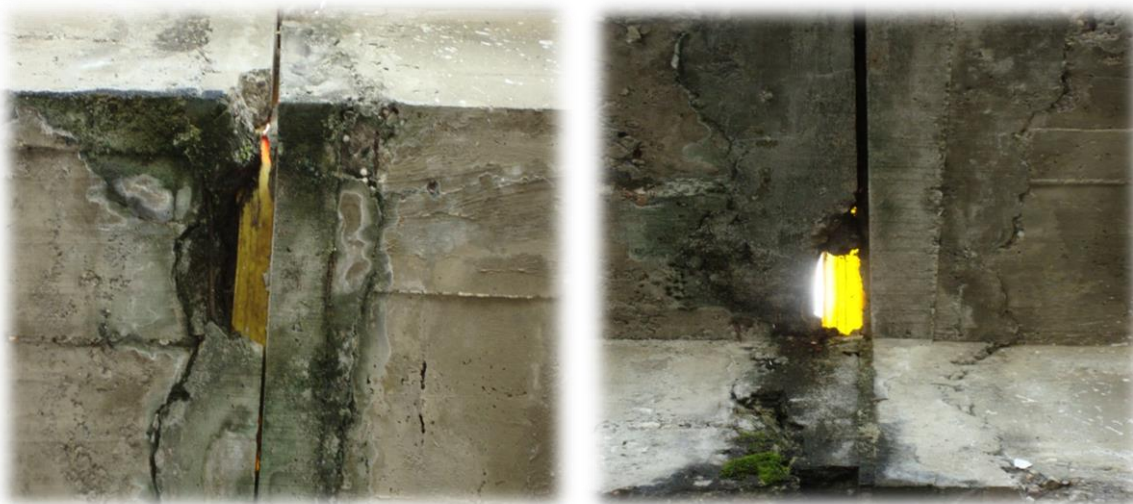
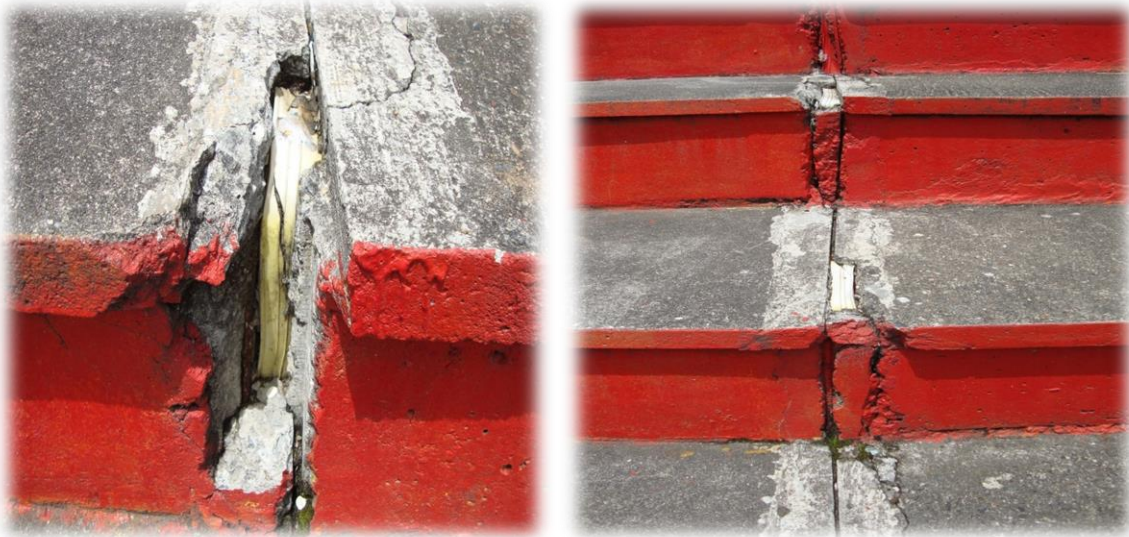
**Fig. 13, 14, 15, 16.** Junta de dilatación en cambio de modulo.

Se presenta deterioro en el material utilizado como elastómero en la dilatación dejando una junta abierta por donde filtra agua.

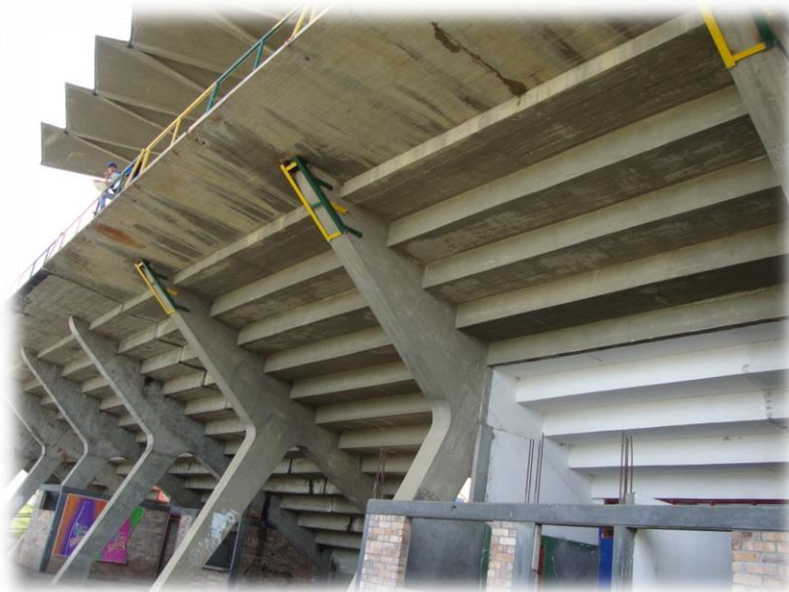
**Fig. 17.** Modulo central de la tribuna occidental.

Este módulo no presenta problemas de humedad y no se denotan dilataciones como se presentó en el anterior, este fue el primero en construirse y es el único cubierto, lo cual lo ha protegido de la exposición continua a la humedad

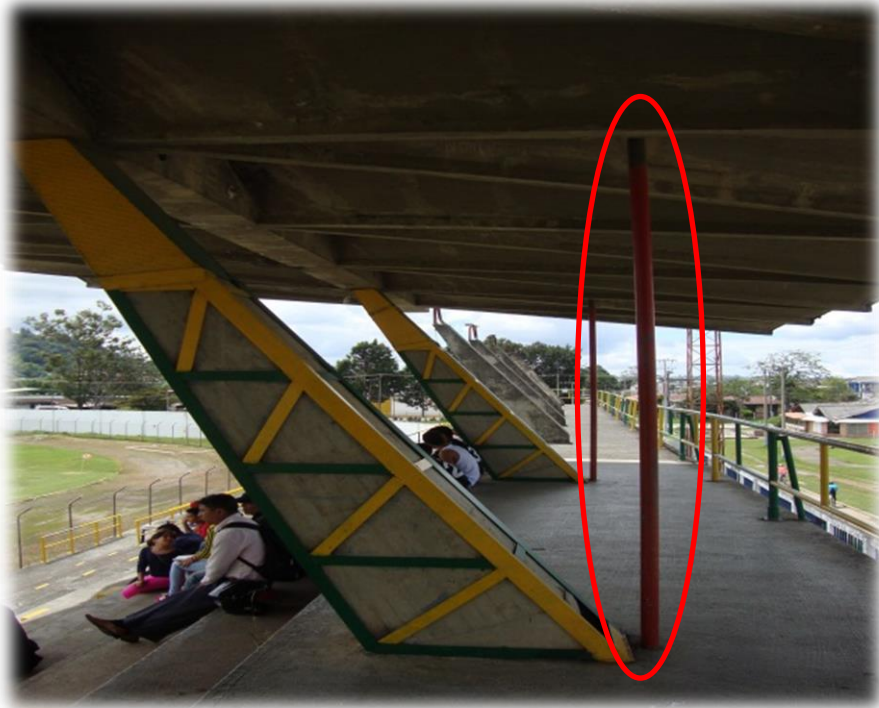
**Fig. 21.** Sistema cable-tubo

En cuanto al anclaje de la cubierta mediante un sistema de cable y tubo (**Ver Fig. 21**), la cual se adoptó inicialmente como una solución provisional; se presentan problemas de punzonamiento sobre el concreto de la losa de cubierta, provocado por la falta de un elemento disipador que le permita distribuir los esfuerzos en una área más amplia.

Mientras no se adopten medidas generales para mejorar el comportamiento de la cubierta, se sugiere realizar mantenimiento y la implementación del disipador requerido, con el fin de que no se afecte el concreto y prevenir el deterioro del sistema cable – tubo.

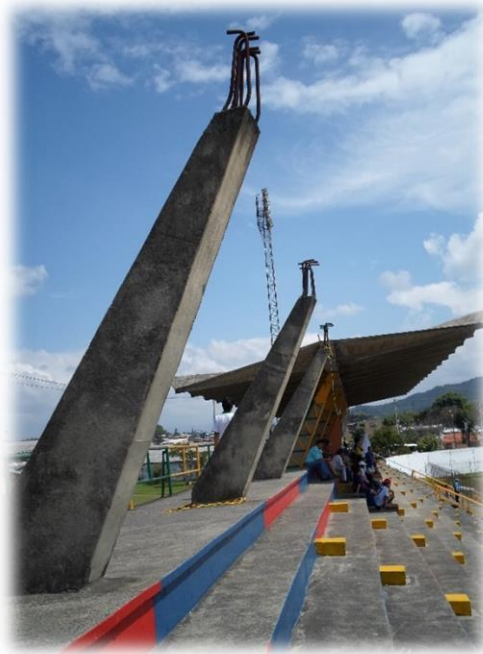
**Fig. 22.** Refuerzo expuesto

Las columnas superiores, correspondientes a los módulos 1 y 3 que no disponen de cubierta presentan acero expuesto a la intemperie (6 barras N° 8), este refuerzo tiene un estado de corrosión avanzado debido a su exposición.

Teniendo en cuenta esto se recomienda la aplicación de un recubrimiento antioxidante que proteja el refuerzo y detenga el deterioro de las mismas.

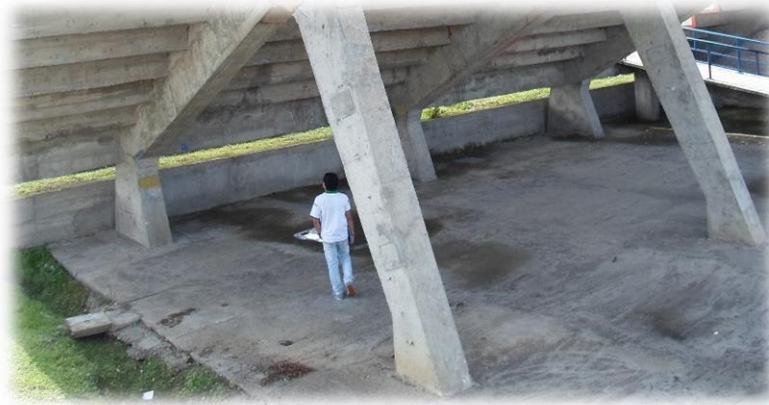
**Fig. 23.** Cimentación de módulo 1

Otro aspecto importante que se observó, es el buen estado de la cimentación, en la cual no se aprecian asentamientos ni deterioros visibles, lo que indica un buen comportamiento del suelo y del elemento ante la sollicitación de cargas. A continuación se muestra la cimentación del módulo 1, la cual posee condiciones similares al del módulo central, el cual es el más antiguo.

Es preferible realizar mantenimiento preventivo y frecuente de tal forma que se garantice el buen comportamiento de la cimentación ante afectaciones de carácter estructural o por el medio ambiente.
