AUXILIAR DE INGENIERIA EN LA CONSTRUCCION DE LA TORRE “D” DEL
CONDominio TORRES DE CATTANIA DE LA CIUDAD DE POPAYAN, CAUCA

CONSTRUCCION TORRE D DEL CONDOMINIO TORRES DE CATTANIA

INFORME FINAL DE TRABAJO DE GRADO EN MODALIDAD DE PRACTICA
PROFESIONAL (PASANTIA)

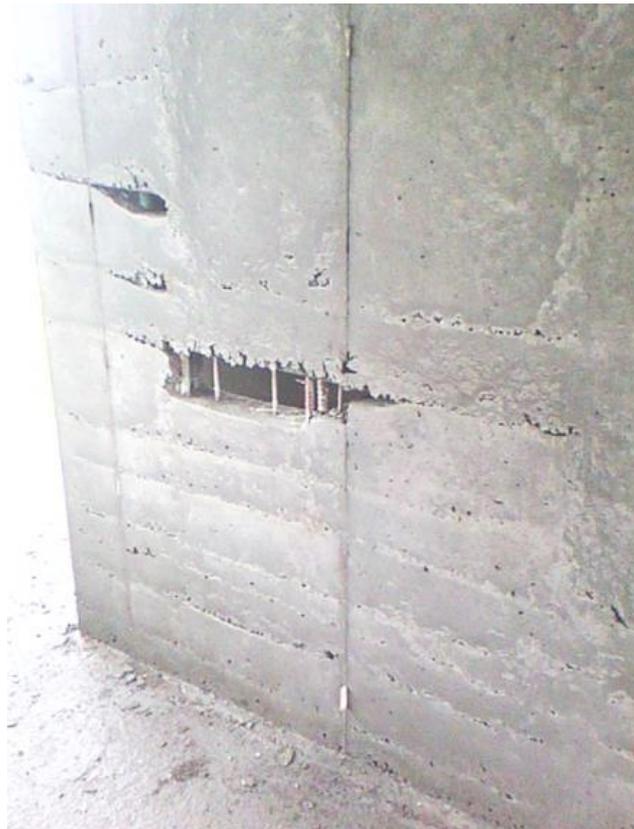
Después del desencofrado de los apartamentos, esto es al día siguiente de su fundición, en algunas de las pantallas se presentaron hormigueros, los cuales son una especie de vacíos irregulares en donde no ha llegado el concreto o donde la pasta no ha cubierto en su totalidad el agregado. Estos hormigueros se deben en su mayoría por inconvenientes en la fluidez del concreto y por deficiencias en el proceso de vibrado de la mezcla. En las fotografías 93 y 94 se muestran dos pantallas en las que se produjeron este tipo de defectos.

Fotografía 93. Hormiguero de menor magnitud, en pantalla

- Después del desencofrado, se observaron en algunas pantallas la formación de agujeros o también conocidos como hormigueros, que son vacíos donde no pudo llegar el concreto y se determinó que éstos eran producidos por deficiencias en el proceso de vibrado y por concretos poco fluidos.

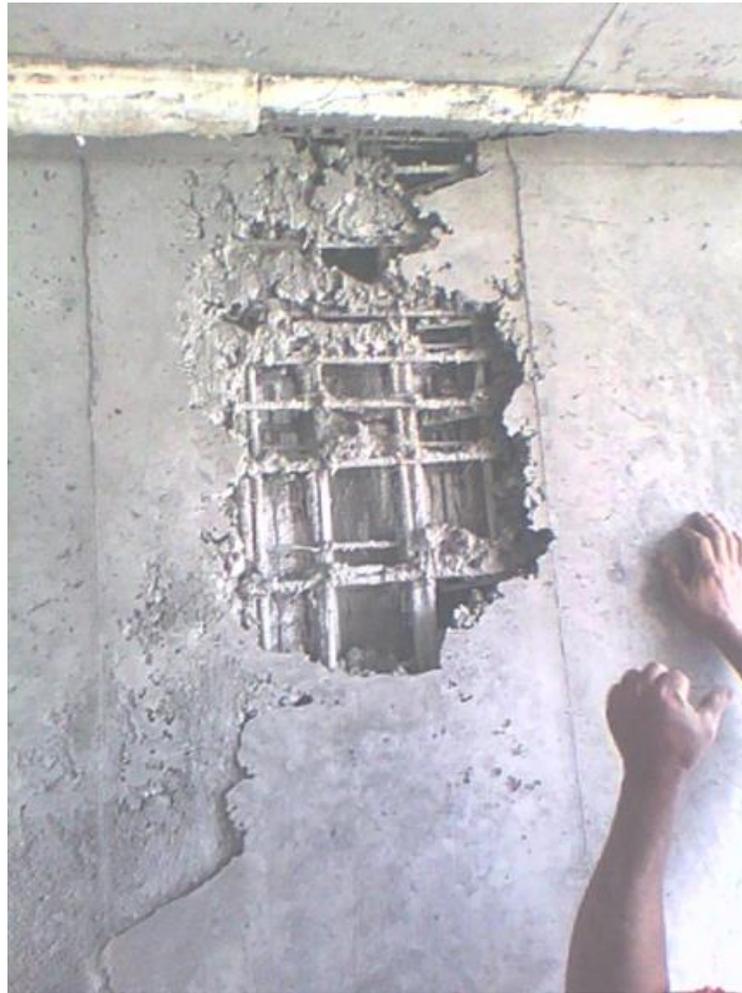
Fotografía 94. Hormiguero de mayor magnitud, en pantalla

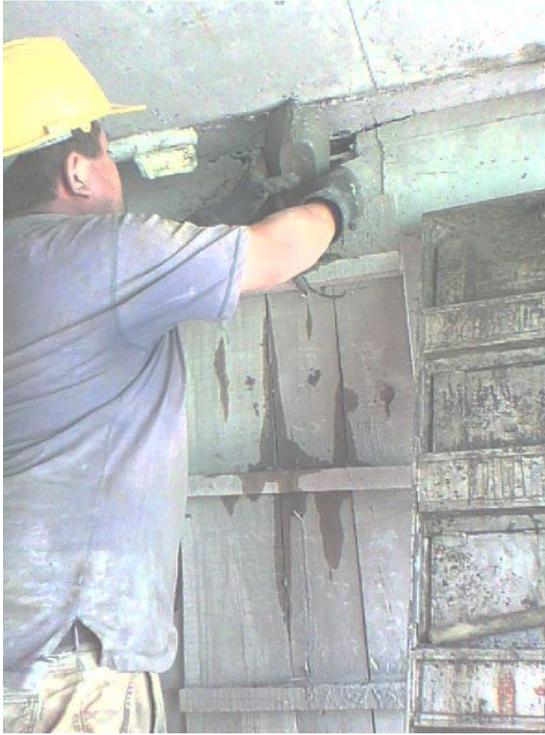
Fotografía 95. Llenado de concreto de una pantalla defectuosa

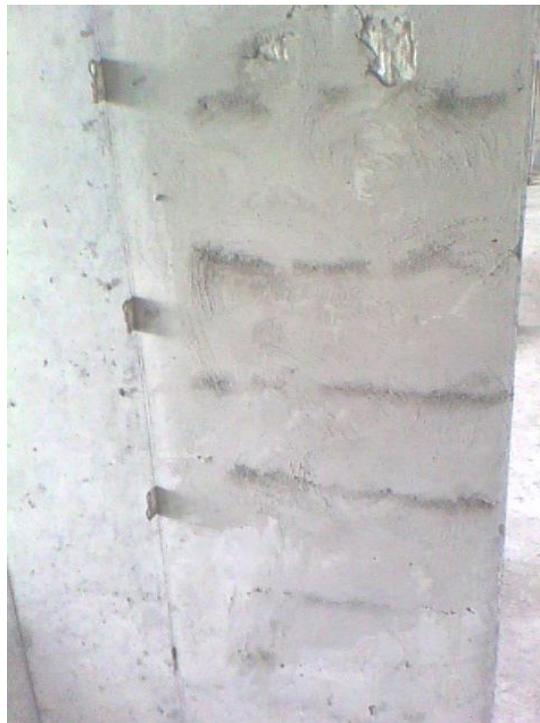
Fotografía 96. Resultado después de tratamiento de pantalla defectuosa

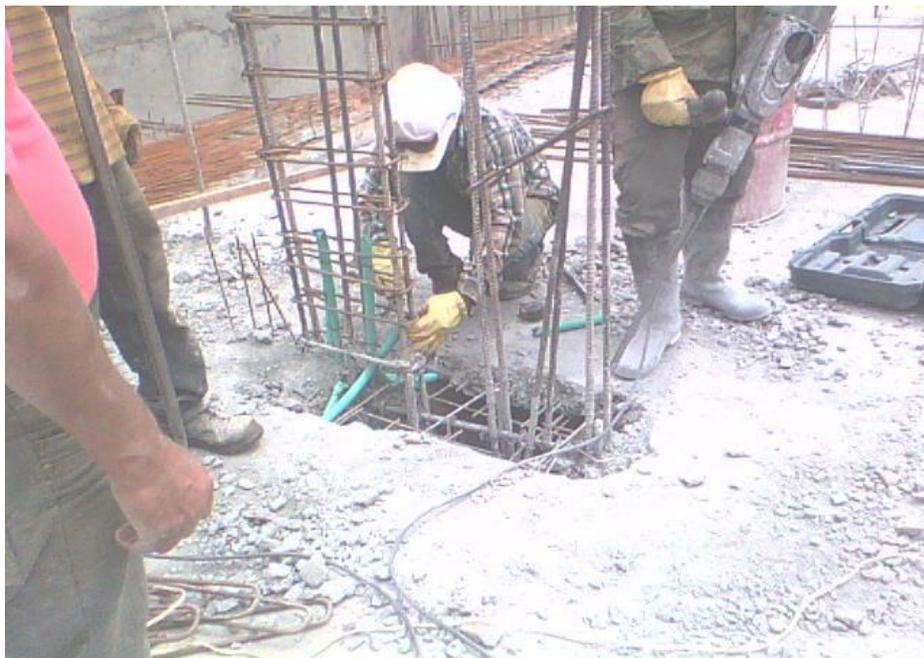
Fotografía 97. Demolición de pantalla de concreto.
