AUXILIAR DE RESIDENTE Y DE ADMINISTRACIÓN EN LA OBRA “CONSTRUCCIÓN
DE LA PAVIMENTACIÓN Y OBRAS COMPLEMENTARIAS, CARRERA 2 DESDE LA
CALLE 25N (ABSCISA K0+575) HACIA LA CALLE 15N (ABSCISA K0+000) III ETAPA
CALZADA IZQUIERDA Y PUENTE PEATONAL”

INFORME FINAL DE LA PRACTICA PROFESIONAL (PASANTIA)
PARA OPTAR AL TITULO DE INGENIERA CIVIL

UNIVERSIDAD DEL CAUCA
FACULTAD DE INGENIERÍA CIVIL
PROGRAMA DE INGENIERÍA CIVIL
POPAYÁN
2015

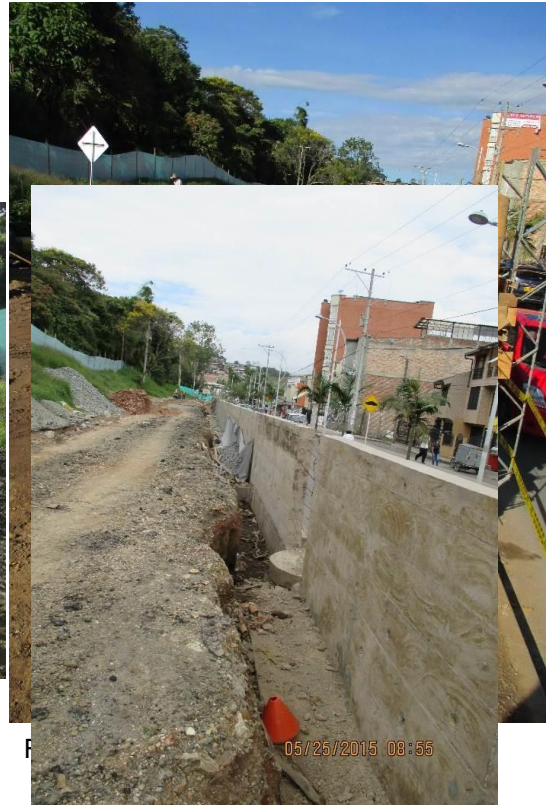
Figura 09. Muro sin fundir en cámara de inspección.

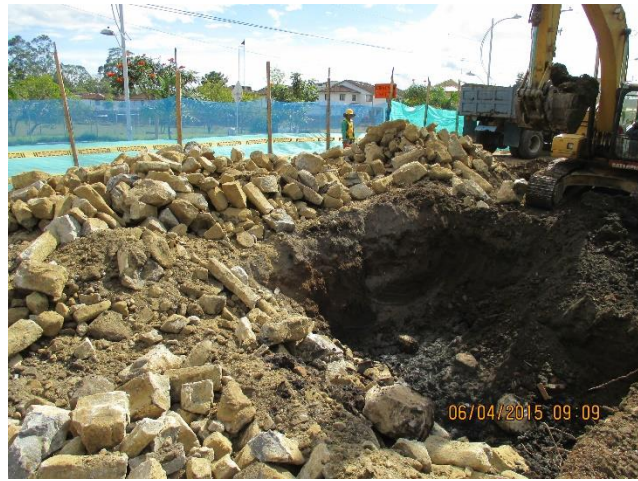
Figura 21. Disposición de material de mejoramiento para contener talud a lado

Durante el desarrollo de la excavación y debido a su profundidad, el talud del lado izquierdo se separó del sardinel de la vía existente, como medida preventiva la interventoría ordenó detener la excavación y dar el soporte adecuado al talud para evitar que este se desplomara en el cajero de la calzada.

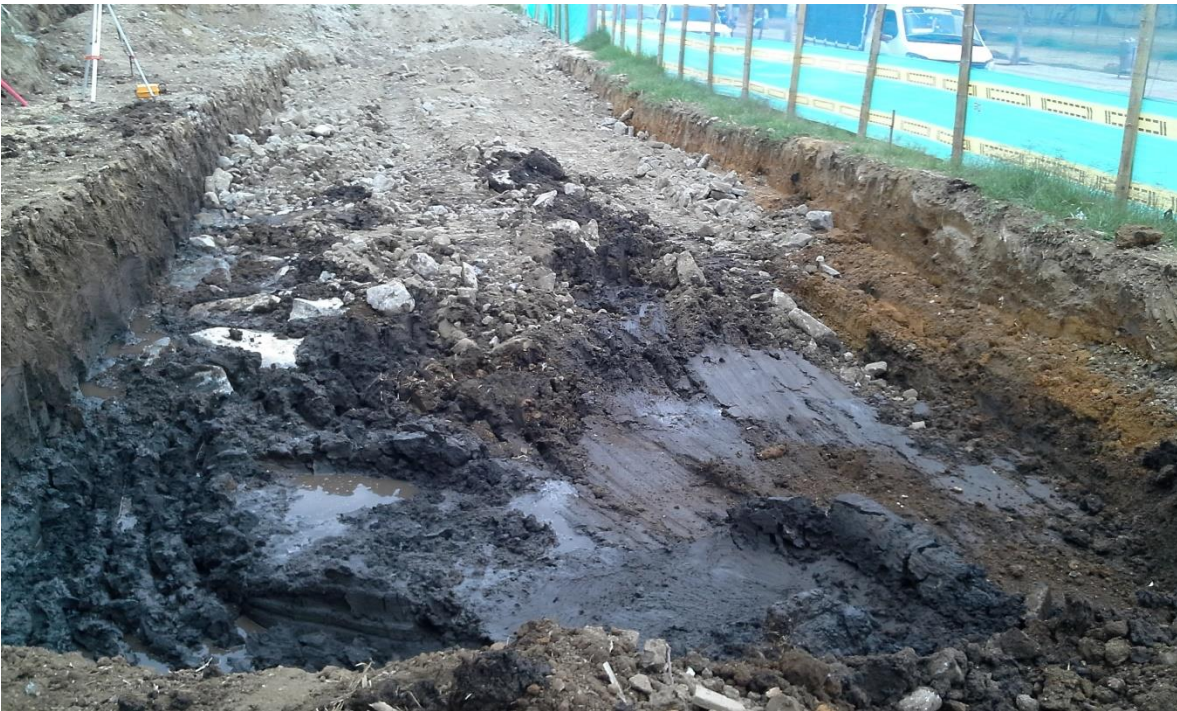
Figura 22. Suelo con alto contenido de materia orgánica y humedad, encontrado durante la excavación para la calzada.

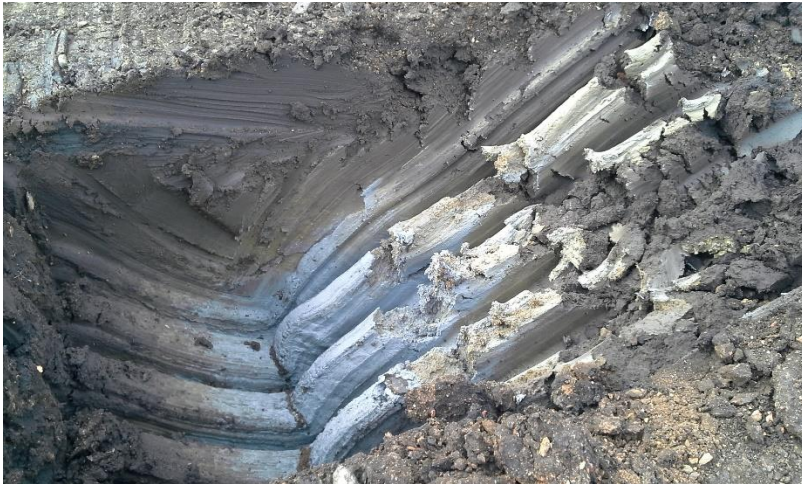
Figura 46. Apique con material arcilloso color gris y humedad alta.

Después de reemplazar y mejorar los sitios en donde existían los fallos puntuales, con el material de mejoramiento, se hace el cereo de la subrasante ubicando el nivel a 0.83m de la cota de rasante, como lo propone el diseño original.

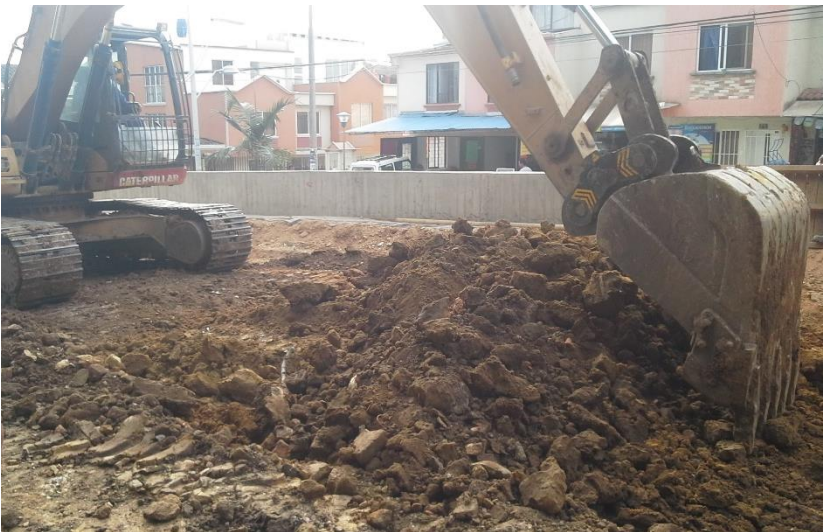
Ancho promedio (m): 4.0

Profundidad promedio (m): 0.6

Figura 59. Fallo en K0+447 – K0+453.

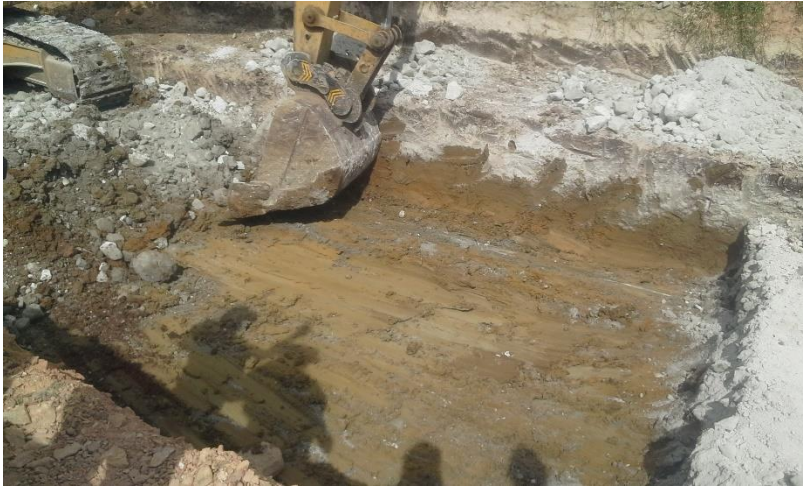
Figura 60. Fallo con presencia de material arcilloso.
