**INSPECTOR DE OBRA EN LA INTERVETORIA DEL CONVENIO
INTERADMINISTRATIVO 3090 DE 2013 SUSCRITO ENTRE LA
UNIVERSIDAD DEL CAUCA Y EL INSTITUTO NACIONAL DE VIAS**

**INFORME FINAL DE PRÁCTICA PROFESIONAL
MODALIDAD DE PASANTIA,
PRESENTADO ANTE LA UNIVERSIDAD DEL CAUCA COMO REQUISITO
PARA OPTAR AL TÍTULO DE INGENIERA CIVIL**

**LEIDY ALEXANDRA BUITRON RODRIGUEZ
04101022**

**UNIVERSIDAD DEL CAUCA
FACULTAD DE INGENIERÍA CIVIL
POPAYÁN
2016**

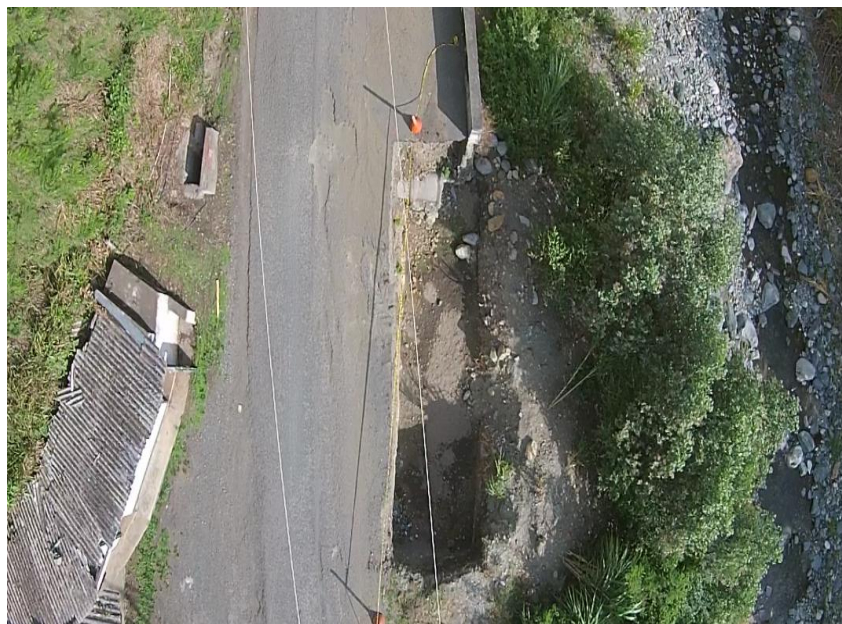
- a. **Proceso constructivo de muro en concreto reforzado ubicado en K3+765 – K3+775; muro de 4m de altura y 10m de longitud. Ver FIGURA 3.**

FIGURA 3. Foto en planta de excavación para muro K3+765-K3+775. Fuente DRON Universidad del Cauca.

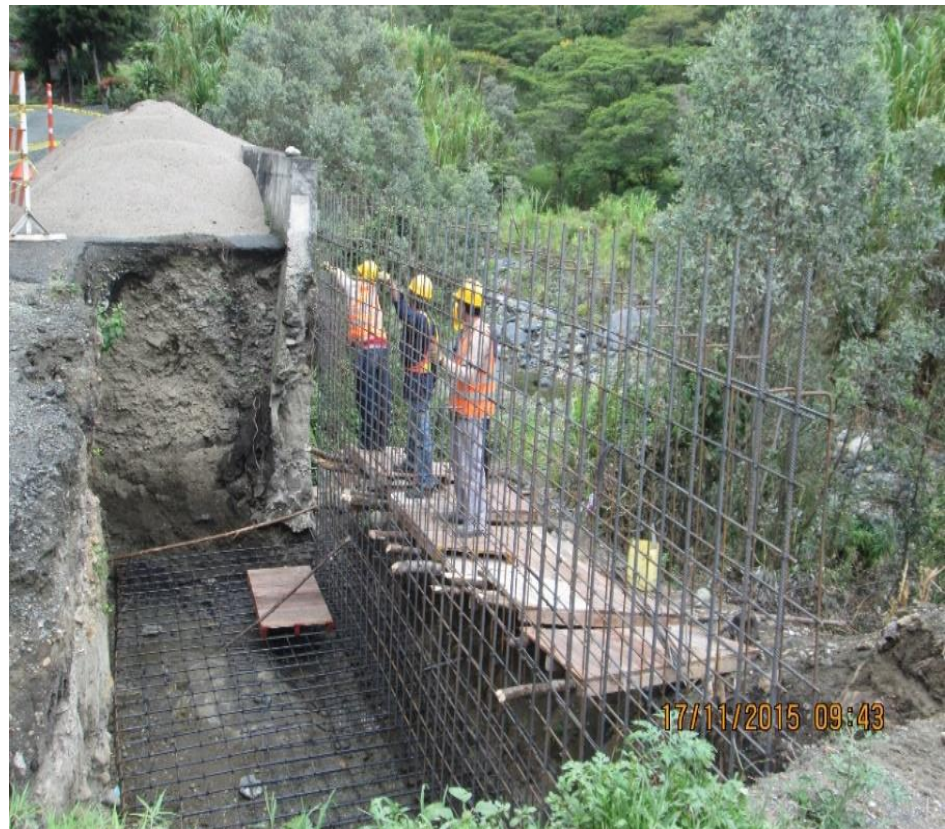
Para iniciar la construcción del muro se procedió a hacer una limpieza del sector para posteriormente armar el refuerzo de la zarpa y el brazo del muro, todo esto de acuerdo al diseño anterior; la interventoría chequeo espaciamientos entre barras, traslapos y amarres, además de la contabilización en kilogramos de aceros usados para luego sustentar las actas parciales de pago al contratista. Ver **FIGURA 4**.

FIGURA 4. Acero de refuerzo de muro. *Fuente propia.*

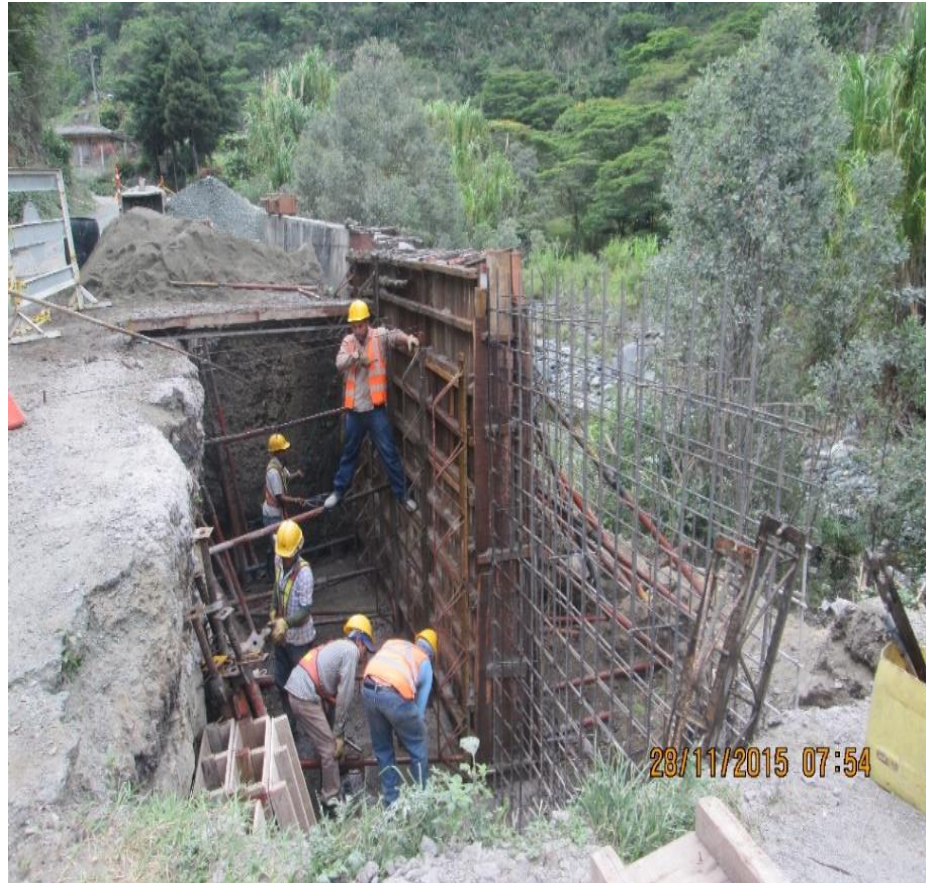
Seguidamente se funde la zarpa de muro para continuar con el formateo del brazo y terminar su fundición, la interventoría verifico la correcta colocación de la formaleta. Ver **FIGURA 5**.

FIGURA 5. Trabajadores colocados formaleta para fundición de muro. *Fuente propia.*

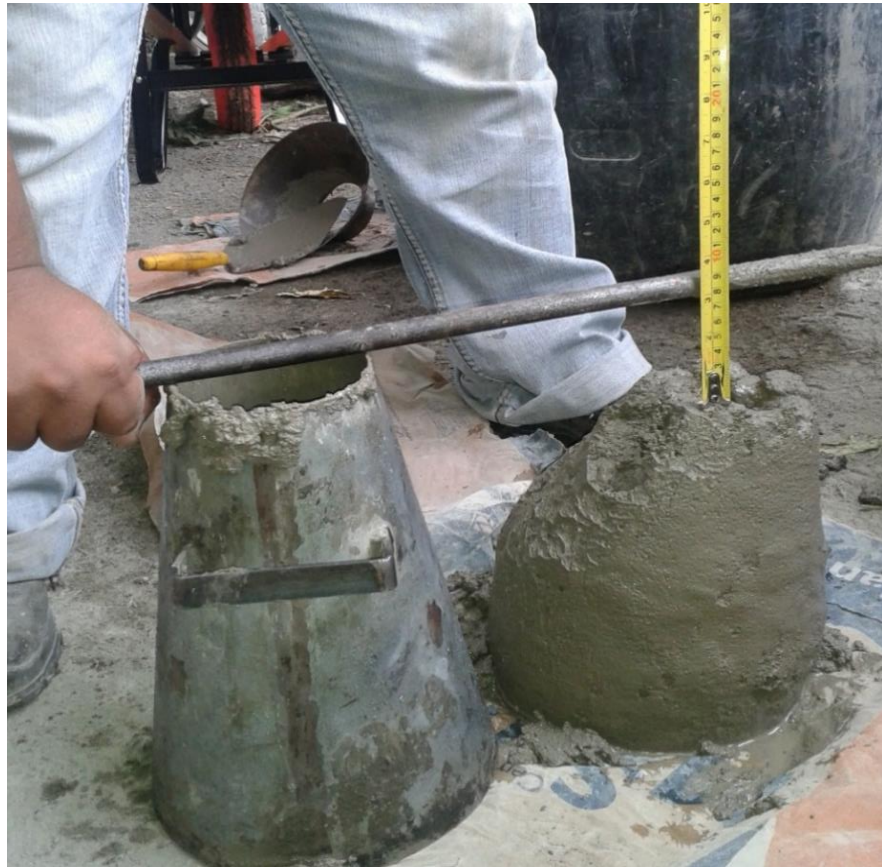
- Prueba de asentamiento, se verificaba que la superficie donde se desarrollaba esta prueba estuviera limpia, nivelada y libre de vibraciones tal como dice en las especificaciones seguidamente se inspecciono que tanto el número de capas (3 capas) como el número de golpes (26 golpes en cada capa) fuera correcto y finalmente que el resultado de la prueba fuera satisfactorio (de 3" a 4" de asentamiento). (INV E 404-13 SECCION 400). Ver **FIGURA 6**.

FIGURA 6. Prueba de asentamiento, cono slump. *Fuente propia*

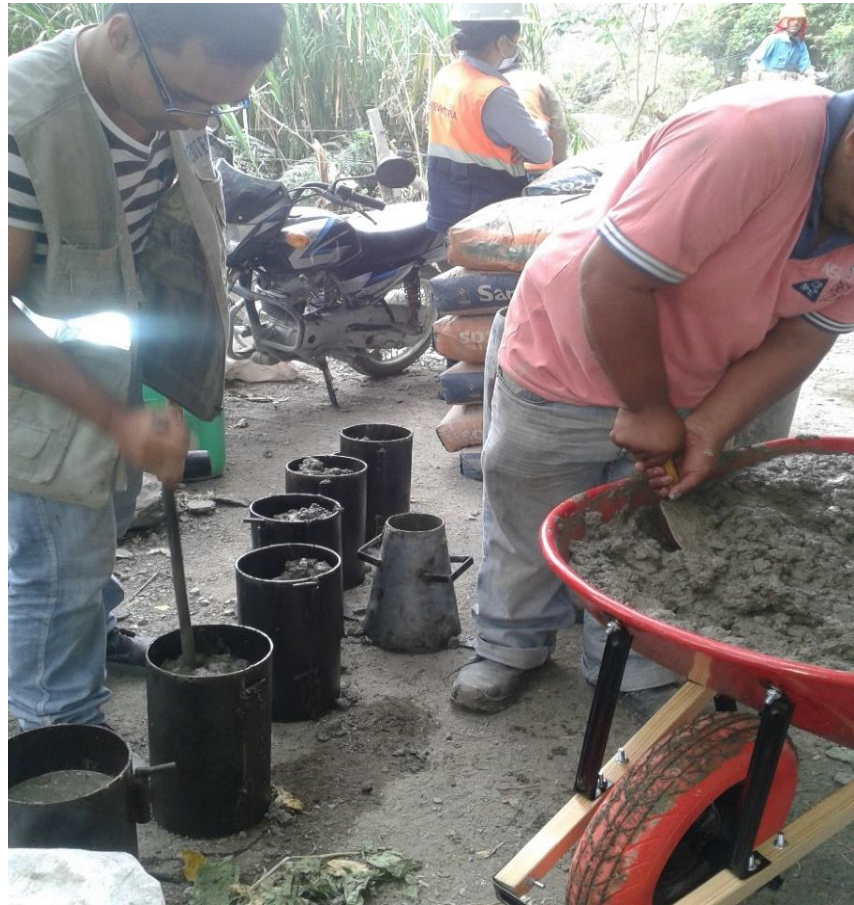
- Toma de muestras para la fabricación de cilindro, se tomó 6 muestras para evaluar resistencia a los 7, 14 y 28 días; se verifico que la superficie donde se desarrolló esta prueba estuviera limpia, nivelada y libre de vibraciones seguidamente se inspecciono que tanto el número de capas (3 capas) como el número de golpes (26 golpes en cada capa), fuera el correcto, luego se desencofro a las 24 horas para finalmente colocar los especímenes en un tanque con agua siguiendo así las especificaciones de la norma INVIAS. (INV E 402-13 SECCION 400). Ver **FIGURA 7**.

FIGURA 7. Fabricación de cilindros. *Fuente propia*

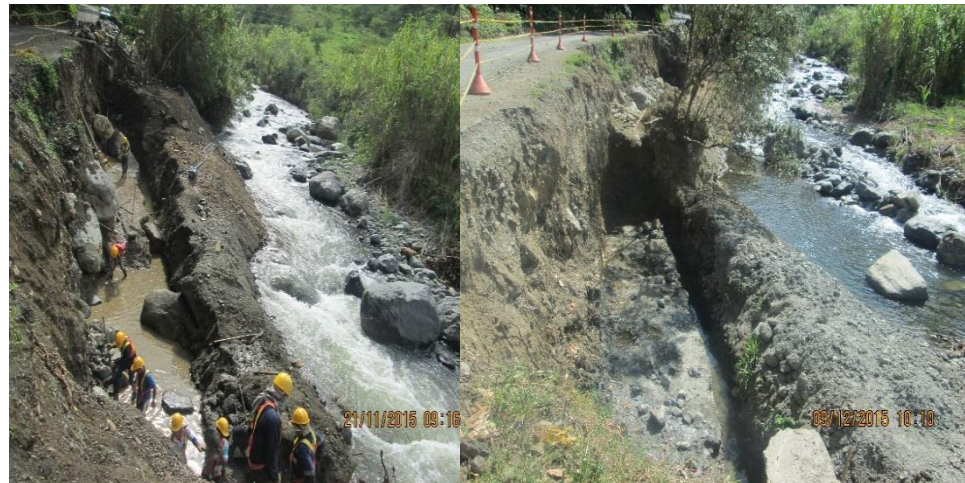
FIGURA 10. Excavación para muro K4+060 - K4+110. Fuente propia

La Interventoría estuvo pendiente que el material excavado no cayera al río para evitar su contaminación.

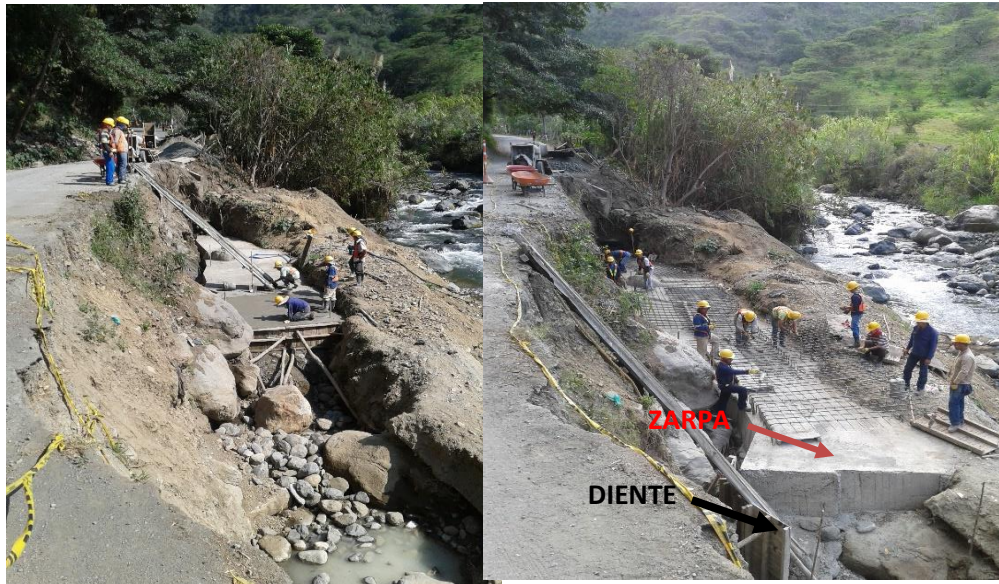
Para el concreto ciclópeo la interventoría inspeccionó que las piedras usadas estuvieran limpias, además se hicieron pruebas de asentamiento y cilindros como control de calidad del concreto simple, se hizo necesario el uso de un canal para la colocación del concreto en su sitio.

FIGURA 11. Concreto ciclópeo “diente” y zarpa. *Fuente propia*

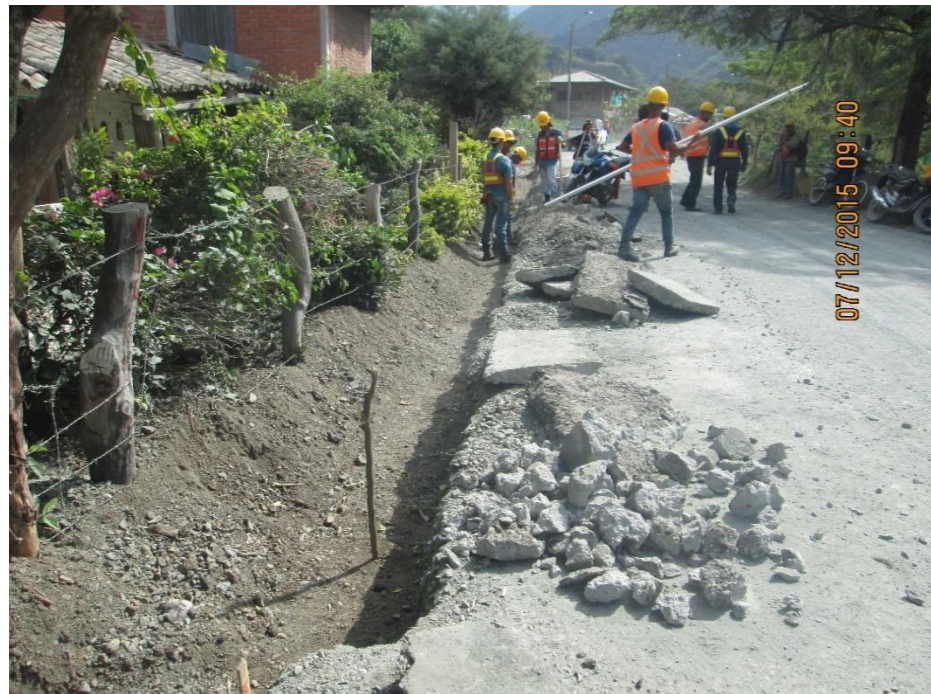
La construcción de las cunetas se hizo en dos partes *primero* se construyó la base de la cuneta en concreto reforzado, por lo que fue necesaria la demolición de la cuneta existente. Ver **FIGURAS 12 y 13**

FIGURA 12. Cuneta existente demolida. *Fuente propia*

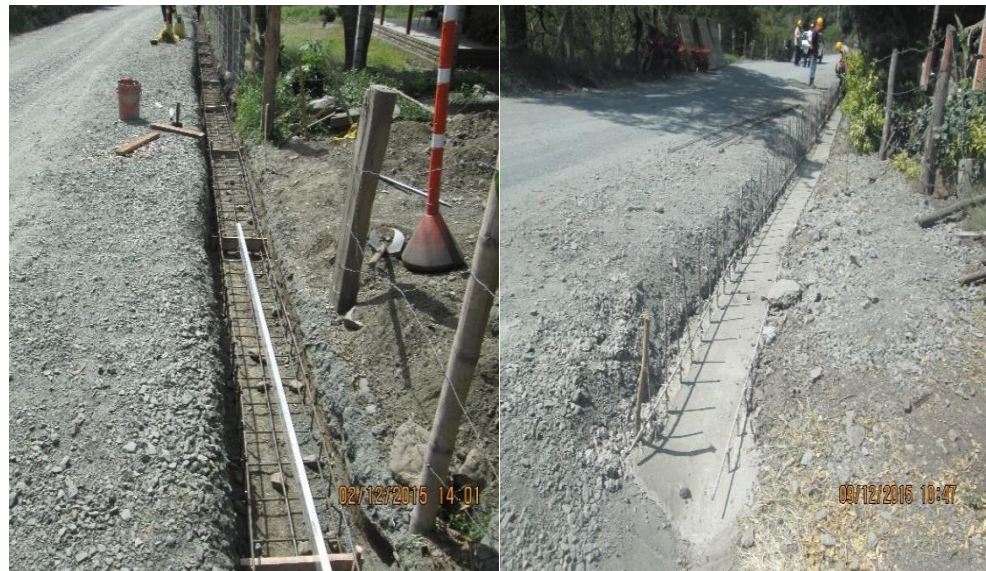
FIGURA 13. Acero de cuneta y fundición de cuneta. *Fuente propia*

La Interventoría inspecciono que los traslapes (30 cm) y la separación entre flejes (20cm) fuera la indicada además que la sección excavada cumpliera con las dimensiones (50 cm de ancho y un espesor de 10 cm).

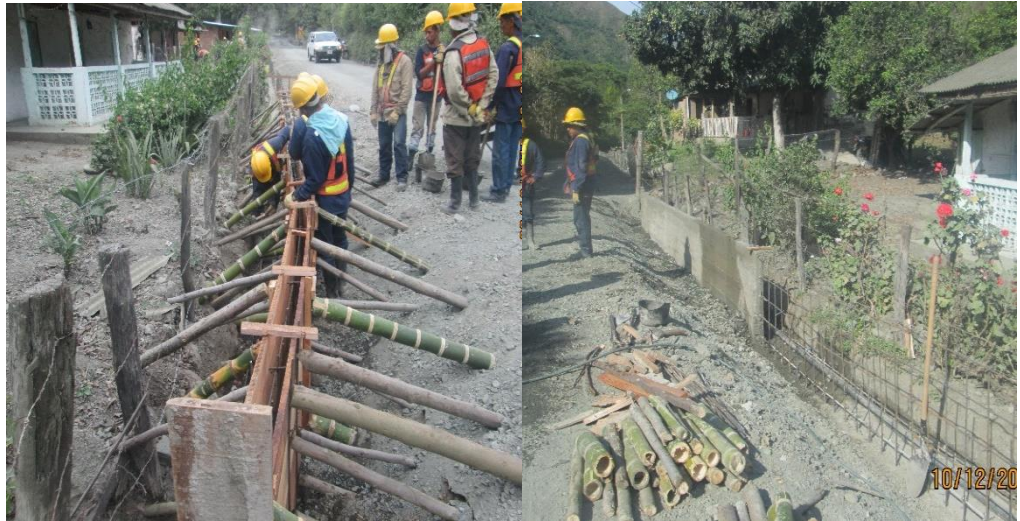
En *segunda* medida se construyó la pared lateral izquierda en concreto reforzado más un aditivo acelerante (350 ml / 1 bulto de cemento) ya que se necesitaba colocar la carpeta asfáltica rápidamente. Ver **FIGURA 14.**

FIGURA 14. Formaleteo y desencofrado de pared lateral izquierda de cuneta. *Fuente propia*

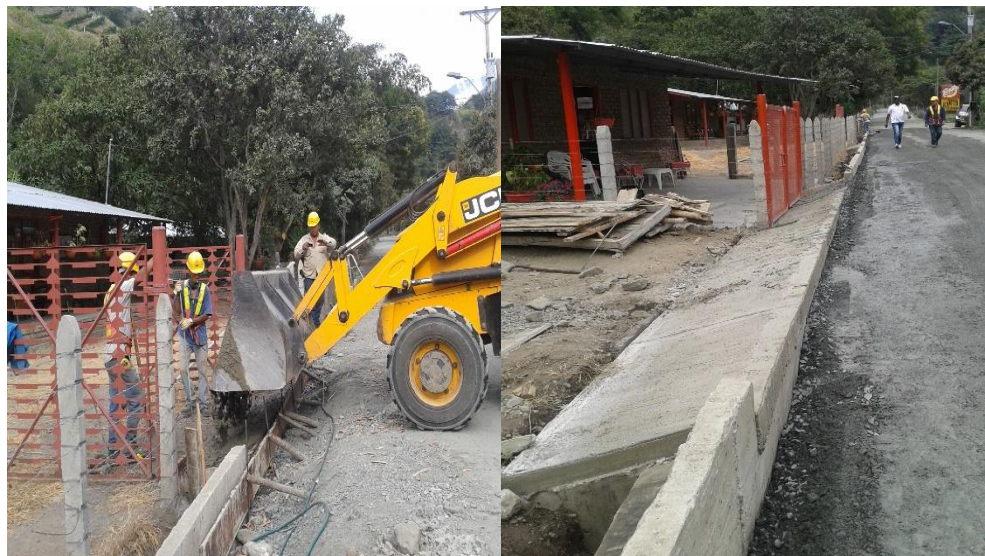
Seguidamente se construyeron las entradas de las casas, las cuales se hicieron también en concreto con las mismas especificaciones dichas anteriormente, para esta parte se transportó el concreto desde el K3+765 a las abscisas respectivas de las entradas (K3+400, K3+380, K3+360, K3+340). Ver **FIGURA 15.**

FIGURA 15. Fundición de entradas. *Fuente propia.*

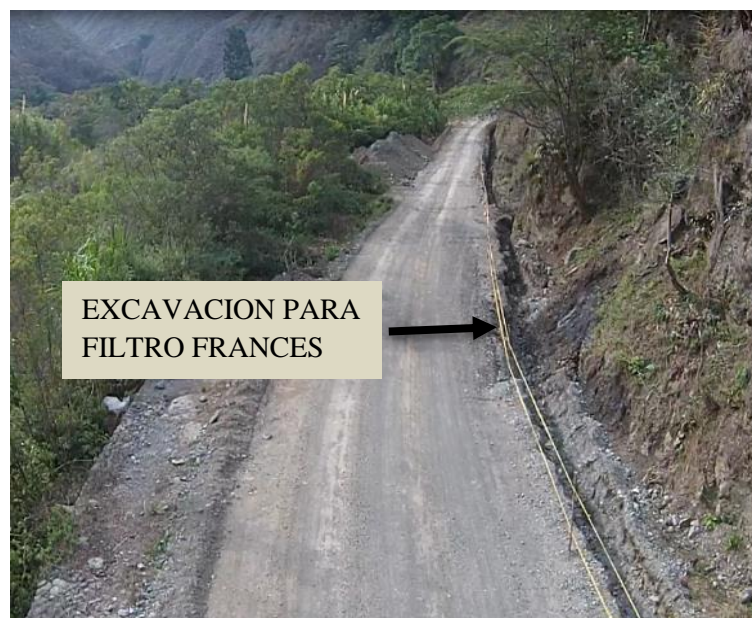
- Ubicación K2+440 a K2+646 y K3+420 a K3+660
- Excavación de 1.00 m de profundidad y 0.60 m de ancho, la cual se hizo con retroexcavadora de neumáticos y la colocación correcta del geotextil y del agregado de 3". Ver

FIGURA 16. Excavación para filtro francés en k2+440 - k2+646.

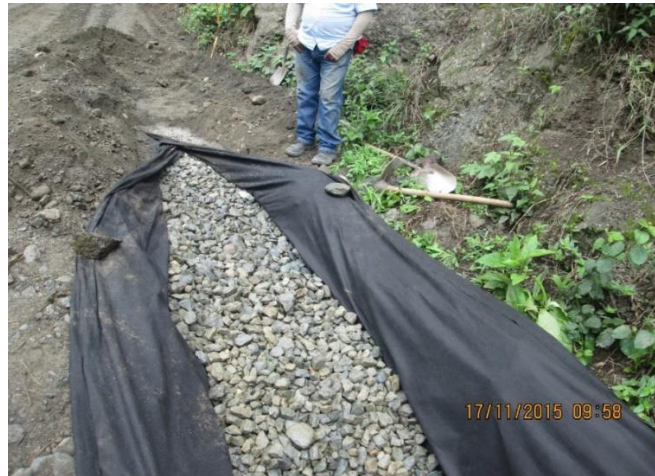
La Interventoría inspeccionó que el agregado fuera efectivamente el de las especificaciones (3") y que además el geotextil estuviera limpio y en buenas condiciones; el geotextil se colocó de tal forma que el traslazo final fueran 0.60 m. se tuvo especial cuidado con la limpieza de todo el sistema además de la costura en el traslazo. Ver **FIGURAS 17 y 18.**

FIGURA 17. Filtro francés sin coser.

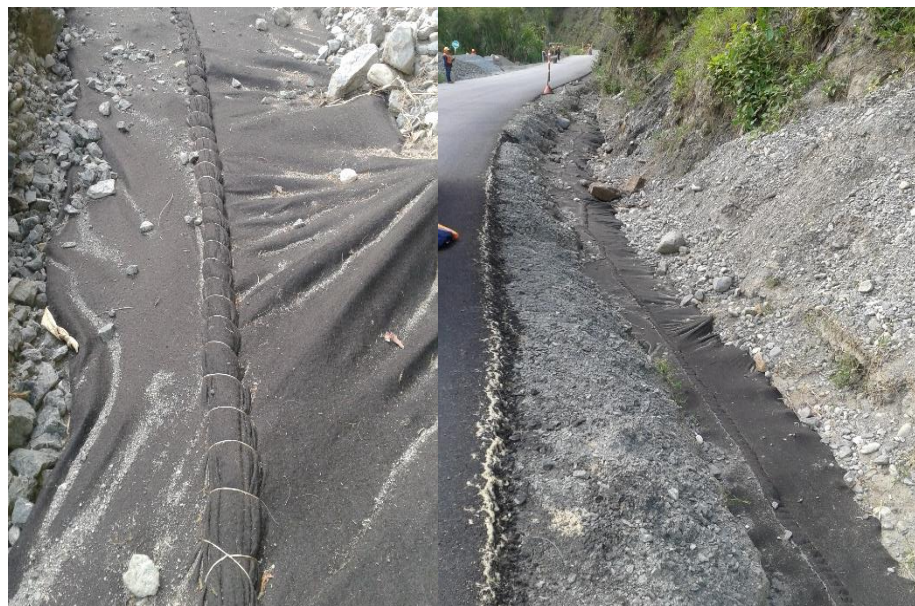
FIGURA 18. Filtro francés cosido.

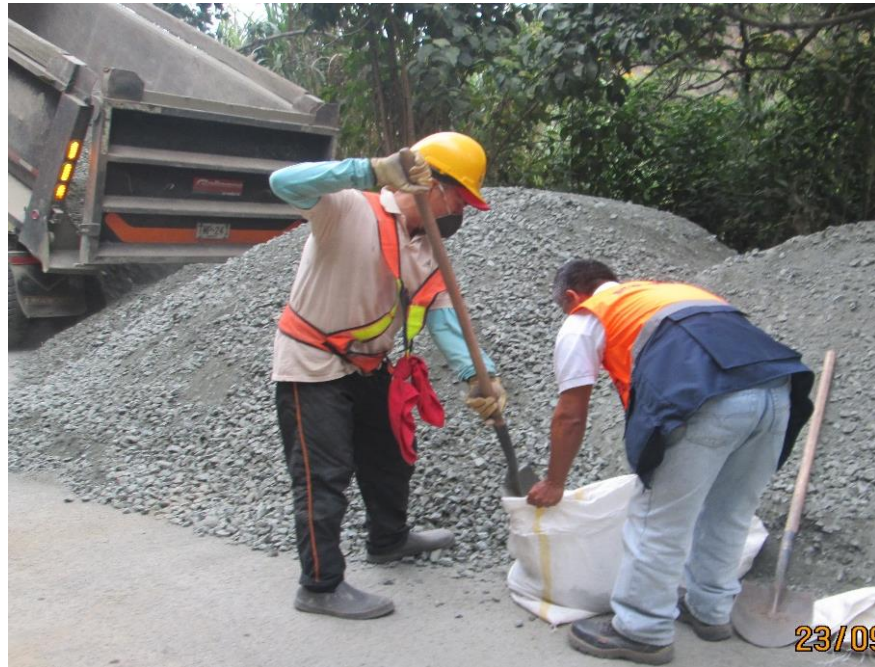
El contratista regó, extendió y compactó la base granular en dos capas completando los 20 cm del diseño, la interventoría tomó muestras para verificar que la base cumplía con las especificaciones, además participó en la toma de densidades de los tramos cereados, para dar liberación a la construcción de la capa de rodadura. Ver **FIGURAS 19 a 23**.

FIGURA 19. Toma de muestra de base por parte de interventoría. *Fuente propia*

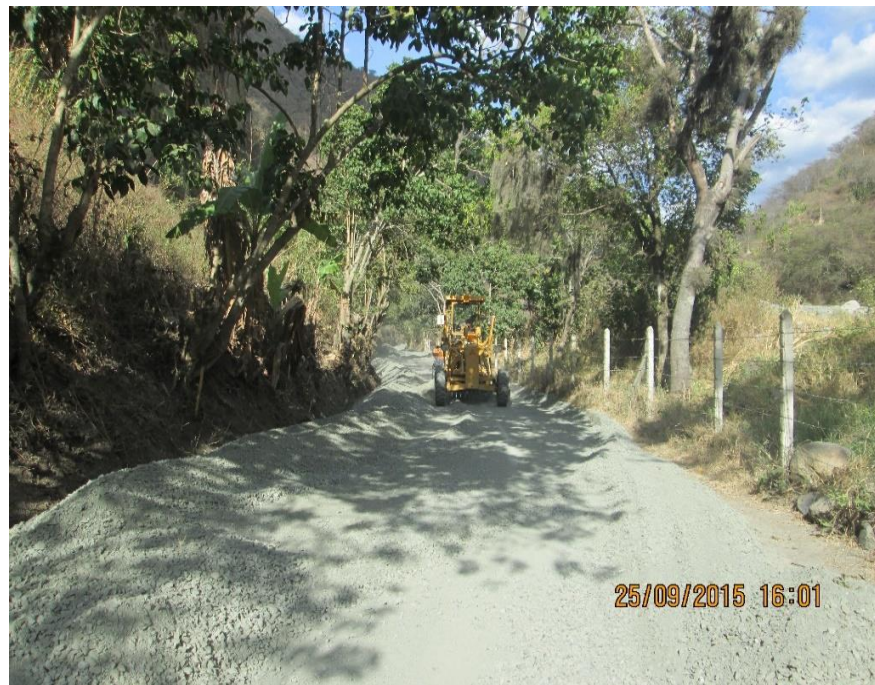
FIGURA 20. Extendida de base granular (BG-40). *Fuente propia*

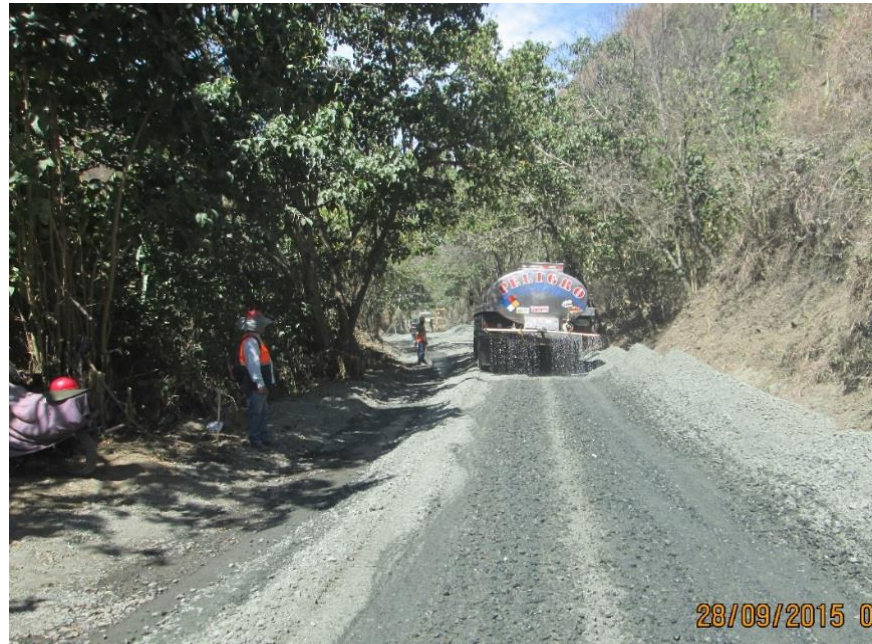
FIGURA 21. Humectación de base granular (BG-40). *Fuente propia*

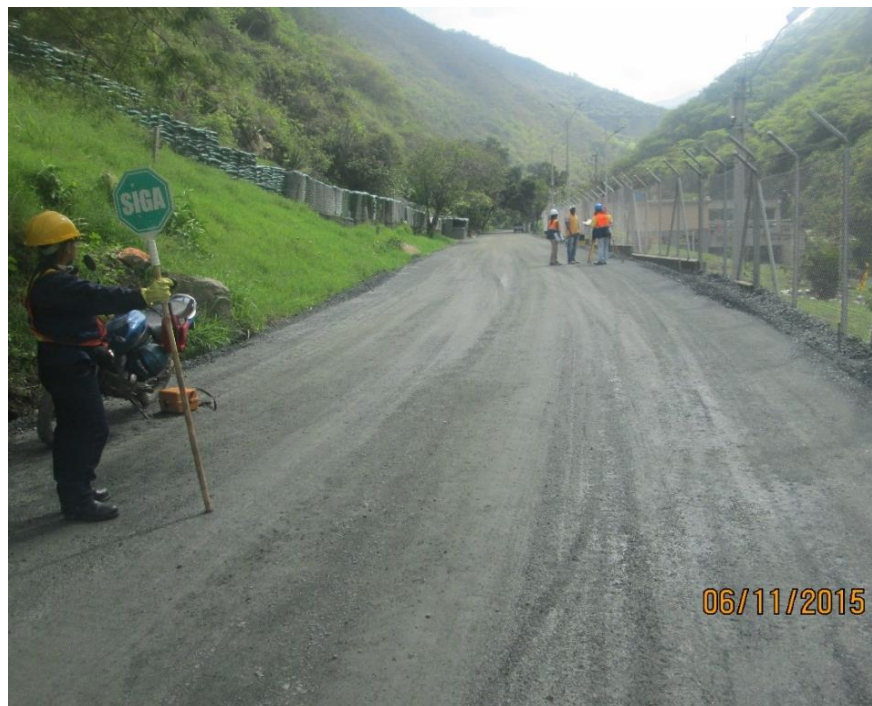
FIGURA 22. Compactación y cereo de base granular (BG-40). *Fuente propia*

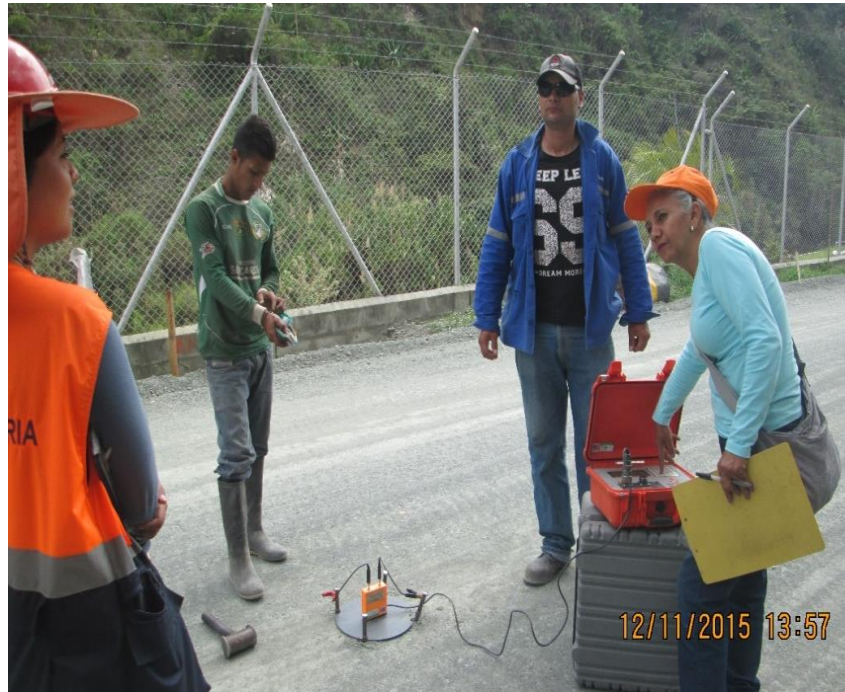
FIGURA 23. Toma de densidades a base granular (BG-40). Fuente propia
