**APOYO Y EVALUACIÓN EN EL SEGUIMIENTO DEL PLAN DE MANEJO  
AMBIENTAL EN EL PROCESO DE INTERVENTORÍA AMBIENTAL AL  
PROGRAMA DE ADAPTACIÓN DE LA GUIA AMBIENTAL (P.A.G.A), EN EL  
“PROYECTO VIAL EL LIBERTADOR”. TRAMO LA PLATA-PTO. VALENCIA  
RUTA 3701**

**UNIVERSIDAD DEL CAUCA  
FACULTAD DE INGENIERÍA CIVIL  
PROGRAMA DE INGENIERÍA AMBIENTAL  
POPAYÁN  
2011**

**TRABAJO DE GRADO  
MODALIDAD: PASANTIA**

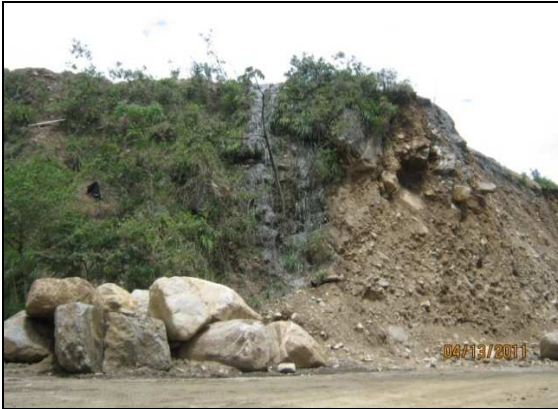
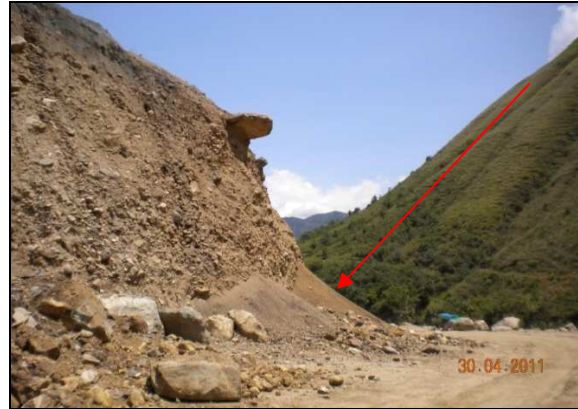
Figuras 13 y 14. Erosión en el Talud de la planta de concreto hidráulico PR73+180

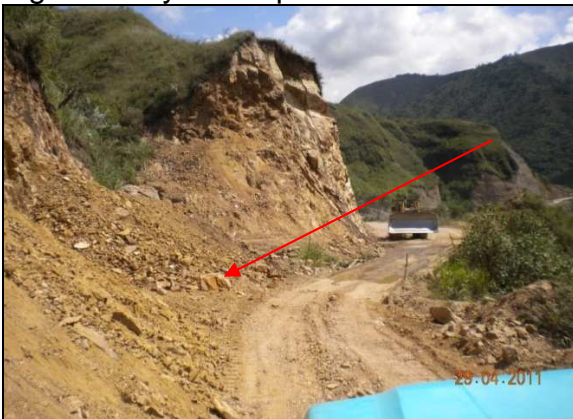
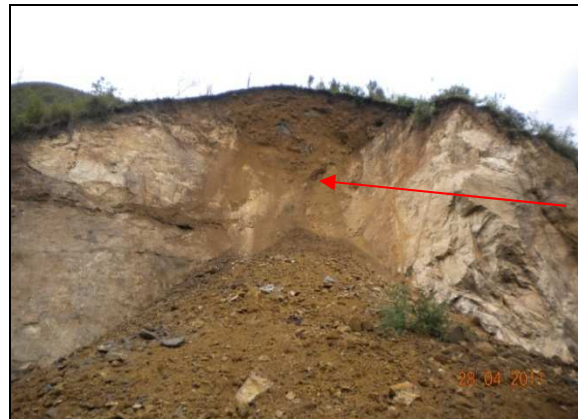
Hay evidencia de erosión en los taludes donde se realizó cortes, ubicados en los PR67+550 y PR73+080 (figuras 15 y 16).

Figuras 15 y 16. Importantes muestra de inestabilidad en talud del PR67+550

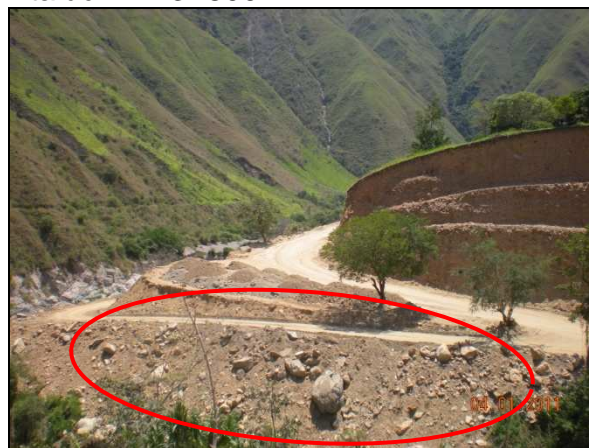
Figura 17. Erosión en talud PR73+800

En la figura 17, se evidencia de erosión en el talud MD, que cae sobre la *Quebrada Cuevas*, por el corte realizado en el PR72+800 MI.

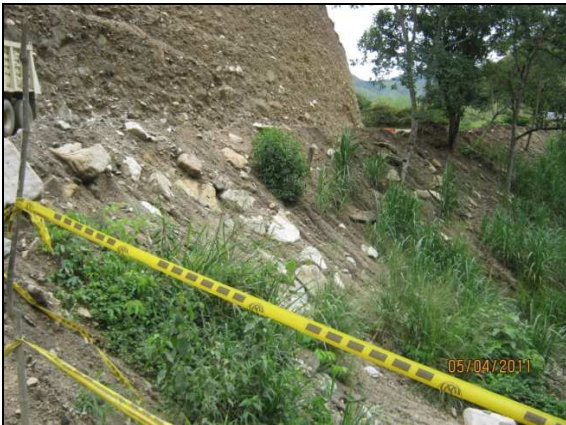
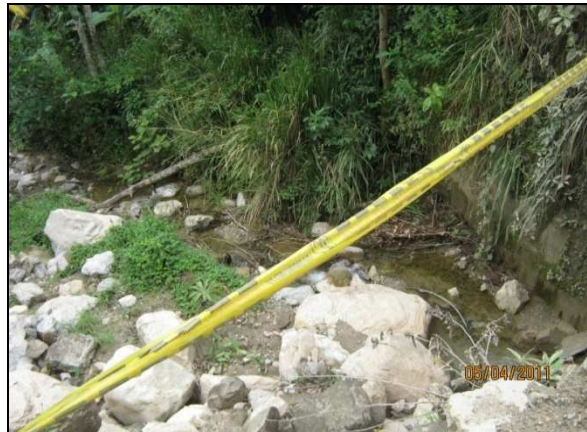
Figuras 18 y 19. Material de corte en fuente Hca. PR69+560

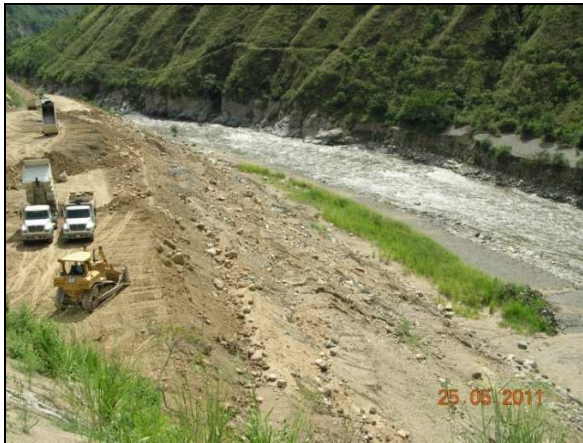
Escombrera del PR72+600

Se realizó control a terrazas de la escombrera en el PR72+600 (figura 20). Es necesario hacer revisión del diseño propuesto y avalado, puesto que las terrazas muestran una construcción que puede afectar la estabilidad del talud de la escombrera, riesgo que aumenta por la cercanía del río Páez.

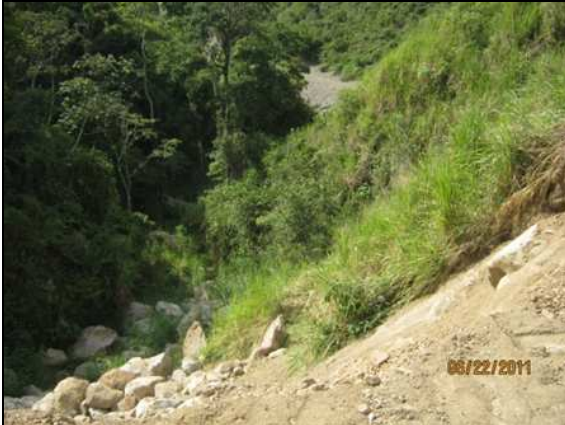
Material de corte PR69+090

(figuras 22 y 23), aportando a éstas, sedimentos (roca y materiales finos), y afectando las características físicas químicas del agua, además de la fauna allí existente.

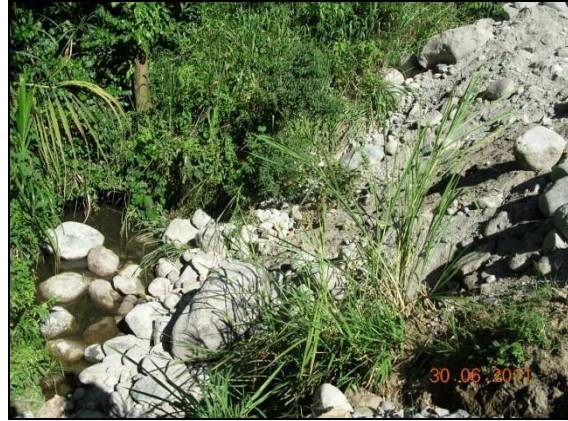
Material de corte en fuente hídrica PR63+930

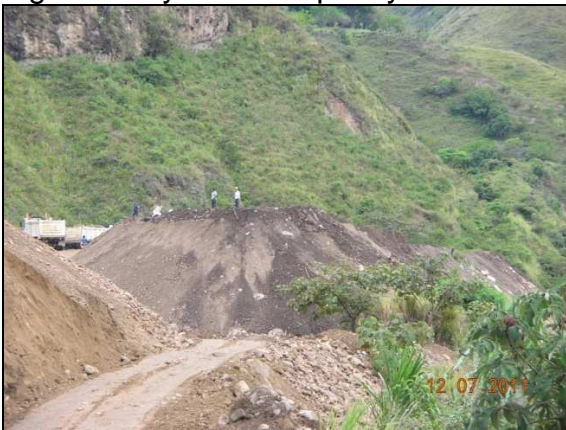
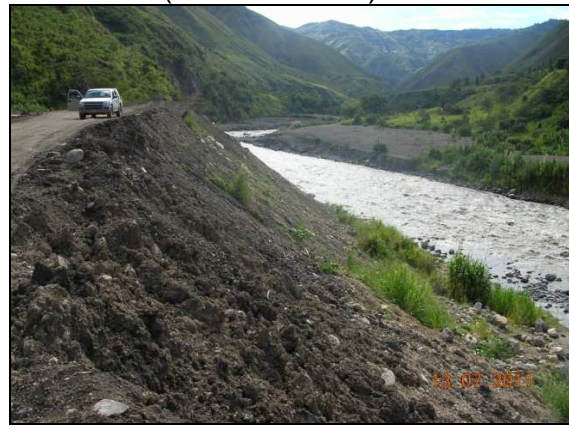
Figuras 31 y 32. Terraplén y Jarillón en el PR73+900 (vereda Patico)

En las figuras 31 y 32 se muestra la conformación de un terraplén para subir el nivel de la vía que en este punto hacía parte del área de inundación del río Páez. Es evidente la adaptación de un jarillón para evitar que material de corte caiga al río Páez.

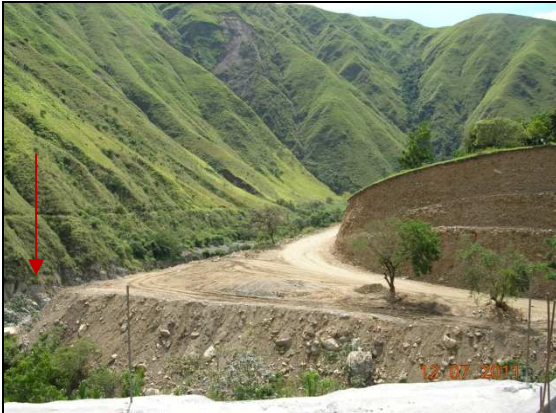
Una condición de cuidado, es que en la dirección norte de esta escombrera, la distancia desde el pie de talud hasta el río Páez (distancia de inundación del río) no cumple con los 30 metros reglamentarios, de hecho en este lado de longitud de esta escombrera, presenta una distancia cero. El pie de talud cae exactamente en los márgenes río Páez y la Quebrada de Cuevas respectivamente (figura 35).

Lado que presenta pendiente lisa y pronunciada en la escombrera PR72+600

Se aconseja que el depósito del material se compacte con al menos tres pasadas del vibro-compactador por cada capa de 60 cm, y que se realice la instalación de sistemas de drenaje (canaletas, filtros, tuberías); la necesidad de estas condiciones es por la presencia de dos cauces hídricos que rodean esta estructura, y hace que se tenga de esta ubicación, un manejo de mayor cuidado.

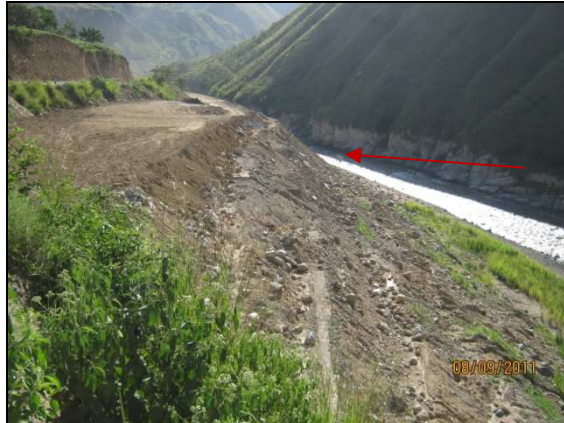
Conformación de terrazas Escombrera PR72+600

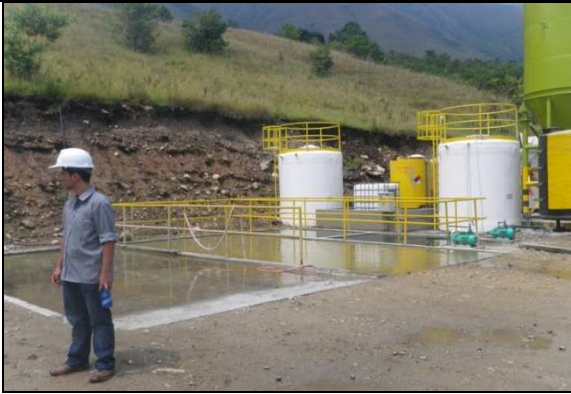
Rebosamiento en el Área del sedimentador del patio 3 por causa de la lluvia

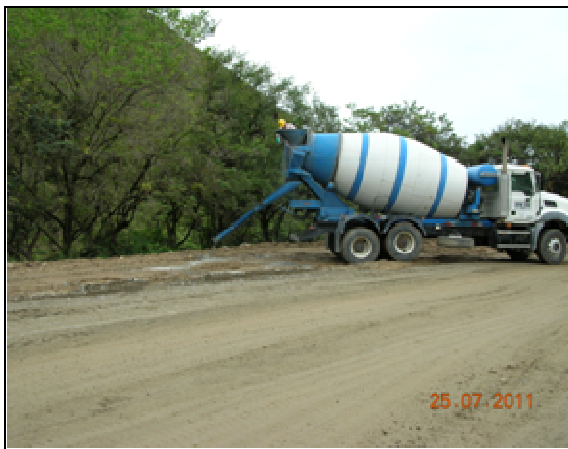
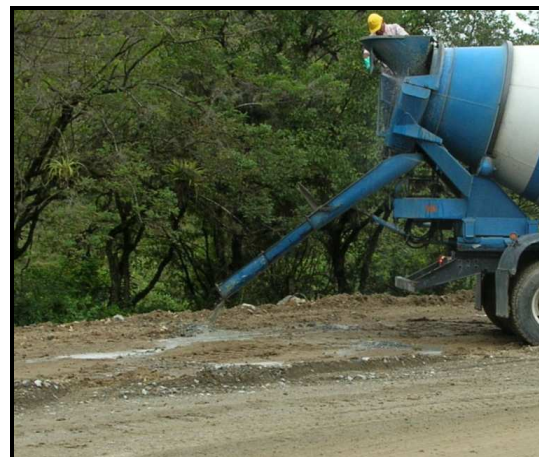
Lavado de canaleta de Mixer en áreas no autorizadas PR72+200

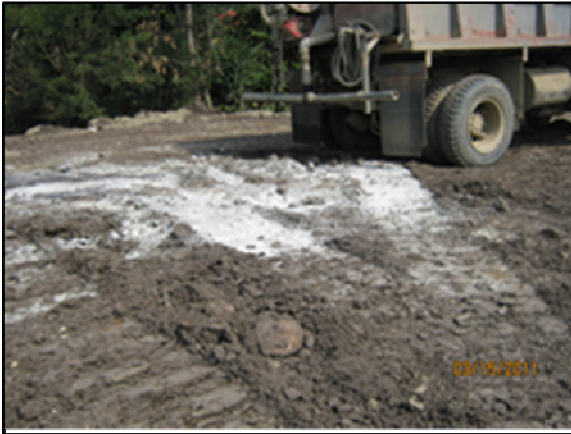
Evidencia de lavado de Mixers en áreas no autorizadas SDM del PR68+650

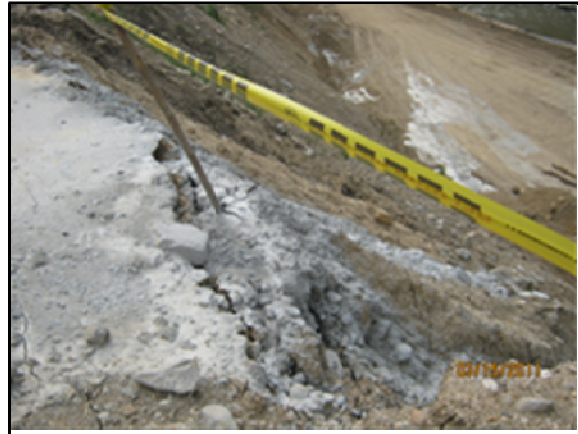
Evidencia de residuos de Mixers en el PR72+600 (talud de SDM); ver fotos de abajo
