APOYO AL PROCESO DE INTERVENTORÍA EN LA EVALUACIÓN Y CONTROL  
REALIZADO POR EL CONSORCIO INTERVIALES ARTERIALES AL  
PROGRAMA DE ADAPTACIÓN DE LA GUIA AMBIENTAL (PAGA), DEL  
“PROYECTO TRANSVERSAL DEL LIBERTADOR” PARA EL TRAMO LA PLATA –  
GUADUALEJO, RUTA 3701.

UNIVERSIDAD DEL CAUCA  
FACULTAD DE INGENIERÍA CIVIL  
PROGRAMA INGENIERÍA AMBIENTAL  
POPAYÁN  
2012

Informe final de trabajo de grado modalidad pasantía como requisito para optar al  
título de Ingeniera Ambiental

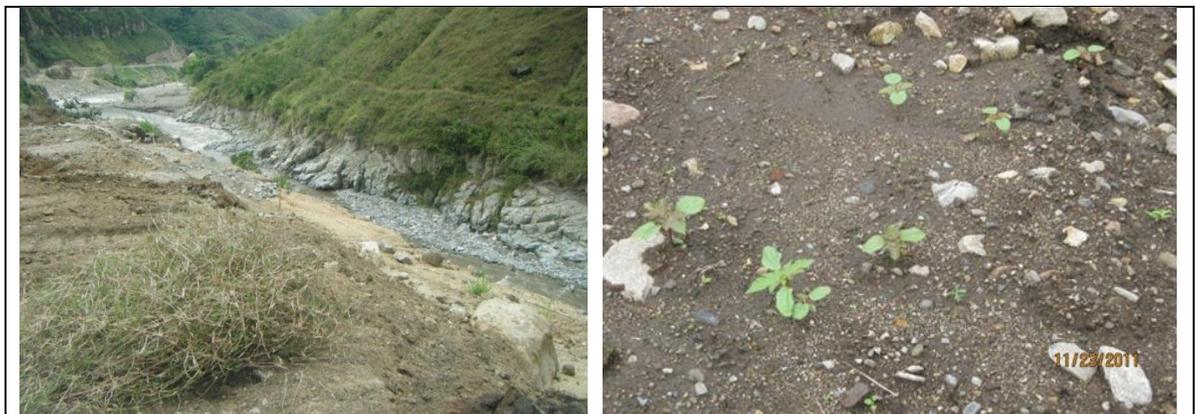
Figura 3. Revegetalización del talud K 72+600

Se verificó que el contratista esta adecuando las terrazas en el SDM del K 72+600, las cuales quedaron bien definidas cumpliendo los parámetros anteriormente establecidos (Anexo H). También ya se le realizaron las actividades de cierre como la revegetalización del talud, (Figura 3) con *pasto estrella*, *caña brava* y *higuerillo* para brindarle mayor estabilidad. Se observo que se están realizando las obras de drenaje (Disipador y descole de alcantarilla), las cuales minimizarán el fenómeno de cárcavas que se están presentando en esta área, (Figura 4).

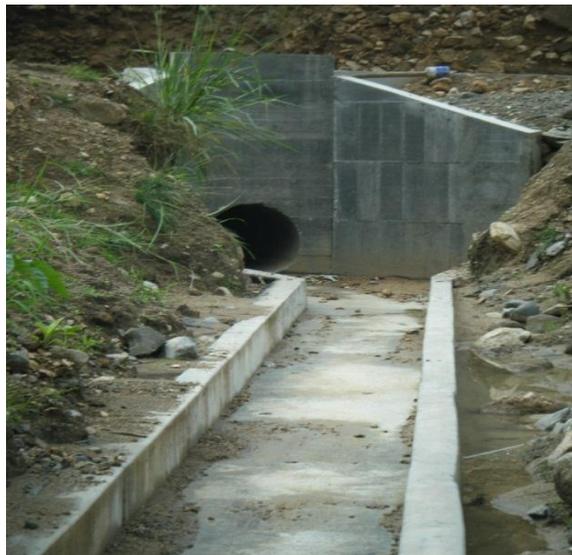
Figura 5. Canal de conducción y alcantarilla en el K 72+600

En los meses siguientes se pudo observar el avance en la construcción de las obras de arte del SDM del K 72+600, como los canales de conducción de agua y la alcantarilla, (Figura 5) por otro lado la siembra de plántulas que se hizo en este lugar a tenido buenos resultados, (Figura 6).

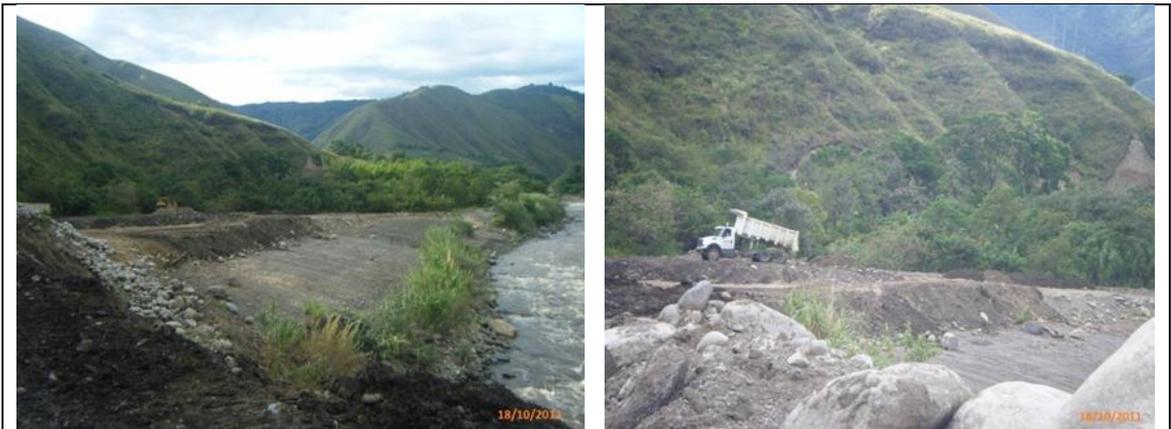
Figura 7. SDM PR 74+600

Se observo que el SDM ubicado en el PR 74+600 cumplió con la capacidad propuesta de acopio y conformación del material de corte solicitado por el propietario por lo cual se da por inactivo. Se constato que no se le ha dado la pendiente porque no se sabe la altura a la cual va a quedar la vía, aunque es importante resaltar que ya se está adecuando con material orgánico y que solo se va a revegetalizar el talud. Quedan pendientes las actividades complementarias para dar cierre definitivo al sitio (Figura 7).

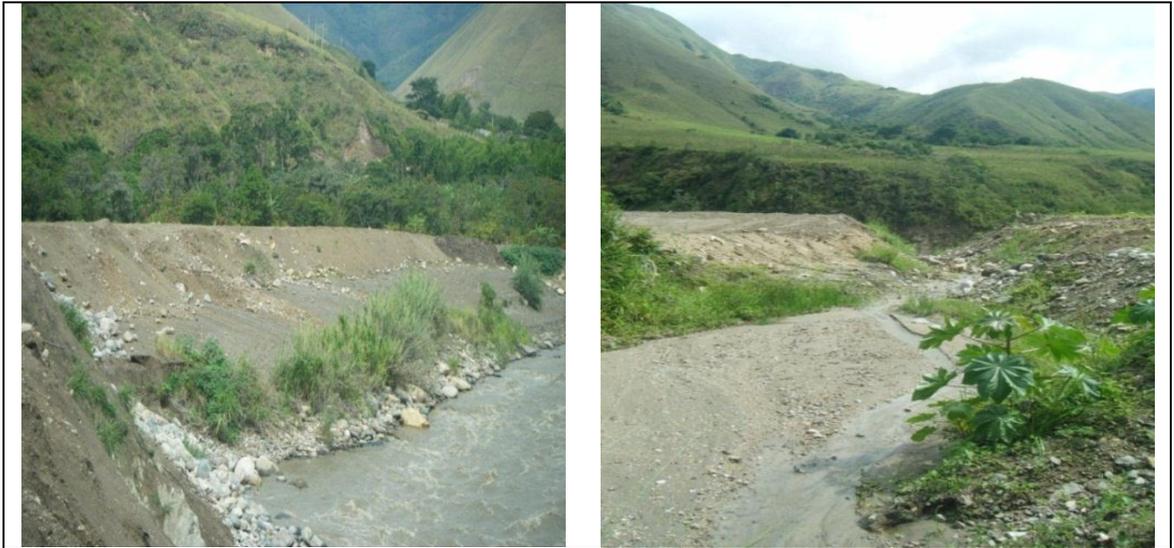
Figura 8. Adecuación SDM del PR 74+600

Se verifico que el contratista cumplió con el diseño propuesto para el cierre del SDM de PR 74+600 (Anexo I), ya que se le adecuó una sola terraza la cual se encuentra a mas de 40 metros del cauce del río Páez, evitando así la contaminación que se pueda genera por caída de material a este (Figura 8).

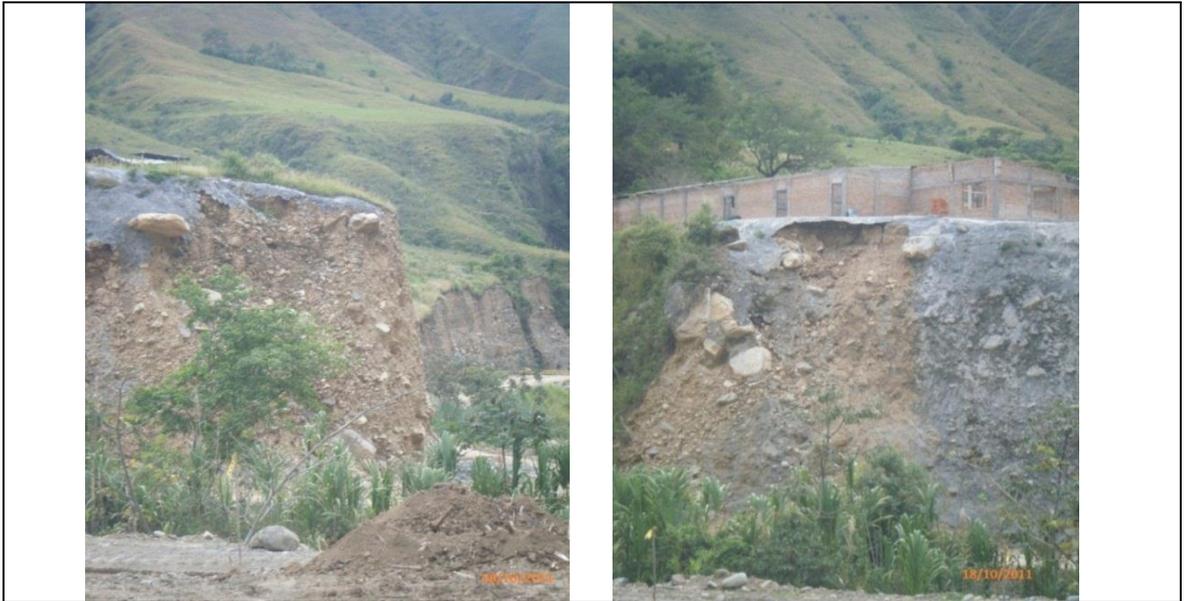
Figura 9. Talud del PR 73+180

Se evidencio que no se ha realizado el manejo respectivo al talud del PR 73+180, (Figura 9) el cual se encuentra ubicado en el área de la Planta de Concreto y Trituración, este tiene importantes condiciones de inestabilidad ya que presenta unas características de corte que deja un talud sin perfilar. Como las condiciones son problemáticas en este punto ya no se van a ubicar las oficinas, taller, ni el almacén para materiales de construcción del contratista, puesto que estas obras aportan peso y el talud no esta en condiciones de soportarlo, lo cual implicaría un riesgo para los trabajadores y el entorno, por lo que la obra se esta utilizando solo como almacén de algunos materiales y el taller se ubico varios metros atrás de este lugar.

El contratista opto por la opción de impermeabilizar el talud con concreto, pero esta medida no dio los resultados esperados, ya que hubo un movimiento de remoción en masa; esto se dio por infiltración y por la pendiente tan pronunciada que este tiene, por lo tanto la interventoría se encuentra a la espera de las actividades a realizar por el contratista para el manejo de este.

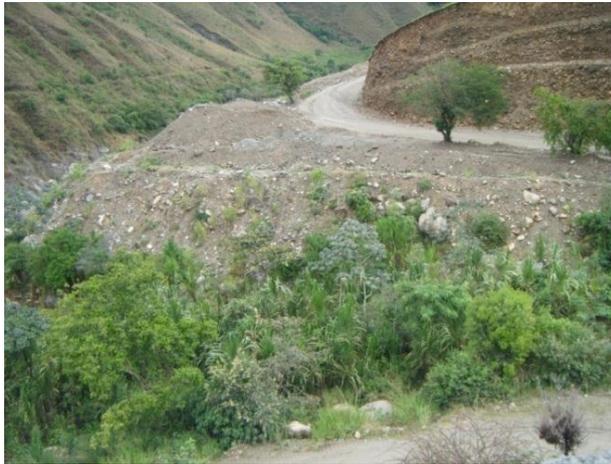
Figura 11. Talud Quebrada Cuevas

En el talud ubicado en la Quebrada Cuevas en el PR 72+900, se observó la revegetalización con *caña brava* al pie de este (Figura 11), La parte superior del talud se utiliza como stock de material de sub base, el cual se verificó que posteriormente es retirado para usarlo en la pavimentación de la vía.

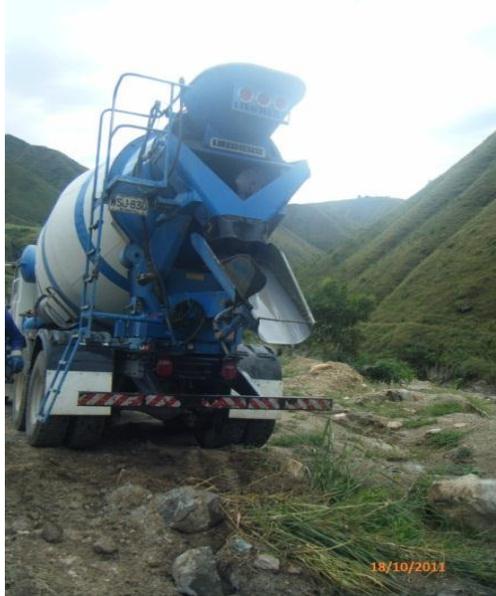
Figura 17. Lavado de mixer en la vía

Se observó la colmatación de los sedimentadores de la planta, lo que dio justificación a los operadores a depositar los residuos de los mixers en diferentes partes de la vía (escombreras, taludes y drenajes) (Figura 17), se solicitó verbalmente al Ingeniero Residente Ambiental del tramo suspender estas acciones por parte de los operadores, igualmente se trato esta problemática en el comité realizado en el mes de octubre.

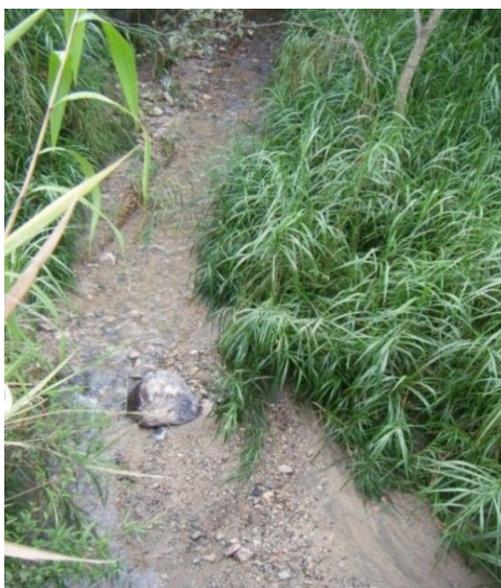
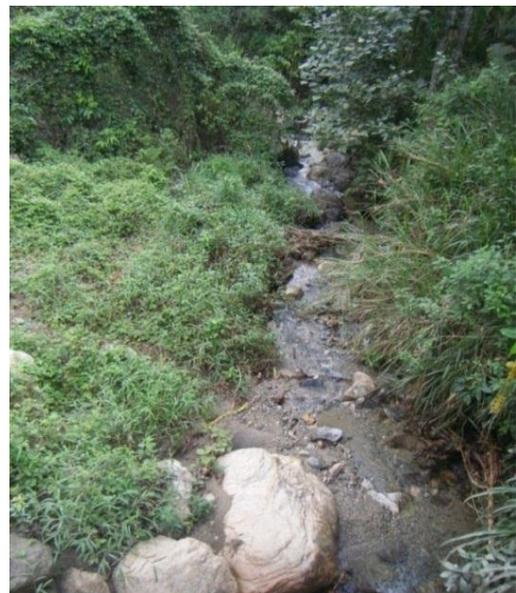
Para el mes de Noviembre las Quebradas Oritoguas, y Frayle, (Figuras 20 y 21), ubicadas en los PR 69+550 y PR71+082 respectivamente, se observo que estaban limpias, puesto que en este mes se presentaron fuertes crecidas las cuales rehabilitaron el cauce, por lo tanto ya no se encuentra material de corte en estas fuentes hídricas, además se realizó su debida señalización.

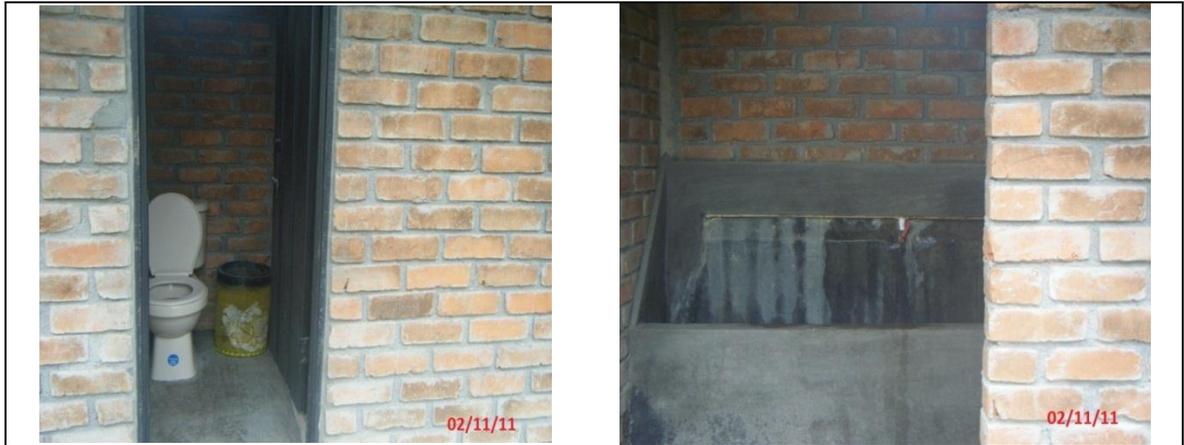
Figura 22. Sanitario y orinal de la planta de trituración

Se observó que se cuenta con dos sanitarios provisionales y un orinal de varios puntos en la planta con su respectiva caneca, (Figura 22) los cuales cuentan con un tanque séptico con campo de infiltración para el manejo de las aguas servidas. El contratista realiza una inspección cada 10 meses y tiempo de limpieza para un periodo de cinco (5) años. En estos momentos se encuentran en buenas condiciones de higiene y limpieza.

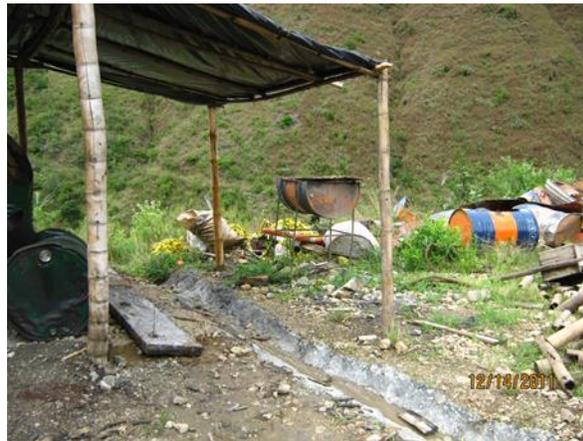
Figura 25. Área de aceites mejorada

En Diciembre se evidencio que al área de acopio de los residuos de aceite se le adecuo una mejora para disminuir el impacto generado por el derrame de estos, realizando una ampliación del techo, disposición de grava como material absorbente y la implementación de un canal en concreto para el manejo de aguas lluvias y derrames (Figura 25) este dirige todas las aguas residuales al talud ubicado en la planta y hasta ahora no se ha realizado manejo de estas, puesto que no se a adecuado una alcantarilla al final del canal.

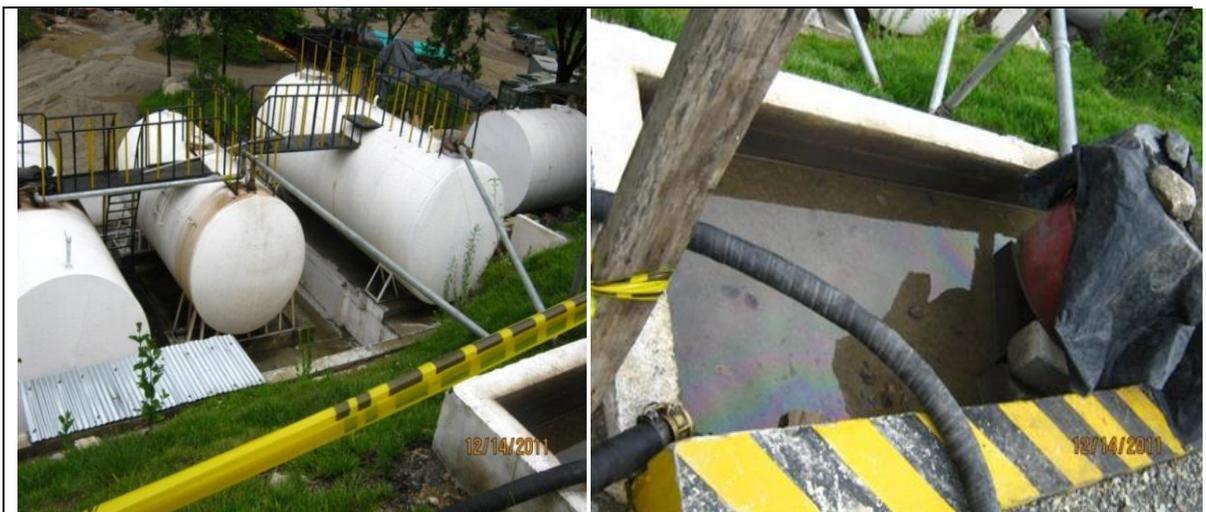
Figura 28. Área de combustible y trampa de grasas

En el centro de acopio de combustibles se verifico el funcionamiento de la trampa de grasas ubicada en la parte superior del área de tanques de reserva, la cual se utiliza durante el llenado de los tanques para evitar aporte de combustible al suelo, o drenajes en el proceso (Figura 28), encontrando que su funcionamiento es el adecuado para esta actividad.

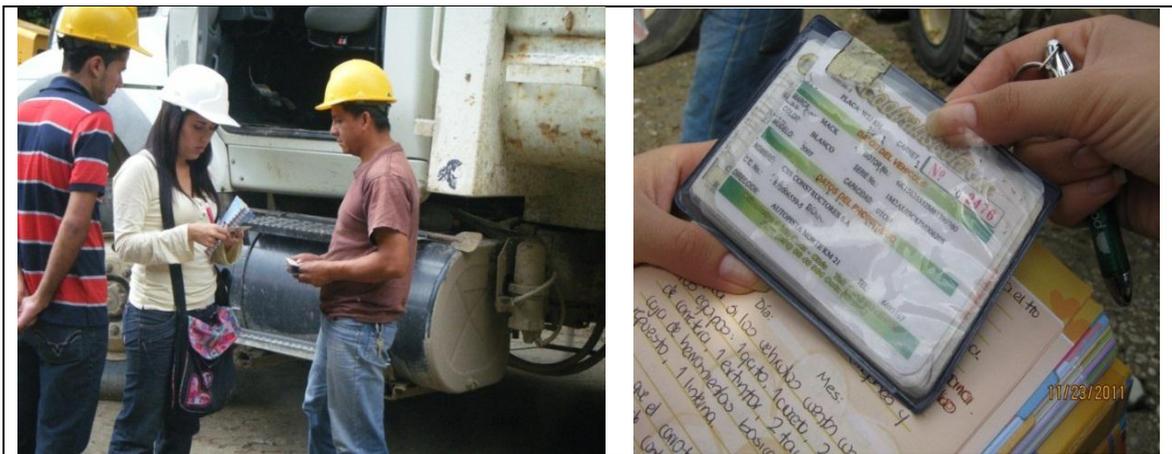
Figura 29. Revisión de vehículos

Se observó que durante las obras constructivas, los vehículos y maquinaria se mantuvieron en buen estado de funcionamiento como: luces, pitos de reversa, llantas y mecánico en general, según información del contratista el mantenimiento se realiza cada vez que el vehículo cumple con 250 horas máquina trabajadas.

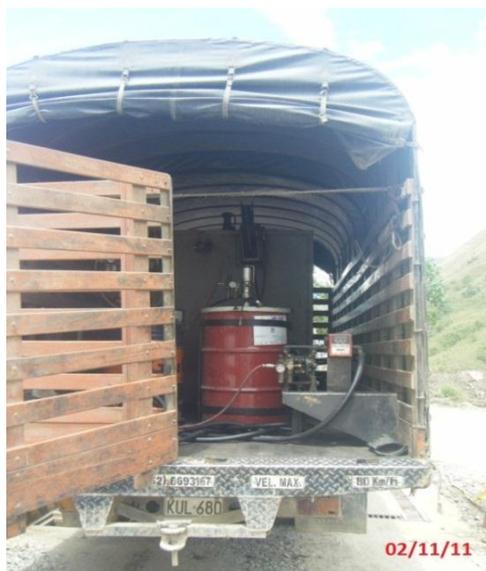
Figura 34. Carro taller

Se observo que el contratista cuenta con un carro taller con el cual transporta el combustible, grasas y aceite lubricante a los frentes de obra, (Figura 34). Diariamente con este vehículo se realiza el tanqueo y engrase de la maquinaria, sin embargo no se tuvo la precaución de contaminar el suelo, el carro taller no acarrea elementos de limpieza en caso de derrames accidentales como ocurrió en el PR 71+510 cerca de un centro de acopio, (Figura 35).

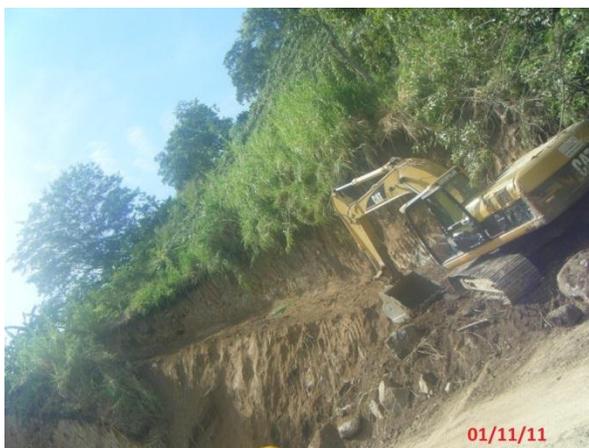
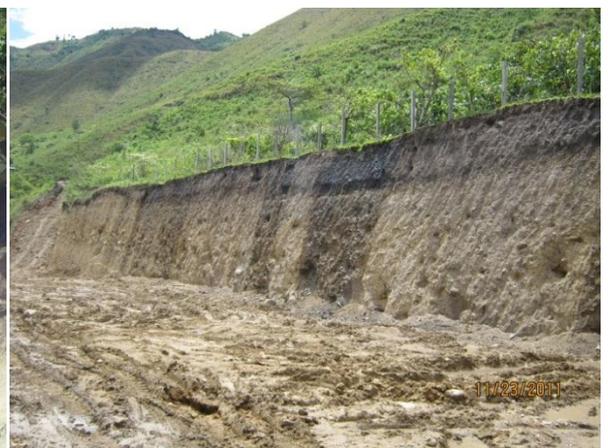
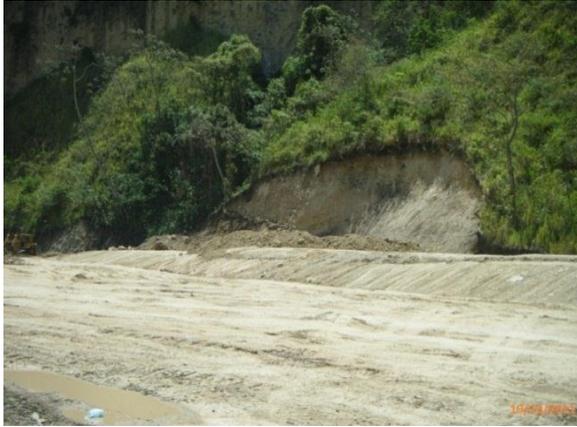
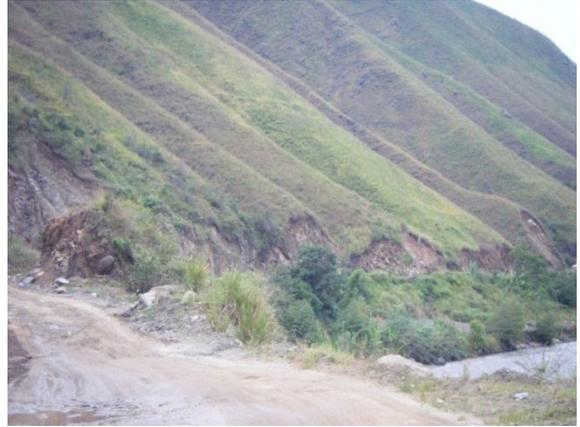
El contratista realizó diversos cortes por ampliación de vía como en el PR 66+480 (Figura 37), PR 74+900 (Figura 38), PR 73+600 (Figura 39), del PR 66+500 al PR 67+000 (Figura 40) y PR 75+300, se observó que el material sobrante se almacenó en la planta de trituración para luego utilizarlo en la clausura de los predios intervenidos como los SDM. Cabe aclarar que este material corresponde a tierra orgánica y no a material vegetal.

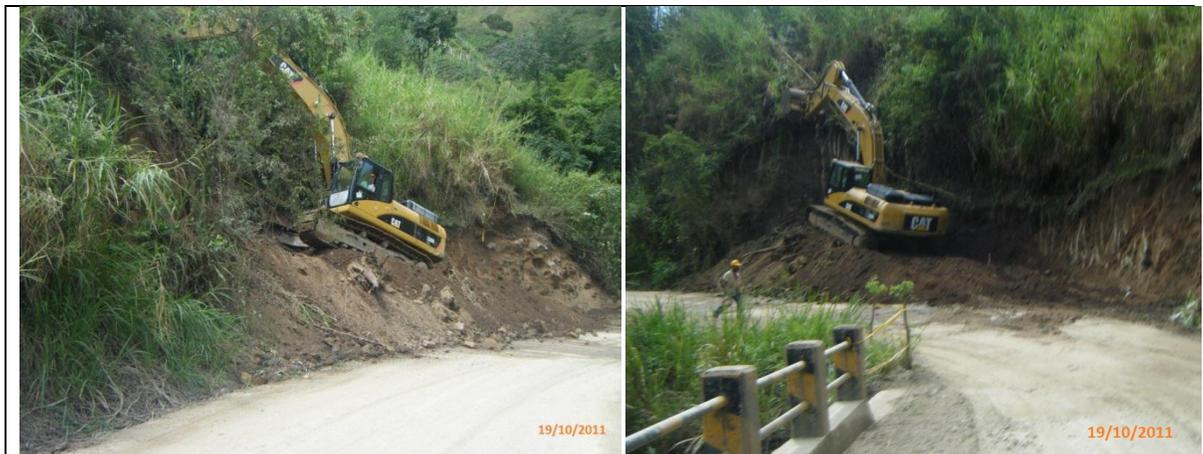
Figura 41. Descapote en el PR 66+300

En los lugares donde el contratista realizo actividades de descapote con retroexcavadora como en el PR 66+300 (Figura 41), se observo que las ramas y el follaje obtenido se dispusieron en los SDM. Cabe resaltar que esta actividad no se debe realizar con maquinaria sino manualmente para evitar daños al entorno.

- Se debe realizar el descapote de material vegetal manualmente, para evitar daños a estructuras, servicios públicos, cultivos o propiedades cuya destrucción o deterioro no están provistos, ni son necesarios para la construcción de la obra.
- Realizar actividades de almacenamiento temporal de capa vegetal, para luego ser utilizado en la empedradización de sitios intervenidos.
- Ejecutar en menor tiempo las actividades de recolección de material producidos en el corte de árboles para así evitar afectación del paisaje natural.

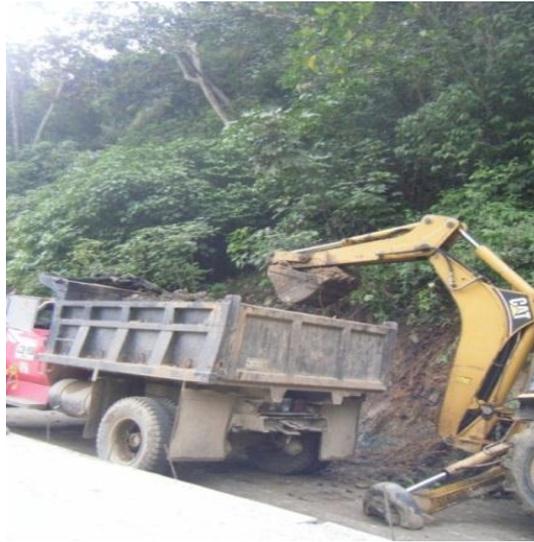
Figura 42. Remoción de capa vegetal en el PR 70+900

Se observo como el contratista tuvo que realizar nuevamente remoción de capa vegetal y material con retroexcavadora en el PR 70+900, ya que en este lugar se había dispuesto un filtro para el manejo de aguas lluvias y escorrentía, el cual tuvo problemas de colmatación, y se tuvo que readecuar, (Figura 42). Esta clase de complicaciones no se deben presentar ya que se le generó un mayor impacto al talud, puesto que esta actividad de descapote ya se había realizado en este sitio.

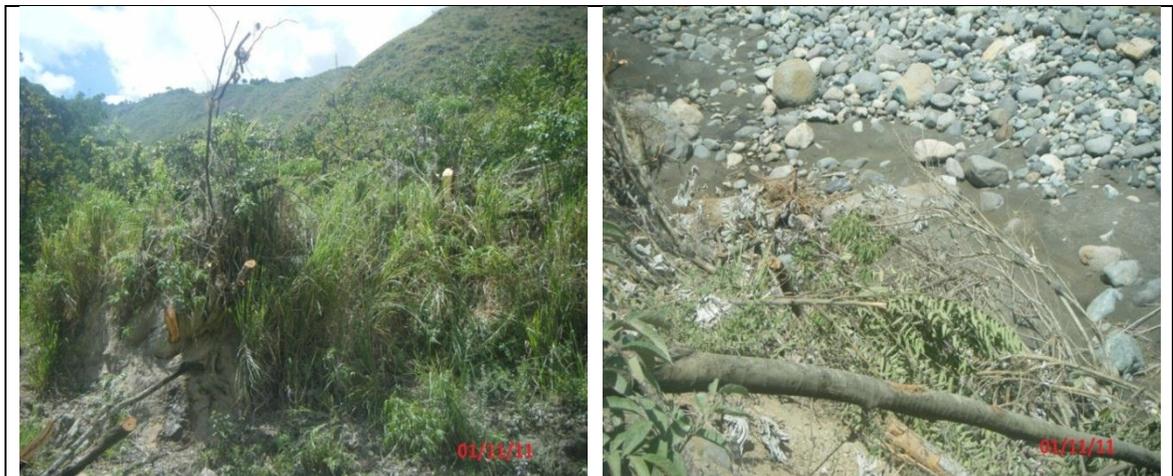
Figura 43. Corte de arboles cerca al río Páez

Se observo tala de arboles desde el PR 74+500 al PR 74+750 constatando que el contratista cumplió con las obligaciones establecidas en las resoluciones que otorgaron los permisos de aprovechamiento forestal, talando únicamente los árboles que están inventariados y marcados. A la vez se evidenció que este material cayó de la vía, encontrándose cerca de la orilla del Rio Páez alterando su paisaje natural, (Figura 43) esto se presento porque no se realizó de manera adecuada, ni rápida las actividades de recolección del material maderable, el cual se utiliza en actividades constructivas como para la producción de abonos orgánicos, insumos de siembra, señalización de la vía ó se dona a la comunidad como leña.

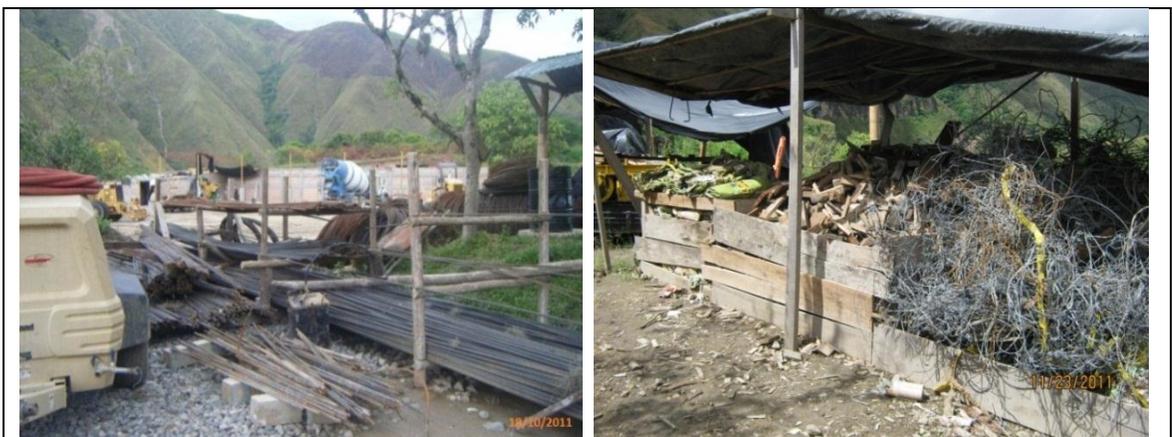
Figura 53. Centro de acopio patio 1: Material férreo, maderas y material reciclado

Igualmente se verificó que los materiales como: material férreo, maderas y material reciclado, se encontraban en buenas condiciones de acopio, por las actividades de control que realiza el contratista constantemente, como mantenerlos organizados, tapados y aislados de la humedad, (Figura 53), lo cual genera que el material tenga mayor durabilidad. Se presentan problemas por el acopio de material férreo ya que se observó que el contratista los ubica en estibas para evitar que tengan contacto con el suelo, pero estas algunas veces no soportan el peso del material produciendo su oxidación y cambios fisicoquímicos al suelo.

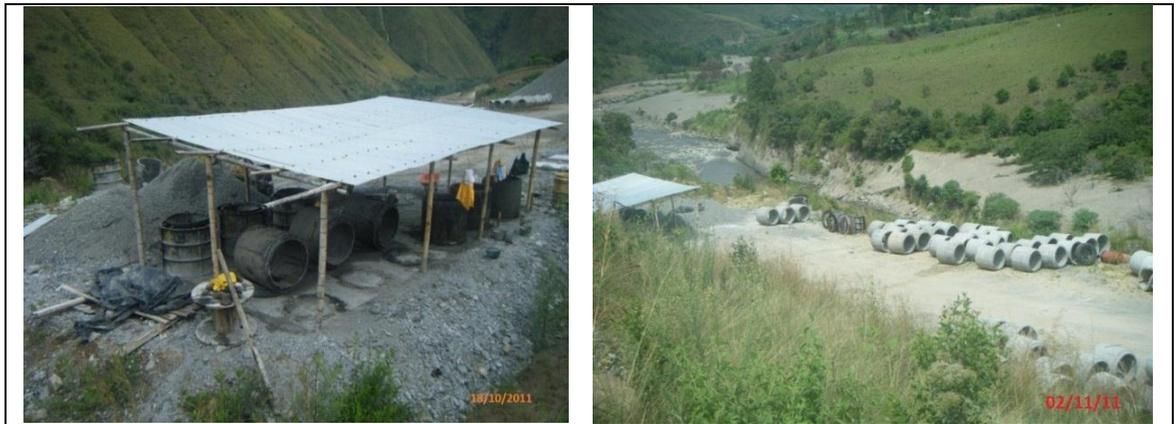
Figura 54. Área de acopio de tubos de concreto

En el patio 2 de la planta de trituración se encuentra el área de acopio y producción de tubos de concreto, la cual se observó que se encuentra debidamente techada y con superficie impermeabilizada para protección del material y del personal que hay trabaja, (Figura 54).

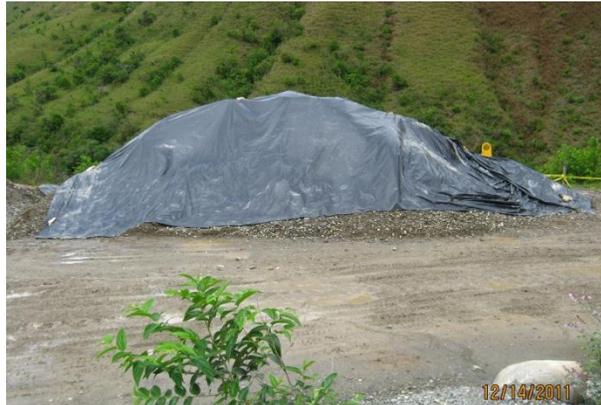
Figura 57. Material de trituración cubierto

La planta cuenta con áreas de acopio de materiales pétreos (Grava, arena y piedra) en el patio 3, utilizados para conformar la estabilidad de la vía, en este lugar se evidenció que el material triturado no se cubre (Figuras 55 y 56), esta actividad se debe realizar con polietileno para evitar contaminación y enfermedades a los operarios por exposición de material particulado, pero esta actividad no se cumple a cabalidad, ya que solo se evidenció en el mes de Diciembre (Figura 57).

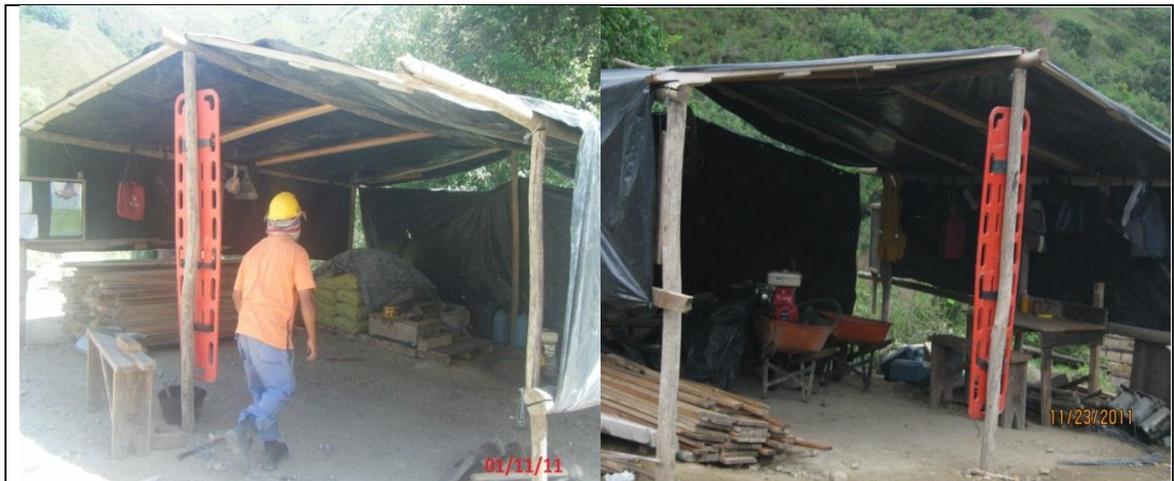
Figura 59. Equipo del centro de acopio temporal

Se observó que todos los centros de acopio ubicados en los patios de la Planta y en la vía cuentan con el equipo (Botiquín, camilla, brigada de emergencia y cartelera informativa) exigido por el PAGA, (Figura 59 y 60). El cemento y la madera se encuentran ubicados en repisas para evitar su deterioro y contacto del material con las aguas lluvias.
