APOYO Y EVALUACION EN EL SEGUIMIENTO Y CONTROL DEL PLAN DE
MANEJO AMBIENTAL EN EL PROCESO DE INTERVENTORÌA AMBIENTAL AL
PROGRAMA DE ADAPTACION DE LA GUIA AMBIENTAL (P.A.G.A), EN EL
PROYECTO “ATENCIÓN OBRAS DE EMERGENCIA EN LA CARRETERA
POPAYAN – LA PORTADA RUTA 2002 ENTRE EL PR 0+0000 AL PR 67+0370
EN EL DEPARTAMENTO DEL CAUCA”

UNIVERSIDAD DEL CAUCA
FACULTAD DE INGENIERÍA CIVIL
PROGRAMA DE INGENIERÍA AMBIENTAL
POPAYÁN

2012

Informe final de Trabajo de Grado en la modalidad Pasantía como requisito para
optar al título de Ingeniero Ambiental

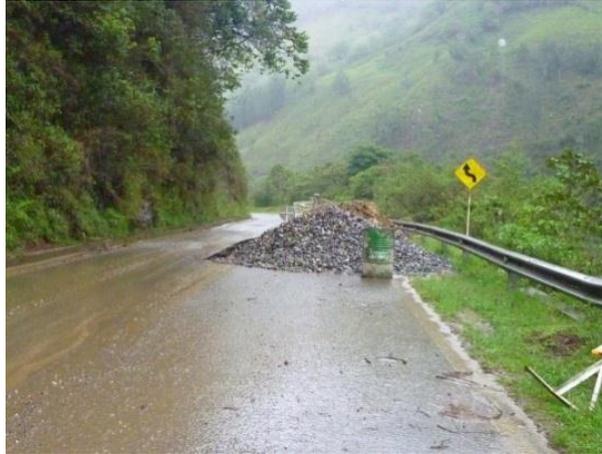
El PAGA contemplaba la creación de un sitio de acopio para los agregados que se utilizarían para la preparación del concreto, pero por tratarse de una obra de emergencia, se estudió y aprobó por parte de la interventoría la opción de que los materiales pétreos se descargarán en los frentes de obra. Inicialmente se observó que los materiales se descargaban sin señalización sobre la vía (Figura 3). Al contratista se le hizo la observación de realizar el cerramiento con cinta los materiales descargados (Figuras 4 y 5), esta observación fue acogida favorablemente por el contratista.

Figura 3. Situación encontrada en el manejo de materiales pétreos

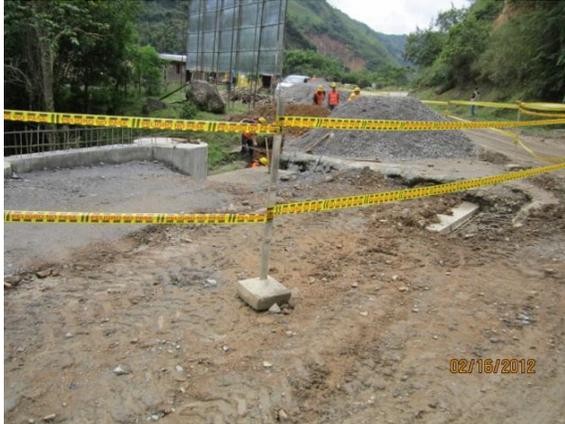
Figura 4. Acordonamiento de zonas de trabajo

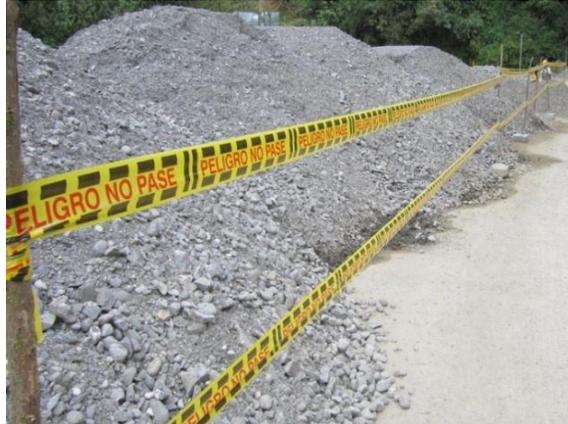
Figura 5. Acordonamiento de materiales pétreos

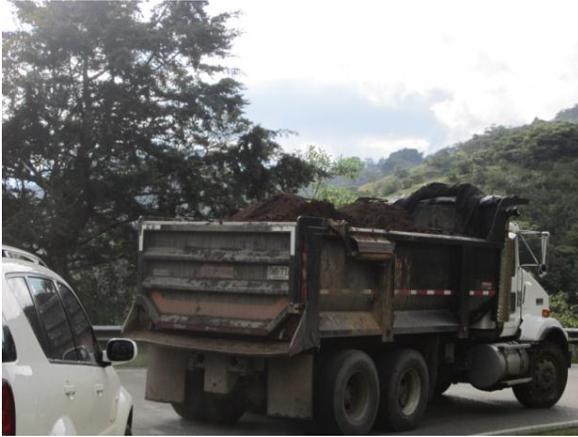
Los vehículos que transportaban el material al principio no lo estaban cubriendo como lo señala el Código Nacional de Transito (Ley 1383 de 2010) (Figura 6). La interventoría mediante oficio (Anexo B) realizó el llamado de atención sobre el particular al contratista y a su vez se hizo la recomendación de instalar una barra giratoria sobre el platón del vehículo que permitiera mover la carpa por encima del material desde el nivel del suelo (Figura 7).

Figura 6. Volqueta sin cubrir

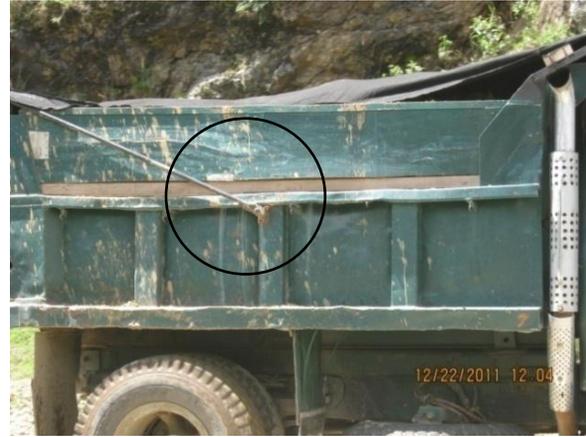
Figura 7. Dispositivo recomendado por la interventoría.

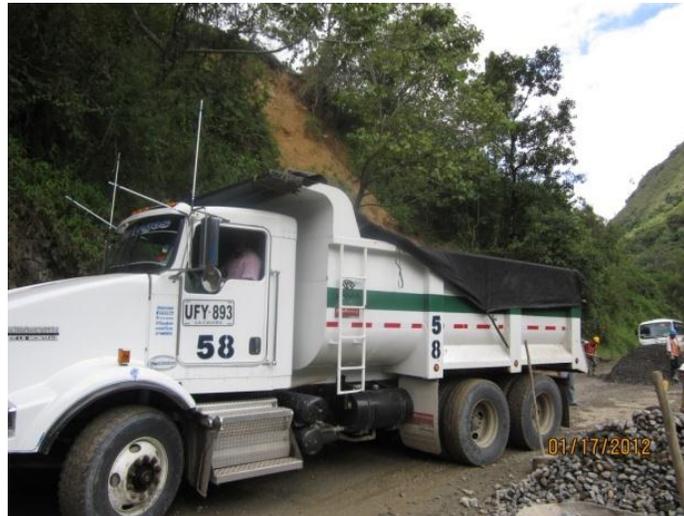
Figura 8. Volqueta con el material cubierto

Aunque el contratista no instaló la barra, si acató la recomendación de cubrir el material transportado (Figura 8).

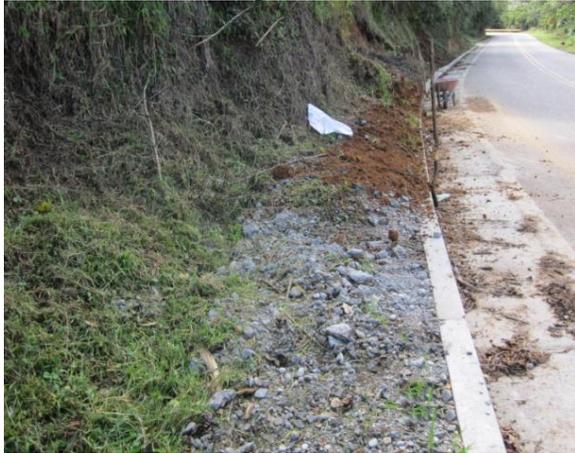
A medida que las obras terminaban se observaba que los sobrantes de material no se recogían de los sitios donde fueron dispuestos (Figura 9). Se realizó la observación al contratista sobre la necesidad del retiro de dichos sobrantes, a lo cual el contratista respondió con la recolección y disposición de los sobrantes de materiales de construcción (Figura 10). Los sobrantes útiles fueron usados en otros puntos de obra y lo que no eran útiles se llevaron a los predios usados para la disposición de escombros.

Figura 9. Sobrantes de materiales dispuestos al margen de la vía.

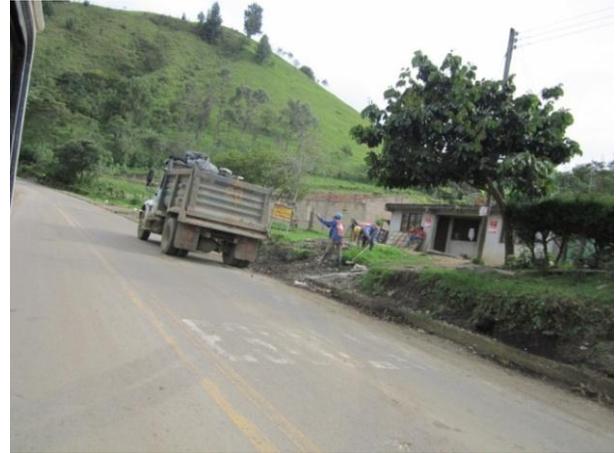
Figura 10. Recolección de materiales sobrantes.

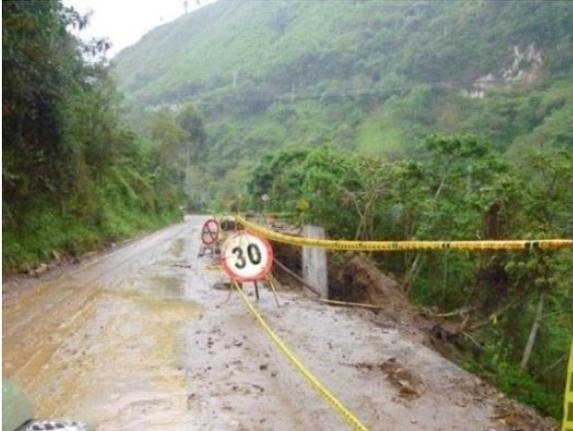
Figura 20. Señales mal usadas.

Se recomendó mediante oficio (Anexo D) instalar la señalización de acuerdo al Manual de Señalización del INVIAS (INVIAS, 2004), observación que no fue acatada de inmediato por el contratista. Con el paso de los meses los puntos de obra se incrementaron y la señalización no dio abasto y presentaba alto desgaste (Figuras 20 y 21), por esta razón se continuó realizando llamados de atención al contratista en este tema. Fue hasta el mes de Enero cuando el contratista inició las mejoras en la señalización implementando pasa calles de inicio y fin de obra (Figuras 22 y 23), el cambio de las señales deterioradas y la instalación de un número mayor de señales para todos los puntos de obra (Figura 24). Es de anotar que a pesar de las mejoras la señalización nunca logró cumplir con el modelo presentado por el Manual de Señalización del INVIAS en un 100%.

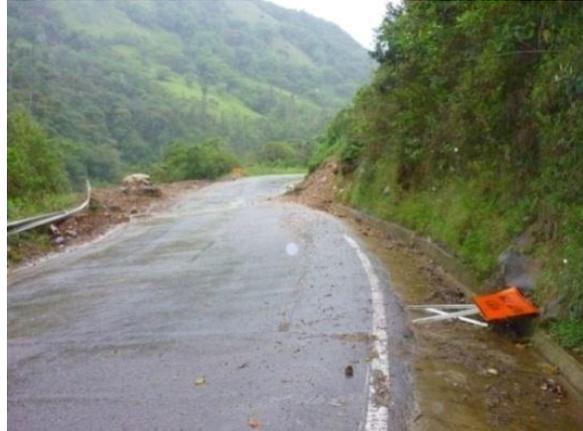
Figura 21. Señales en mal estado.

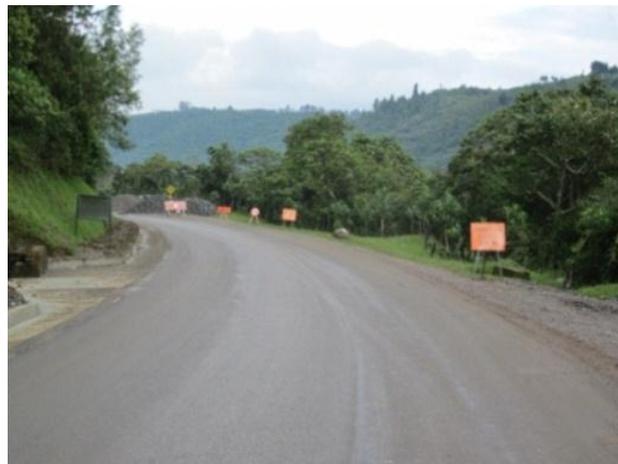
Figura 24. Mejoras en la señalización.

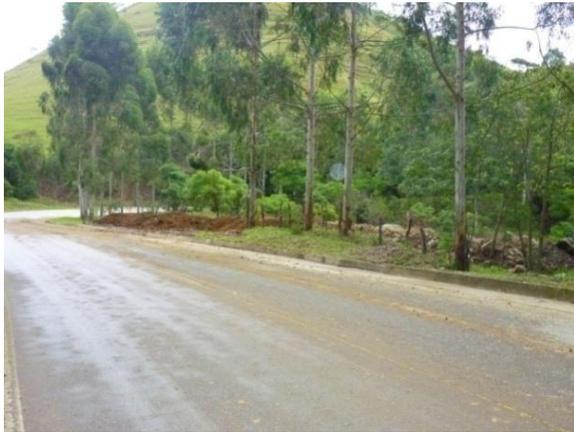
En el mes de Noviembre se verificó que el predio del PR 15+0600 no contaba con señalización preventiva (Figura 26), por lo que se hizo la observación al contratista quien instaló las señales respectivas de manera inmediata (Figura 27).

Figura 26. Escombrera sin señalizar PR 15+0600 MI

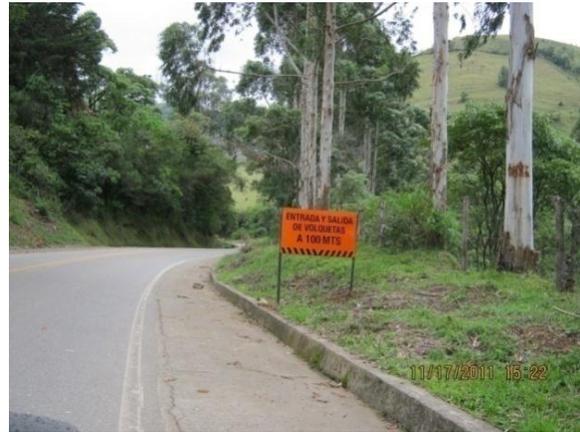
Figura 27. Señalización de la escombrera PR 15+0600 MI

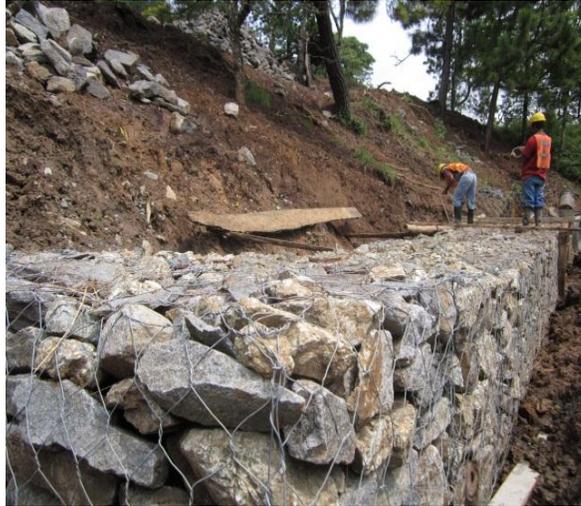
Figura 28. Muro de contención tipo gavión escombrera del PR 14+0200

Por otra parte se constató que el predio del PR 14+0200 se encuentra cerca de una quebrada y para evitar daños a la fuente hídrica se recomendó al contratista guardar una distancia de 30 m y la construcción de una estructura para contener los escombros a lo que el contratista respondió con la construcción de muros tipo gavión para tal fin (Figura 28).

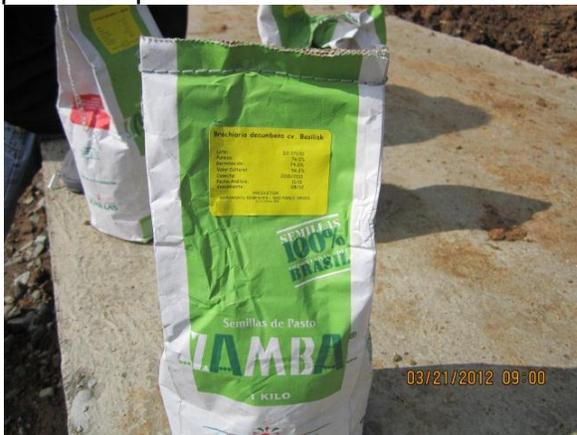
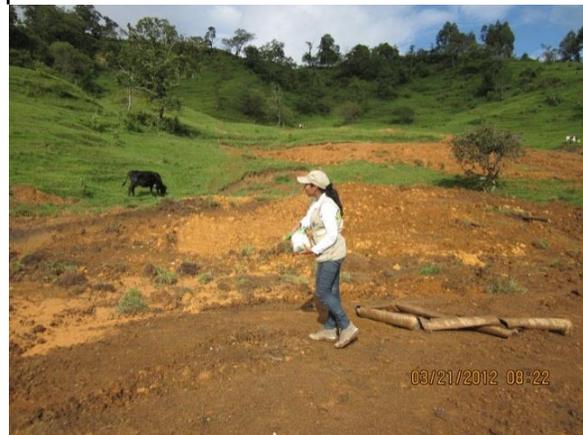
Figura 29. Semillas de pasto usadas para recuperación de áreas afectadas.

Figura 30. Dispersión de semillas de pasto

A los sitios de disposición final de escombros se les realizó la compactación con el buldozer únicamente. Una vez cerrados estos sitios y previo consentimiento de los propietarios, el contratista esparció semillas de pasto *Brachiara* (Figuras 29 y 30).

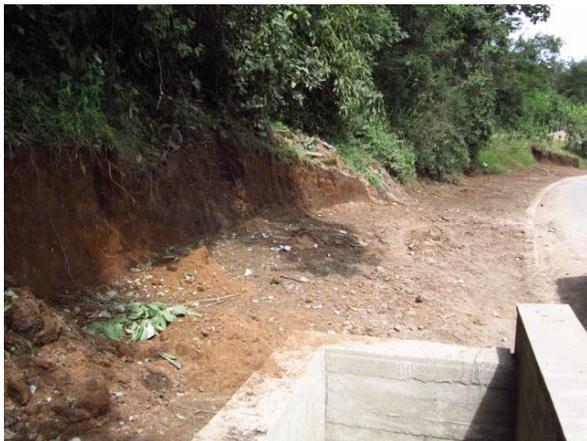
Figura 31. Recuperación de áreas afectadas PR 14+0050

La misma clase de semillas usada en los sitios de disposición final de escombros se utilizó en todas las zonas afectadas por obras (Figura 31), previa conformación de los sitios. Es de anotar que en la mayoría de puntos de intervención el contratista cubrió las zonas con suelo apto para el crecimiento de vegetación previo a la dispersión de semillas (Figura 32).

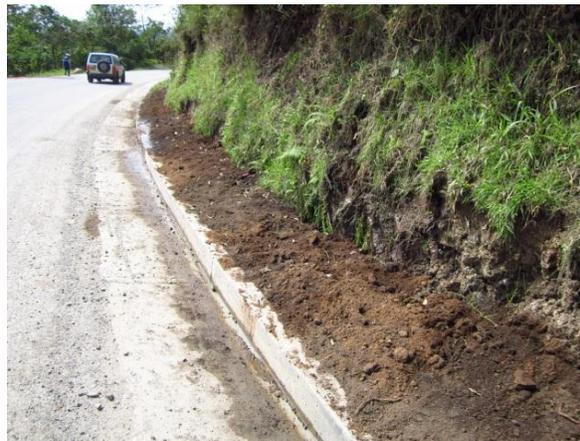
Figura 32. Recuperación de áreas afectada PR 14+0500

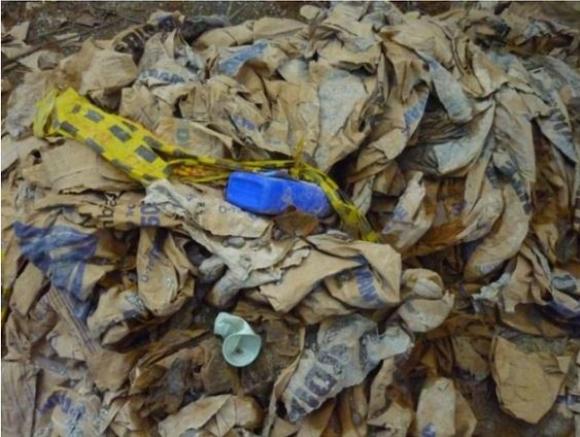
Figura 33. Residuos sólidos sin separación adecuada

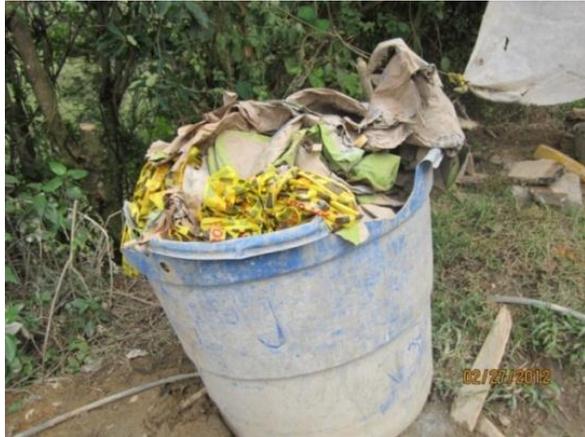
Figura 34. Recipientes inadecuados para almacenamiento de residuos sólidos

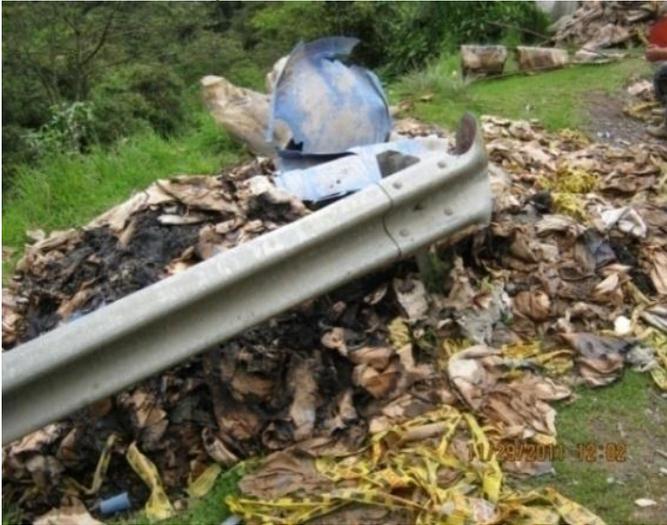
Figura 35. Residuos incinerados por la comunidad.

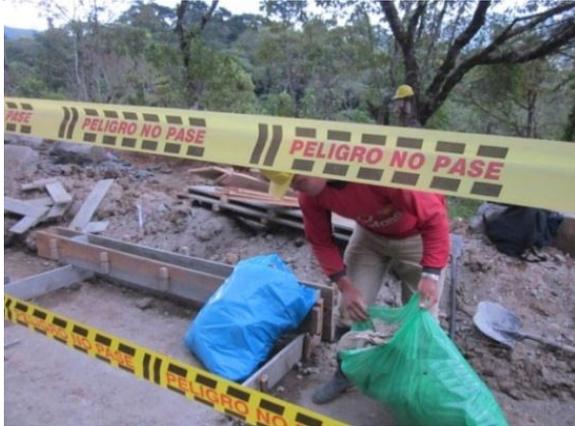
Figura 36. Implementación de bolsas para manejo de residuos sólidos

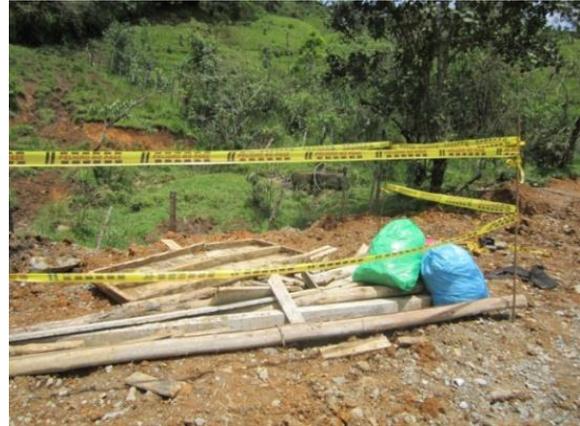
Figura 37. Área aislada para almacenamiento de residuos.

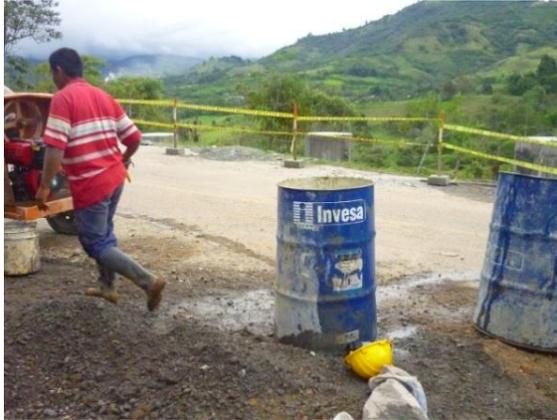
Se detectó falta de capacitación en el uso de Elementos de Protección Personal (EPP) (Figura 39), y mal estado en los mismos (Figura 40). Por esta razón se realizó el llamado de atención al contratista buscando la dotación de EPP para el personal de la obra (Anexo E), en especial para trabajos en alturas. La observación fue atendida por el contratista y dotó al personal con EPP (Figura 41), e implementó el arnés de seguridad y líneas de vida para el trabajo en alturas (Figura 42).

Figura 39. Falta de capacitación en uso de EPP

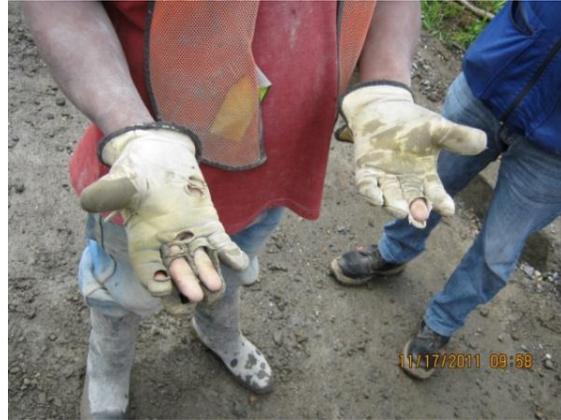
Figura 40. Elementos de protección en mal estado.

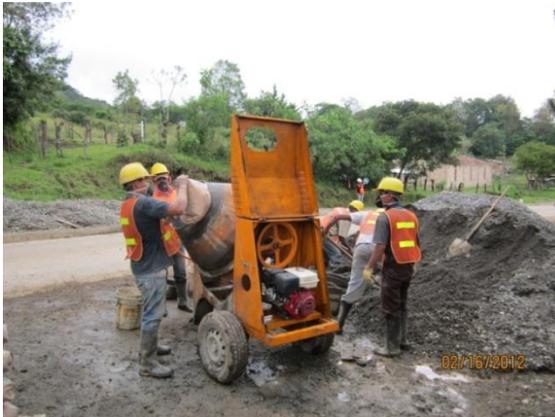
Figura 41. Trabajadores con dotación de EPP

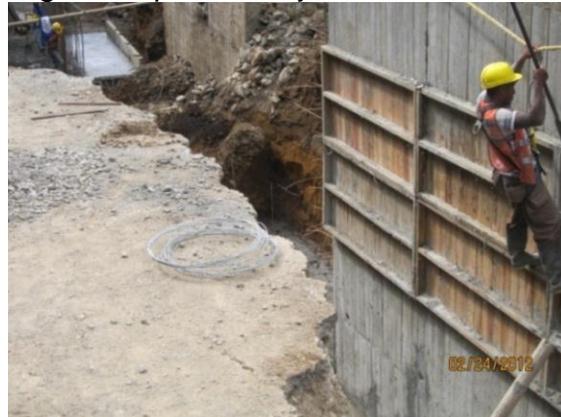
Figura 42. Implementación de arnés de seguridad para trabajo en alturas
