**AUXILIAR DE INTERVENTORÍA EN LA SUPERVISIÓN TÉCNICA Y ADMINISTRATIVA  
DE OBRA EN LA ETAPA DE EJECUCIÓN DEL PROYECTO ESTACIÓN DE  
INTEGRACIÓN NORTE A CARGO DE LA EMPRESA DE INTERVENTORÍA  
HERNANDEZ PANTOJA S.A.S.**

**UNIVERSIDAD DEL CAUCA  
FACULTAD DE INGENIERÍA CIVIL  
PROGRAMA DE INGENIERÍA CIVIL  
POPAYÁN (CAUCA)  
2022  
INFORME FINAL DE TRABAJO DE GRADO  
MODALIDAD PASANTÍA, PARA OBTENER EL TÍTULO DE INGENIERO CIVIL**

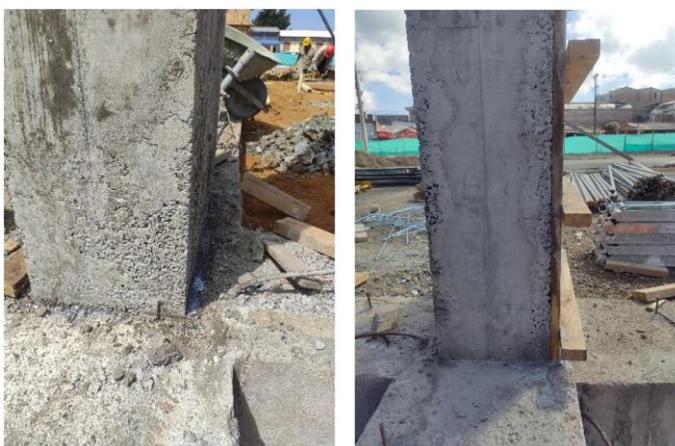
**Ilustración 63. Hormigqueo del concreto en columnas.**

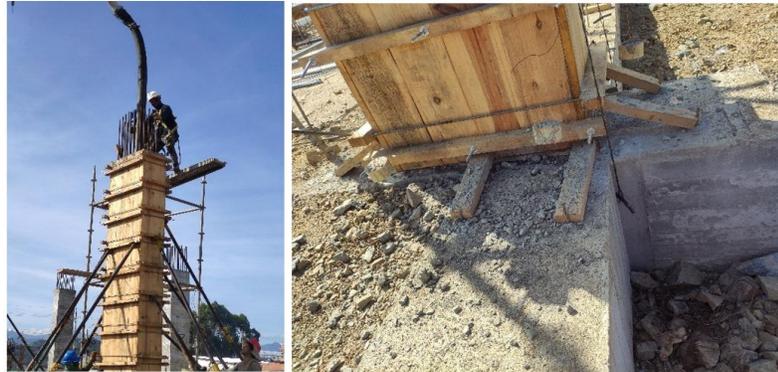
**Ilustración 64. Método de vaciado para fundición de columnas.**

Inicialmente se verificó el estado de la formaleta de tal forma que no se presentaran aberturas en la zona inferior y en consecuencia una fuga de la lechada, posteriormente se verificó que el vibrado se realizara de manera adecuada introduciendo la cabeza del vibrador hasta la zona más baja de la columna con el fin de evitar segregación del material, sin embargo, debido a la alta densidad de acero requerida para una estructura con nivel de importancia IV tanto el vibrado, la circulación del concreto y la introducción del cabezal de la bomba representaron un problema a la hora de fundir las columnas ya que la altura de caída del concreto tenía una magnitud de casi 4.10 m sobrepasando los 2 m máximos recomendados, por esta razón, para la fundición del resto de elementos fue necesario el empleo de concreto autocompactante el cual por su fluidez presentó una mejor circulación entre el acero y alrededor de este, con menos compactación y sin necesidad de vibrado, evitando así problemas más serios como la corrosión del acero.

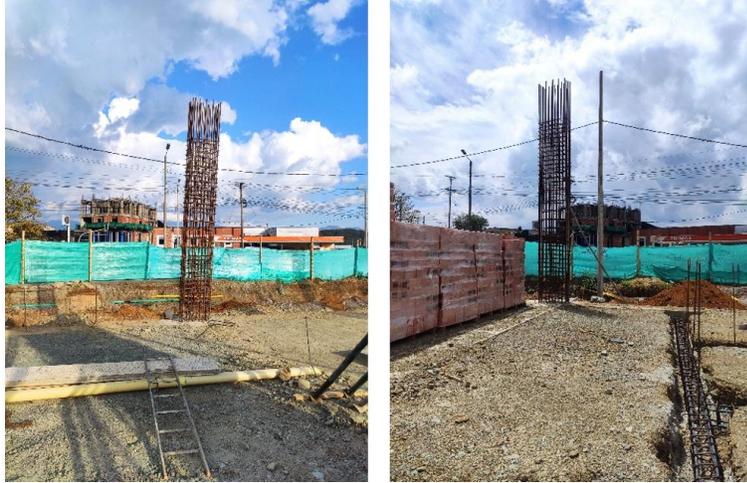
**Ilustración 65. Esfuerzos de torsión en columnas.**

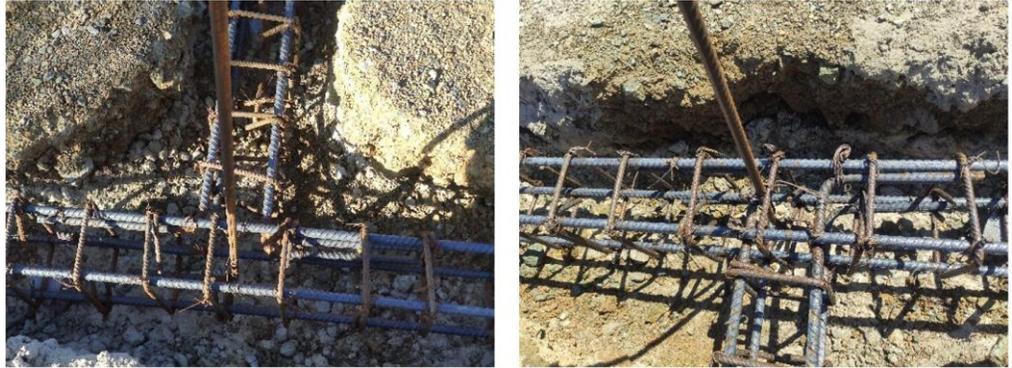
**Ilustración 66. Longitud de desarrollo horizontal.**

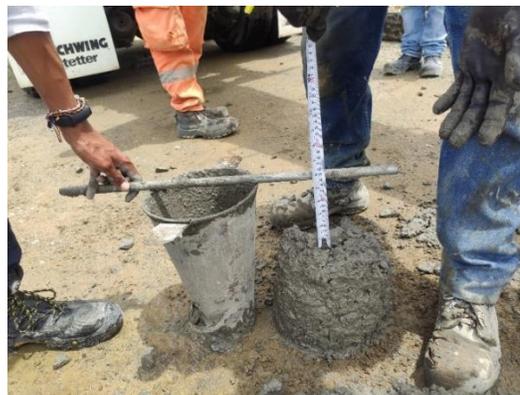
**Ilustración 67. Concreto no cohesivo.**

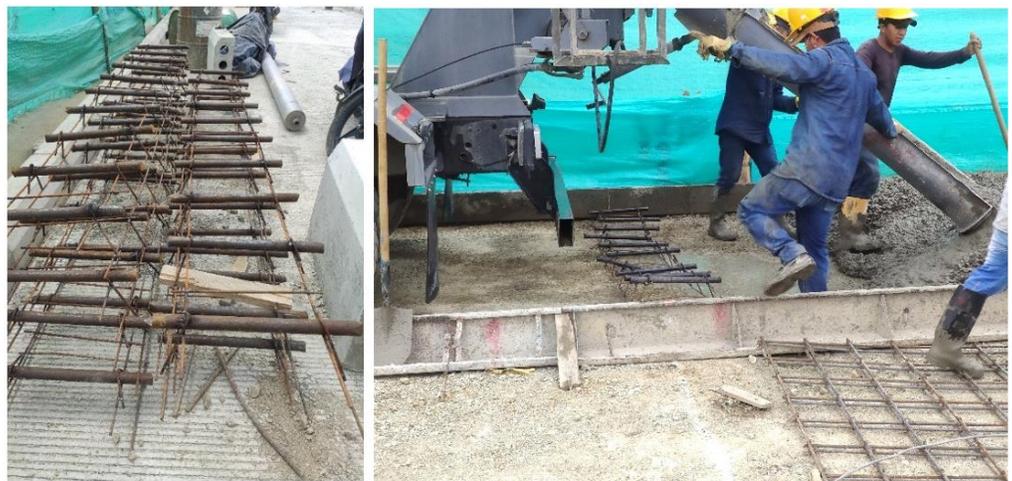
**Ilustración 68. Pasadores de carga sin engrasado.**

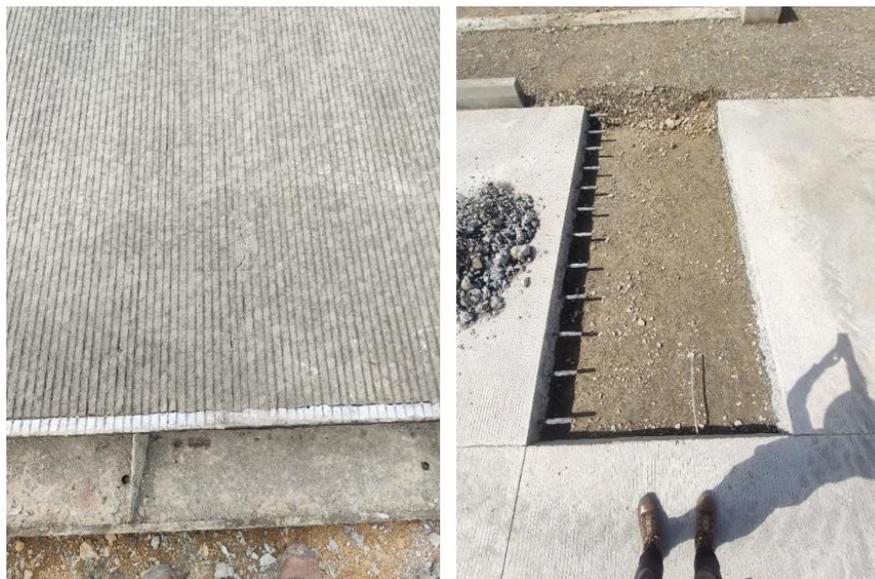
**Ilustración 69. Fisuración de losa en eje 4.**

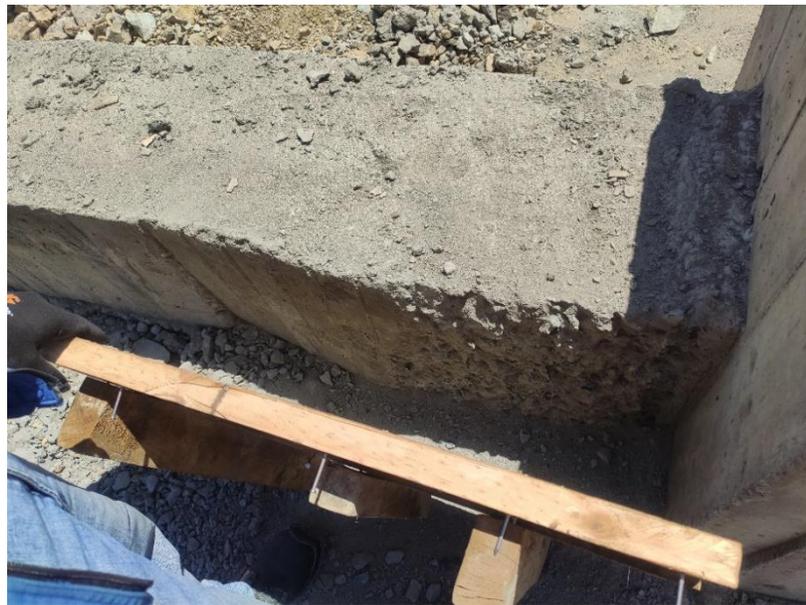
**Ilustración 70. Formaleta deformada.**

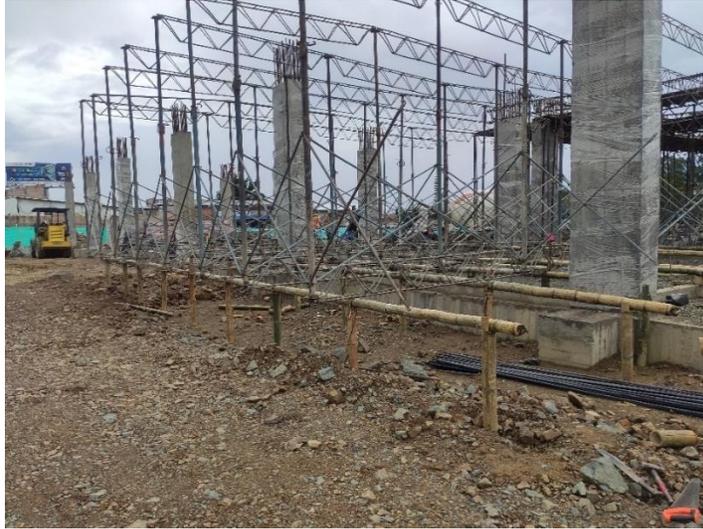
**Ilustración 71. Soporte para andamios (Módulo 2).**

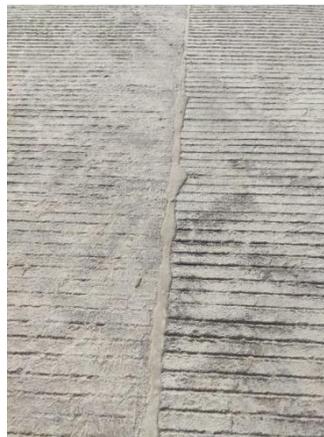
**Ilustración 72. Material de sello en eje 5.**
