AUXILIAR DE INGENIERÍA EN LA SECRETARIA DE INFRAESTRUCTURA
MUNICIPAL DE POPAYÁN

PROYECTO DE TRABAJO DE GRADO BAJO LA MODALIDAD DE PASANTÍA PARA OBTENER
AL TÍTULO DE INGENIERA CIVIL

PRESENTADO POR:
JUAN DAVID PANCHO VILLARREAL

Universidad del Cauca
Facultad de Ingeniería Civil
Popayán - Cauca

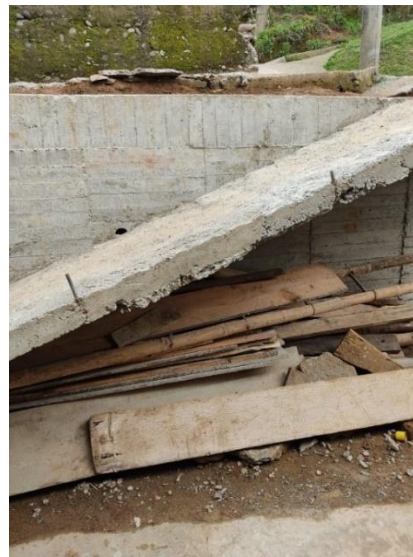
Se observó que la rampa de acceso ubicada al costado del muro de contención tiene una losa de poco espesor y no cuenta con un buen proceso constructivo debido a que tiene muchos poros y se flexiona con el paso de las personas.

Figura 17. Rampa de acceso en concreto

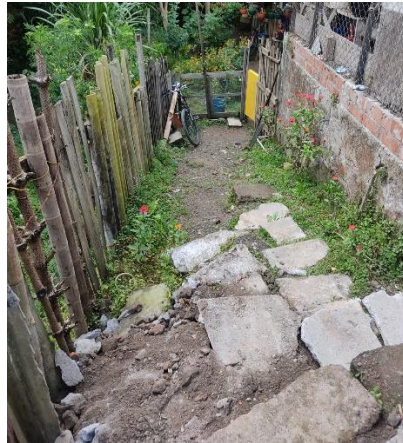
Figura 21. Entrada deteriorada a vivienda

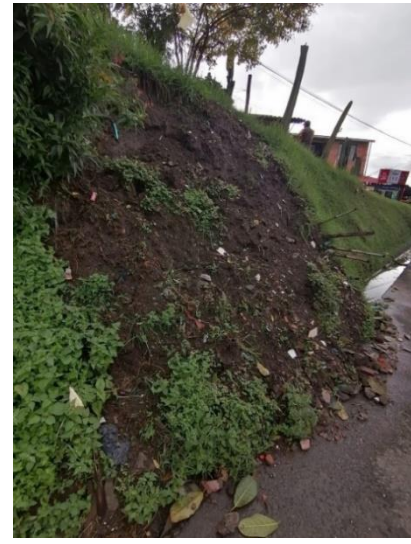
Figura 24. Deslizamiento presentado en el talud, se evidencia presencia de escombros.

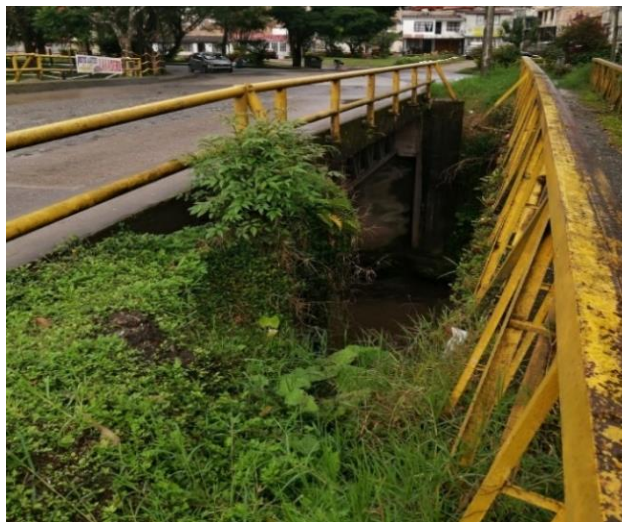
Se observó que el puente peatonal ubicado en la manzana 4 presenta problemas de soporte en su estructura, esto puede ser debido a la erosión

Figura 25. Puente peatonal con problemas en su estructura de soporte en el sentido J.M Obando-Tomas Cipriano.

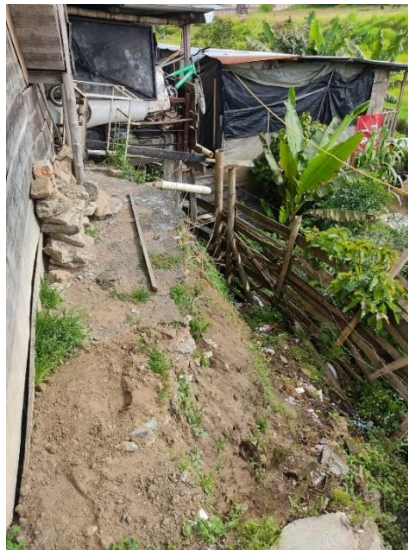
La visita fue precisada debido a que el talud en el cual se cimenta la vivienda tiene un posible riesgo de colapso, ha generado grietas en el concreto de la vivienda y el camino construido por el propietario.

Figura 26. Talud con posible riesgo de colapso

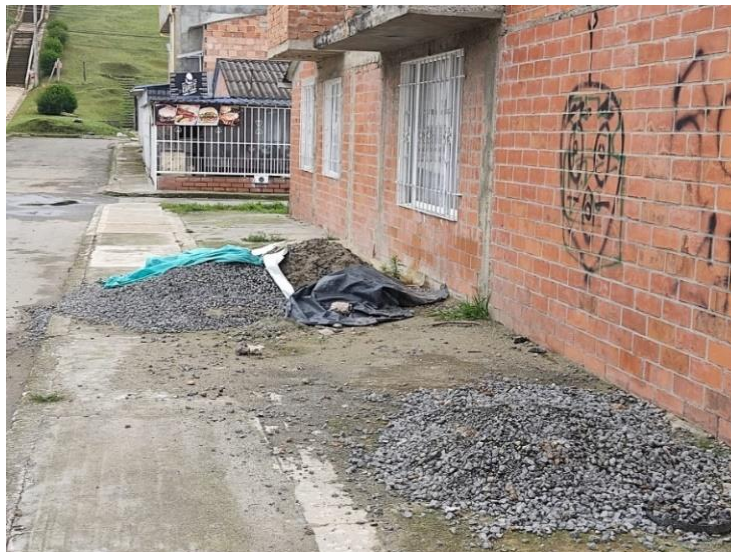
Figura 51. Escombros situados frente a la obra

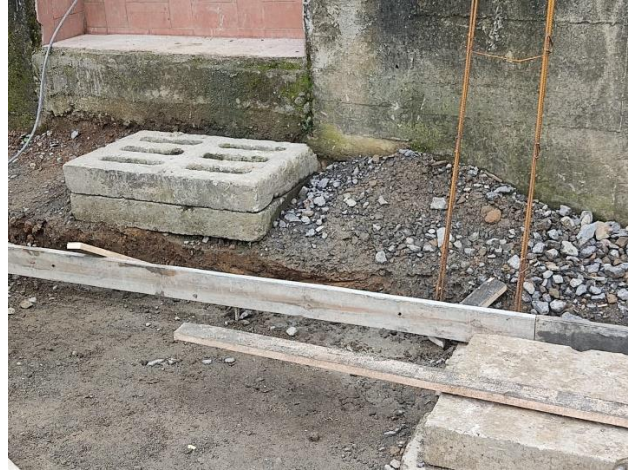
Figura 52. Formaleta con espesor menor al de diseño

Se tomaron 20 medidas en cada formaleta y se observó que el máximo espesor era de 15.12 cm y el mínimo de 10 cm el cual se repitió en varias medidas, por lo que fue preciso pedir el cambio de la formaleta puesto que al fundir no se cumpliría con el espesor de diseño.

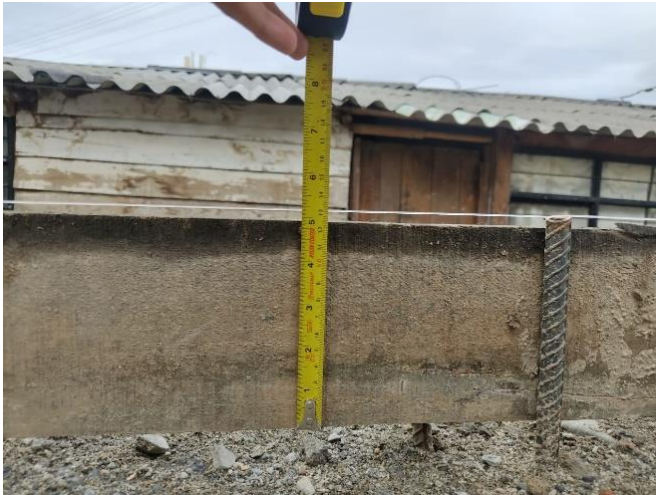
Figura 53. Medida de formaleta con espesor menor al de diseño

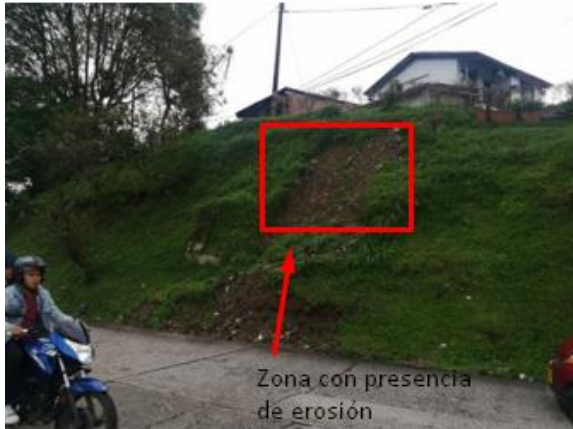
Figura 78. Deslizamiento del talud por presencia de erosión y se evidencia presencia de escombros

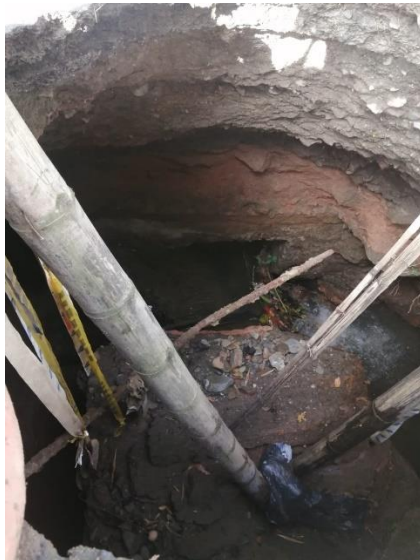
Se hicieron las observaciones y conclusiones sobre el posible riesgo que representa el hoyo ubicado en medio del tablero del puente en una de las vías principales de acceso al barrio, evidenciando que se generó a partir de la erosión causada por la tubería deteriorada que da paso al agua de la quebrada.

- Durante la visita se evidenció que la tubería que da paso al agua de la quebrada se deterioró y produjo un problema de erosión en el terreno generando un hoyo en la vía con posible colapso.

Figura 80. Profundidad de la socavación en el tablero del puente

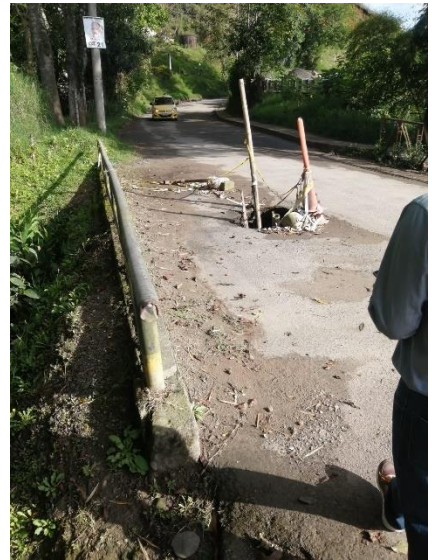
Figura 81. Socavación presentada en el tablero del puente con posible riesgo

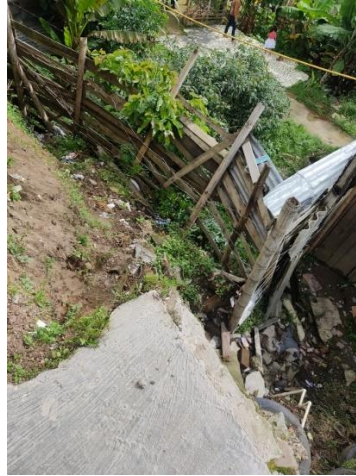
- Se evidencio que el talud cuenta con una altura de 3 m y longitud de 5.3 m aproximadamente, cuenta con escombros en la zona baja y agrietamientos en el camino de concreto.

Figura 83. Talud con fallas y agrietamientos
