**CONTROL FÍSICO URBANO DE CONSTRUCCIONES EN EL MUNICIPIO
DE POPAYÁN-CAUCA**

**INFORME FINAL DE LA PRÁCTICA PROFESIONAL
MODALIDAD: PASANTÍA**

LARRY ALEJANDRO GOGO MOLINA

**UNIVERSIDAD DEL CAUCA
FACULTAD DE INGENIERÍA CIVIL
PROGRAMA INGENIERÍA CIVIL
POPAYÁN
2022**

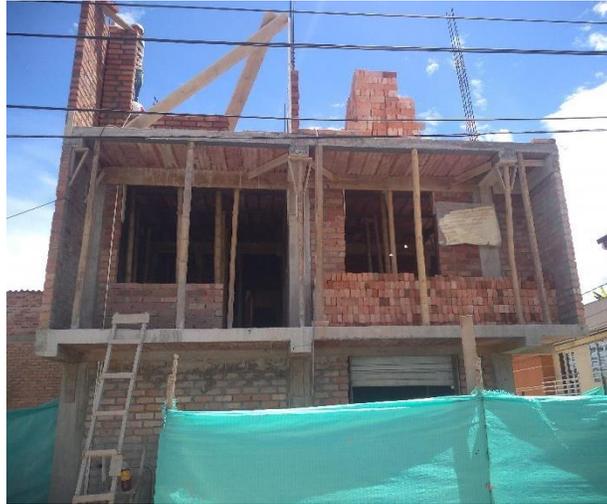
primero se encontraban dos locales comerciales y un garaje, mientras que en el segundo y tercer piso se estaban construyendo dos apartamentos. En la figura 14 se presenta el estado de la construcción en el momento de la visita (fachada principal).

Figura 14. Estado actual, fachada principal.

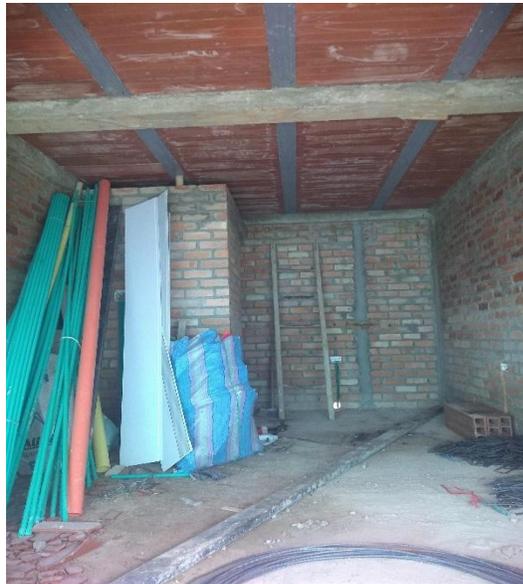
Se evidenció el cambio en el sistema de losa de entrepiso, debido a que estaba aprobado el sistema de losa aligerada con casetones, pero en la obra se utilizó sistema de losa en bloquelón (viguetas metálicas y aligeramiento en bloque de arcilla). En la figura 15 se puede observar el sistema de losa utilizada.

Figura 15. Unidad comercial adicional, sistema de losa utilizado (bloquelón)

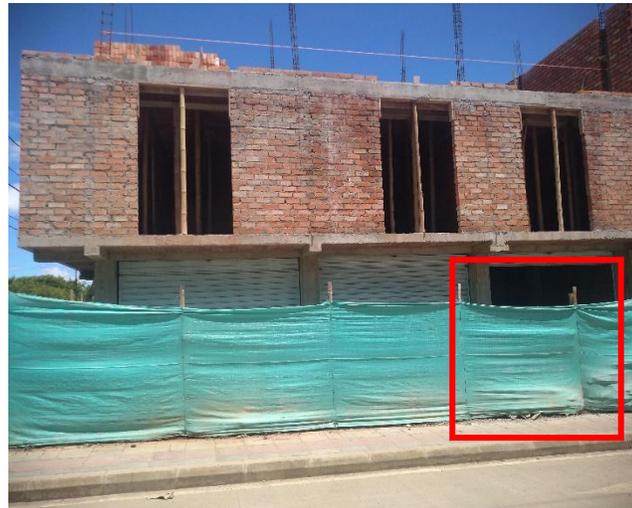
El primer piso fue modificado, dado que, se aprobaron dos unidades comerciales y, en el momento de la visita se encontraron construidos tres locales; con este cambio se aumentó el área en una unidad comercial. En las figuras 16 y 17 se puede ver las modificaciones realizadas.

Figura 16. Fachada (lateral), ubicación de locales comerciales, unidad comercial adicional (resaltado en rojo)

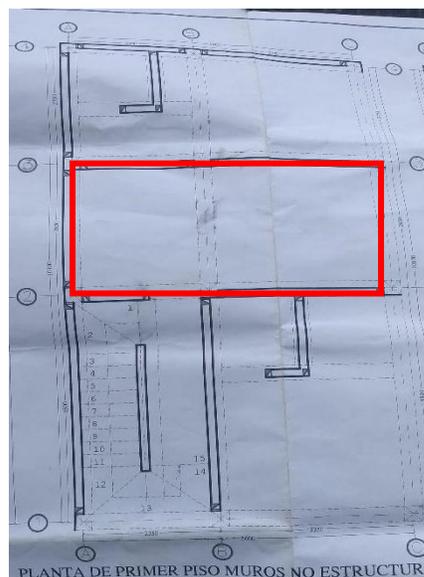
Figura 17. Lugar propuesto para garaje, donde se construye unidad comercial adicional.

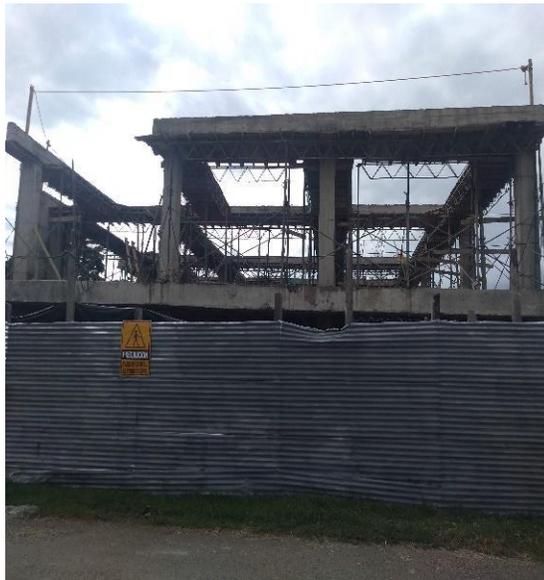
La construcción presentaba estructura aporricada en concreto reforzado del primer y segundo piso, (construcción de columnas, vigas y desencofrado de vigas de cubierta) como se puede observar en la figura 18, losa de entrepiso en sistema aligerado con casetones siguiendo los diseños aprobados como se observa en la figura 19. Se verificó, la distancia entre ejes para cada columna, sección de las columnas, donde se pudo determinar que la construcción cumplía con los diseños aprobados, con longitudes totales de la construcción (ancho-largo), distancia entre ejes, pero se presentó diferencias en las separaciones de las columnas del eje 1.

Figura 18. Estado actual, fachada principal, estructura aporricada en concreto reforzado

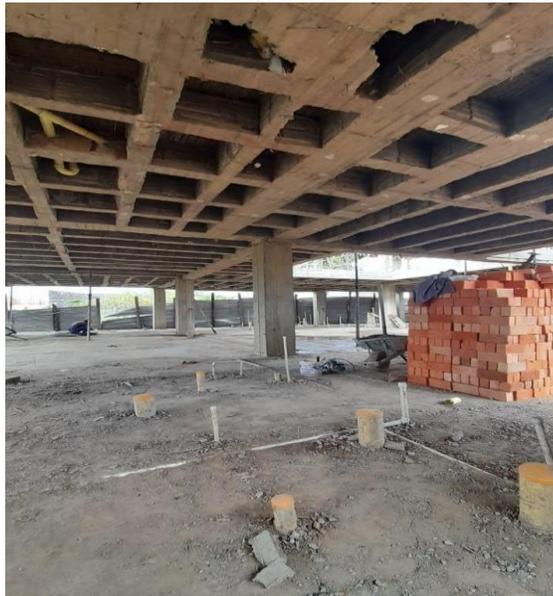
Figura 19. Estado actual de losa de entresuelo en sistema aligerado con casetones.

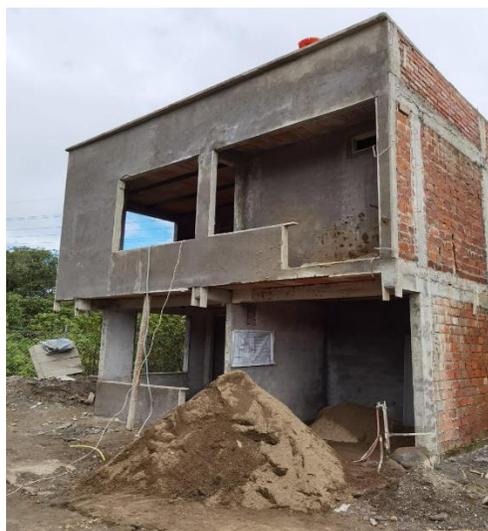
- El día 23 de abril del 2021, se realizó visita de oficio a la edificación ubicada en el barrio Urbanización San Miguel del Rio con dirección Carrera 5 # 53n-93 Bloque F casa 6. Esta edificación contaba con licencia de construcción N°6593, expedida por Curaduría Urbana 2 el 17 de agosto del 2018, la cual estaba vigente y la describía como, tipo: Obra Nueva, uso: Residencial y construcción de vivienda de dos pisos. En la figura 20, se presenta el estado en que se encontraba la construcción el día de la inspección. (fachada principal).

Figura 20. Estado actual, fachada principal.

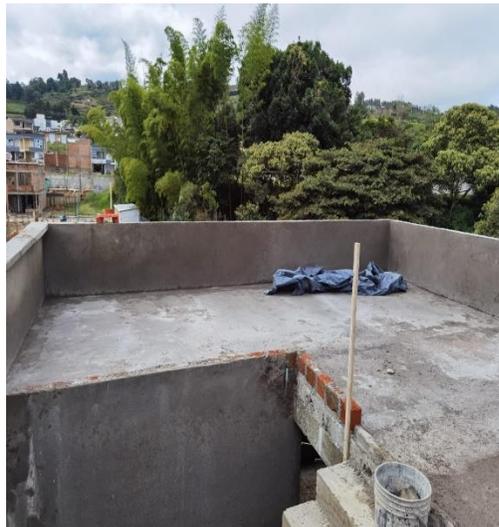
En la visita se encontró una edificación de 3 pisos, donde 2 tenían licencia y, se evidenció un tercer nivel (terrace) con avances significativos en su construcción no licenciados. El sistema estructural en mampostería confinada estaba presente hasta el segundo piso, pero se observó cambio en el sistema de losa de entrepiso, debido a que, se aprobó losa maciza con lámina colaborante Steel Deck y en la obra se utilizó sistema de losa en bloquelón (viguetas metálicas y aligeramiento en bloque de arcilla) .Como el tercer piso no tenía licencia, no se pudo verificar el cumplimiento de los diseños, pero se evidenció la construcción de muros en mampostería confinada y losa de entrepiso en bloquelón (viguetas metálicas y aligeramiento en bloque de arcilla) con una parte en losa maciza. En la figura 21 se puede ver el estado del tercer piso que se adicionó en el momento de la visita.

Figura 21. Estado actual, tercer piso (terrace).

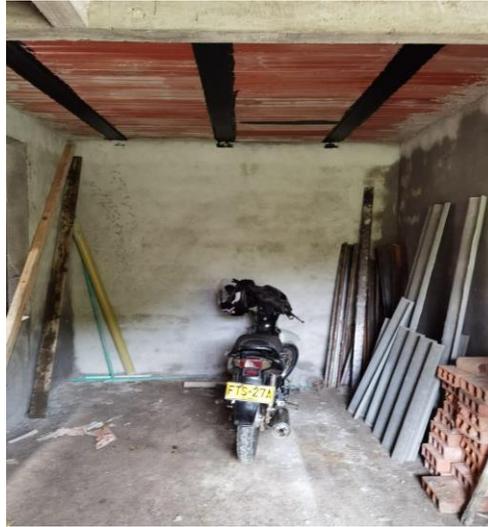
Adicionalmente, se modificó el primer piso, reduciendo un lado del patio en 1 metro y se adelantó el eje 2 entre B y C, aumentando el área del estudio. También, cambió el segundo piso al reducir el vacío de 2.40 m a 1.62 m, en uno de los lados. En la figura 22, se pudo observar que aumentó el área de construcción del estudio, además del sistema de losa usado para el segundo piso.

Figura 22. Estudio del primer piso y losa de entrepiso en bloquelón.

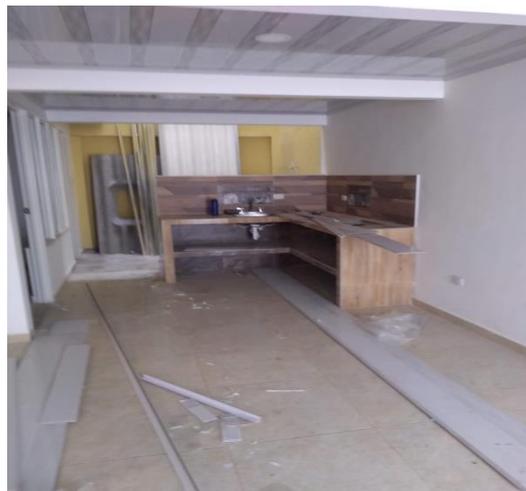
Del mismo modo, se pudo determinar que la distribución arquitectónica propuesta para cada vivienda es: el primer piso se conformaba por el garaje, sala-comedor, cocina, un baño, escaleras internas, una alcoba y el patio; en el segundo piso, tres alcobas con un baño, y el tercer nivel tiene una alcoba, un baño, lavadero y terraza. Sin embargo, se modificó la distribución del primer piso, cambiando la ubicación del baño y la alcoba. Además, se redujo el vacío para patio de ropas de (2.8 m x 2.45 m) a (2.8 m x 1.75 m) reduciendo el área de vacío en 1.96 m² aproximadamente, y aumentando esta misma área para el segundo y tercer piso. En la figura 25, se puede ver el estado del primer piso en el momento de la visita.

Figura 25. Estado actual del primer piso.

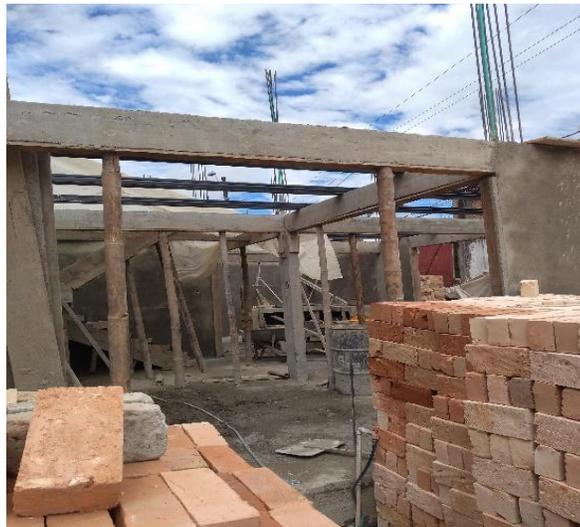
También, se evidenciaron cambios en el sistema de losa de entrepiso, debido a que, la losa aprobada era de entrepiso maciza con lámina colaborante Steel Deck y en la obra se utilizó sistema de losa en bloquelón (viguetas metálicas y aligeramiento en bloque de arcilla). Así mismo, se modificó totalmente el sistema estructural aprobado (estructura aportricada en concreto reforzado), al utilizar mampostería confinada, modificando la sección transversal de las columnas de 30 cm x 30 cm a 30 cm x 12 cm. En la figura 26, se puede ver la modificación del sistema estructural y en la figura 27, el cambio del sistema de losa de entrepiso.

Figura 26. Mampostería confinada, con avance en la obra gris y losa de entrepiso

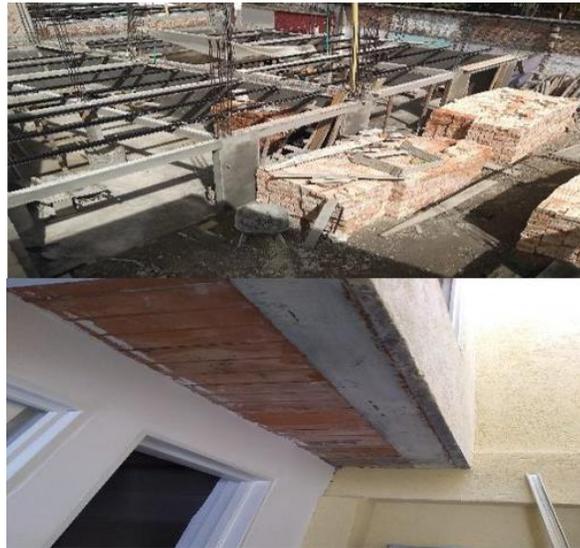
Figura 27. Losa de entrepiso en bloquelón.

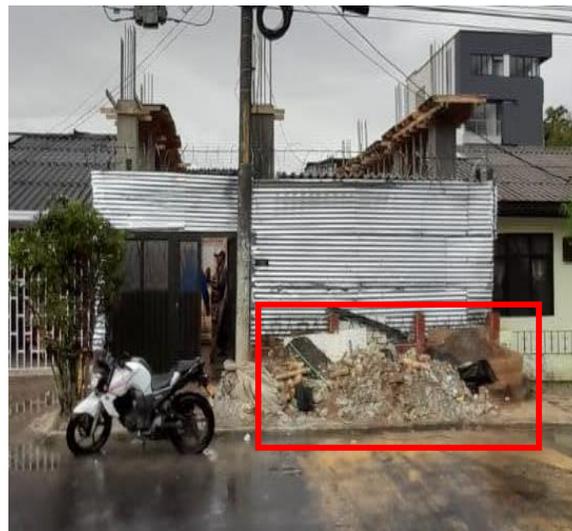
Sin embargo, se observó que la edificación presentaba invasión de espacio público (andén), en vía de alto tráfico con materiales de construcción (agregados) y escombros por lo cual se recomendó al encargado de la obra, retirar los materiales para evitar accidentes. En la figura 32, se puede ver la invasión de espacio público que había el día de la visita.

Figura 32. Invasión de espacio público (andén peatonal).

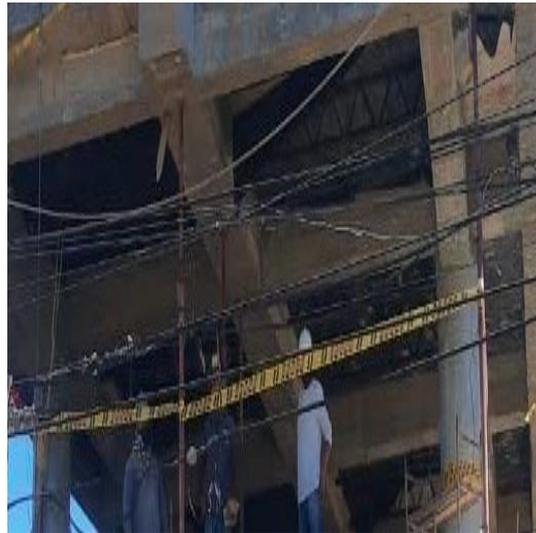
También, se evidenció el cambio en el sistema de losa de entrepiso, debido a que estaba aprobado el sistema de losa aligerada con casetones, y en la obra se utilizó sistema de losa viga tec (tipo joist), para esta modificación se actualizó la licencia de construcción ante curaduría urbana y fue aprobada mediante la Resolución N° 19001-1-20-0958 el 29 de septiembre del 2020. La construcción si presentaba deriva estructural. En la figura 34, se puede observar sistema de losa usado en la edificación.

Figura 34. Losa de entrepiso en viga tec (tipo joist).

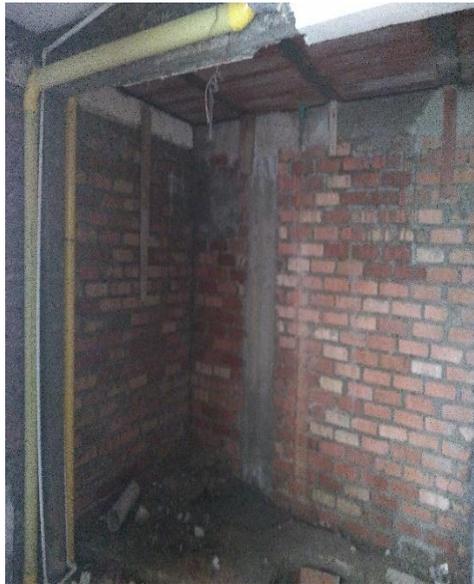
En la visita fue negado el acceso a la información por parte del propietario y constructor encargado, posiblemente porque no tramitaron la licencia de construcción física y no contaban con planos aprobados por curaduría urbana. Sin embargo, se evidenció la construcción de estructura en mampostería confinada, con losa de entrepiso adicional del segundo y tercer piso en sistema de bloquelón (viguetas en perfiles metálicas y aligeramiento en bloque de arcilla). En la figura 40, se puede ver la construcción de estructura en mampostería confinada.

Figura 40. Mampostería confinada en el primer piso.

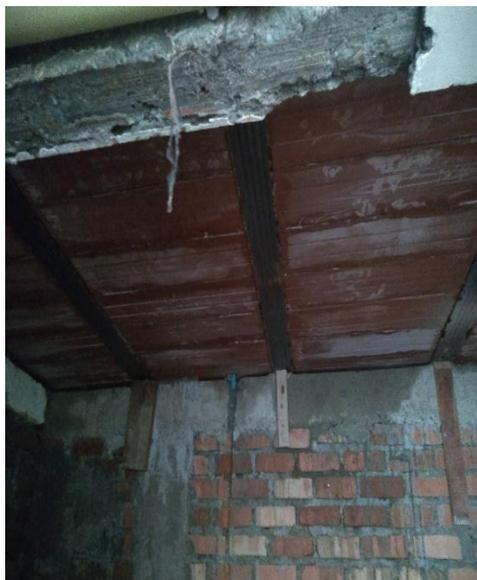
Además, se pudo observar algunas modificaciones en el primer piso, ubicando las escaleras donde aparentemente se encontraba el garaje y ampliación de alcobas quitando patio de ropas. También, se nota la construcción de una losa de entrepiso adicional en el segundo nivel para la ubicación de alcobas. En la figura 41, se puede ver la construcción de losa del segundo piso para ubicar alcobas

Figura 41. Losa de entrepiso en bloquelón para el segundo piso.

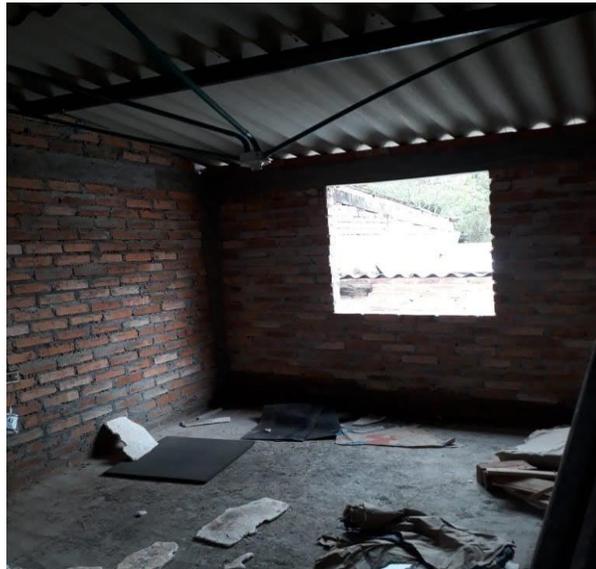
En la visita se encontró la construcción del segundo piso con estructura en mampostería confinada y losa de entrepiso en sistema de bloquelón (viguetas en perfiles metálicas y aligeramiento en bloque de arcilla), sin embargo, no se evidenció ningún refuerzo estructural. En la figura 43, se observa el avance del segundo piso en el momento de la visita.

Figura 43. Mampostería confinada del segundo piso, lugar dispuesto para una alcoba.

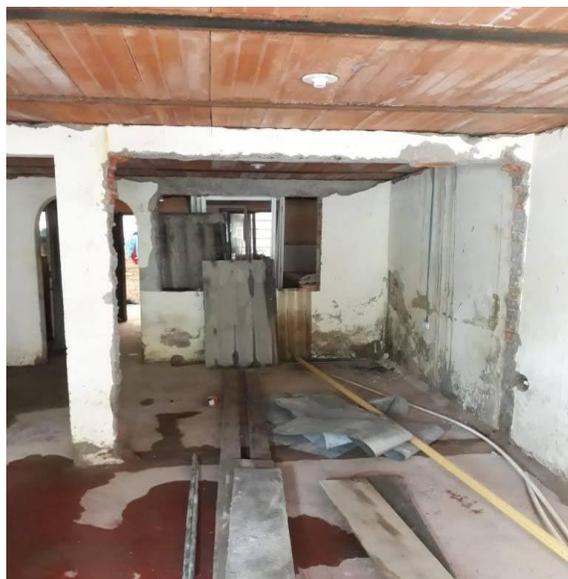
También se modificaron los espacios arquitectónicos existentes del primer piso, para la ubicación de escaleras que dan acceso al segundo piso, además de quitar muros divisorios, debido a cambios en la tubería sanitaria. Se adiciona (sin licencia) segundo piso (62.6 m² aproximadamente) donde se tenía prevista la ubicación de tres alcobas, baño, sala de estar y estudio. En la figura 44, se puede ver la demolición de muro en el primer piso, además, el sistema de losa usado en la edificación.

Figura 44. Losa de entrepiso en bloquelón para el segundo piso.

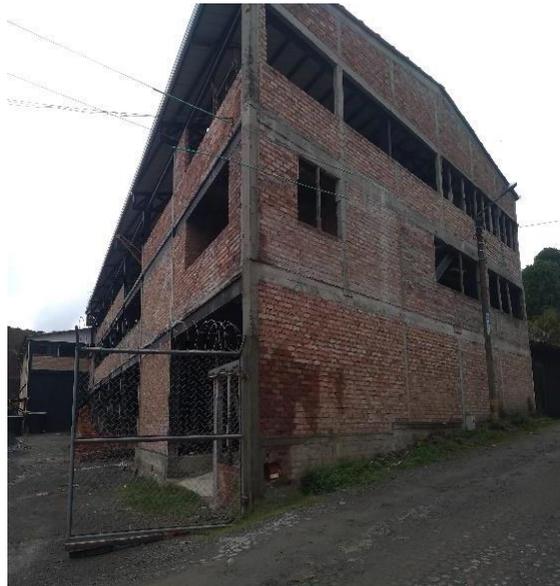
El día 30 de abril del 2021, se realizó visita de oficio a edificación ubicada en el Parcelación Anarkos Lote 2,3,8 de la Vereda el Paraíso. Dicha edificación, no contaba con licencia de construcción para las labores que se están realizando, dado que, se estaban construyendo tres pisos en estructura mixta con pórticos metálicos y muros en mampostería confinada, con losas de entrepiso en lámina colaborante (metaldeck). En las figuras 45, 46 y 47 se puede ver el estado actual de la edificación y el tipo de estructura usado en el momento de la visita.

Figura 45. Estado actual, fachada principal. Distancia Poste

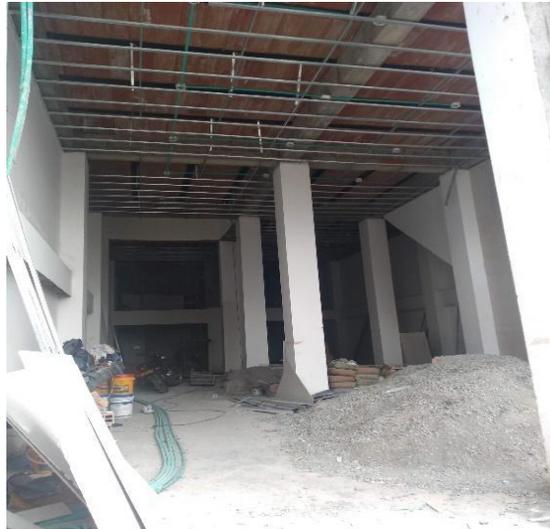
Del mismo modo, fue evidente que la construcción de los cuatro pisos se realizó con estructura aporticada en concreto reforzado, con losa de entrepiso en sistema de bloquelón (viguetas en perfiles metálicas y aligeramiento en bloque de arcilla). En la figura 50, se puede ver el tipo de estructura utilizado en la obra.

Figura 50. Estado actual, primer piso donde se puede evidenciar tipo de losa (bloquelón).

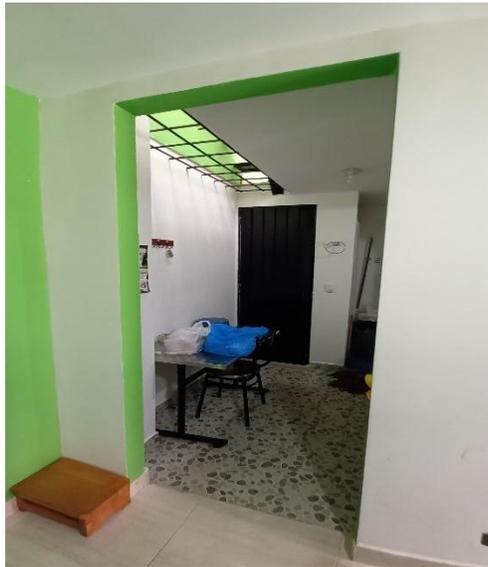
De acuerdo a la visita realizada se evidenció la modificación del primer piso, debido a que, se adicionó un baño en el lugar dispuesto para patio de ropas, como se puede ver en la figura 52. También, se encontró la ampliación del segundo piso donde se tenía prevista la ubicación de una alcoba con baño; además, la construcción del tercer piso (23.44 m² aproximadamente) para ubicar la terraza y un lavadero. En las figuras 53 y 54, se puede ver el estado actual del segundo y tercer piso en el momento de la visita.

Figura 52. Modificación del primer piso (patio de ropas) para la ubicación de un baño.

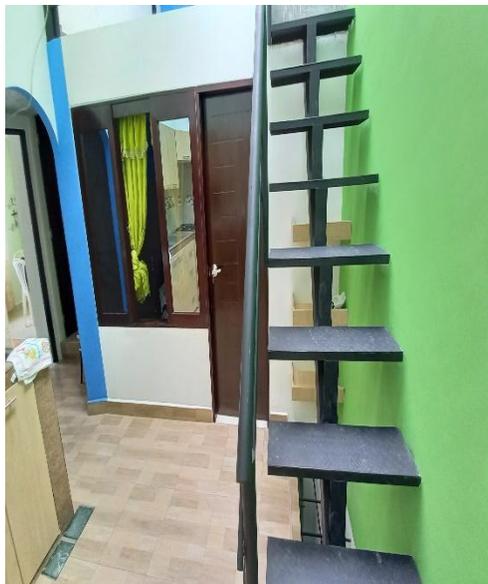
Figura 53. Ampliación del segundo piso (alcoba).

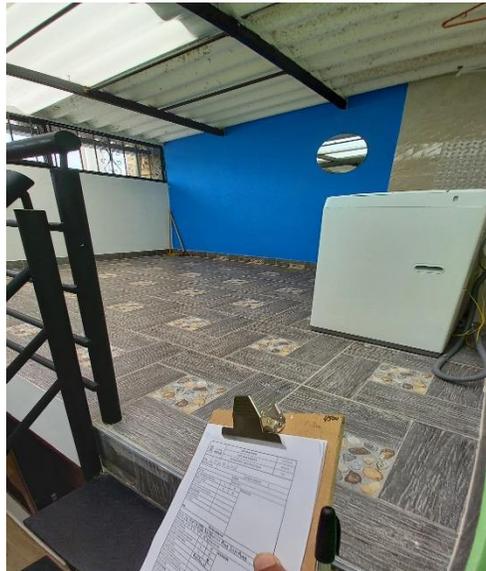
Figura 54. Adición del tercer piso (terrazza).
