**INFORME FINAL DE LA PRÁCTICA PROFESIONAL PARA OPTAR POR EL TÍTULO DE  
INGENIERA CIVIL**

**PARTICIPACIÓN COMO AUXILIAR DE RESIDENCIA EN EL MEJORAMIENTO DE  
DIFERENTES VÍAS URBANAS, CONSTRUCCION DE VÍAS, ANDENES Y REPOSICIÓN DE  
PAVIMENTOS UBICADOS EN LOS BARRIOS LOS CAMPOS II, LOS SAUCES, PERPETUO  
SOCORRO, UCRANIA, BELALCAZAR, LA ESMERALDA Y LOS ROSALES - CIUDAD DE  
POPAYAN (CAUCA)**

**MARÍA ISABEL BEJARANO ERAZO**

**UNIVERSIDAD DEL CAUCA  
FACULTAD DE INGENIERIA CIVIL  
DEPARTAMENTO DE GEOTÉCNIA  
POPAYÁN- CAUCA**

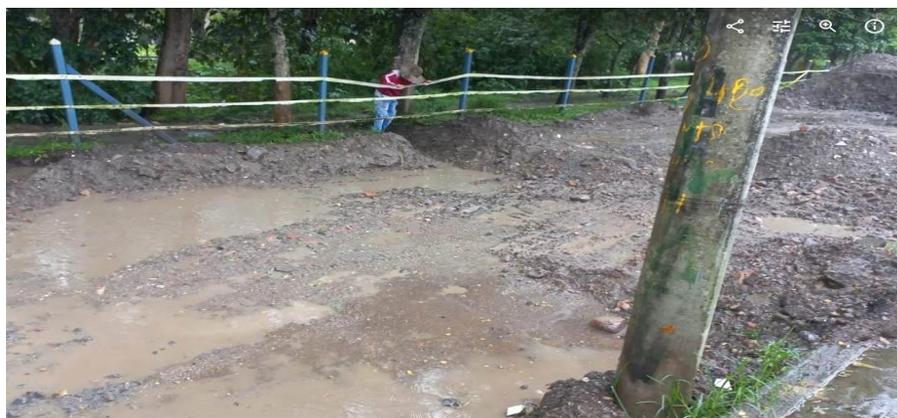
*Foto 54. Presencia de acumulación de agua en el frente*

Aunque se tuvo en cuenta que, por estos meses, la ciudad de Popayán está en época de lluvias y, que se debía construir inmediatamente la estructura de pavimento para evitar el deterioro por acción del agua, la lluvia no dio tregua ya que apenas se realizó el procedimiento de excavación, llovió. Por lo tanto, esto generó inconvenientes en la programación inicial, lo que llevó a tener listo el material que se iba a necesitar desde el día anterior, cubierto con plástico para impedir que este se lavara y no fuera útil al día siguiente, o en el momento que fuese necesario su uso.

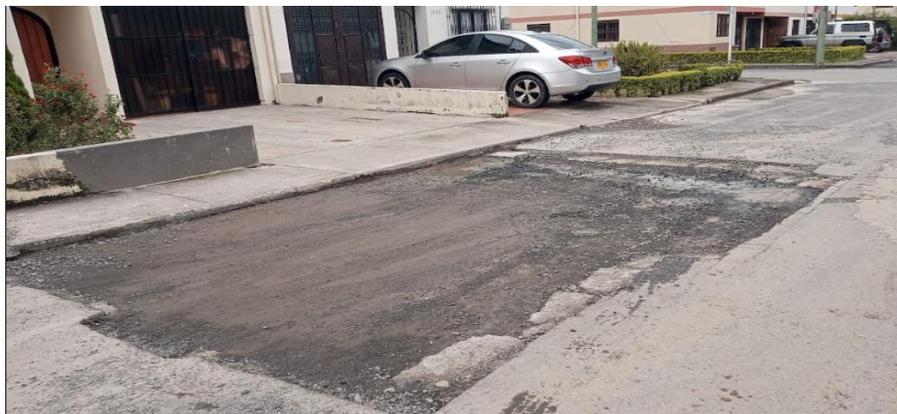
*Foto 60. Área encontrada en mal estado*

En el tramo que se encuentra en el barrio los Rosales se realizó un reconocimiento de la vía, observando que se encontró en mal estado, por fallas como bacheos, agrietamientos tipo piel de cocodrilo, socavaciones en el pavimento por donde hay constante flujo vehicular, los cuales producen un alto riesgo de accidentes por parte de las personas que transitan diariamente por

Se realizó el procedimiento de excavación en las áreas fracturadas de la carpeta asfáltica con la ayuda de una retro excavadora CASE 580 súper L, retirando el pavimento existente de hasta 11 centímetros y se profundizó un espesor de 5 centímetros. Teniendo en total un espesor de hasta 16 centímetros en sitios puntuales.

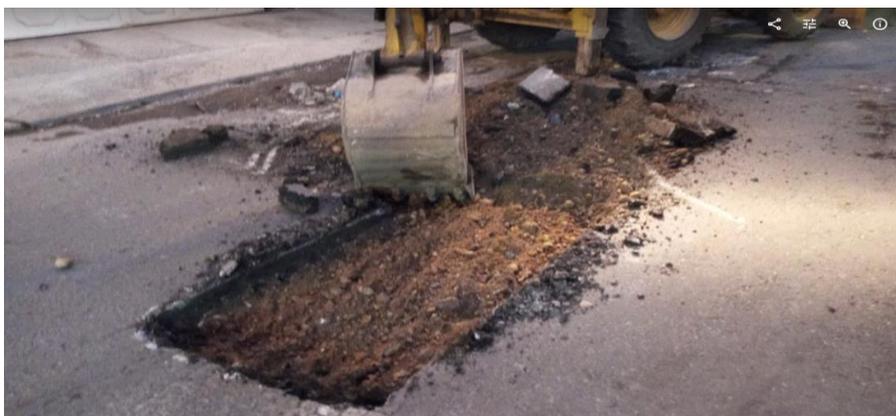
Foto 67. Excavación de áreas fracturadas

Se realizó la observación que en el tramo que se encuentra en el barrio Belalcázar hay varias zonas puntuales que se encuentran en mal estado, por fallas como bacheos, agrietamientos tipo piel de cocodrilo, socavaciones en el pavimento por donde hay constante flujo vehicular, los cuales son propensos a producir un alto riesgo de accidentes por parte de las personas que transitan diariamente por este tramo, en vehículo, motos o bicicletas, por lo que fue necesario realizar una rehabilitación y/o mejoramiento en esta zona.

Ya que en este sector hay un alto flujo vehicular se realizó la excavación en horas de la noche en las áreas fracturadas señaladas con anterioridad, se usó una retro excavadora CASE 580 súper L, se retiró 16 centímetros de pavimento y sub base existente, para tener capas de 8 centímetros de sub base y mezcla asfáltica cada una.

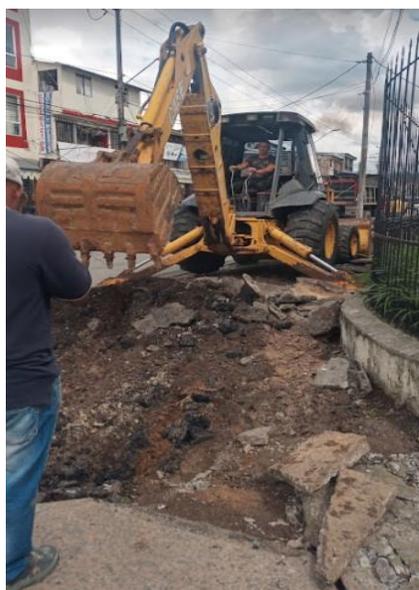
*Foto 72. Excavación de áreas fracturadas*

En el barrio la Esmeralda se realizaron andenes a lo largo de 68 metros lineales, cada losa fue de 2.8 metros de largo x 3.6 metros de ancho, se ejecutaron los andenes ya que los existentes se encontraban muy deteriorados, principalmente porque en este punto de la obra, habitantes de la ciudad tomaban a los andenes para cuadrar su vehículo y con el peso de estos dañaron los andenes.

Se realizó la excavación a una profundidad de 25 centímetros a lo largo de 68 metros lineales en el tramo, usando la retro excavadora CASE 580 súper L, eliminando pavimento existente de los andenes que se encuentra deteriorado por diferentes factores.

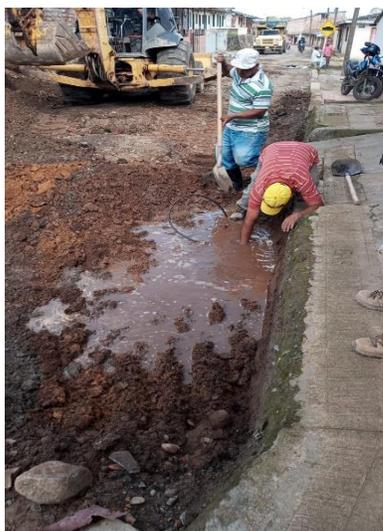
Foto 82. Daño a tubería por retro excavadora

Al tener la retro excavadora trabajando en la excavación, era inevitable que no tocara tubos de redes domiciliarias de alcantarillado, causándoles ahuellamientos y perforaciones. En varias ocasiones hubo tubos totalmente deteriorados, por lo que se tuvo que realizar cambio de tubería o instalación de nuevos accesorios como uniones.

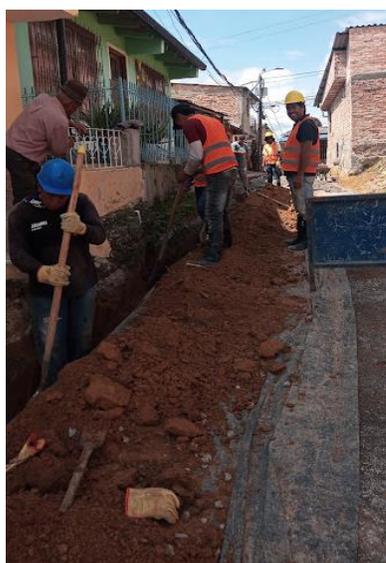
Foto 83. Arreglo de red de gas natural superficial

Se presentó tubería superficial de gas domiciliario cerca las viviendas, por lo que fue necesario que funcionarios de la Alcanos de Colombia, siendo esta empresa la encargada de resolver daños en el servicio de gas natural, lleguen al punto de la obra para realizar el arreglo pertinente, ya que si esta tubería si se deja muy cerca de la superficie es peligroso que al realizar la compactación haya daños en esta red de gas natural.

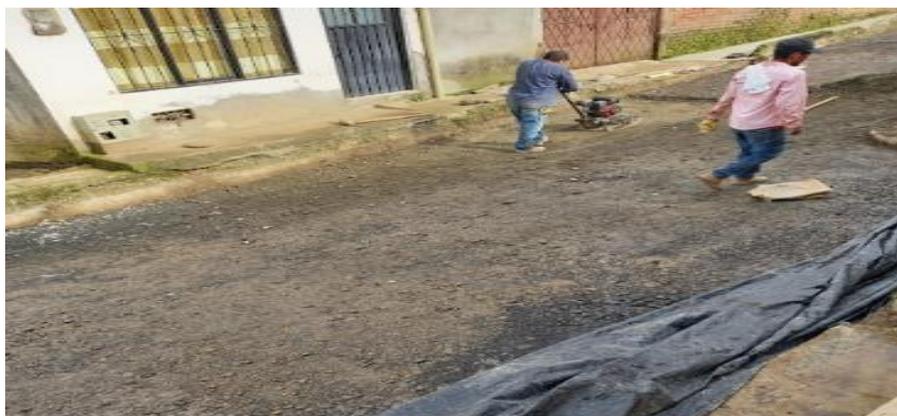
Foto 84. Arreglo de fallo ubicado en K0+008

En el tramo se presentaron incidentes durante la excavación, se dañaron tuberías que fueron necesarias arreglarlas por parte de la empresa de acueductos y alcantarillado. En todas las actividades mencionadas con anterioridad se trabajaron en conjunto con las rectificaciones por parte de supervisión de la alcaldía de Popayán, liberando procesos y dando continuación a la obra.
