AUXILIAR DE INGENIERIA PRO-APOYO EN CUMPLIMIENTO DE
INDICADORES ADMINISTRACIÓN VIAL GRUPO 2 INVIAS, RUTAS 2001,2002 Y
2401 POPAYAN, PURACÉ Y TAMBO EN LA TERRITORIAL CAUCA

INFORME FINAL TRABAJO DE GRADO MODALIDAD PASANTÍA PARA OPTAR
POR EL TÍTULO DE INGENIERA CIVIL

UNIVERSIDAD DEL CAUCA
FACULTAD DE INGENIERÍA CIVIL
PROGRAMA DE INGENIERÍA CIVIL
POPAYÁN CAUCA

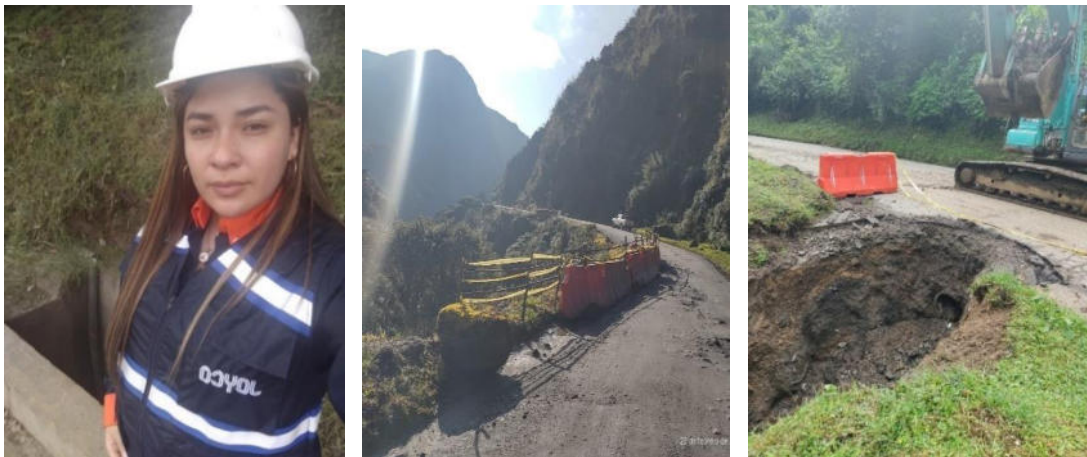
En Puracé, se presentaron pérdidas de banca en las Rutas 2002 y 2401, que conecta esta localidad con Coconuco, Santa Leticia, y el Departamento del Huila. Esto ocasionó el colapso de la carretera en algunos puntos debido a las lluvias intensas que se presentaron en la zona, causando cierres temporales de la carretera, lo que generó problemas de movilidad en la región para el transporte de personas y bienes, se realizó la intervención para rehabilitar la vía y restablecer el tráfico lo más pronto posible, disponiendo de maquinaria de los contratistas los cuales están llevando a cabo proyectos de obra en las rutas y de personal de mantenimiento rutinario para la limpieza garantizando la seguridad de los usuarios.

Ilustración 11. Visitas a sitios críticos rutas 2002 y 2401.

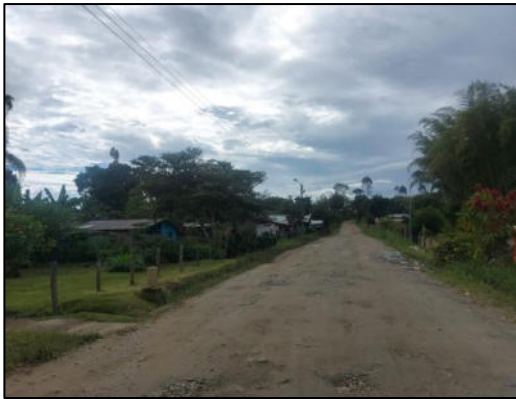
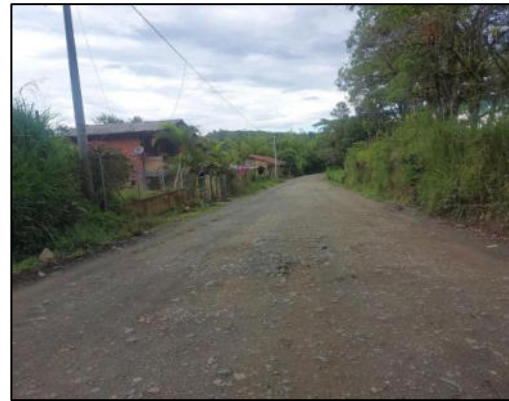
El sector de afirmado (PR 0+0000 al PR 26+0300) se encontraba en muy mal estado en cuanto a indicadores de mantenimiento rutinario ya que este sector hasta el día de hoy continúa sin trabajadores de mantenimiento rutinario desde enero del 2021; la superficie de rodadura se encontraba en muy mal estado como consecuencia de las fuertes lluvias presentadas, a la fecha no se había intervenido con el contrato de mantenimiento 1556 de 2021 el cual reinició.

Ilustración 20. PR17+0000 y PR 24+0200, sectores se observan baches continuos y cabezas duras.

Los sectores en afirmado como en pavimento hasta el día de hoy requieren la asignación de recursos para mantenimiento priorizando la reposición de alcantarillas totalmente colapsadas, reposición de afirmado y mezcla asfáltica para parcheo.

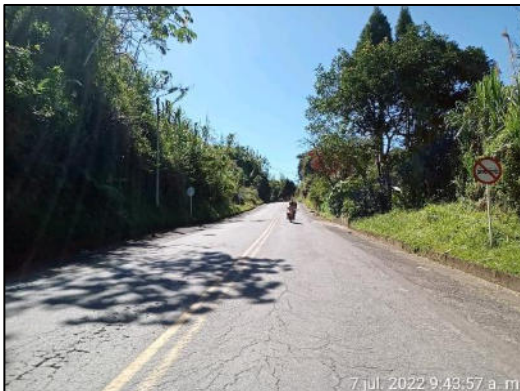
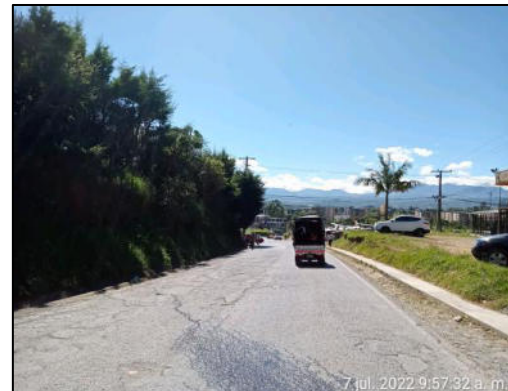
En el sector Pavimentado (PR 26+0300 al PR 58+0050) el estado de la red vial estaba regular puesto que, se observó una gran cantidad de daños tipo fisuras piel de cocodrilo, baches y asentamientos los cuales evidenciaban una falla en la estructura del pavimento el cual ya cumplió su periodo de vida útil, trayendo como consecuencia accidentes, se atendieron algunos sitios con el contrato 1556 de 2021, pero en general el sector presentó buena transitabilidad.

Ilustración 23. PR47+0750, PR57+0250. sectores presentan desgaste pavimento se observan baches, fisuras

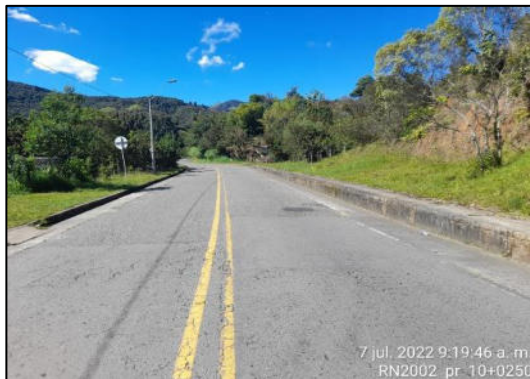
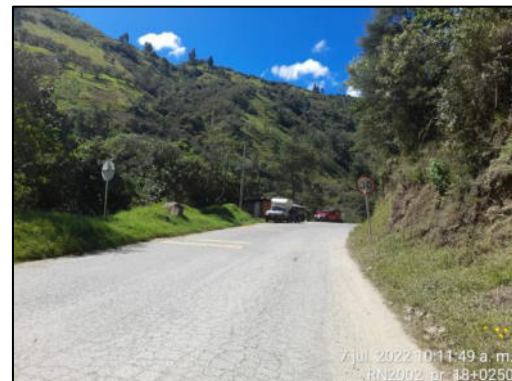
En el sector del pavimento asfáltico (PR0+0000 al PR27+0800 – PR27+0800 al PR51+0000) En general el sector presentaba buena transitabilidad, sin embargo, el estado de la red vial estaba regular debido a que se observaron una gran cantidad de daños tipo fisuras piel de cocodrilo, baches y asentamientos los cuales evidenciaban una falla en la estructura del pavimento que ya cumplió su periodo de vida útil, lo cual puede ocasionar accidentes, por lo tanto, se solicitaron recursos para su atención.

Ilustración 26. PR 10+0250, PR 20+0500 Sectores presentan fisuras, baches, desgaste del pavimento.

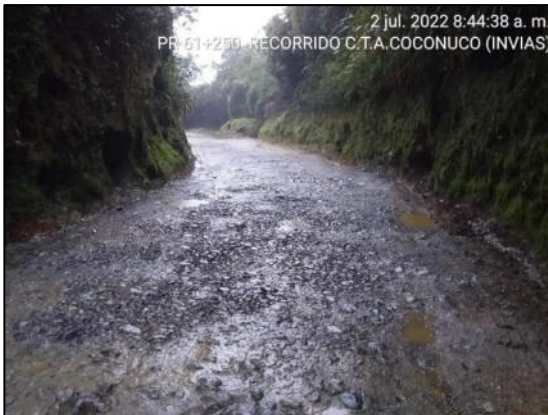
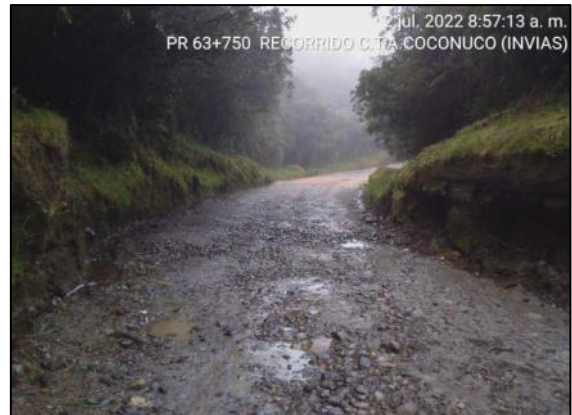
En el sector de afirmado (PR51+0000 al PR67+0370) presenta una buena transitabilidad, pero se encuentra en regular estado, debido a que se encuentra en zona de páramo es una zona muy lluviosa, con el contrato 1815 de 2020 se realizó mantenimiento hasta el PR 59+0000.

Ilustración 28. PR 61+0250 - PR 63+0750 sector en mal estado se evidencian baches.

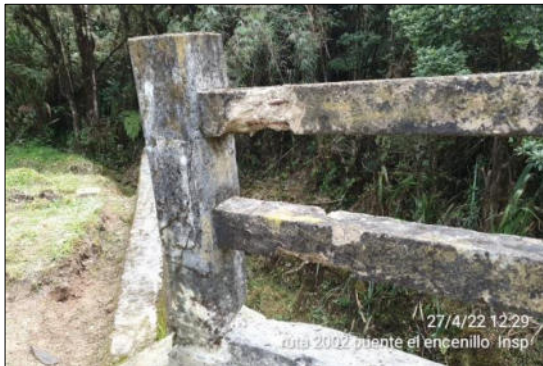
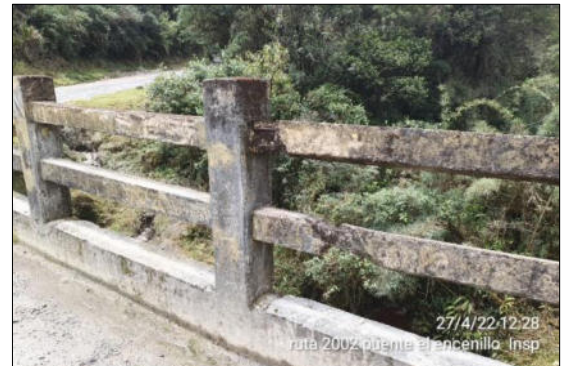
En el desarrollo de la actividad de inspección de puentes se evidenció la presencia de daños o fallas en las estructuras, las cuales, se reportaron en la aplicación SIGP, la mayoría de estos daños se encuentran debido a que las estructuras ya cumplieron con su tiempo de vida útil.

Ilustración 41. Inspección puente El Encenillo, estructura presenta daños por intemperismo.

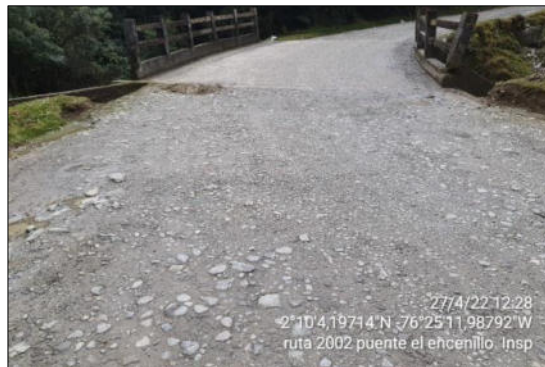
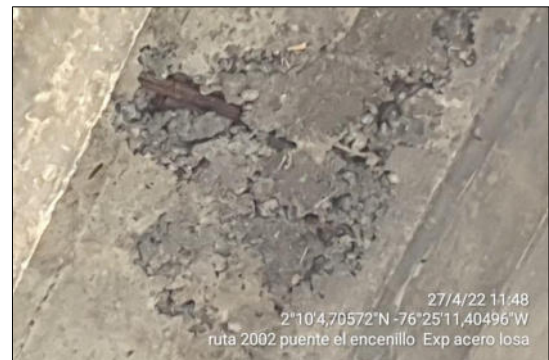
Ilustración 42. Inspección puente El Encenillo, acero expuesto, daños por intemperismo y el paso del tránsito.
