**AUXILIAR DE INGENIERÍA EN LA EMPRESA JYA INGCIVILES SAS**

**TRABAJO DE GRADO MODALIDAD PASANTIA PARA OBTENER EL TITULO  
DE INGENIERO CIVIL**

**UNIVERSIDAD DEL CAUCA  
FACULTAD DE INGENIERÍA CIVIL  
PROGRAMA INGENIERÍA CIVIL  
POPAYÁN, CAUCA  
2023**

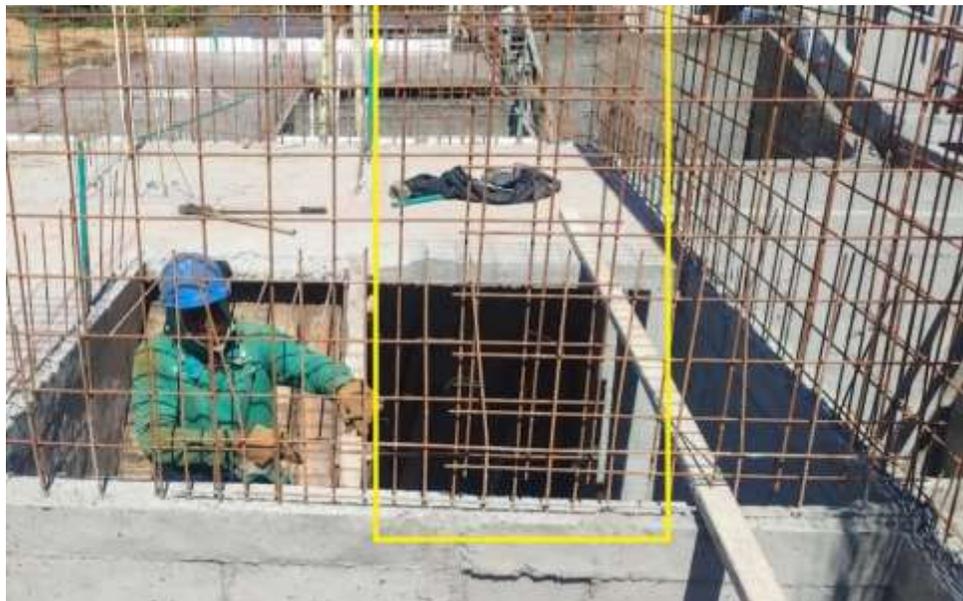
*Ilustración 18. Traslapos de malla min 30Cm*

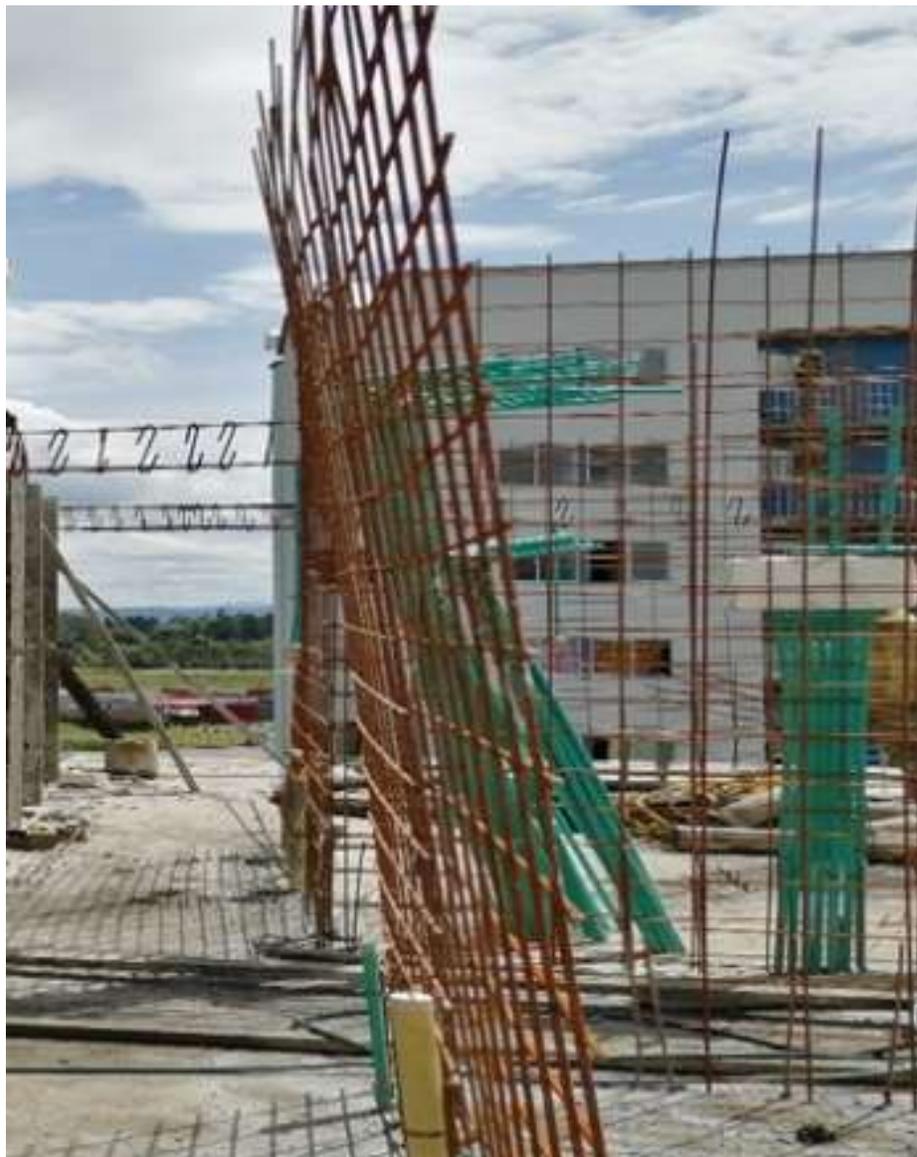
Debido al peso de las mallas están susceptibles a desplomarse y en las esquinas donde se interceptan dos mallas se deben colocar unos refuerzos de escuadras para garantizar verticalidad de las dos mallas y continuidad del acero, donde se encontraba elementos desplomados o escuadras faltantes se tomaba nota para su posterior corrección.

*Ilustración 19. Elemento desplomado*

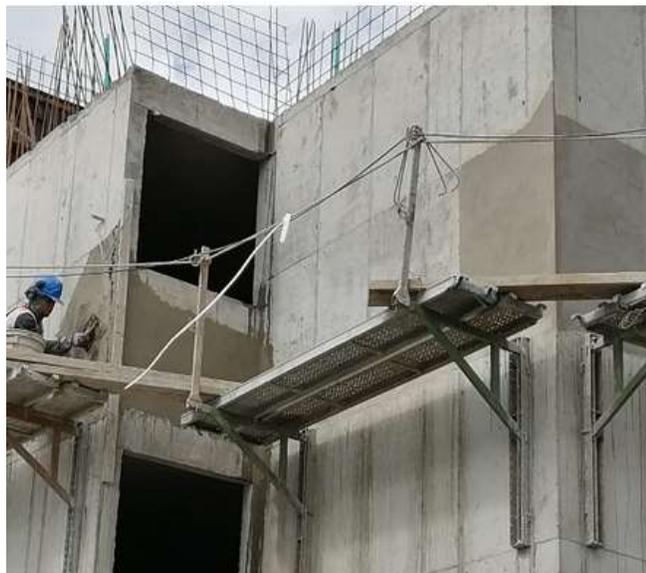
*Ilustración 41. Resane muros externos*

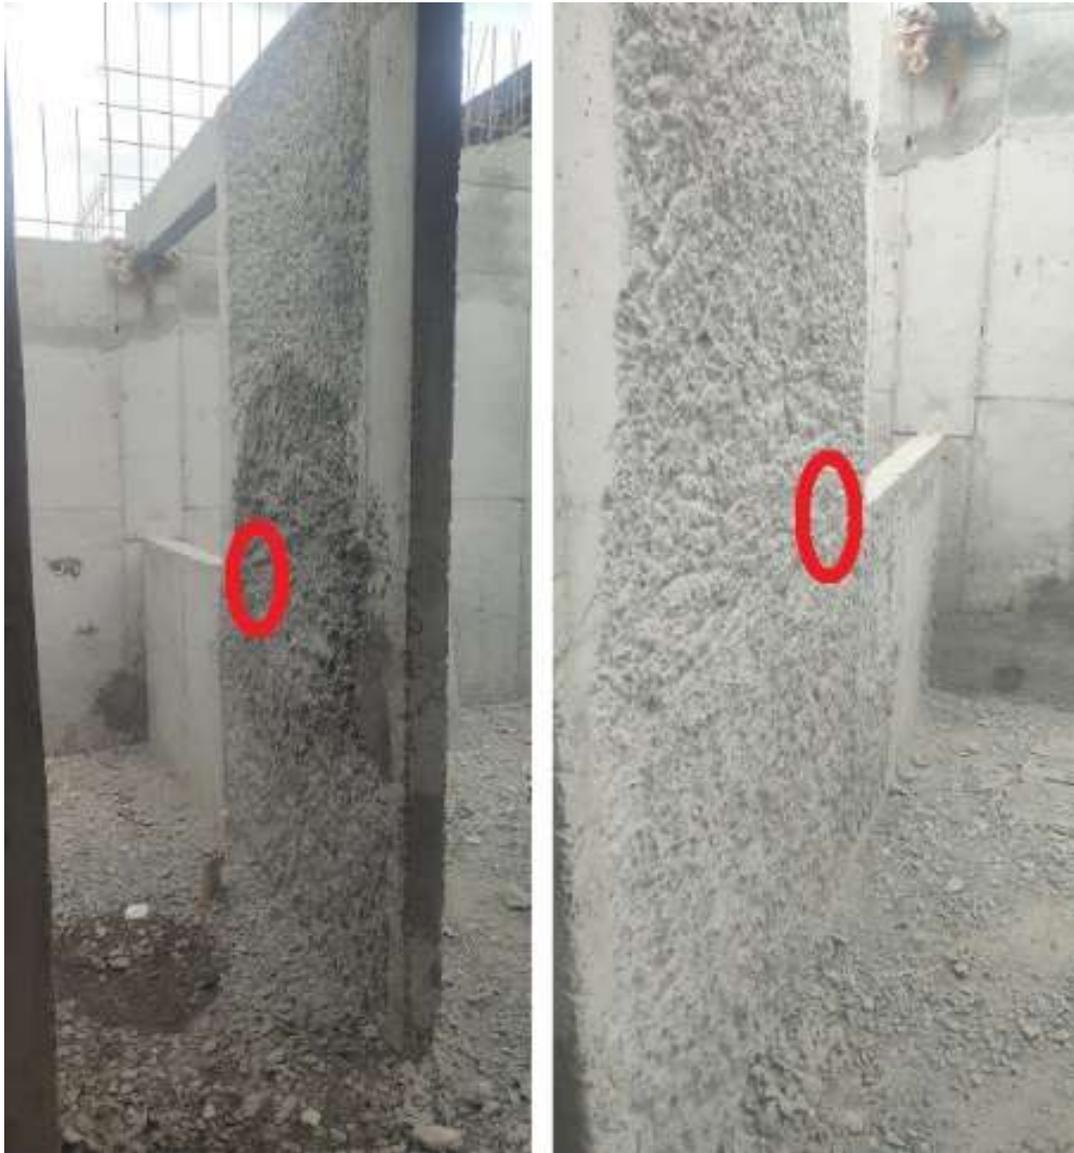
*Ilustración 44. Muro soplado por falla de corbata*

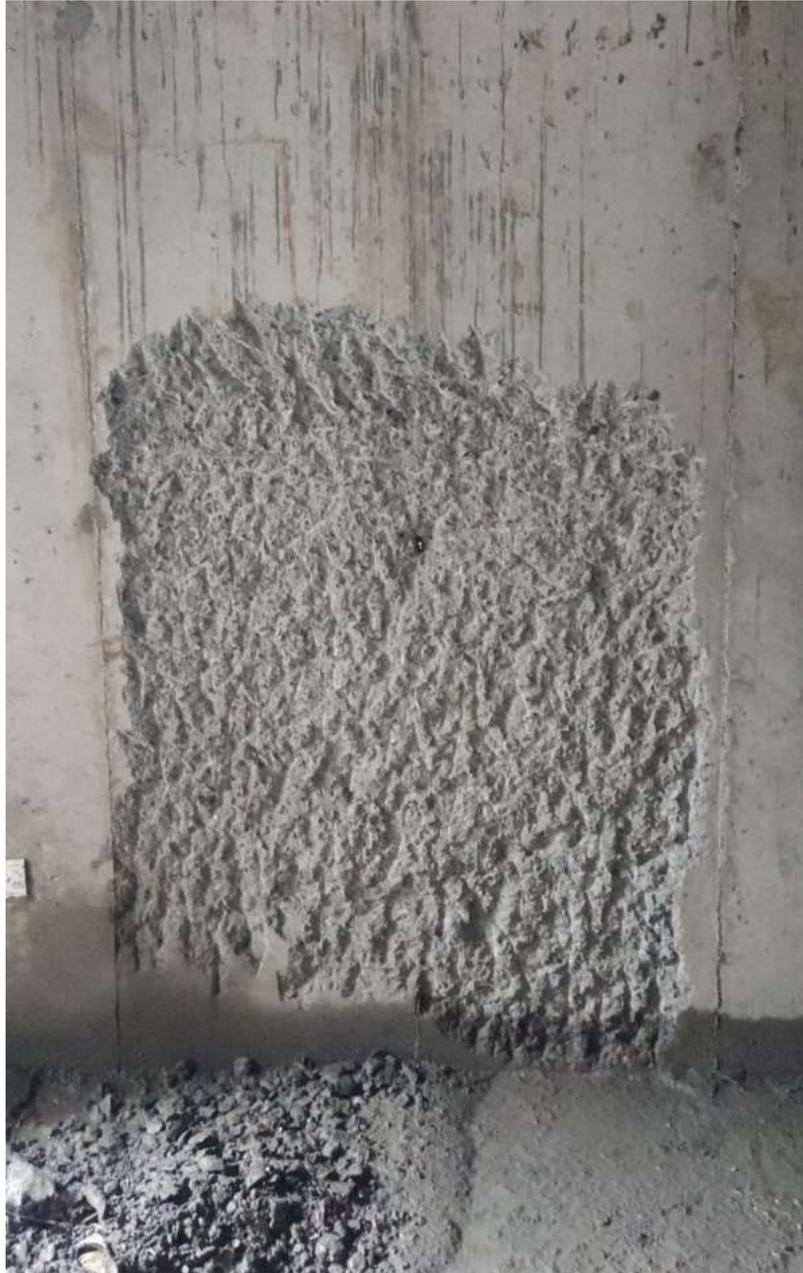
*Ilustración 45. Muro picado por que presentaba desalineación*

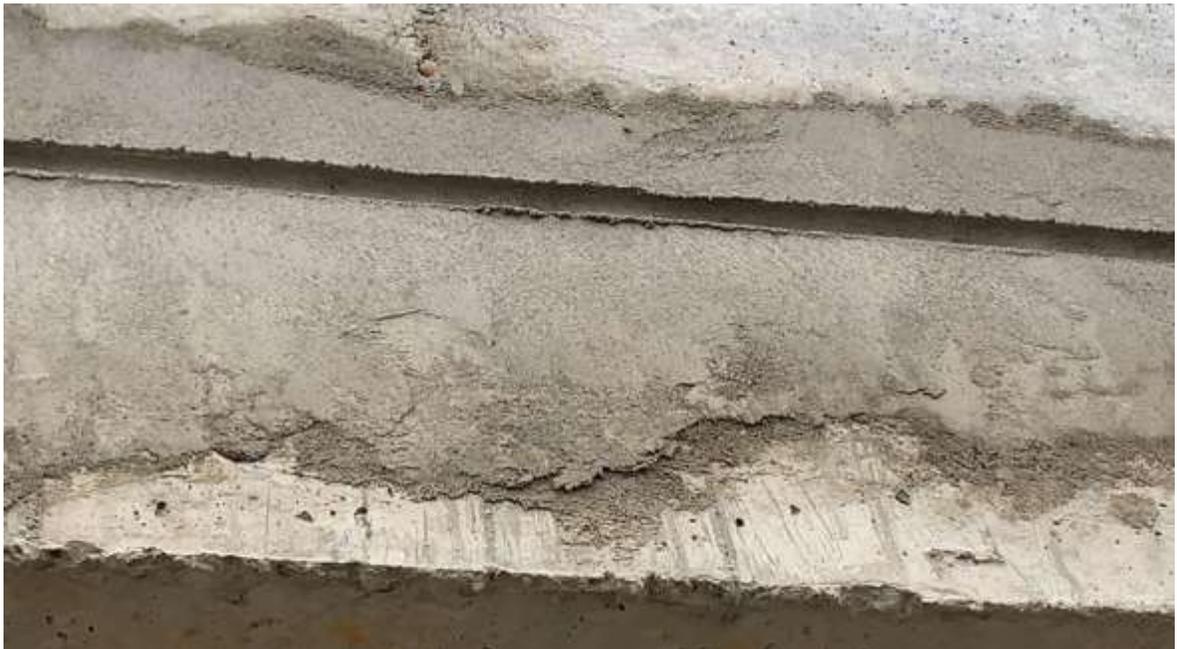
*Ilustración 48. Resanes y dilataciones mal echas*

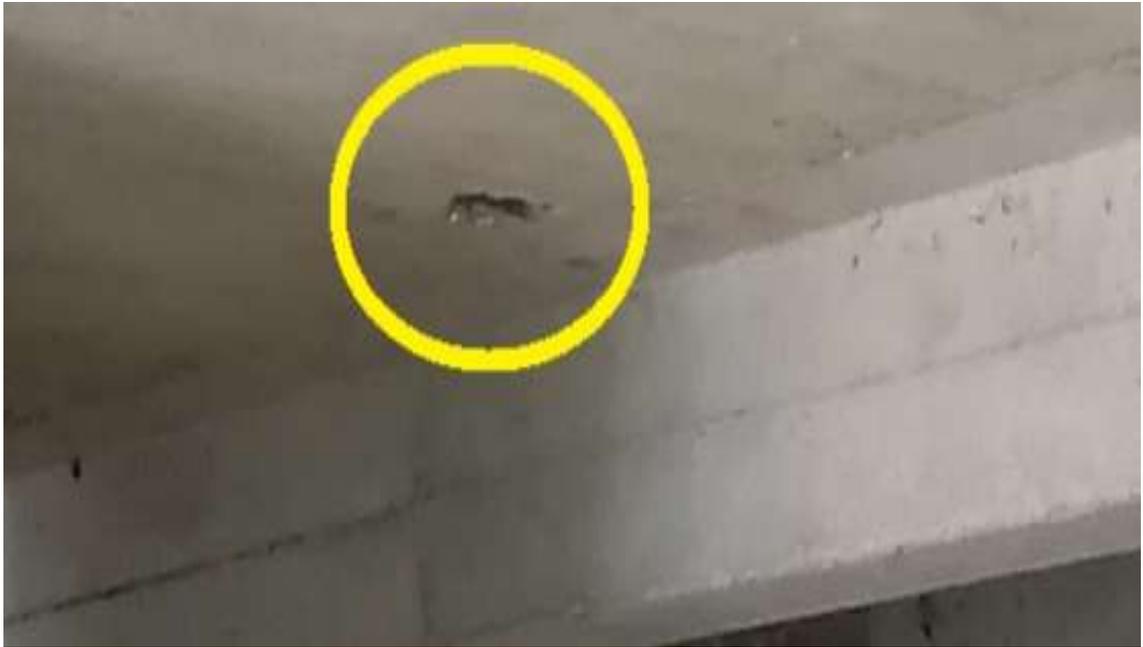
*Ilustración 49. Orificio producto de pinado piso superior*

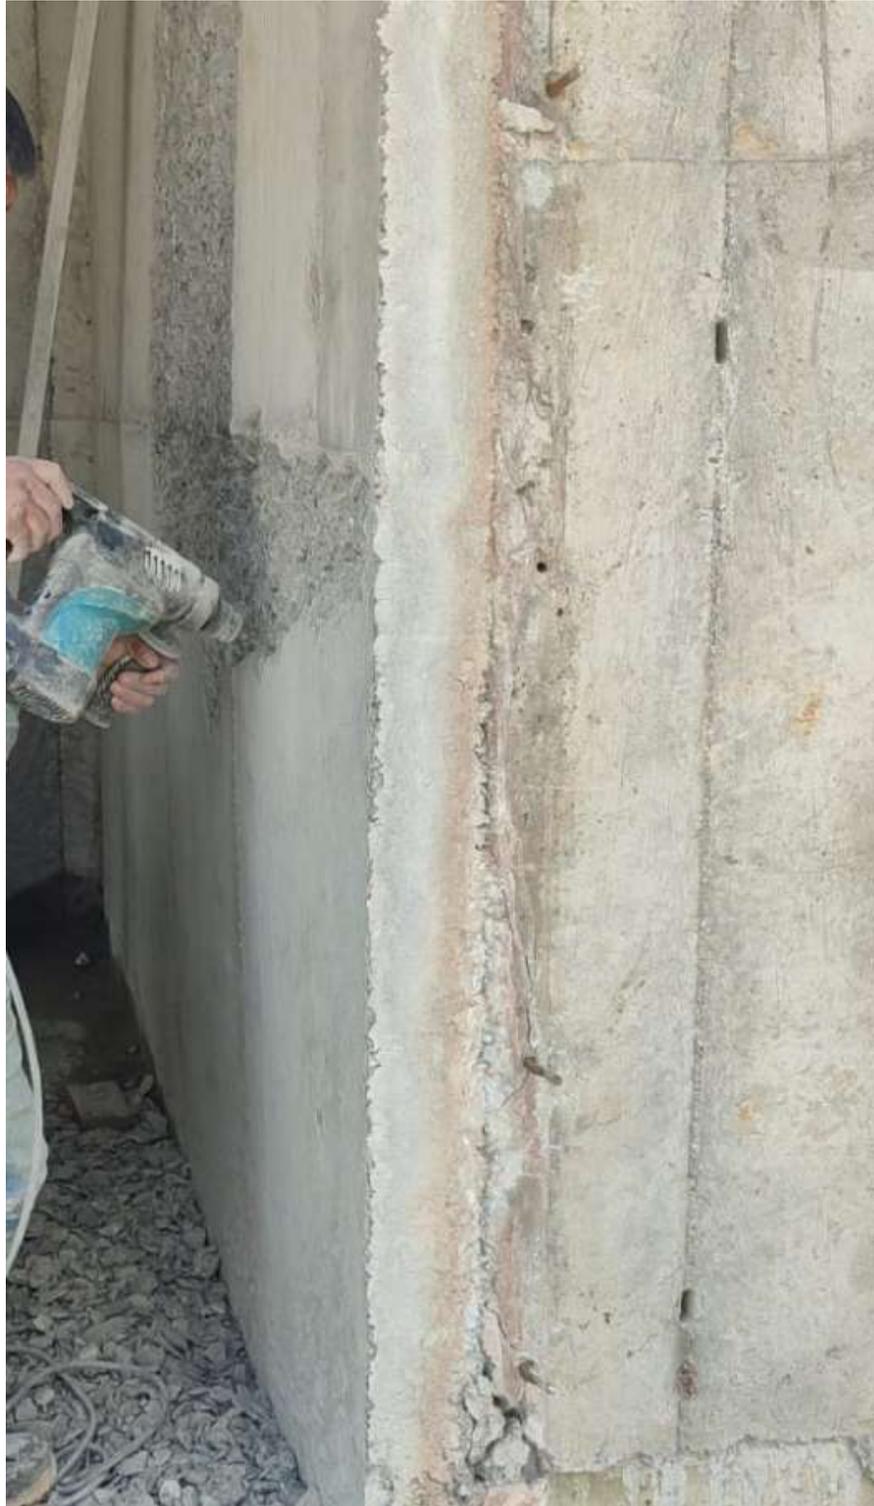
➤ **Barrigas en los muros**

*Ilustración 50. Picado de muro*

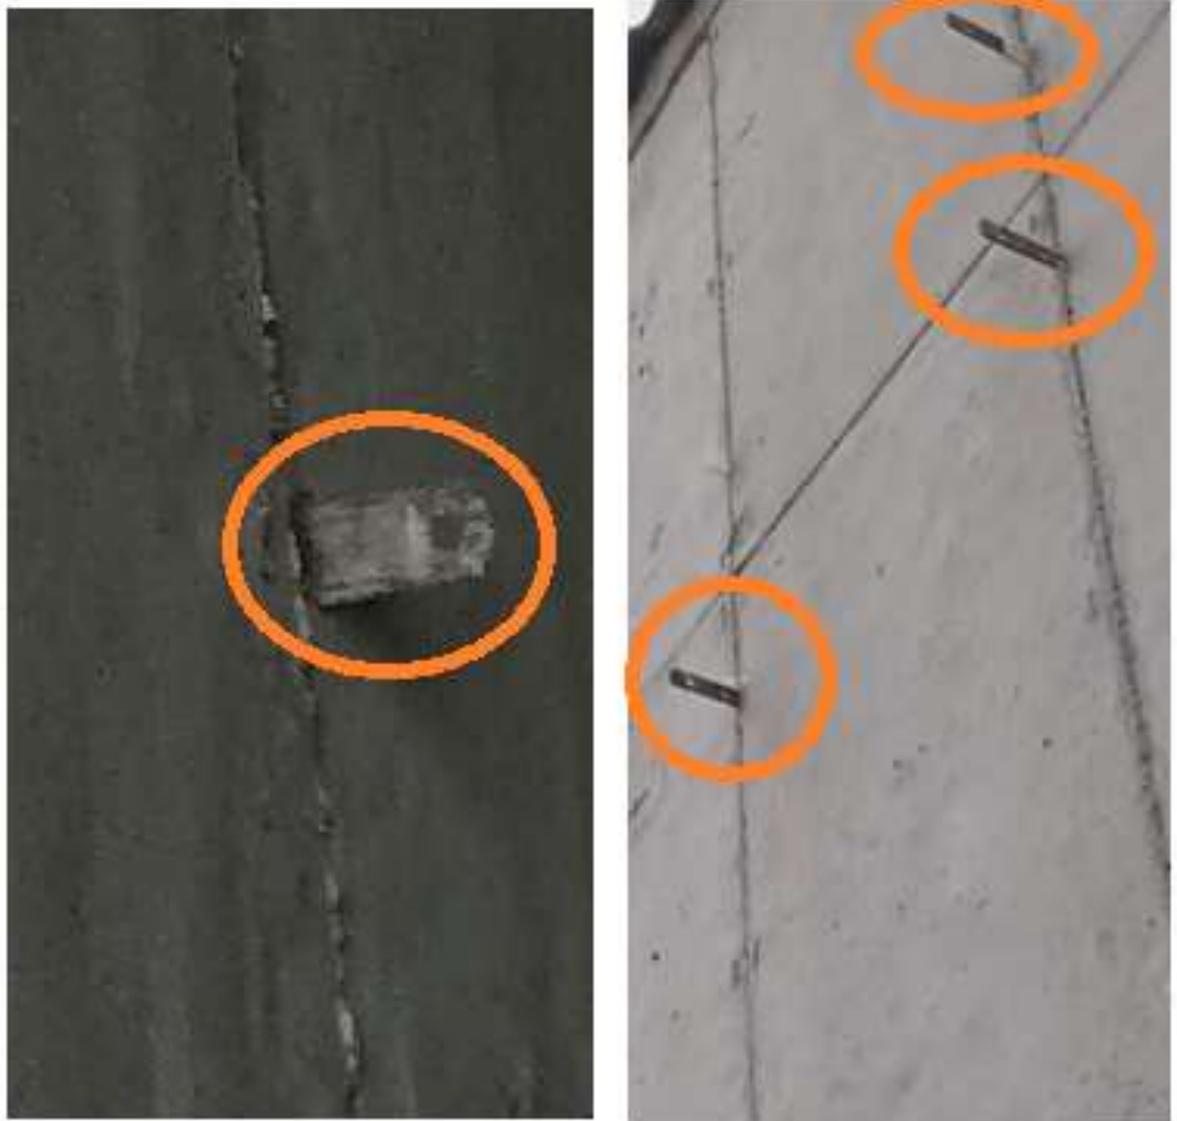
*Ilustración 51. Corbatas sin retirar de los muros*

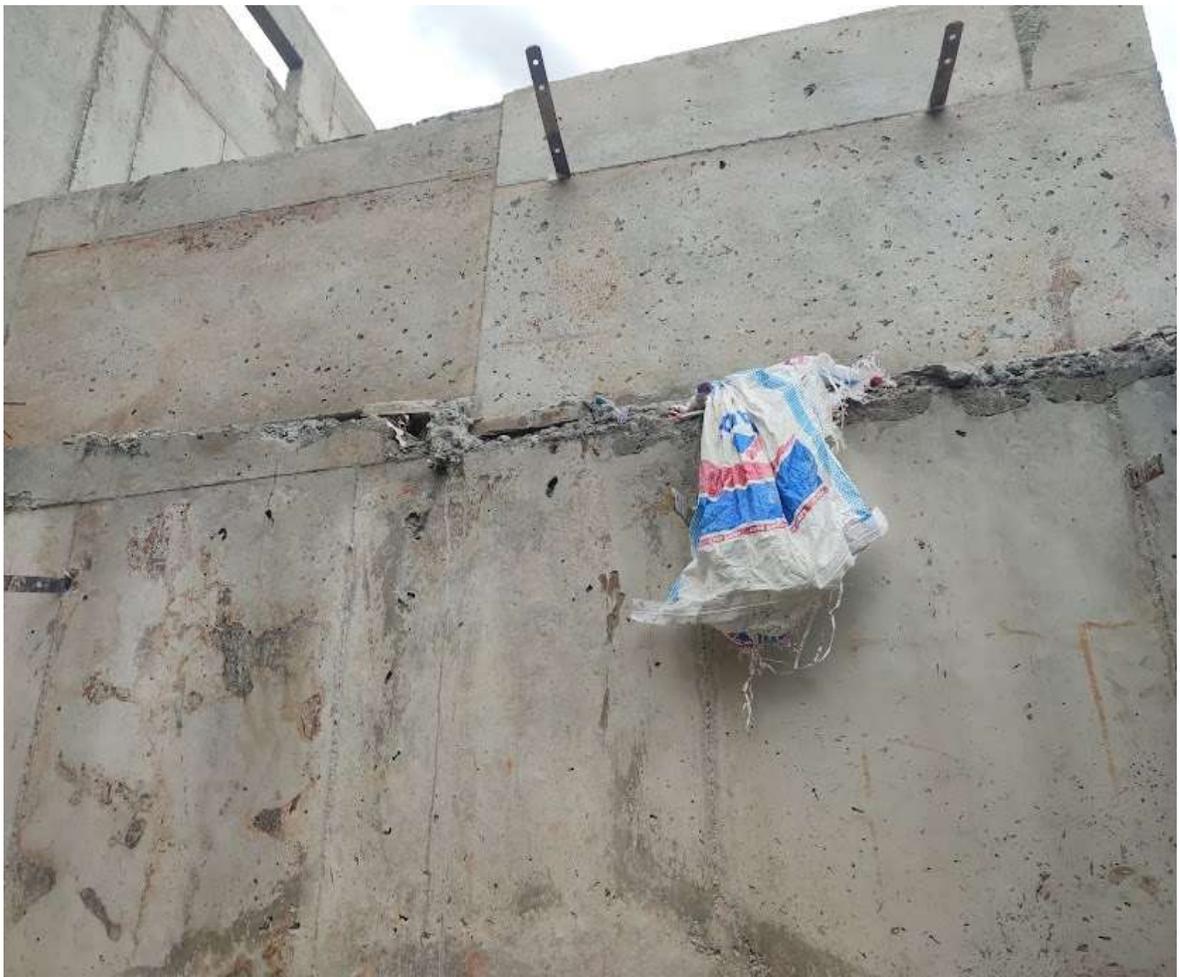
En caso de encontrar anomalías, se informa directamente a la ingeniera residente para determinar cómo proceder y corregir, una de las anomalías más comunes sucedió en los muros de parche donde el concreto nos soplaba las latas, corbatas que se reventaban, gatos tensores que fallaban y permitían desplome de muros.

*Ilustración 68. Muro de parche Soplado*

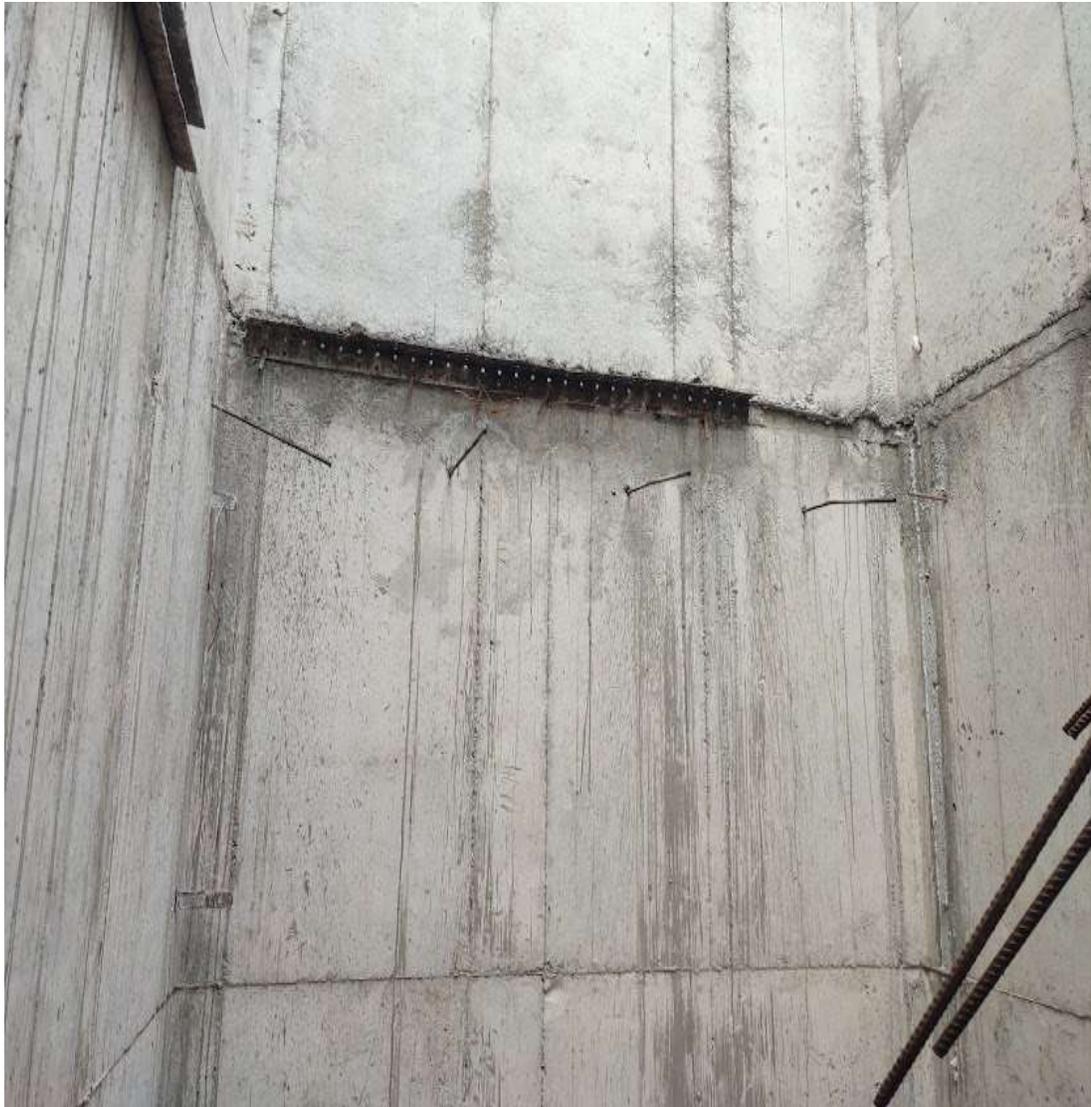
*Ilustración 72. Muro desencofrado parcialmente*

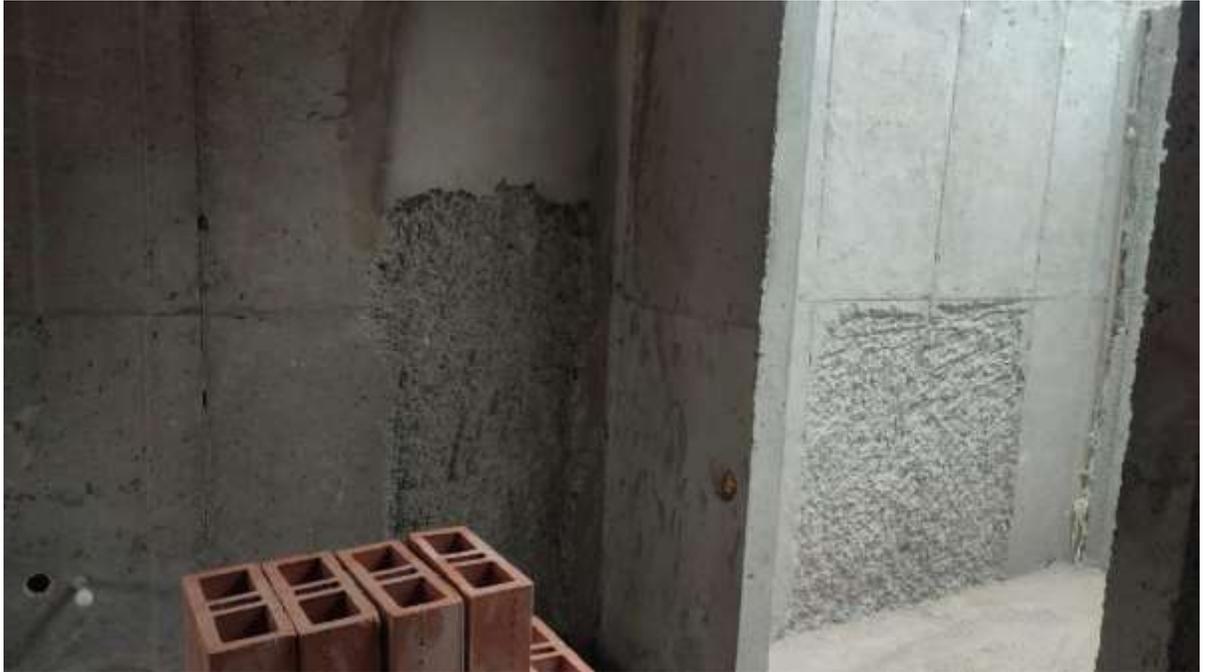
*Ilustración 73. Muros resanados de manera incompleta*

La función principal del pasante era realizar supervisiones oculares, detectar anomalías y realizar un manuscrito el cual sería entregado a la ingeniera residente para que el día siguiente disponga del personal para realizar las correcciones y posteriormente el pasante rectifique si las correcciones se realizaron.
