AUXILIAR DE INGENIERÍA PARA LA INSPECCIÓN DE EDIFICACIONES EN
DESARROLLO, DE ACUERDO A LAS LICENCIAS APROBADAS EN LAS
CURADURIAS URBANAS DE POPAYÁN-CAUCA.

UNIVERSIDAD DEL CAUCA
FACULTAD DE INGENIERÍA CIVIL
PROGRAMA DE INGENIERÍA CIVIL
POPAYÁN
2022

INFORME FINAL DE LA PRÁCTICA PROFESIONAL PARA OPTAR POR EL TITULO
DE INGENIERA CIVIL

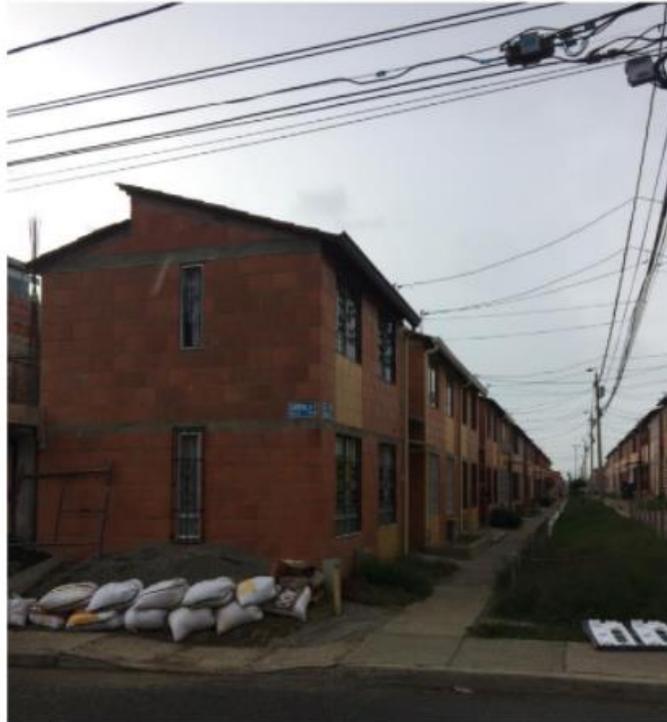
imágenes 6.1 Estado actual, obra con licencia 5606

Estado actual, fachada principal.

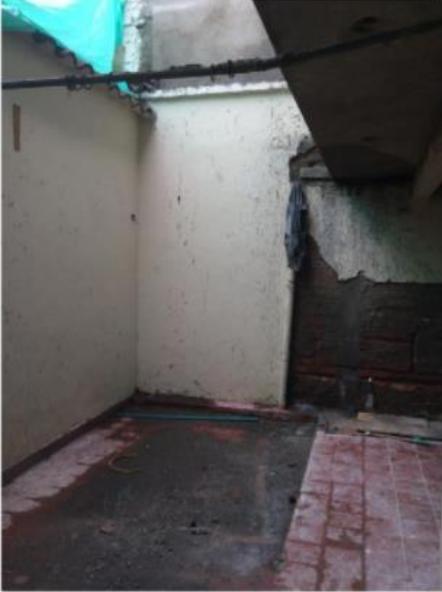
**FOTO 4**

Losa nueva en segundo piso, 24 m2 de ampliación para alcoba adicional.

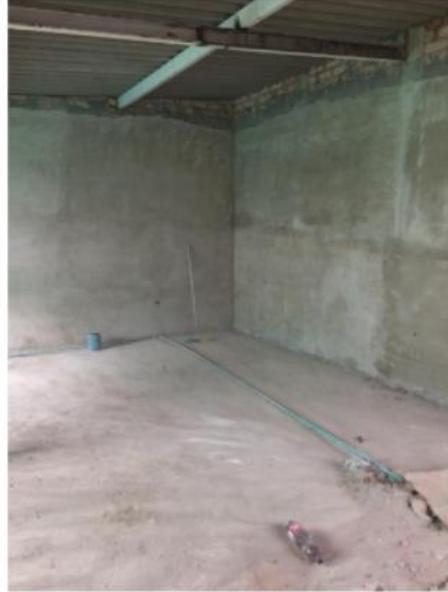
**FOTO 5**

Detalle área ampliada en terraza sobre fachada principal.

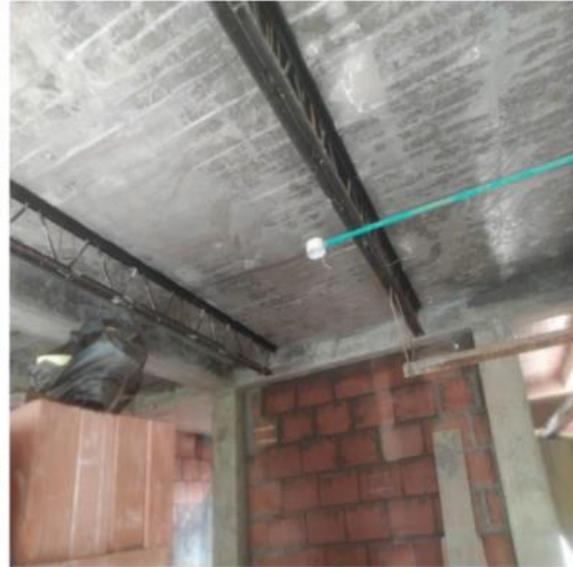
**FOTO 3***Detalle de deriva junto a vecino colindante.*

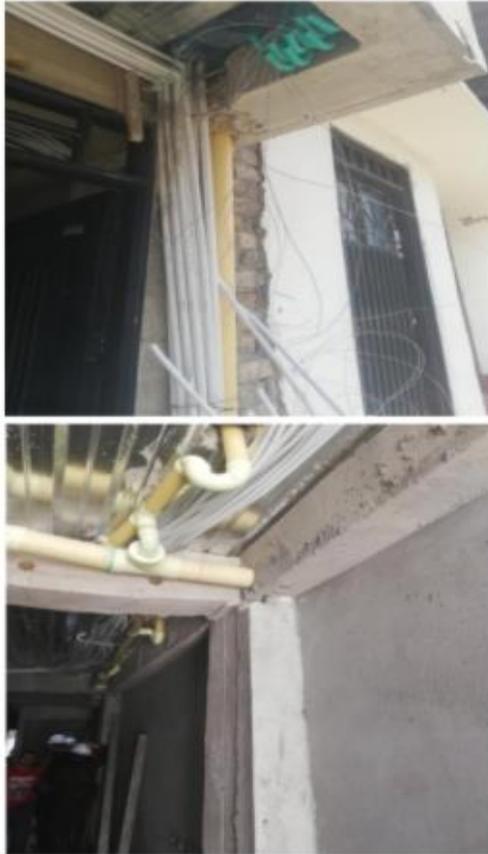
FOTO 3

Instalaciones sanitarias afectan los elementos estructurales como vigas.

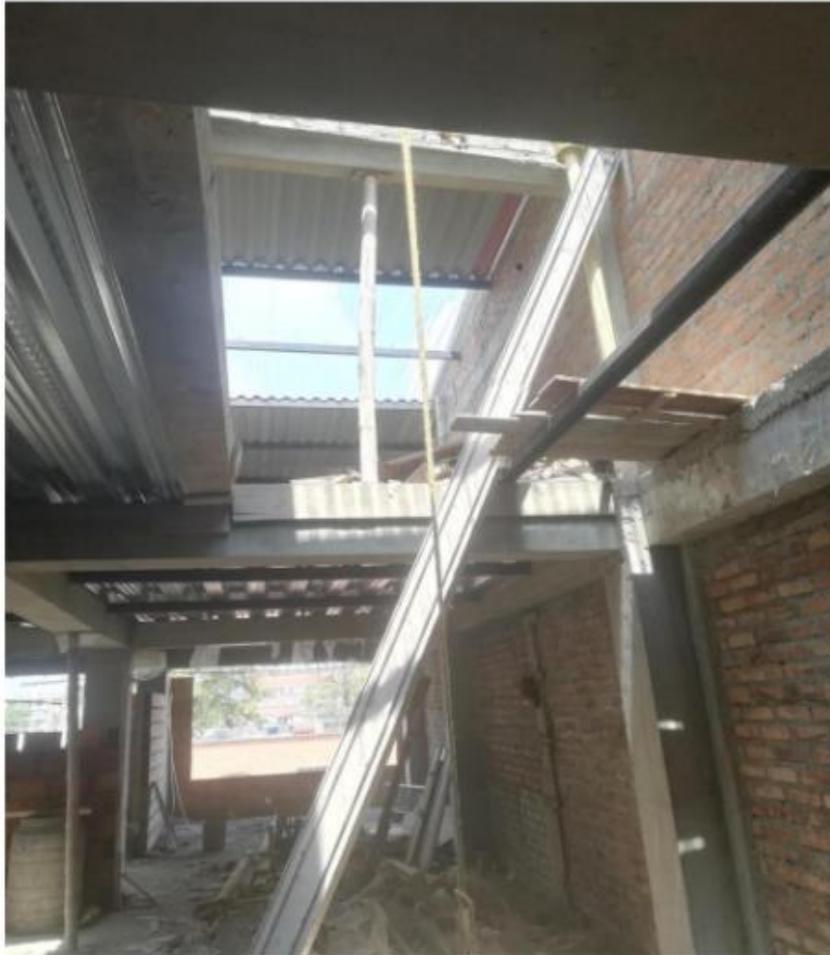
FOTO 5

Visita de oficio a proyecto ubicado sobre la Carrera 7 # 18N - 28 del barrio Ciudad Jardín, licencia de construcción en modalidad de obra nueva con N.º 19001.1190071 expedida en la Curaduría Urbana N°1 de Popayán, con permiso para una altura máxima de 3 pisos, un local comercial y apartamento en el primer piso, en segundo y tercer piso, un apartamento respectivamente. El proyecto tiene además ya construido un cuarto piso, el cual no se encuentra aprobado en la licencia de construcción.

Visualización de distribución de tercer piso y presencia de un cuarto piso con cubierta en teja de fibrocemento.

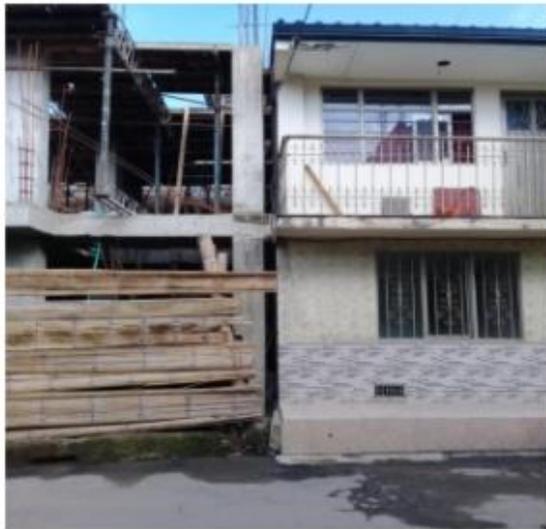
**FOTO 5**
Deriva estructurales

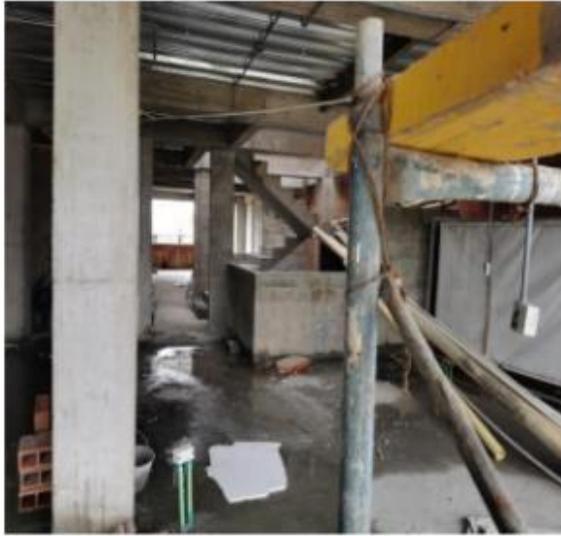
FOTO 5
Piso3 = Piso 4.

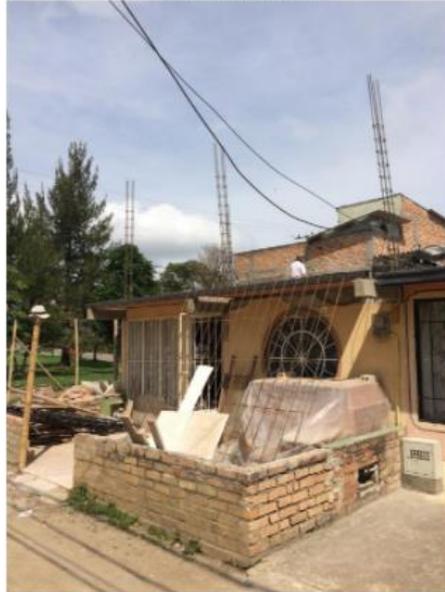
FOTO 3

Antejardín obstruye el tránsito del peatón. Problemática no solo de este predio, sino del sector en general.

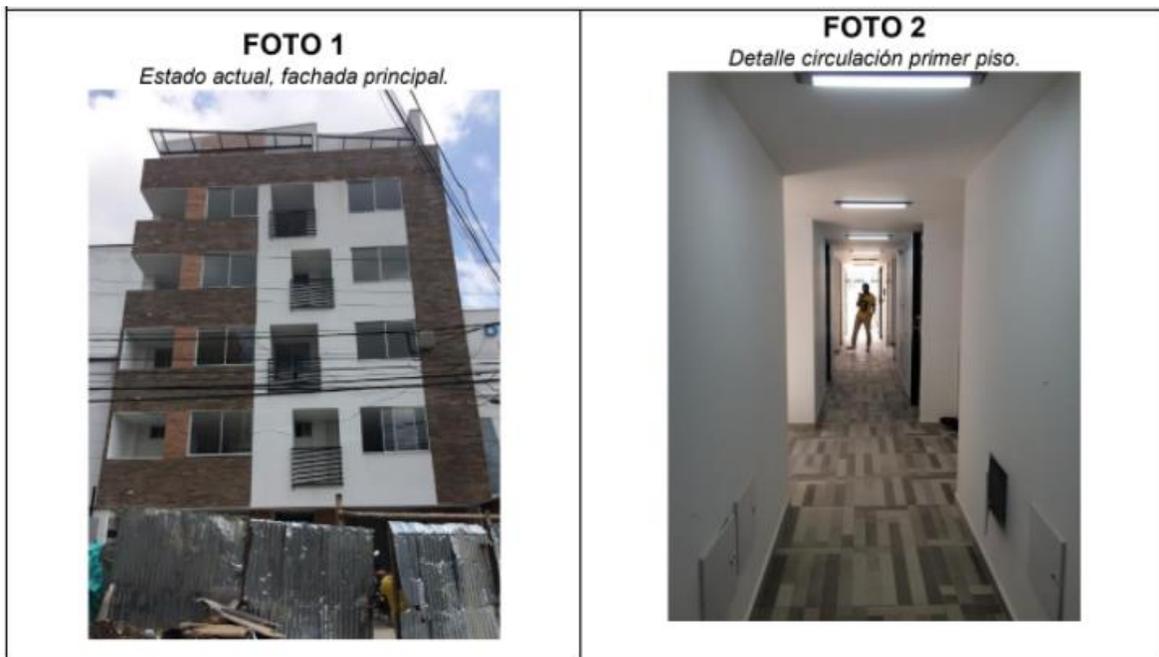
FOTO 3

Proyecto en altura, 6 pisos, tipología mixta, responde al uso de vivienda multifamiliar (22 aparta estudios dúplex) y comercio (dos locales dúplex), licenciado con N° 6555 expedida por Curaduría Urbana N° 2. Edificación con gran avance, calculamos un 95%, algunas de las 22 unidades ya han sido entregadas a propietarios. Se realiza verificación de plantas arquitectónicas aprobadas por Curaduría, y estas coinciden según lo ejecutado en sitio. Se ha respetado los vacíos planteados, circulaciones, y las unidades de vivienda. Con respecto al tema estructural se realiza verificación de ejes y elementos puntuales (columnas), el resto de la estructura ha sido cubierto por sistemas de acabados que impide identificar el sistema constructivo de las losas de entrepiso. El único detalle para considerar que encontramos es la apertura de seis vanos sobre las culatas laterales dejados a la altura de último piso, generadoras de servidumbre visual.

Vano que crea servidumbre visual visto desde adentro.
