**Apoyo a la Empresa de Acueducto y Alcantarillado de Popayán S.A. E.S.P, en la  
Supervisión y Control de Obras Hidráulicas y Sanitarias, en Edificaciones en  
Construcción Activa, en la Ciudad de Popayán.**

Informe Final para Optar por El Título de Ingeniero Civil, Modalidad Práctica Profesional-  
Empresarial

ENERO DEL 2023

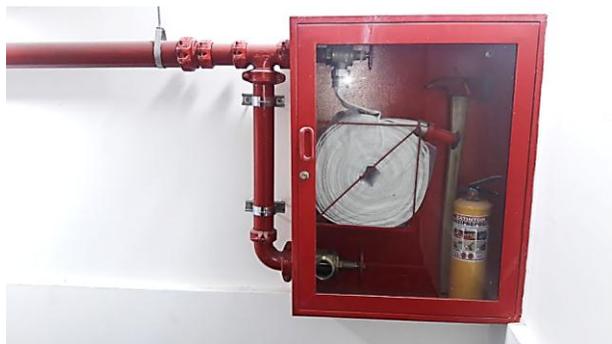
**FOTO 5**

e) Proyecto Edificio 5AN: Gabinete contraincendios ubicado en el descanso entre las gradas del primer y segundo piso.

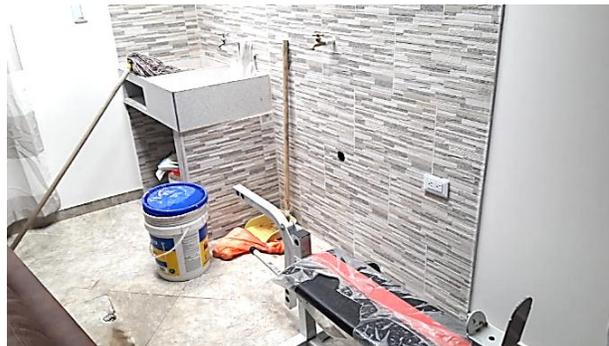
**FOTO 6**

f) Proyecto Aparte Estudio: Segundo Piso, en el Apartamento 201, se observa un lava ropas.

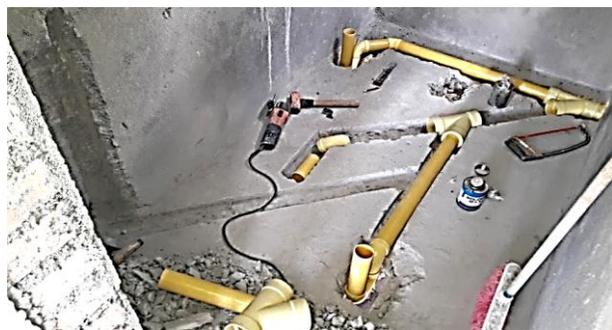
**FOTO 7**

g) Proyecto Edificio 4pisos Nueva Galilea: Foto tomada en el tercer piso de la construcción de un baño.

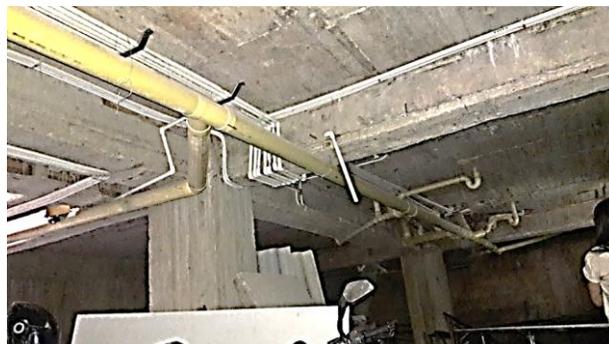
**FOTO 8**

h) Proyecto Torre El Nogal: Instalación de tuberías de la red sanitaria y tuberías de la red hidráulica en el sótano.

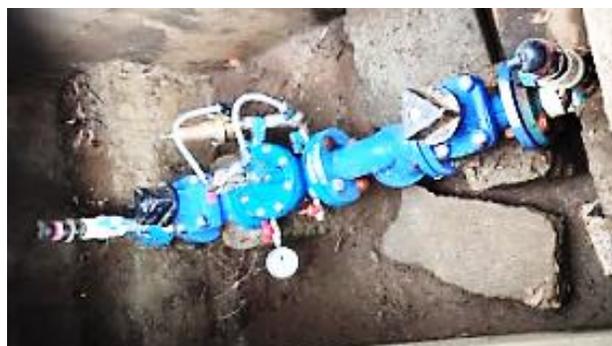
**FOTO 9**

i) Proyecto La Hojarasca: Macro-medidor de todo el proyecto La Hojarasca.

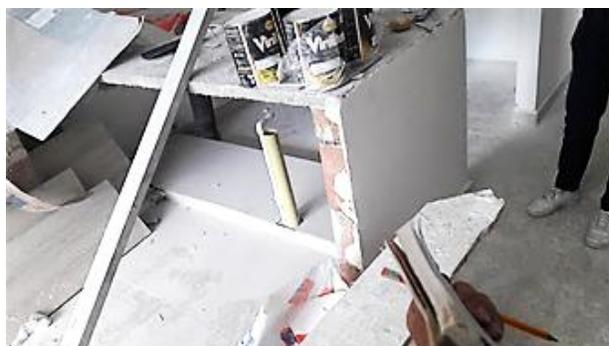
**FOTO 10**

j) Proyecto Torre El Nogal: En el piso quinto, construcción de una cocina: Se ve un punto sanitario y un punto hidráulico.

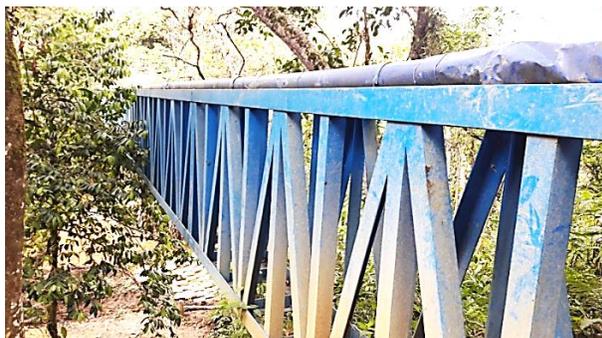
**FOTO 11**

k) Proyecto Ciudad del Sol: Se ve la instalación de un viaducto de cuatro pulgadas.

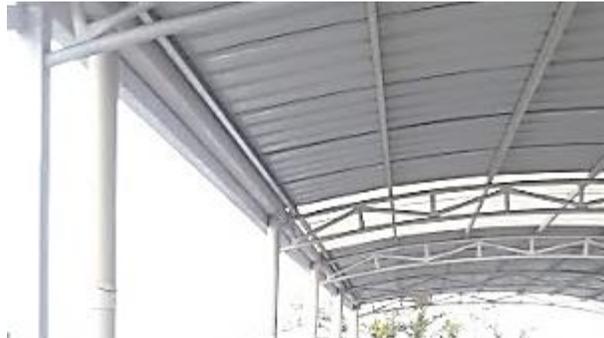
**FOTO 12**

l) Proyecto Edificio Ruso: Canales y cubierta con tuberías de agua lluvia.

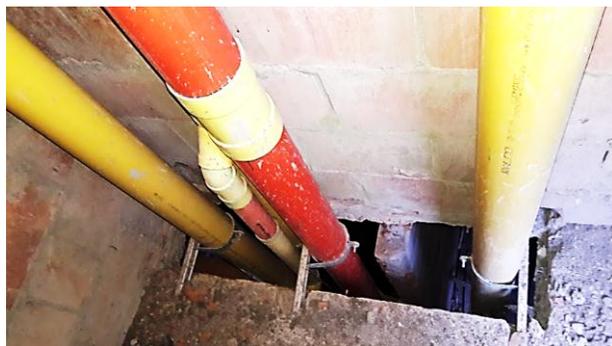
**FOTO 13**

m) Proyecto Popayán Trader Center: En el segundo piso, se ve un buitrón, con tuberías de 4 pulgadas BALL, BAN y su ventilación.

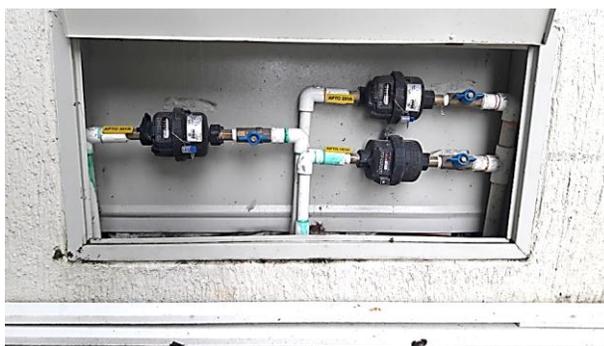
**FOTO 14**

n) Proyecto Edificio Attalea de Campamento: En el antejardín: Instalación del gabinete de medidores hidráulicos.

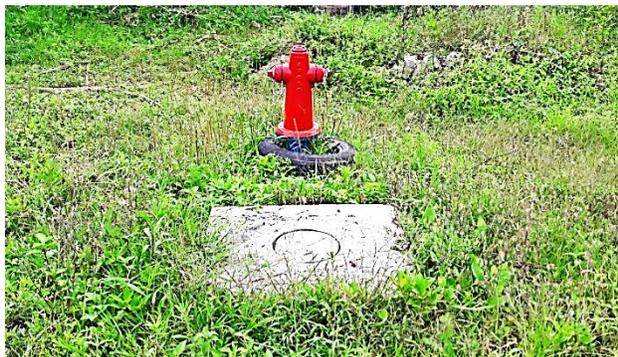
**FOTO 15**

o) Proyecto Rincón de la Colina: Hidrante y al lado una válvula.

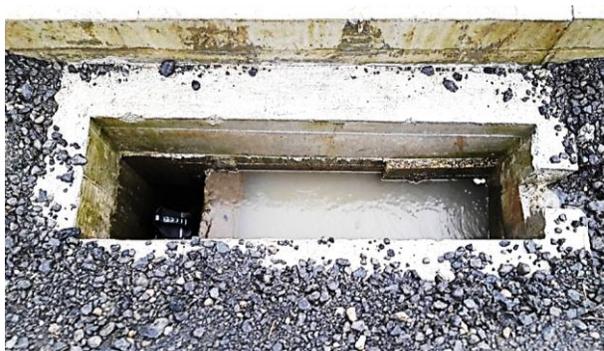
**FOTO 16**

p) Proyecto San Cristóbal Residencial: En esta foto se ve la construcción de un sumidero.

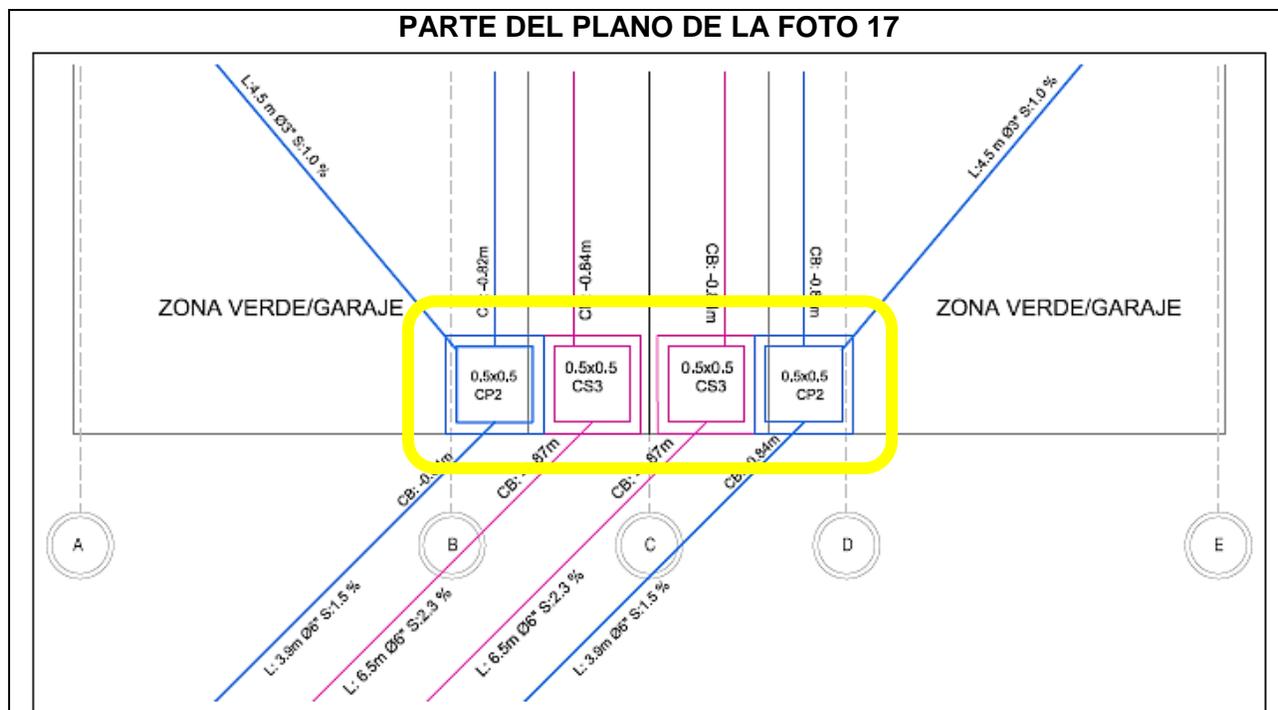
a.1) Proyecto Bosque Encantado: Plano general de los alcantarillados sanitario y pluvial: Hay dos cajas sanitarias externas y dos cajas pluviales externas.

La Foto 17 al comparar con el Plano de la Foto 17: Son iguales en la ubicación de las cajas externas, diseño de las cajas y existencia de las cajas.

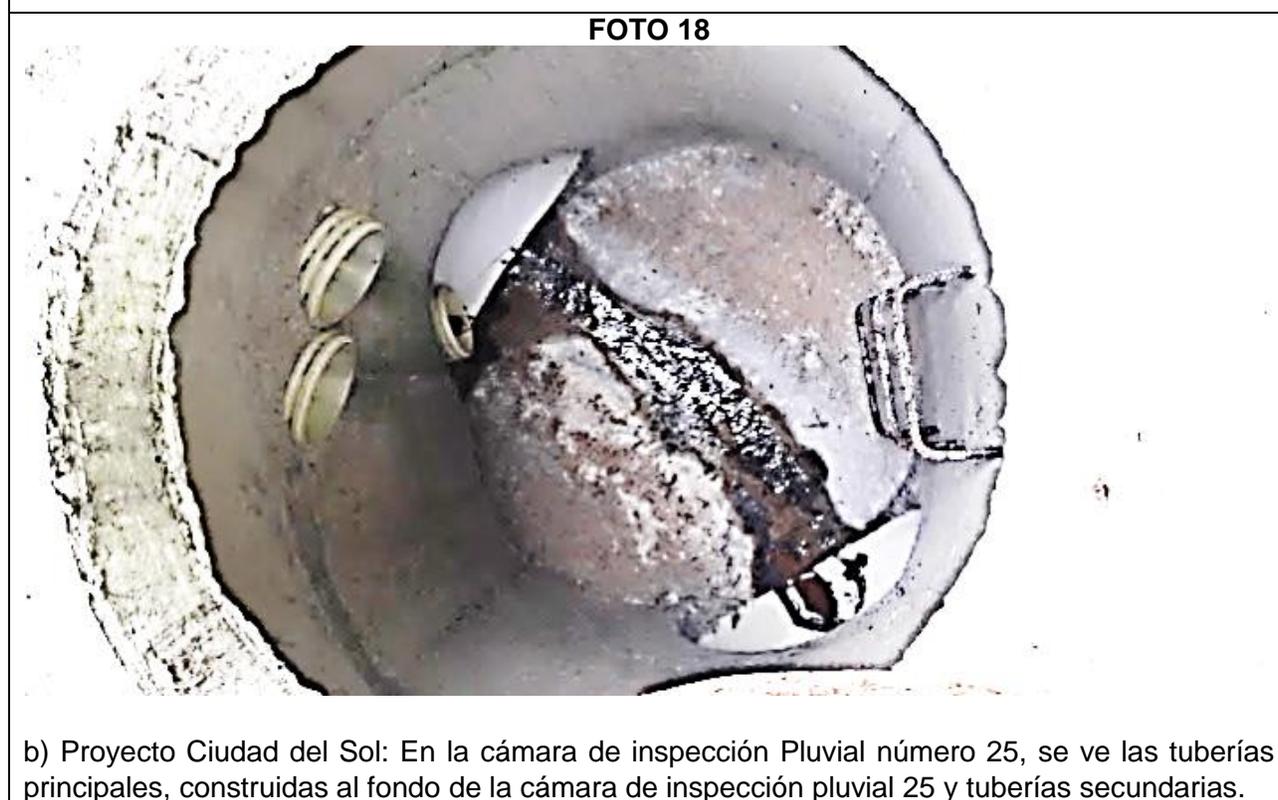
b) Proyecto Ciudad del Sol: En la cámara de inspección Pluvial número 25, se ve las tuberías principales, construidas al fondo de la cámara de inspección pluvial 25 y tuberías secundarias.

La Foto 18 al confrontar con el Plano de la Foto 18: Son iguales en la ubicación de la cámara, diseño de la cámara de inspección pluvial y existencia de la cámara pluvial.

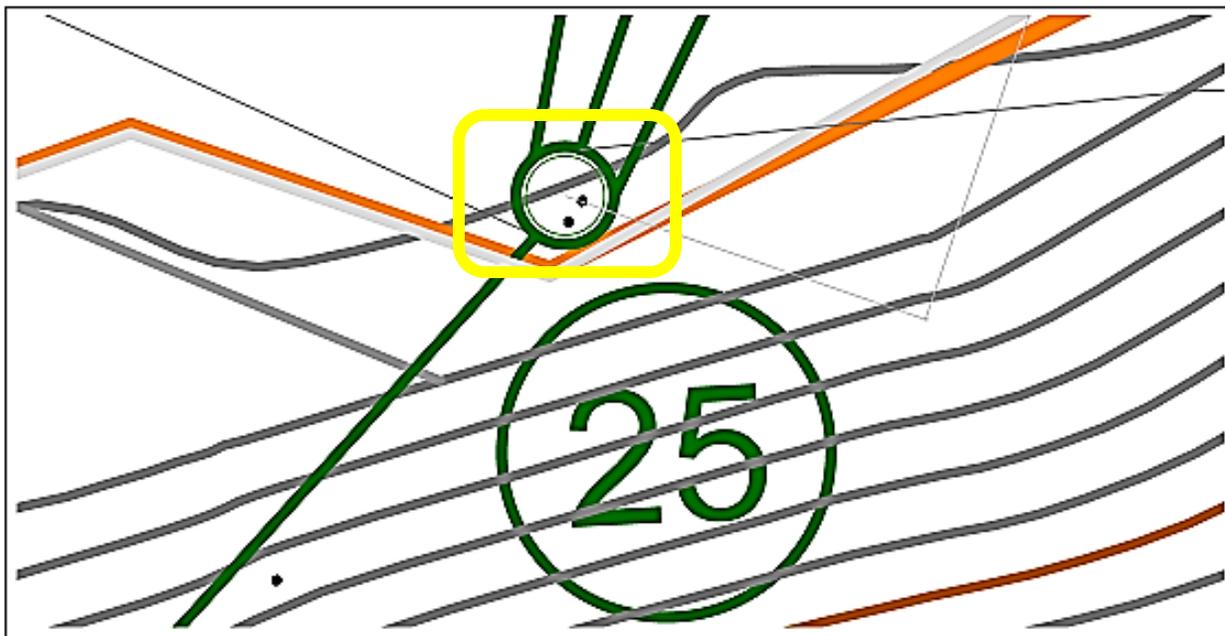
**PARTE DEL PLANO DE LA FOTO 18**

b.1) Proyecto Ciudad del Sol: Cámara de inspección Pluvial número 25, ubicada con una línea de color amarillo que la rodea.

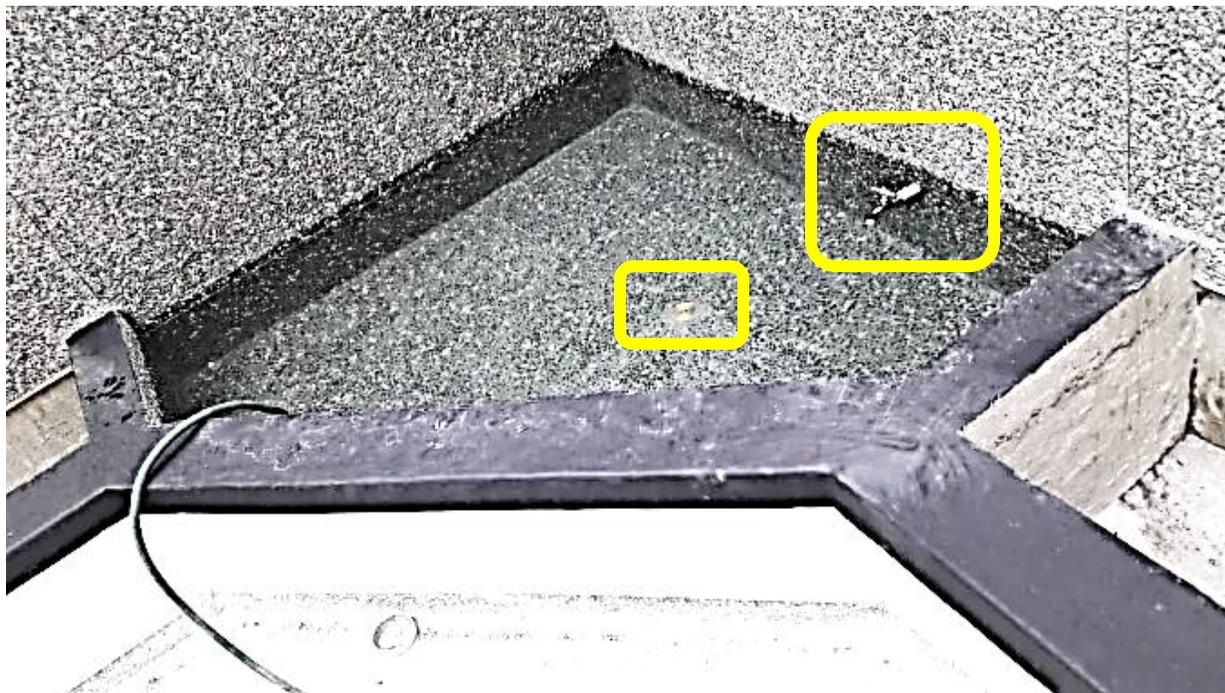
**FOTO 19**

c) Proyecto Clínica Laparoscópica: En el primer piso, se ve una fuente construida con un punto hidráulico y un punto sanitario, ubicados con líneas de color amarillo.

La Foto 19 al cotejar con el Plano de la Foto 19: Son iguales en su ubicación, su diseño y la existencia de la obra hidrosanitaria.

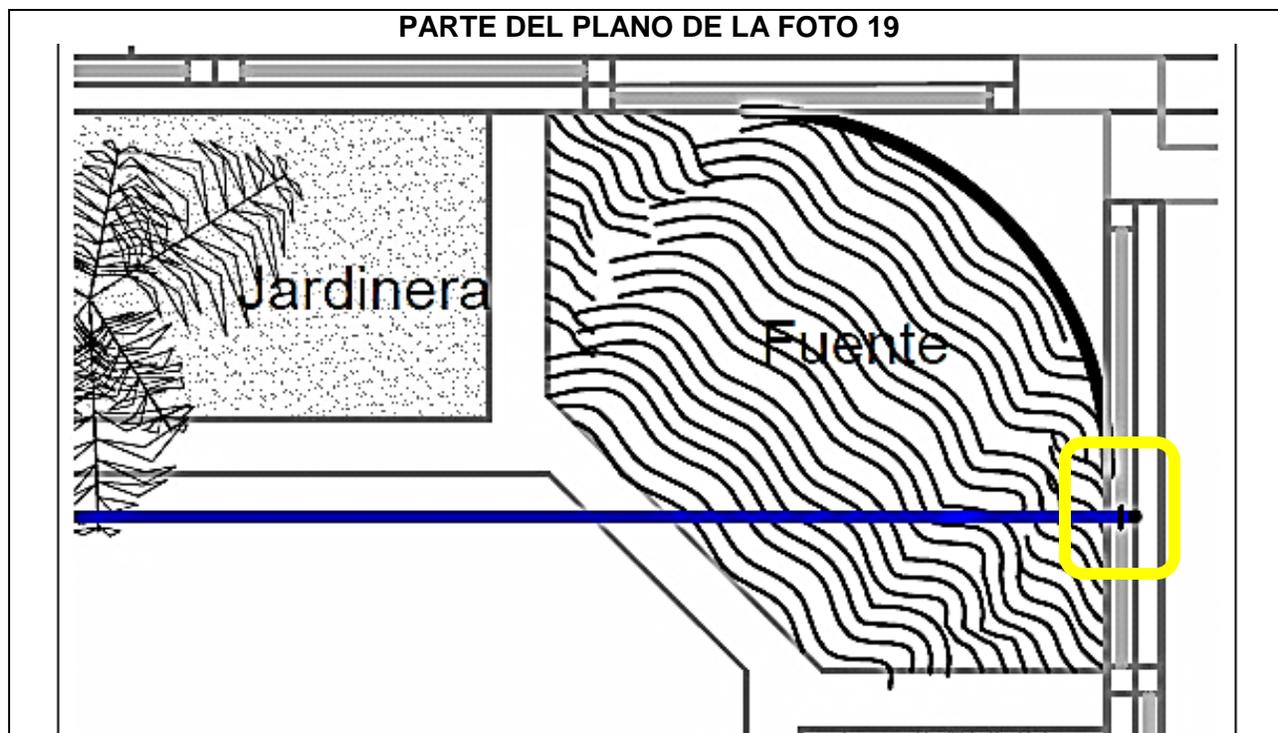
c.1) Proyecto Clínica Laparoscópica: En el plano hidráulico, se ve una fuente en el primer piso con un punto hidráulico, ubicado con una línea de color amarillo.

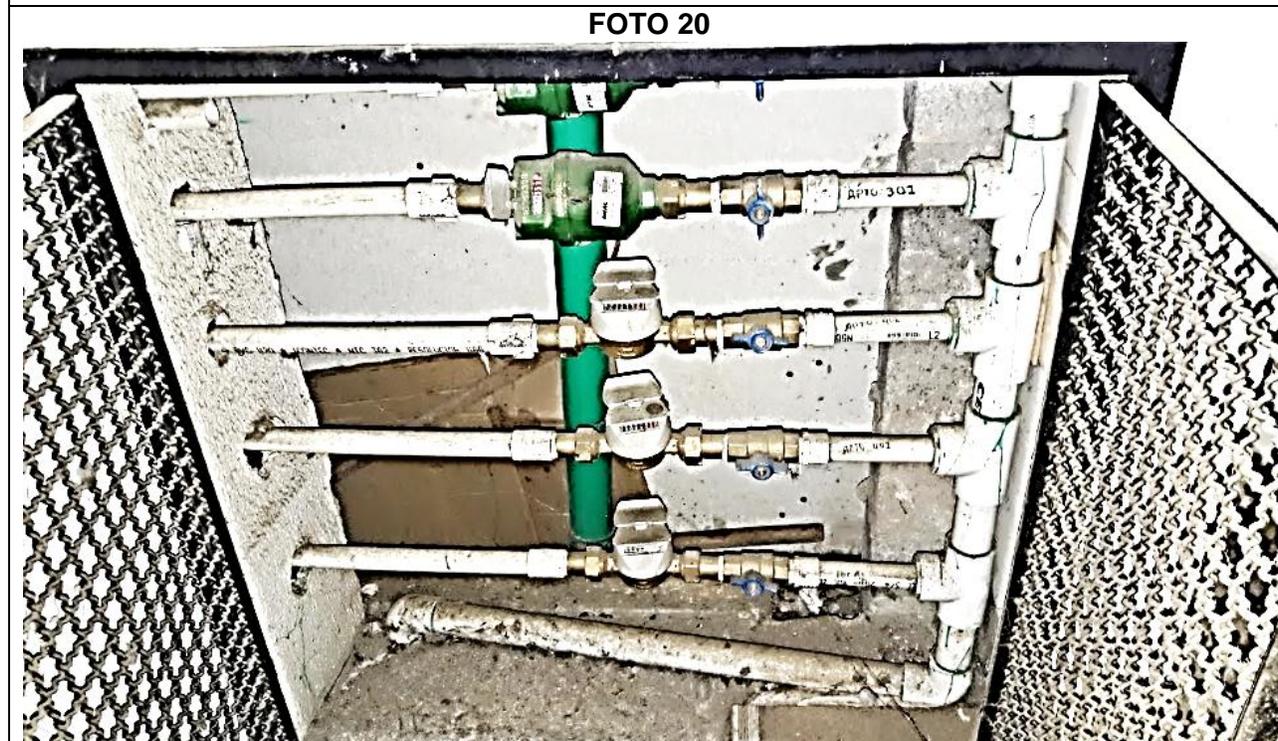
d) Proyecto Edificio Mil Colores: En el primer piso, ubicado en el descanso de las gradas, se puede ver el Gabinete de contadores Hidráulicos del edificio.

La Foto 20 al comparar con el Plano de la Foto 20: Son iguales en la ubicación del gabinete de medidores hidráulicos y la existencia del gabinete de contadores hidráulicos.

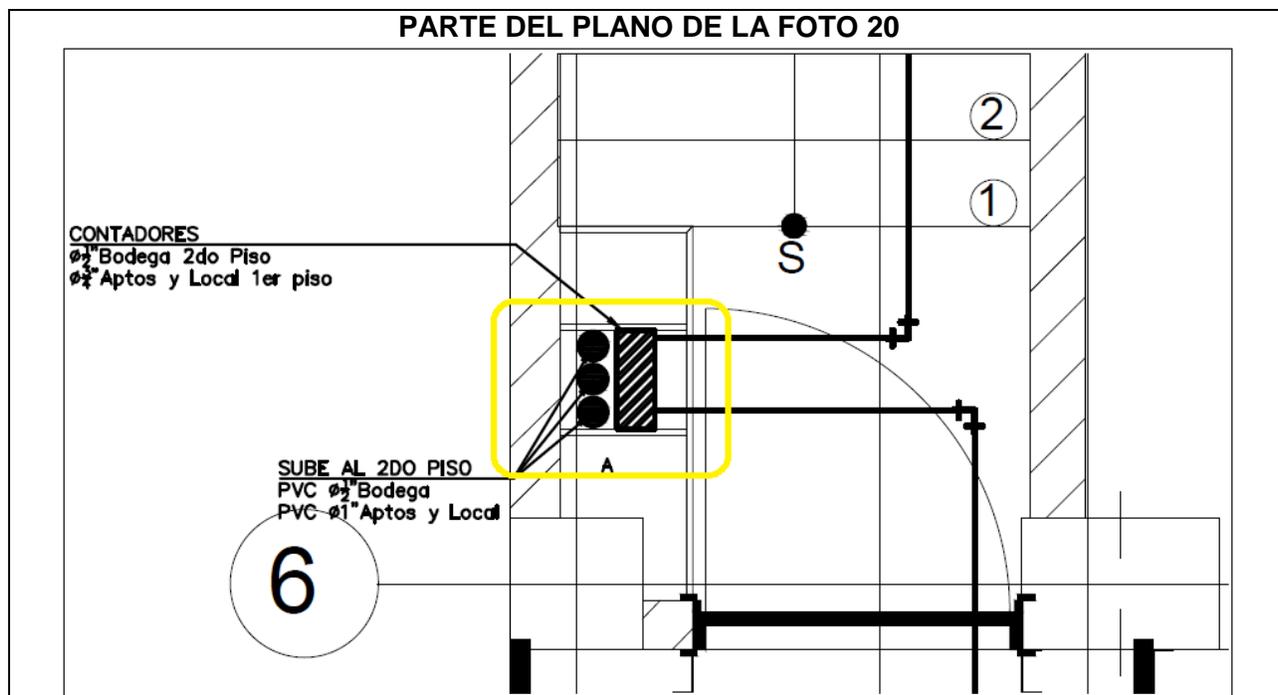
d.1) Proyecto Edificio Mil Colores: Plano de la red hidráulica del primer piso, se puede ver el gabinete de medidores hidráulicos, ubicado donde esta una línea de color amarillo.

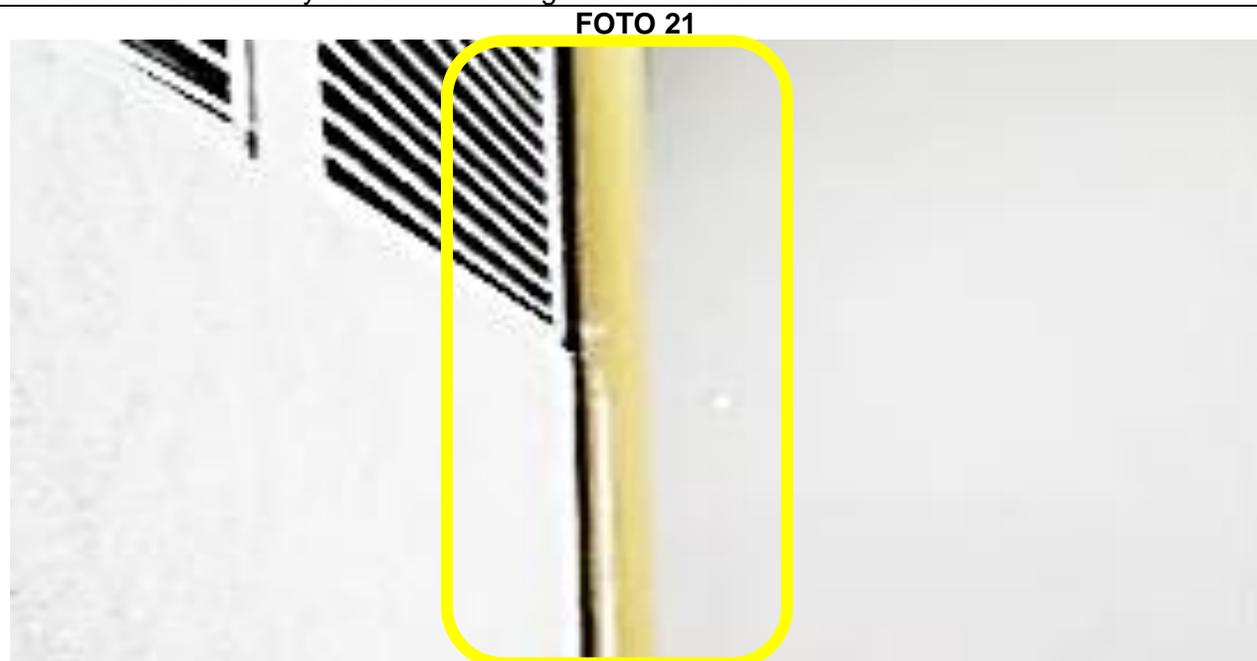
e) Proyecto Edificio Russo: En el segundo piso al fondo del edificio, se ve instalada una tubería de aguas residuales o BAN de cuatro pulgadas en PVC.

La Foto 21 al confrontar con el Plano de la Foto 21: Son iguales en la ubicación del BAN1, el diseño del BAN1 y la existencia de la BAN1.

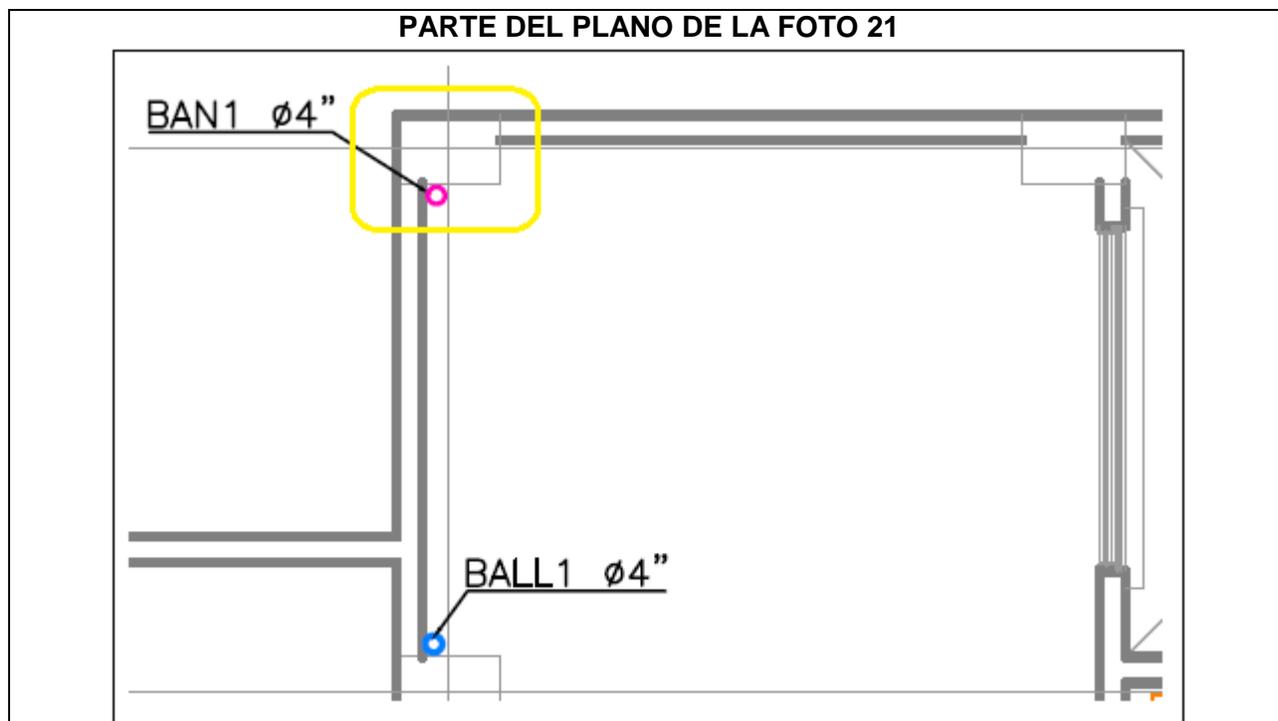
e.1) Proyecto Edificio Russo: En el plano de red sanitaria y pluvial, al fondo en el segundo piso se ve una BAN1 o bajante de aguas negras con diámetro de cuatro pulgadas ubicada con una línea de color amarillo.

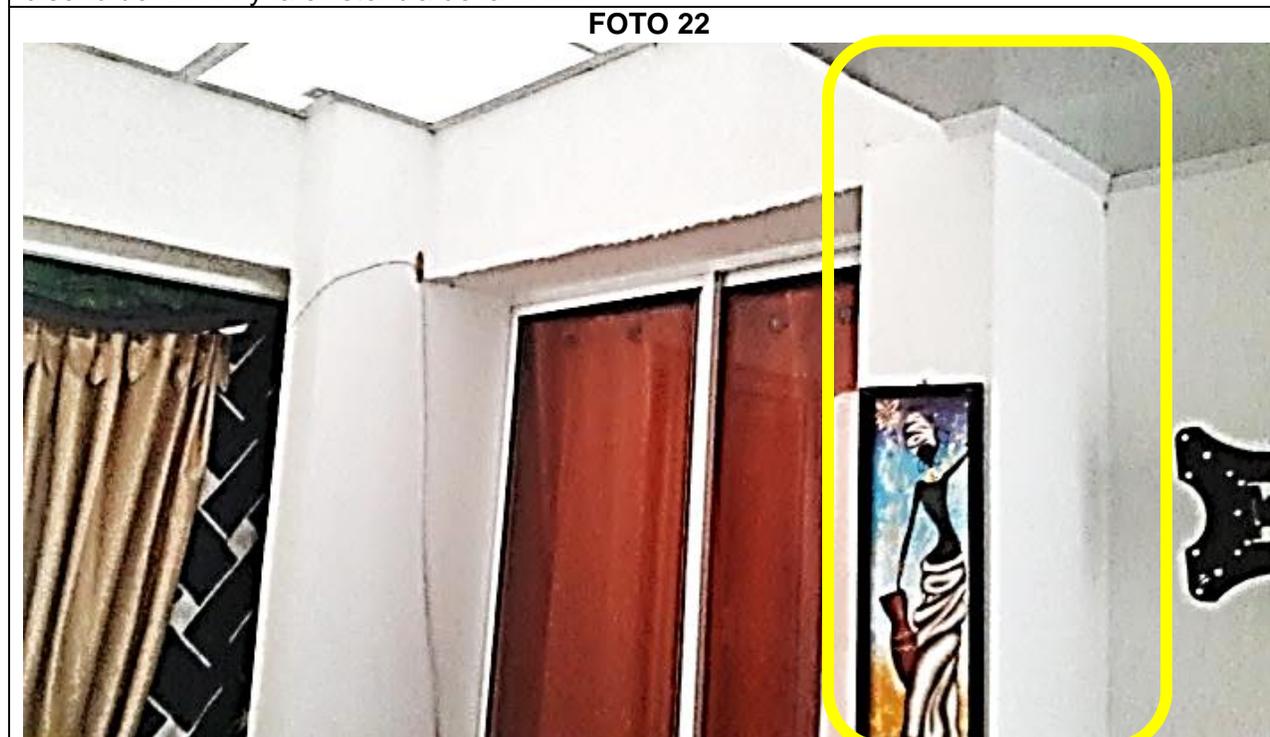
f) Proyecto Edificio Villa Docente: Se ve construida una columna donde hay un buitrón en el primer piso; se conoce por el sonido ahuecado que se escuchó cuando se golpeó con la mano.

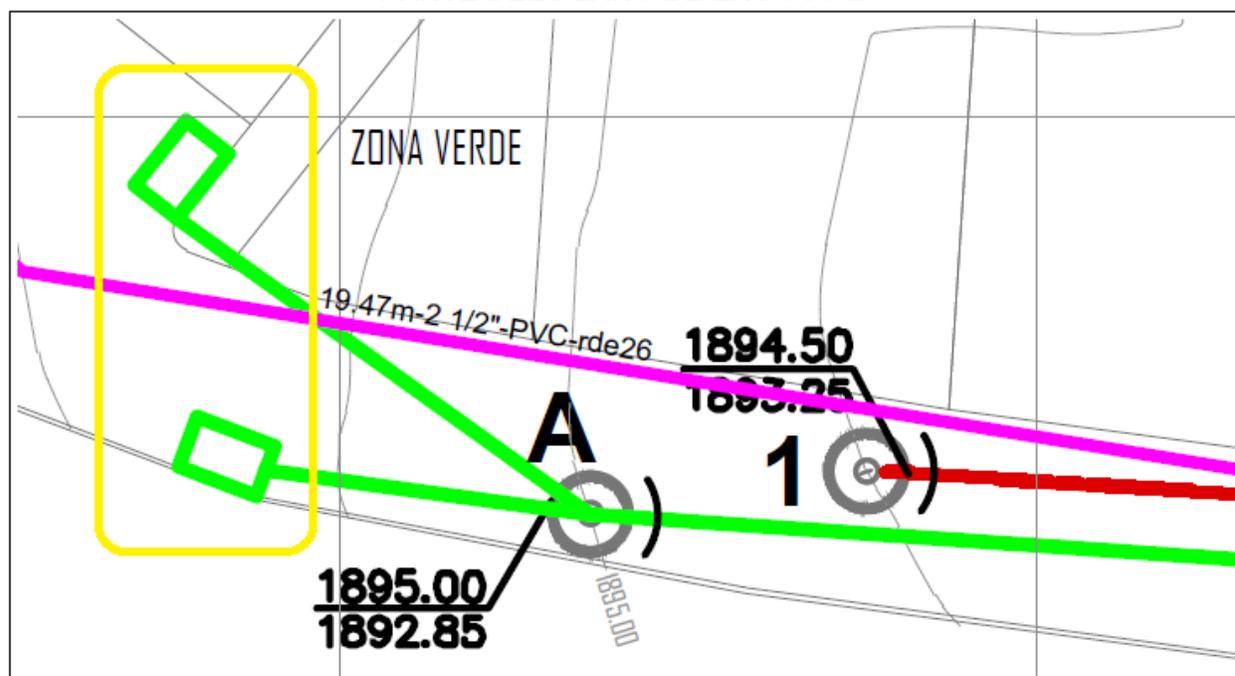
**PARTE DEL PLANO DE LA FOTO 23**

a.1) Proyecto Terracota: En el plano de alcantarillados, se ve dos sumideros ubicados con una línea amarilla que se conectan a la cámara de inspección pluvial inicial y una cámara de inspección sanitaria inicial.

La Foto 1 al comparar con el Plano de la Foto 1: Cambio la ubicación del desaguadero, diseño y existencia de un sumidero, obteniendo un cambio en forma en el control de aguas lluvia. Según los constructores: El cambio de diseño del desaguadero fue para canalizar un mayor caudal de aguas lluvia, el sumidero se ubicó transversal a la vía, para evitar inundaciones por aguas lluvia en la zona inclinada donde están las viviendas.

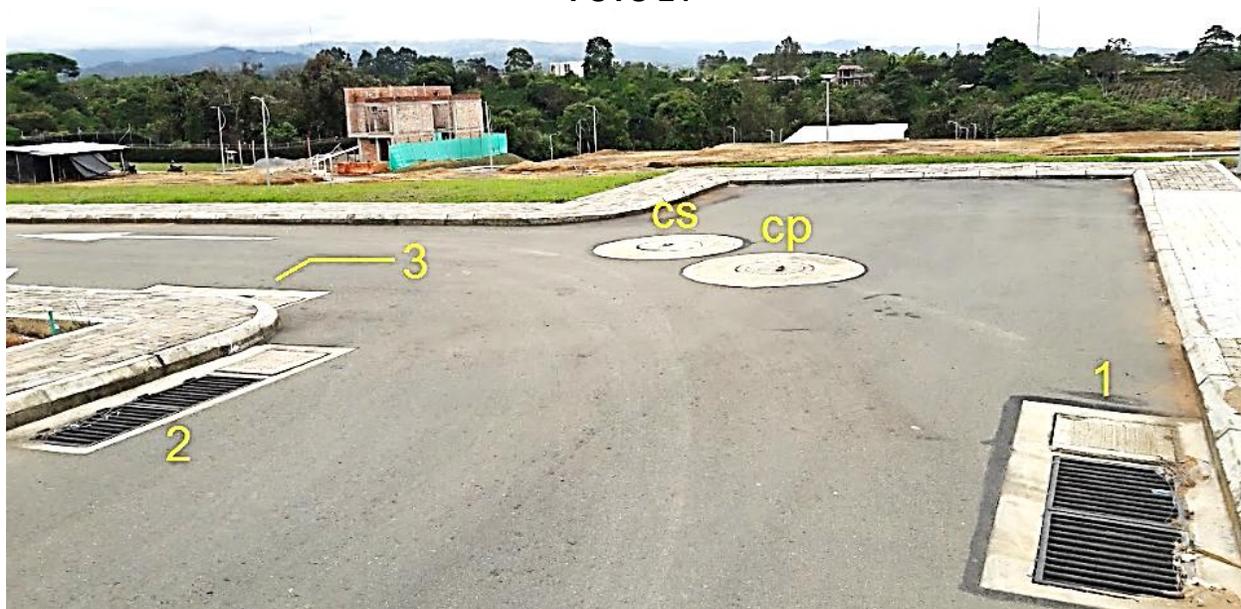
**FOTO 24**

b) Proyecto Ciudad del Sol: Se puede observar una cámara de inspección sanitaria, una cámara de inspección pluvial y tres sumideros construidos e indicados con números.

La Foto 24 al confrontar con el Plano de la Foto 24: El cambio es por la no existencia en la construcción de dos sumideros planeados y ubicados en el tramo inferior de la cámara según el plano, además la existencia de un nuevo sumidero construido, formando un cambio de forma en la cámara de inspección pluvial 18 con respecto al desagüe de las aguas lluvia.

Según los constructores: Los sumideros se construyen en el lugar más bajo de la vía y se evita construirlos en el lugar más alto de la vía, pues el agua no se acumularía, ni drenaría en la parte superior del sendero. El tramo inferior del plano tiene contrapendiente, formando un lugar alto en la vía, por este motivo, se suspendió la construcción de los sumideros del tramo inferior. Se adiciono el tercer sumidero en la esquina superior derecha de la cámara según el plano, por ser el lugar más bajo de la vía, al aumentar el caudal por la contrapendiente del tramo inferior.

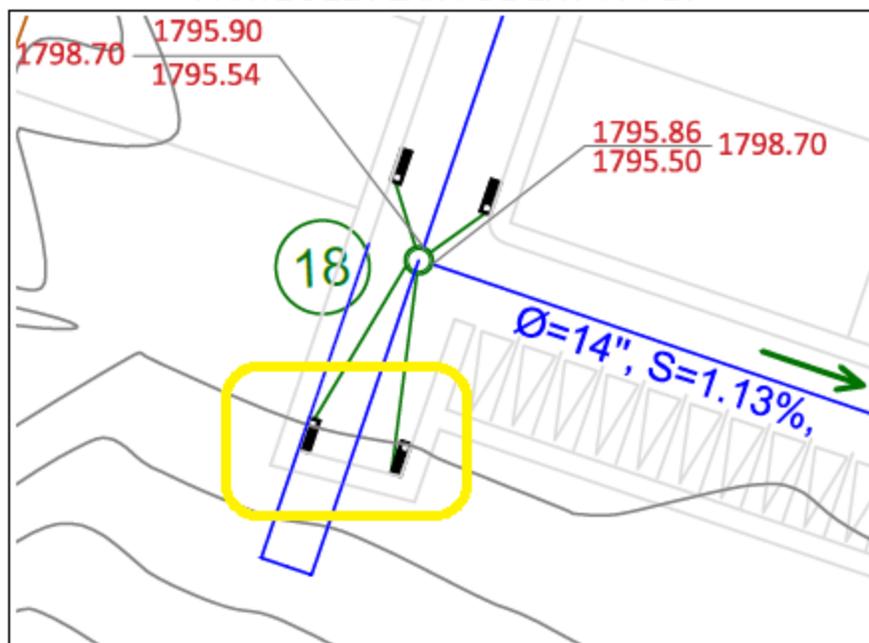
**PARTE DEL PLANO DE LA FOTO 24**

b.1) Proyecto Ciudad del Sol: En el plano pluvial general, se puede mirar cuatro sumideros y la cámara de inspección pluvial 18; el tramo inferior es ubicado con una línea amarilla.

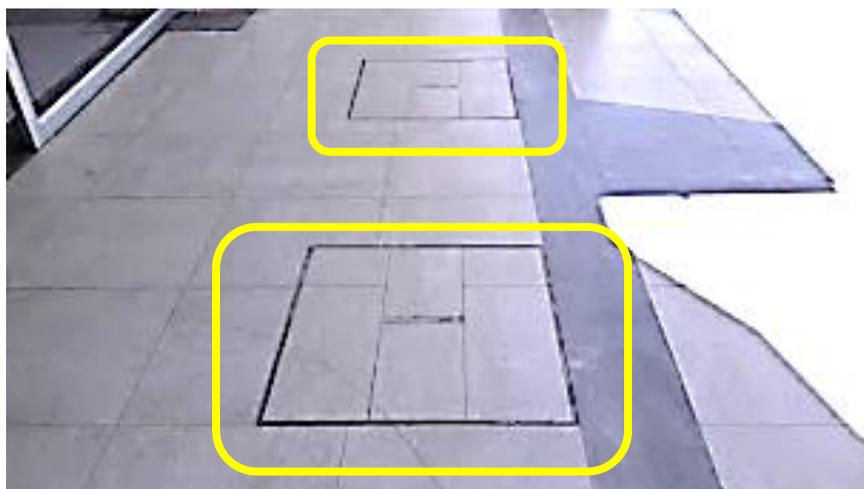
**FOTO 25**

c) Proyecto Centro Comercial Santa Clara: Se puede ver frente a la entrada principal del centro comercial, unas tapas o cubiertas cuadrada de una caja externa sanitaria y una caja externa pluvial.

La Foto 25 al cotejar con el Plano de la Foto 25, se observa una modificación en el diseño de las obras hidrosanitarias: La planeación de la cámara de inspección pluvial y de la cámara de inspección sanitaria tienen tapas redondas, los constructores construyeron cajas externas con tapas cuadradas.

Según los constructores el diseño de la tapa cambió por facilidad en su construcción, en el momento de la construcción de las tapas los constructores eran nuevos, a los cuales les faltó revisar los planos aprobados y decidieron construir las tapas con acabado de baldosas cuadradas en las cámaras de inspección, por este motivo las cubiertas quedaron cuadradas, pero, las cámaras de inspección en su interior son redondas.

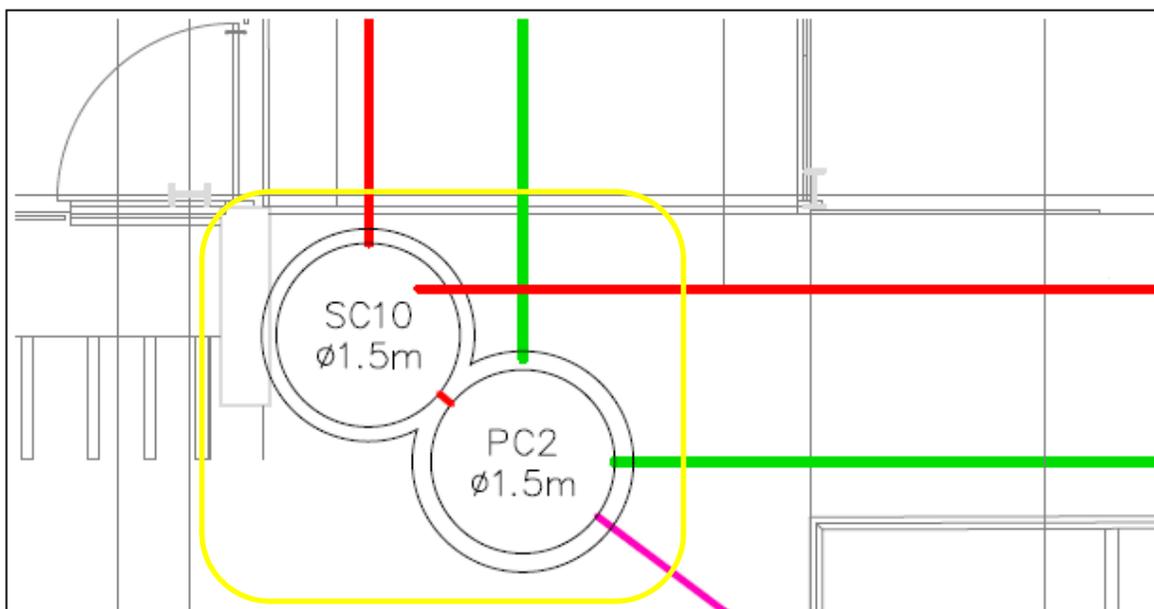
**PARTE DEL PLANO DE LA FOTO 25**

c.1) Proyecto Centro Comercial Santa Clara: En el plano de la red sanitaria, se puede mirar una cámara de inspección sanitaria y una cámara de inspección pluvial con tapas redondas.

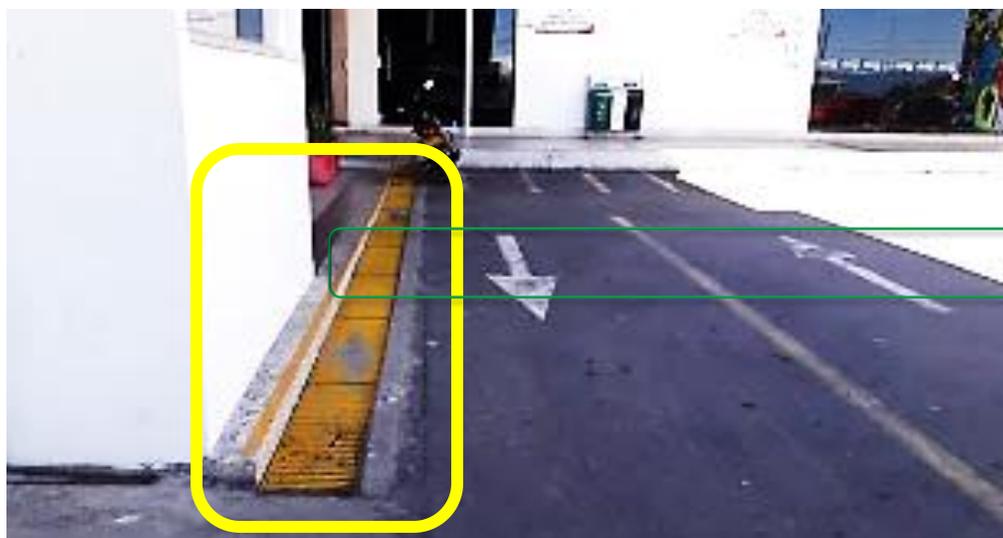
**FOTO 26**

d) Proyecto Centro Comercial Santa Clara: En esta foto se puede observar la construcción de una rejilla de aguas lluvias en una esquina del parqueadero, al lado derecho de la rejilla está el parqueadero y al lado izquierdo de la rejilla está la edificación.

La Foto 26 al comparar con el Plano de la Foto 26: Se puede ver una modificación en forma de la rejilla por su ubicación.

Según los constructores se hizo esta modificación porque el parqueadero diseñado cambio en dos partes: En una parte, se construyó una edificación y en otra parte se mantuvo el parqueadero, con lo cual decidieron evitar la construcción de la rejilla planeada por costos, para construir otra rejilla al lado de la edificación.

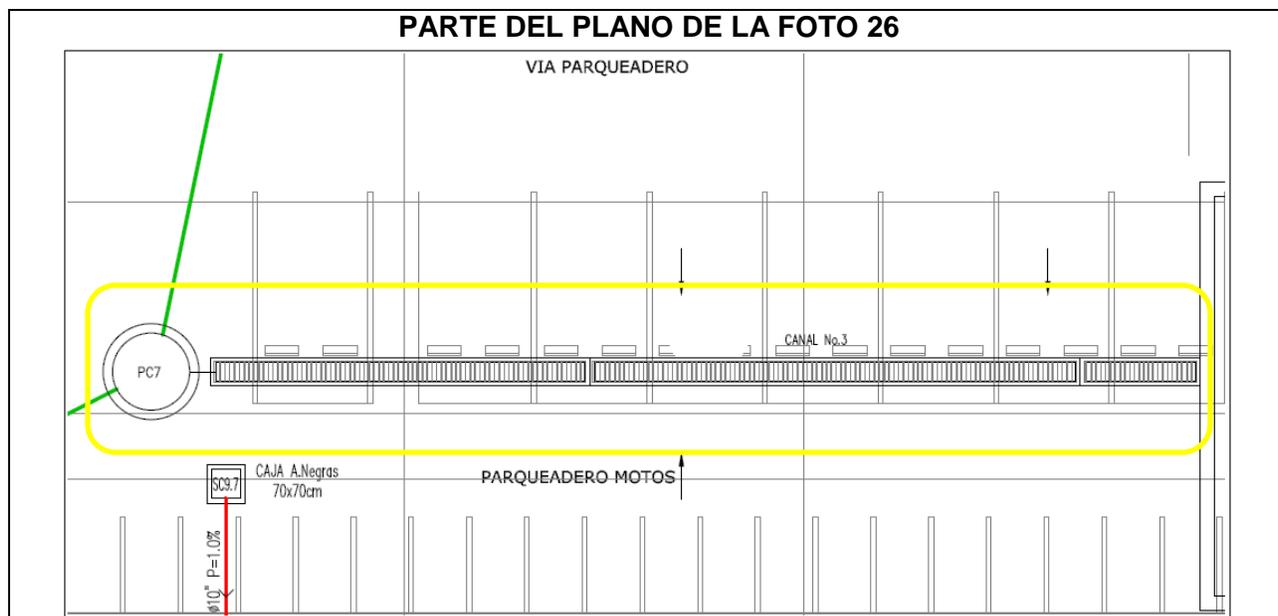
d.1) Proyecto Centro Comercial Santa Clara: En el plano pluvial y sanitario, se ve una rejilla lateral de aguas lluvia que llega hasta una cámara de inspección pluvial, ubicada transversalmente al parqueadero; la zona con las obras se ubica con una línea de color amarillo.

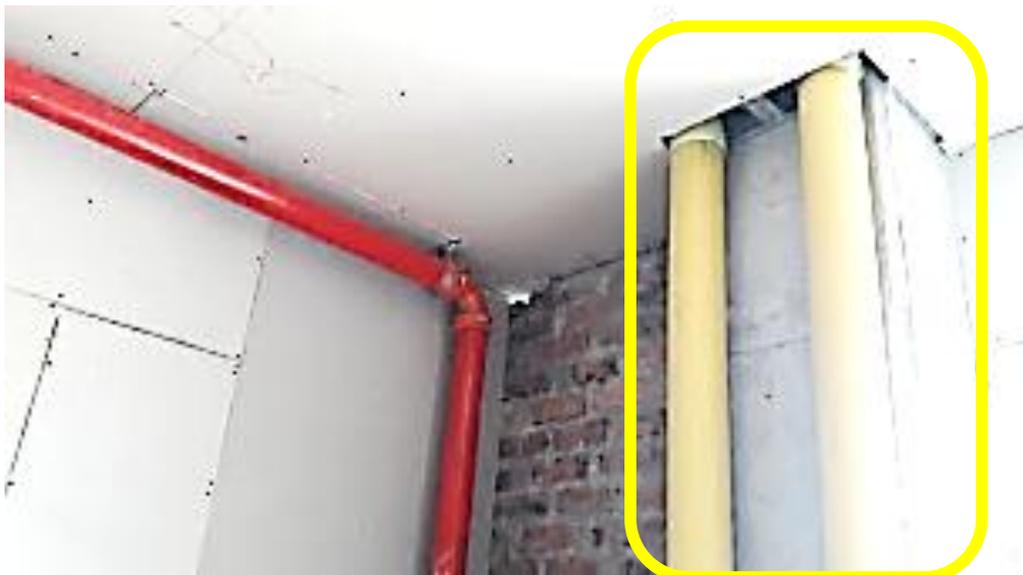
**IMAGEN 5**

e) Proyecto Edificio CCC Campo Bello: En la entrada principal al edificio en el primer piso, se ve una tubería de cuatro pulgadas de una BALL, una tubería de cuatro pulgadas de un BAN y una tubería de cuatro pulgadas de acero carbonizado para la red contraincendios.

La Foto 27 al confrontar con el Plano de la Foto 27 se puede ver dos cambios en forma: Por la ubicación de la bajante de aguas residuales pasó de estar planeada afuera del edificio a estar construida adentro del edificio y por añadir una bajante de agua lluvia al interior del edificio.

La BAN cambio su ubicación con respecto a la columna, porque en la construcción era más fácil y por estética la tubería debe estar en el interior. Si se construía como en el plano: La tubería conectada a la bajante en algún piso podía atravesar y dañar la columna o vigas, otra opción era rodear la columna o vigas con más tubería y codos; los constructores querían evitar los problemas mencionados, con lo cual decidieron ubicar la tubería BAN al interior del edificio.

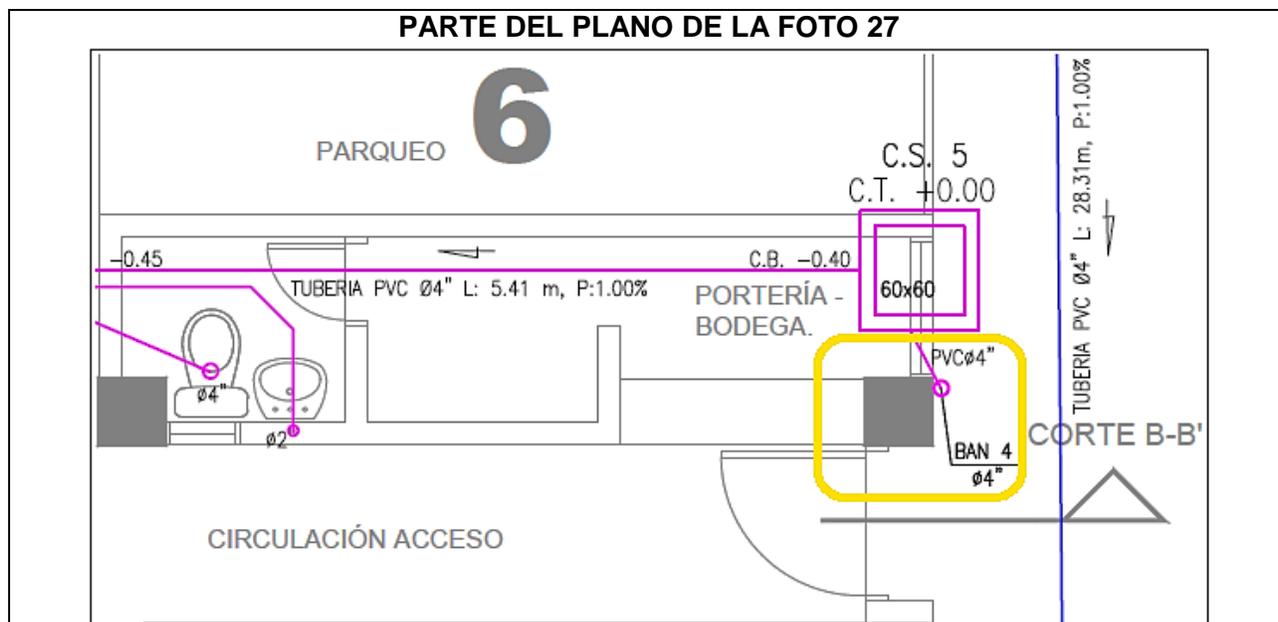
e.1) Proyecto Edificio CCC Campo Bello: En el plano sanitario del primer piso, se ve una columna que presenta una bajante de aguas residuales ubicada en la parte externa del edificio.

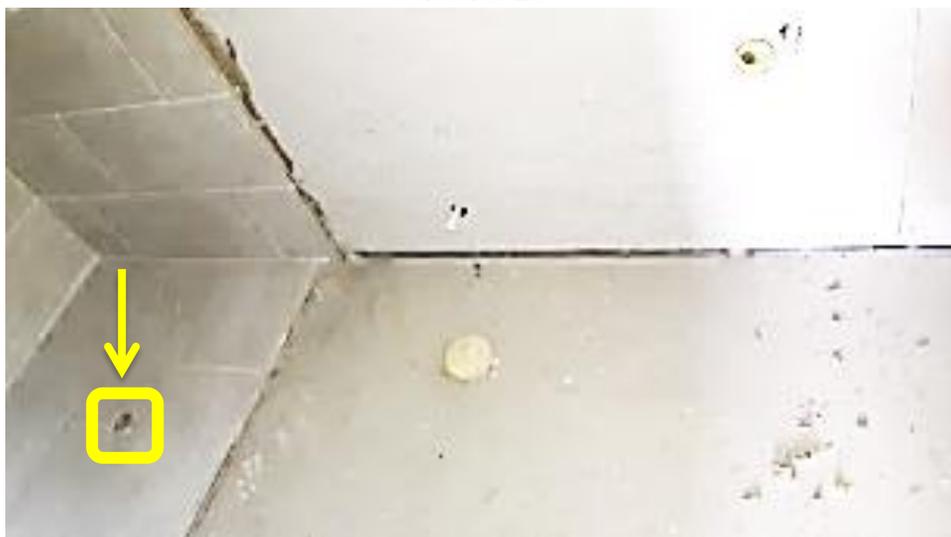
**FOTO 28**

f) Proyecto Edificio CCC Campo Bello: Un baño en construcción del tercer piso, se nota el sifón de la ducha, las tuberías del sanitario y las tuberías del lavamanos.

La Foto 6 al colocarse con el Plano de la Foto 6: Una modificación en forma al diseño del baño, la construcción representada en la foto ilustra que hay un sifón de dos pulgadas, pero en el plano hay dos sifones de dos pulgadas; disminuyendo un sifón de dos pulgadas en el baño.

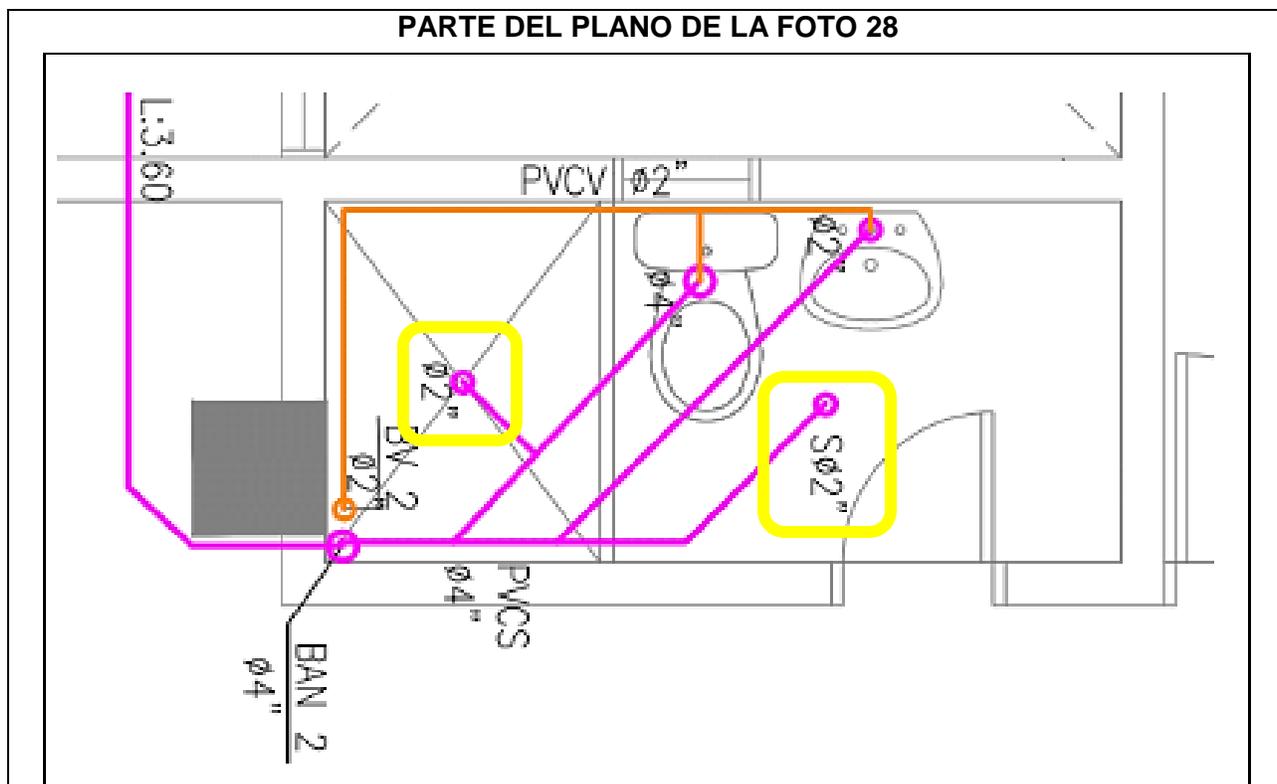
f.1) Proyecto Edificio CCC Campo Bello: En el plano sanitario aprobado, se mira un baño que tiene dos sifones, uno para la ducha y uno para la zona del lavamanos con el sanitario; ubicado con recuadros de color amarillo para una rápida localización.
