**APOYO A LA SECRETARÍA DE OBRAS PÚBLICAS DEL MUNICIPIO DE EL
TAMBO (CAUCA) EN LA ELABORACIÓN DE PROYECTOS Y LA SUPERVISIÓN
DE INFRAESTRUCTURA Y MANTENIMIENTO VIAL.**

**INFORME FINAL DE TRABAJO DE GRADO MODALIDAD PASANTÍA PARA
OBTENER EL TÍTULO DE INGENIERO CIVIL**

**PRESENTADO POR:
EYDER DUVAN IMBACUÁN CALAPSU**

Universidad del Cauca

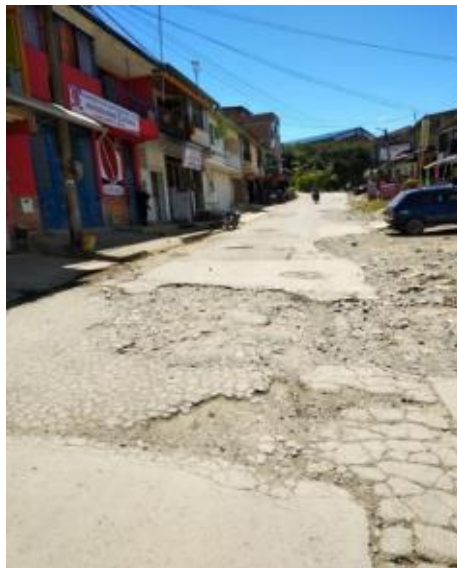
Ilustración 86. Estado inicial del pavimento tramo 3
Fuente: Informe de interventoría

Este tramo se encontraba con una estructura de pavimento deteriorada, y una ausencia de bordillos y andenes, en el tramo se evidenciaron baches que generaban dificultad para el tránsito. El alcance en este frente fue de 162 ml.

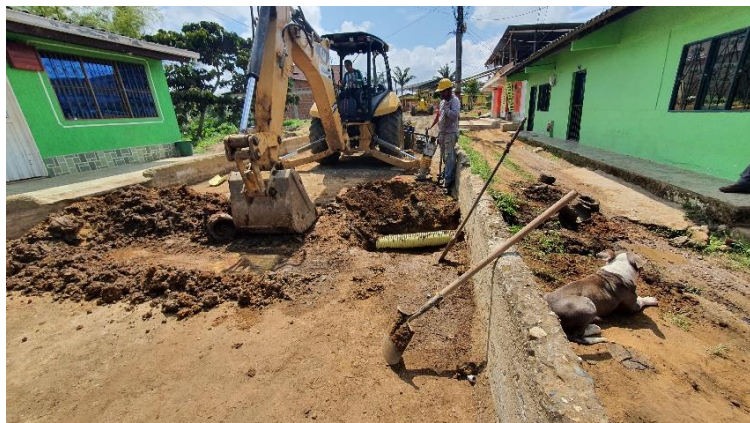
Ilustración 124. Excavación mecánica para retirar el material saturado del fallo
Fuente: Elaboración propia

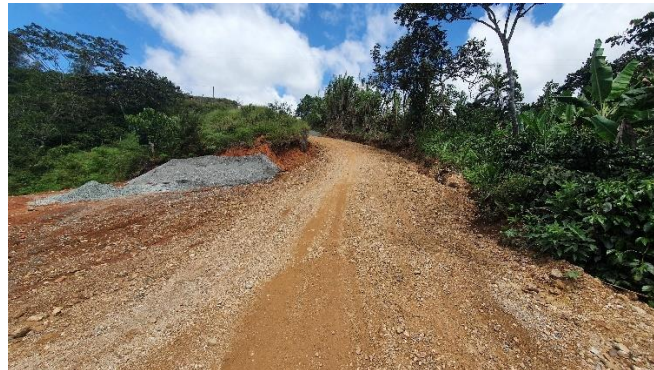
*Ilustración 134. Estado del material de afirmado en los tramos a intervenir
Fuente: Elaboración Propia*

La **actividad 4** fue el acondicionamiento de la vía con material de afirmado, que este tuvo que ser regado y compactado, pero el constante paso de vehículos y motos afectaron el material, ocasionando un alto deterioro.

Por lo anterior se tuvo que realizar una limpieza del material que se había deteriorado en un principio, así mismo la comisión topográfica fijó los niveles y rectificaron nuevamente el trazado mediante la colocación de estacas de madera que determinan el eje del proyecto.

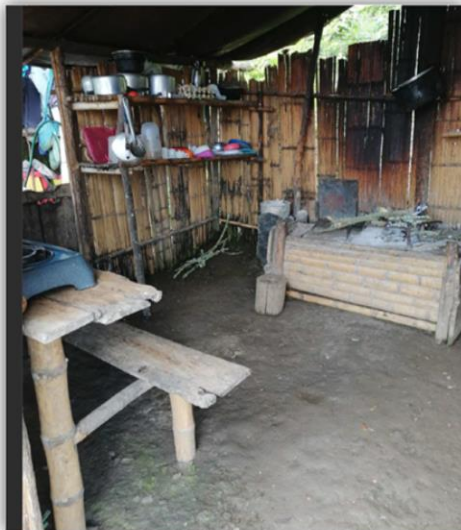
NO CUMPLE

- Principal elemento de cocción la leña.
- Fogón de leña techado.
- Habitabilidad.
- **No se puede corroborar la vivienda del beneficiario en que materiales esta construida.**
