**INGENIERO PASANTE DE APOYO EN EL PROYECTO DE REORDENAMIENTO
FISICO FUNCIONAL DEL HOSPITAL UNIVERSITARIO SAN JOSE DE
POPAYAN**

**INFORME FINAL DE LA PRACTICA PROFESIONAL PARA OPTAR AL TITULO
DE INGENIERO CIVIL**

JOSE DAVID CAPOTE CASTRO

UNIVERSIDAD DEL CAUCA

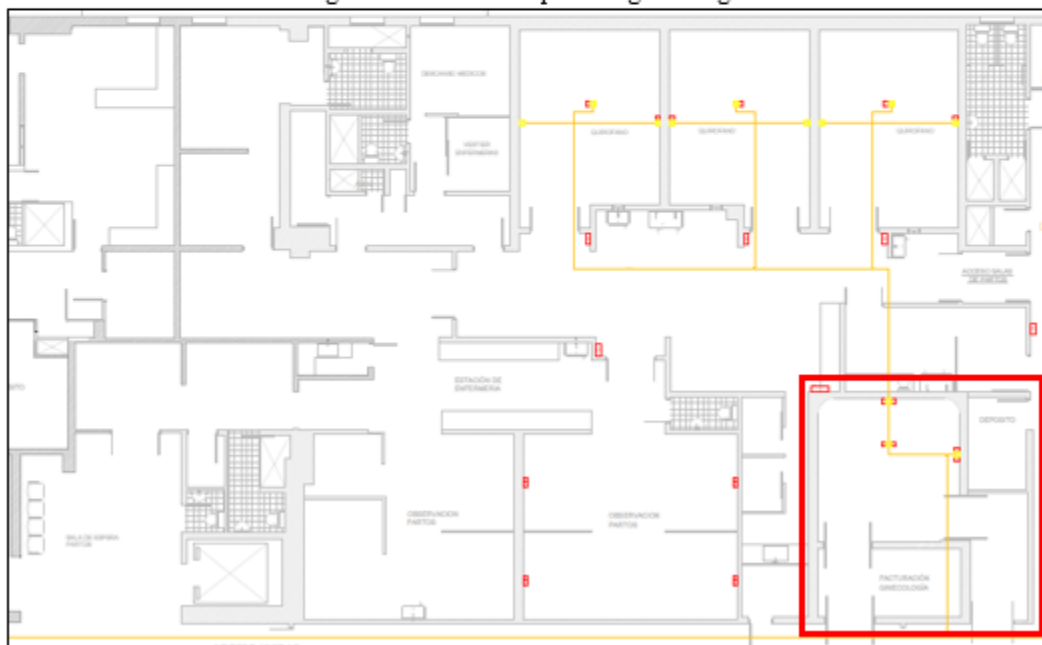
Figura 13: Punto de expansión ginecología

Urgencias ginecología: Es necesario realizar una expansión en el servicio, debido a la alta demanda el servicio suele tener un colapso en sus pasillos internos, interfiriendo el paso de camillas y del personal asistencial, esto en una situación de emergencia afecta la funcionalidad. Sucede porque la extensión del servicio no es la suficiente, si se realiza una expansión del servicio no afectaría la funcionalidad general de los servicios ginecológicos para llevar a cabo se tendría que reubicar algunos ambientes (facturación ginecología, auditorio ginecología) de menor importancia asistencial para liberar espacios que pueden aportar en la expansión de servicio

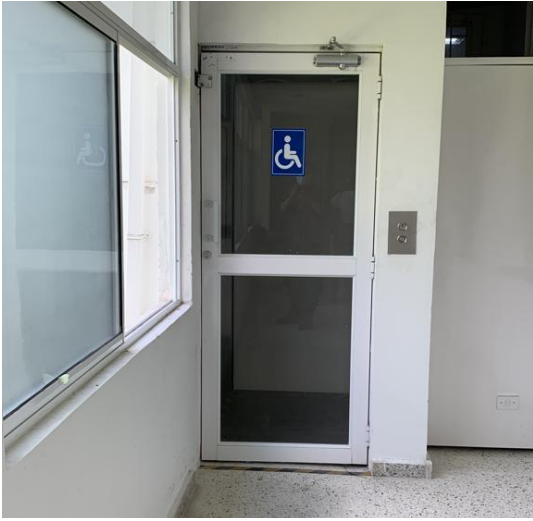
Figura 34.Foto de Ascensor con fallas
(Hallazgo).
