**AUXILIAR PARA LA INSPECCIÓN DE EDIFICACIONES EN CONSTRUCCIÓN, DE  
ACUERDO A LAS LICENCIAS APROBADAS EN LAS CURADURÍAS URBANAS DE LA  
CIUDAD DE POPAYÁN**

**Autor:  
RICARDO ESTIBEN ORTEGA MONTILLA**

**UNIVERSIDAD DEL CAUCA  
FACULTAD DE INGENIERÍA CIVIL  
PROGRAMA DE INGENIERÍA CIVIL  
POPAYÁN-CAUCA  
2023**

**ANTEPROYECTO DE PRÁCTICA PARA OPTAR AL TÍTULO PROFESIONALDE INGENIERO  
CIVIL**

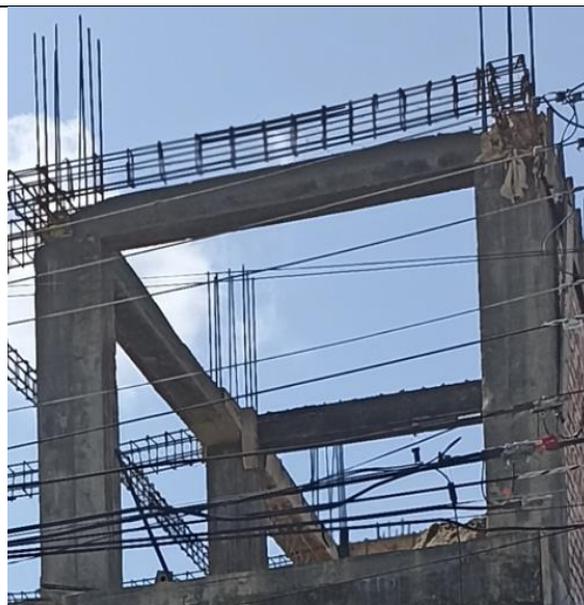
**Ilustración 12:** Separación de estribos en las vigas.

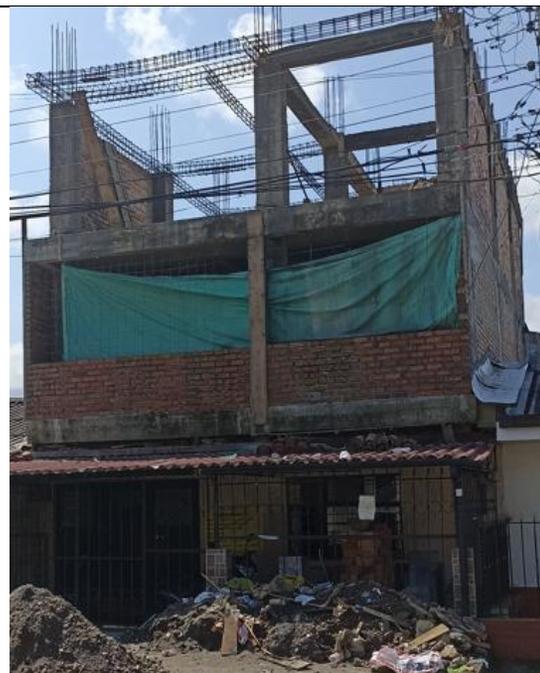
**Ilustración 13:** No se evidencia correcta separación sísmica.

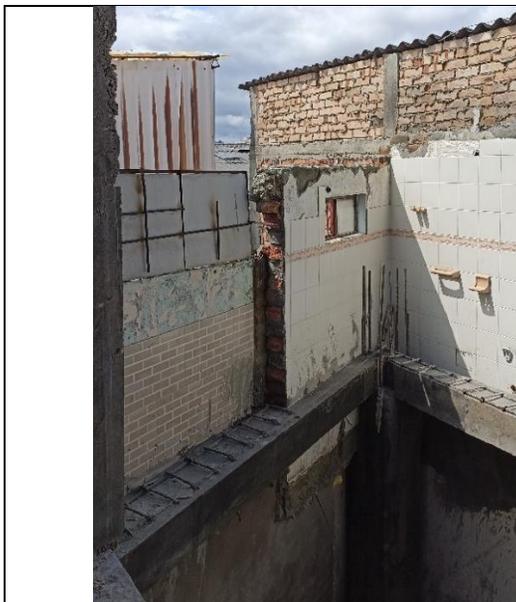
*Ilustración 14:* Refuerzos de acero expuestos, muro embebido en la viga.

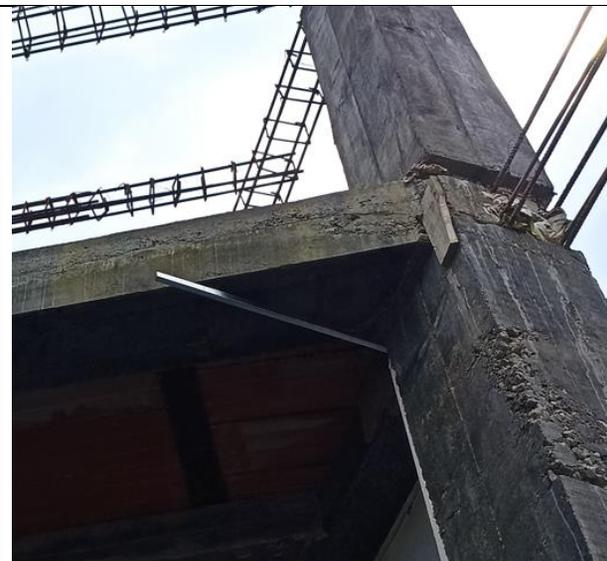
*Ilustración 15:* Conexión entre vigas inadecuado, no contiene ganchos.

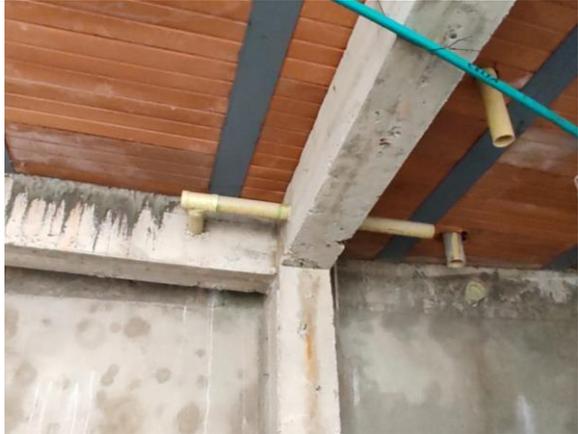
<p><i>Ilustración 25: Elementos estructurales tipo viga interrumpidos.</i></p>

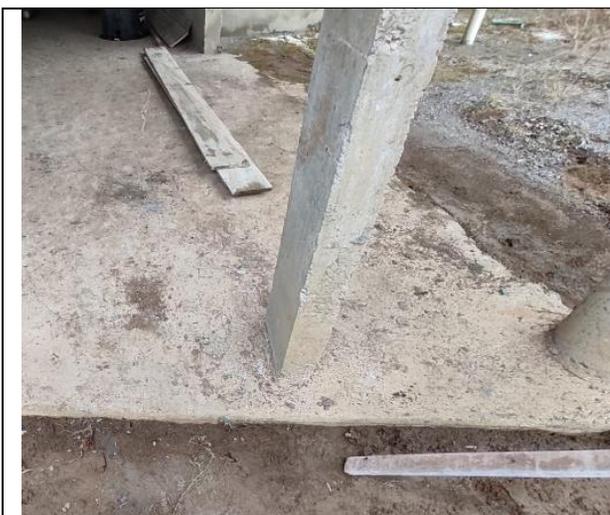
**Ilustración 33:** Elementos estructurales tipo columnas con dimensiones pequeñas.

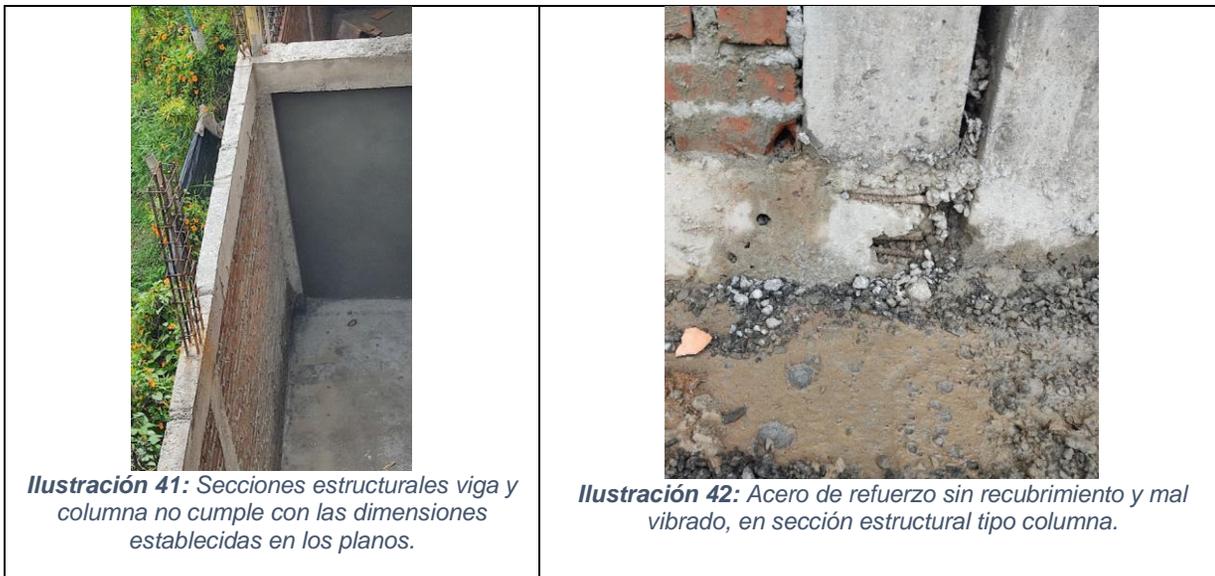
**Ilustración 41:** Secciones estructurales viga y columna no cumple con las dimensiones establecidas en los planos.

**Ilustración 42:** Acero de refuerzo sin recubrimiento y mal vibrado, en sección estructural tipo columna.

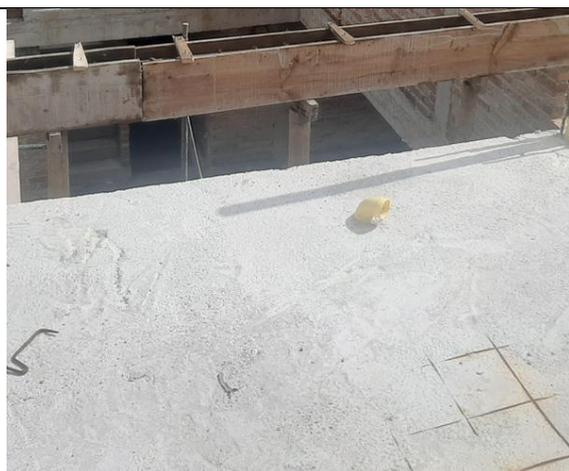
**Ilustración 47:** Malla electrosoldada expuesta.

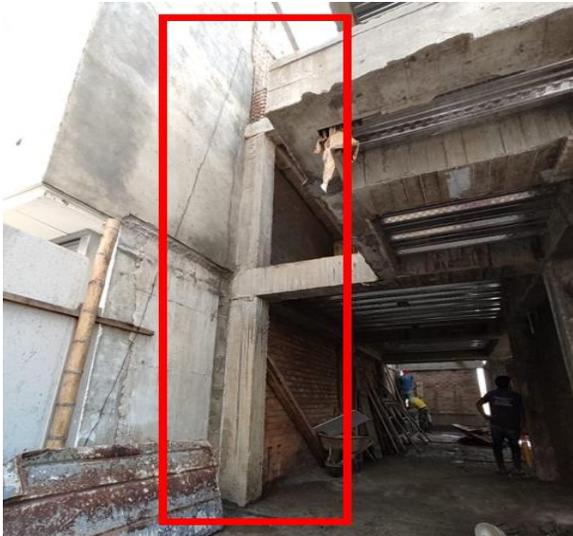
<p><i>Ilustración 53: No presenta adecuada separación sísmica.</i></p>

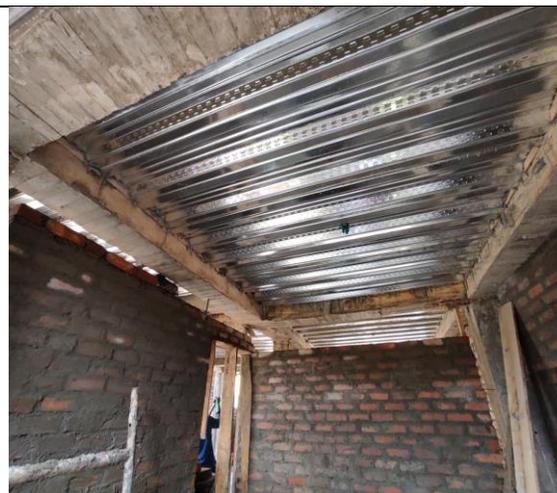
*Ilustración 56: Losa de entrepiso no coincide con los diseños de plano.*

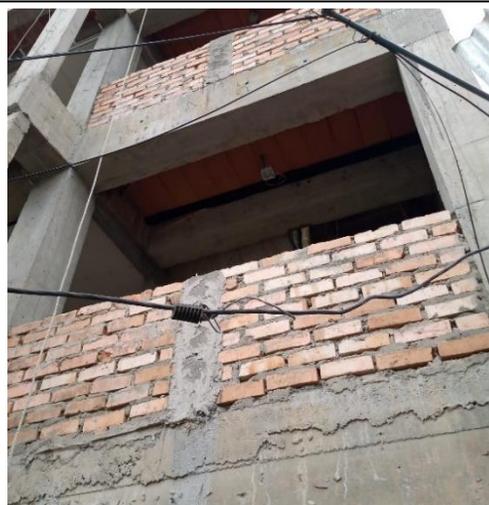
*Ilustración 81: Muro de antepecho sin dilatar.*

- En el apartado A.9.5.2, literal (h) de la Norma NSR-10, menciona que los elementos no estructurales y estructurales no deben tener interacción entre ellos, dentro de estos casos de interacción se encuentra el de “columna corta”, el cual se refiere a que el muro no estructural no llega hasta la losa de entrepiso de la parte superior, causando en el momento de un acontecimiento sísmico que la rigidez del muro se represente como una fuerza horizontal en la columna ocasionando una falla por corte en esta; en obra se observa que existen muros de ante pecho de aproximadamente 80 cm de altura, los cuales no están dilatados a la columna el cual podría causar el efecto de columna corta, incumpliendo así este requisito. **(véase ilustración 81).**

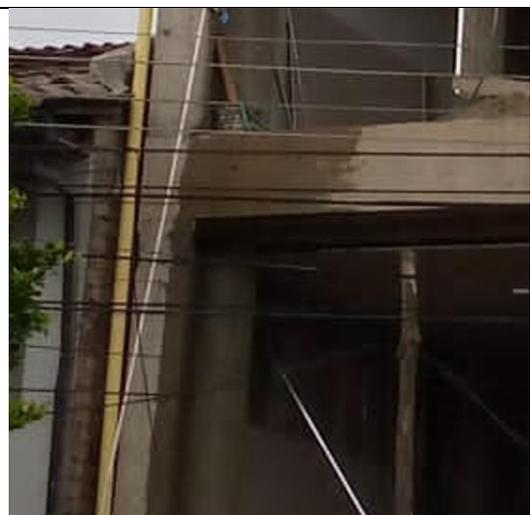
**Ilustración 83:** Poca separación sísmica.

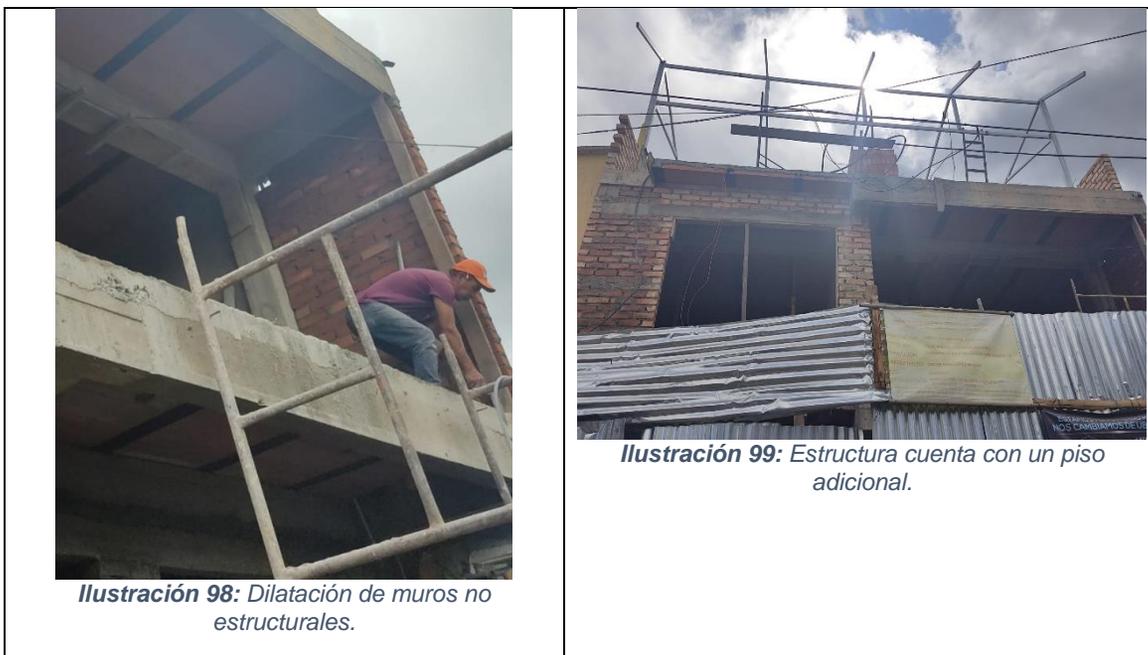
**Ilustración 98:** Dilatación de muros no estructurales.

**Ilustración 99:** Estructura cuenta con un piso adicional.

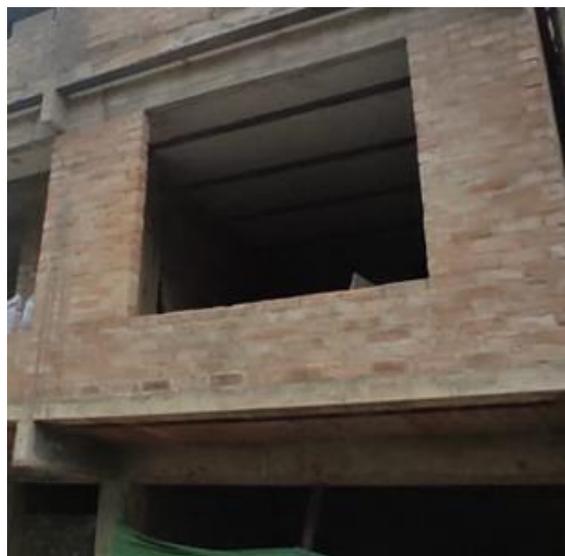
*Ilustración 107: Cambio de aligerante en la losa.*

- Debido al material aligerante de la losa que se usó en los pisos 2, 3 y 4, el cual es icopor, se pudo observar que constructivamente no realizo de la mejor manera la contención de concreto debido a que presuntamente los puntales para el material no fueron suficientes, pues el aligerante en muchas zonas se pandeo y en algunas zonas el peso del concreto de la losa es superior a la resistencia que ofrece el icopor presentándose fracturas en el aligerante (**Vease Ilustración 107**).
