AUXILIAR DE INGENIERIA PARA ACOMPAÑAMIENTO AL CONTROL FÍSICO  
URBANO DE LAS CONSTRUCCIONES, DE ACUERDO A LOS DISEÑOS  
APROBADOS POR LAS CURADURIAS URBANAS DE LA CIUDAD DE  
POPAYAN.

TRABAJO DE GRADO MODALIDAD PASANTÍA, PARA OBTENER EL TITULO  
DE INGENIERO CIVIL

PRESENTADO POR:  
DANIEL ALEJANDRO GALLARDO CERON  
100416021139

UNIVERSIDAD DEL CAUCA  
FACULTAD DE INGENIERÍA CIVIL  
PROGRAMA INGENIERÍA CIVIL  
DEPARTAMENTO DE ESTRUCTURAS  
POPAYÁN  
2023

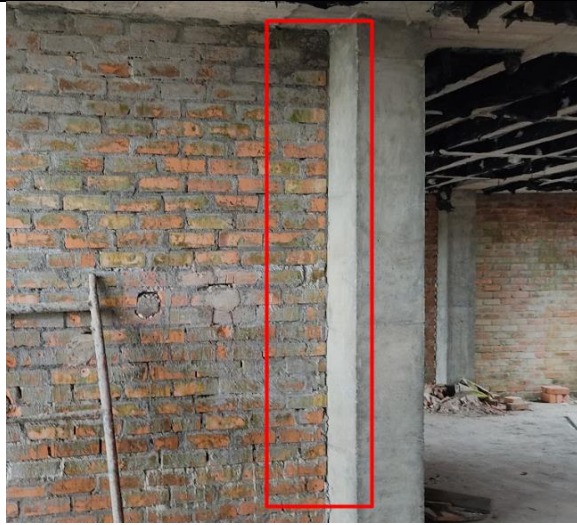
<p>Sistema estructural aporticado con sección de columnas de 35 X 35 cm.</p>	<p>Piso 5 no licenciado, en mampostería confinada.</p>

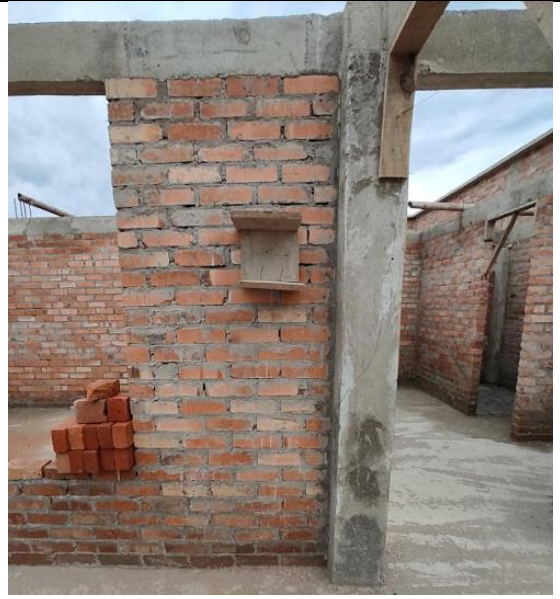
Muros divisorios sin dilatación.

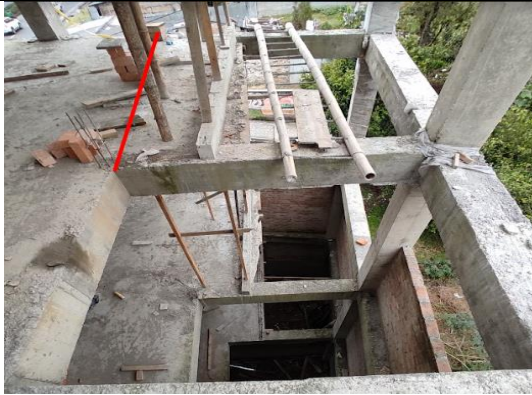
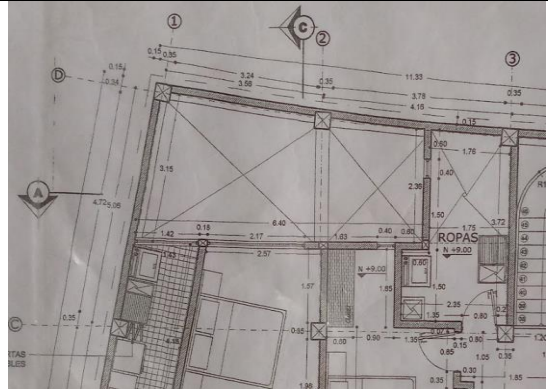
En el piso 5 (adicional) se reducen la sección del sistema aporticado.

se realizó una ampliación de la losa de entrepiso en todos los niveles de la estructura, como se muestra en las imágenes anteriores, donde la línea roja indica hasta donde debió llegar la losa de entre piso.

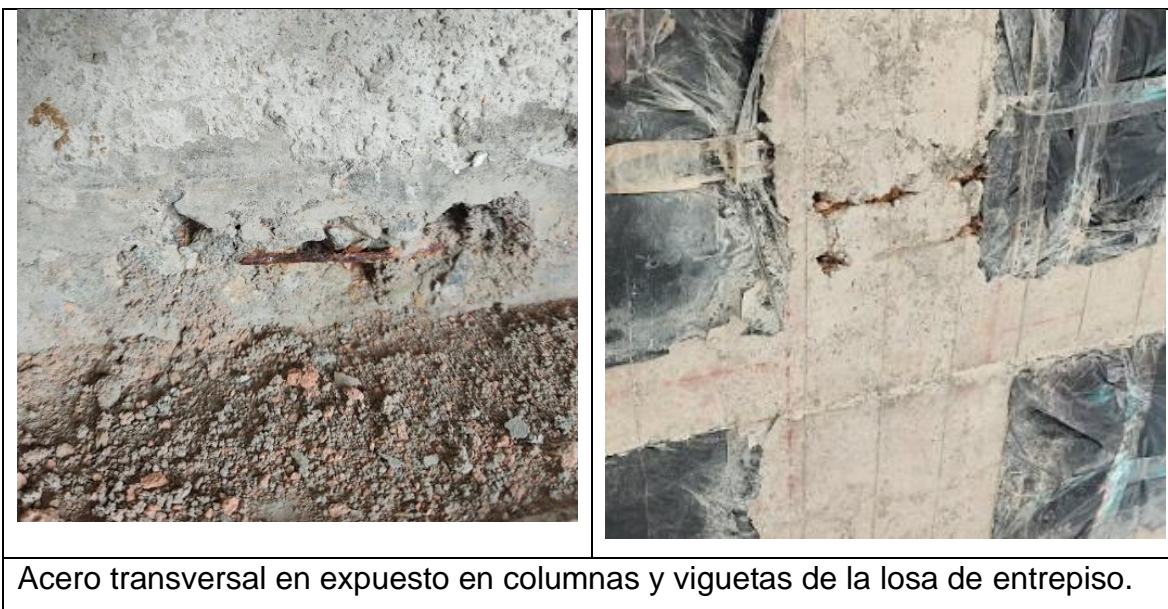
Acero transversal en expuesto en columnas y viguetas de la losa de entrepiso.

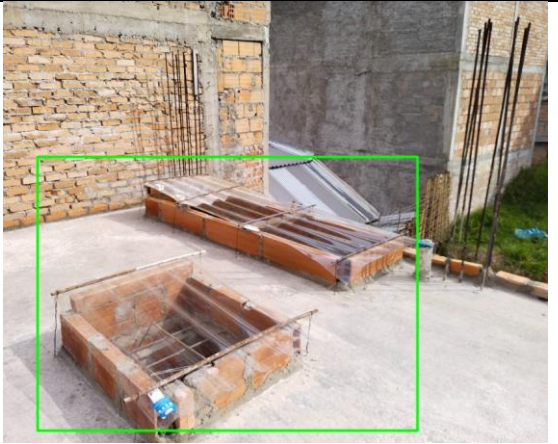
<p>Losa de entrapiso aligerada en bloquelon, piso 2.</p>	<p>Pórticos en concreto reforzado, columnas de 0.30 X 0.35 m de sección.</p>

<p>Muros divisorios sin dilatación.</p>	<p>Modificación en las dimensiones de los vacíos posteriores.</p>

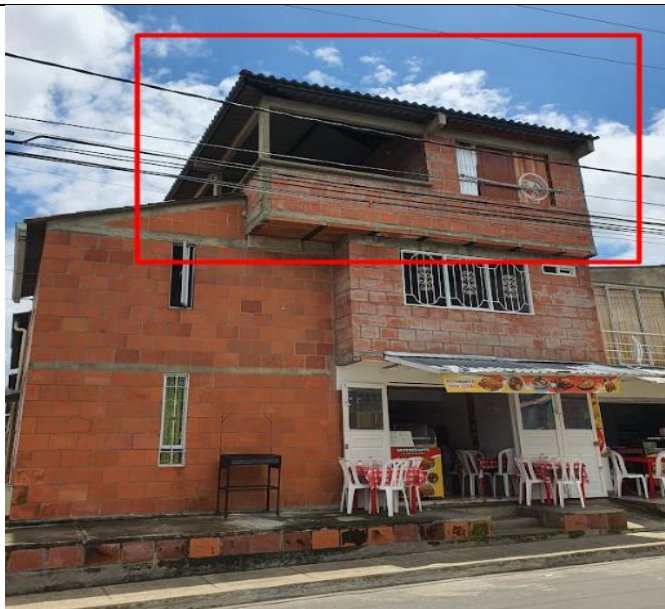
Construcción de un tercer nivel, en el lugar no se permite el ingreso a la propiedad, por tal razón no es posible identificar la distribución, ni el área construida, así mismo, tampoco fue posible identificar el sistema estructural empleado en los pisos 1 y 2.

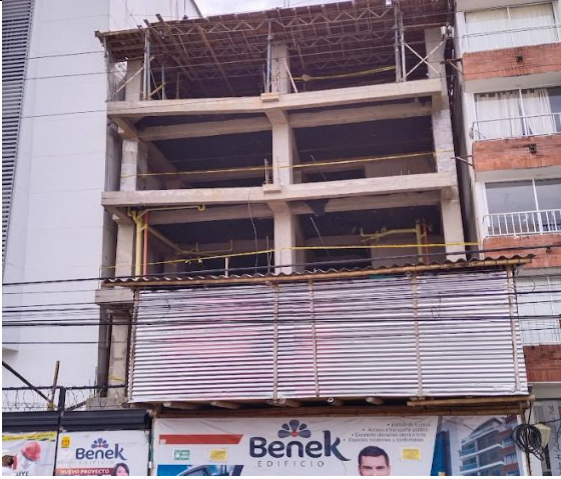
Estado de la fachada de la obra en el momento de la visita.

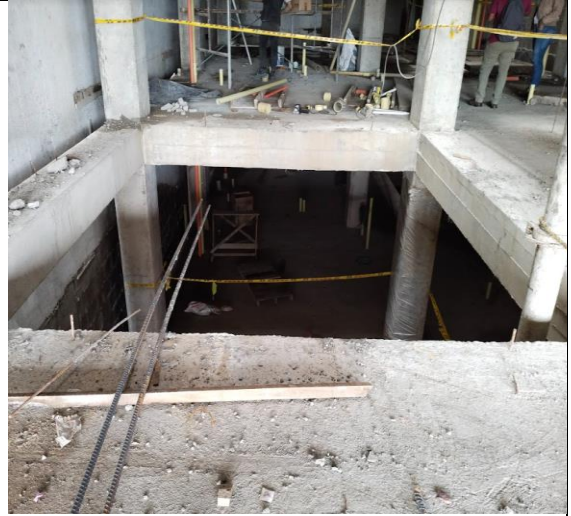
Sistema estructural aporticado en concreto reforzado.

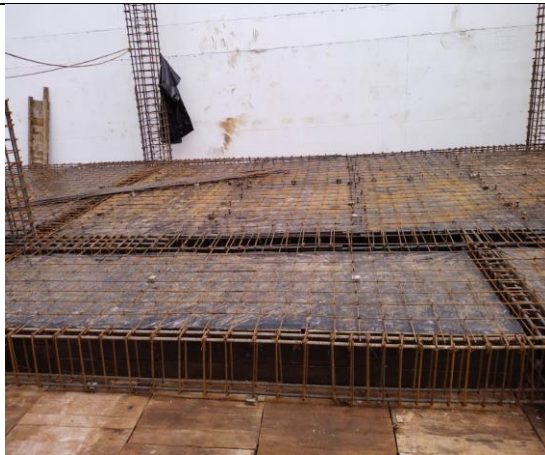
Estado actual losa de entrepiso del nivel 6 de la obra aun sin fundir.

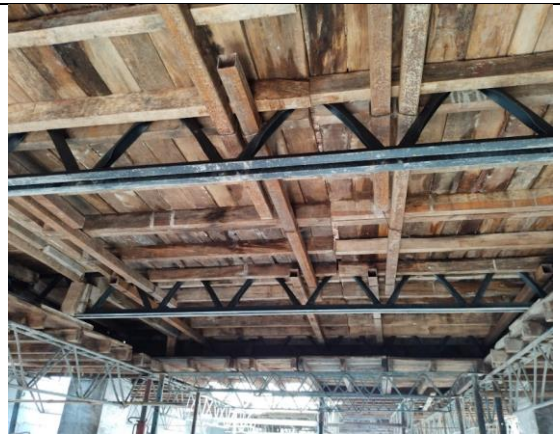
Losa de entre piso tipo joist en todos los niveles del proyecto.

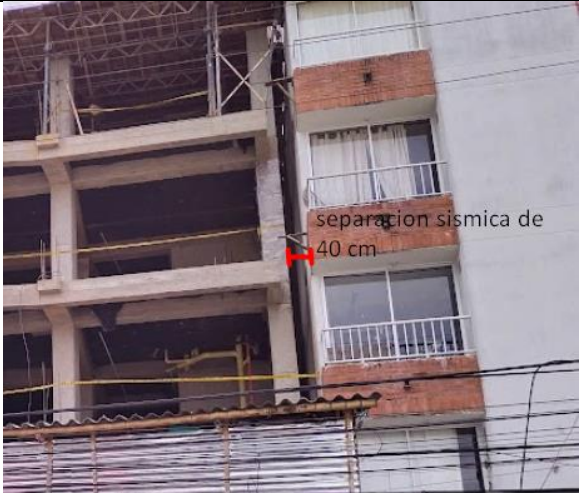
<p>separación sísmica de 40 cm.</p>	 
<p>40 cm aproximadamente de separación en relación a la construcción vecina.</p>	<p>Vigas atravesadas por tubería sanitaria.</p>

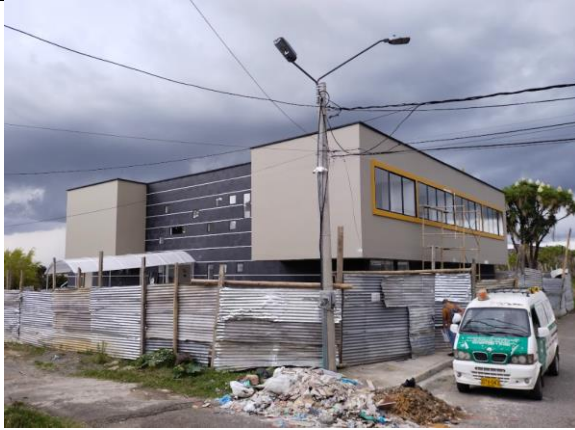
Estado actual de la obra visitada.

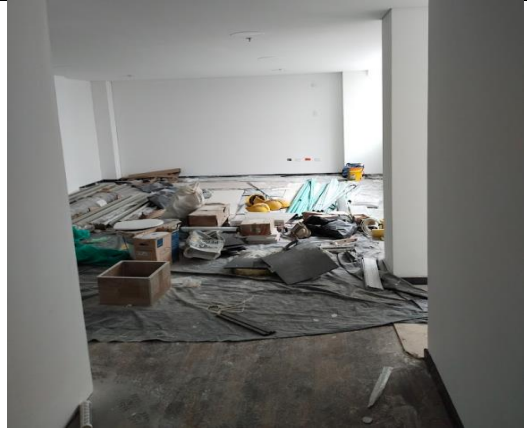
Sistema estructural aporticado en concreto reforzado, el proyecto se encuentra en obra blanca.

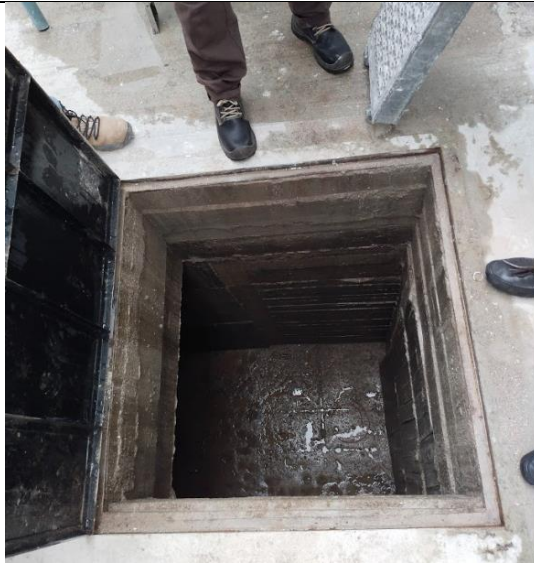
Tanque de almacenamiento el cual figura en planos, coincide en tamaño y posición.

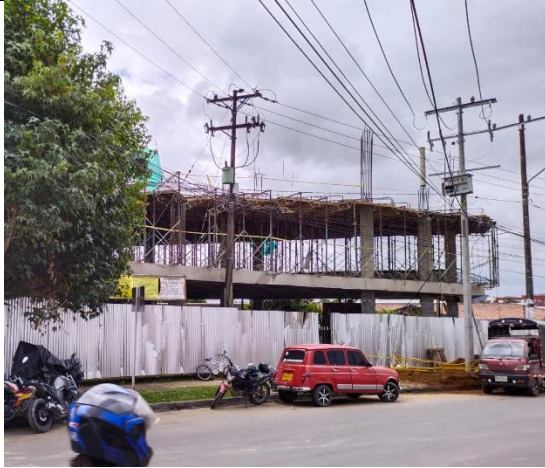
Estado de la fachada principal de la obra al momento de la visita

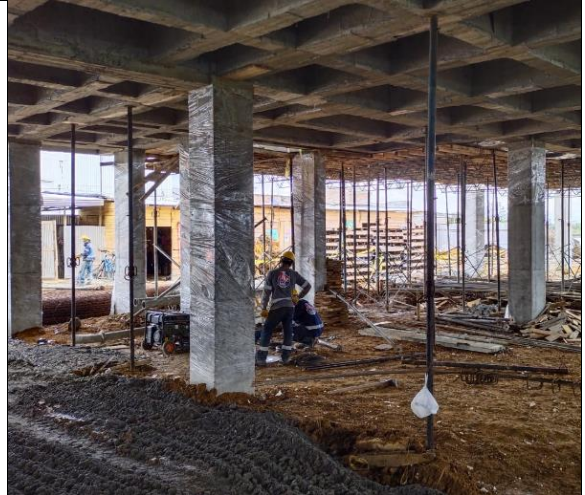
Estructura aporcada en concreto reforzado, desarrollado en 3 niveles.

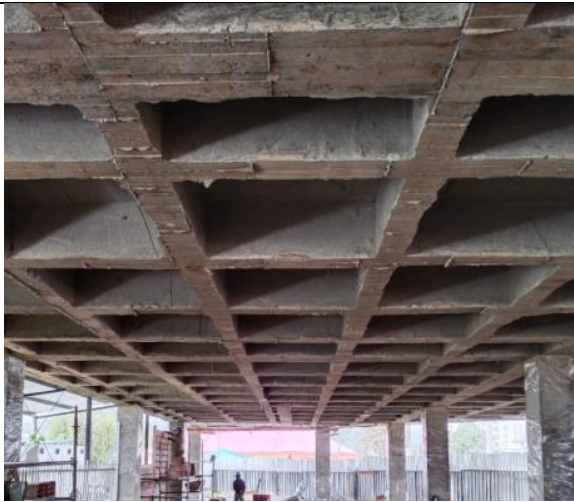
Detalle de la losa de entre piso, bidireccional aligerada con casetones en icopor.

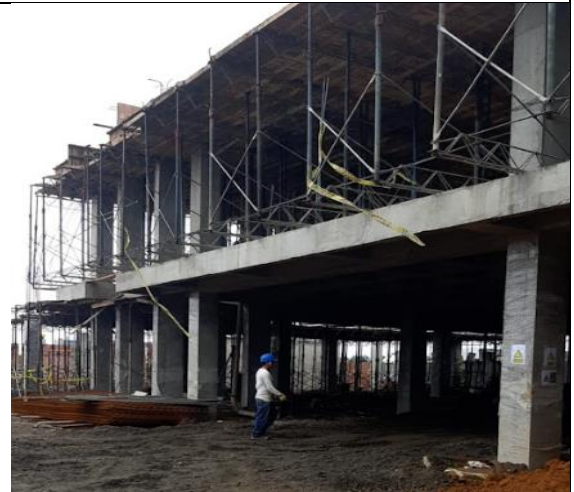
Estado lado izquierdo de la obra. La obra no colinda en ninguno de sus lados con otro inmueble, por ende, se descarta la deriva estructural.

<p>Detalle del refuerzo en la losa de entre piso.</p>	<p>Los muros divisorios de la estructura no presentan gran avance, en la obra se utiliza ladrillo de perforación horizontal. Cada 3 metros se deja espacio para columnas de confinamiento del muro.</p>

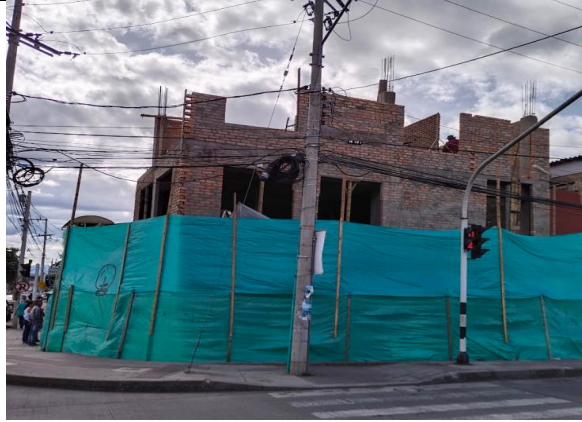
Estado de la fachada de la obra y cerramiento.

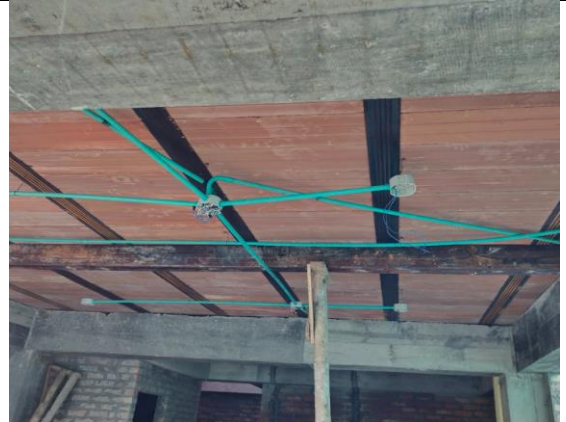
Según planos se aprueba losa de entre piso aligerada en casetón de icopor, mientras que en obra se construyó aligerada en bloquelon lo cual representa una modificación.

Los cambios en el sistema de losa de entrepiso, así, como también la tubería y perfil metálico que atraviesan las vigas principales se asocia como defecto a una mala ejecución estructural. Por otro lado, la no dilatación de los muros no estructurales se atribuye a un mal proceso constructivo.

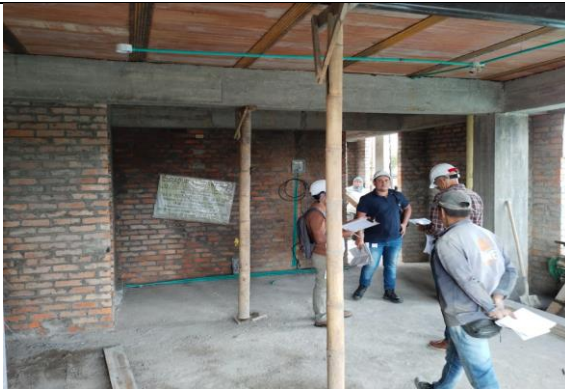
Estado actual piso 2 del inmueble. En la imagen se aprecia el sistema estructural empleado el cual es aporticado en concreto reforzado. La sección de columnas y vigas corresponde a lo que se aprobó bajo la licencia de construcción.

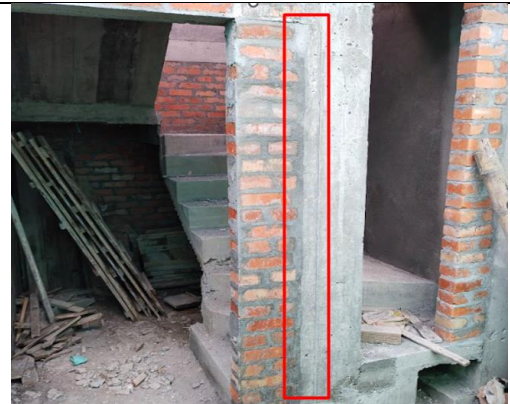
Las escaleras se encuentran en el lugar según planos, pero el desarrollo de las escaleras fue modificado. Además, en la misma imagen se logra apreciar que los muros no estructurales no presentan dilataciones respecto al sistema estructural.

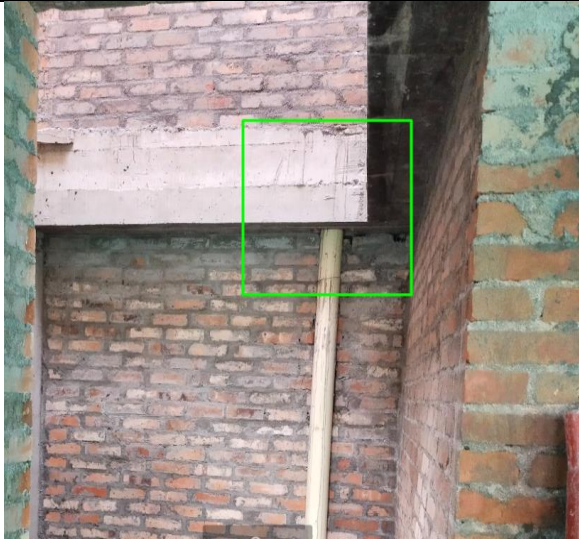
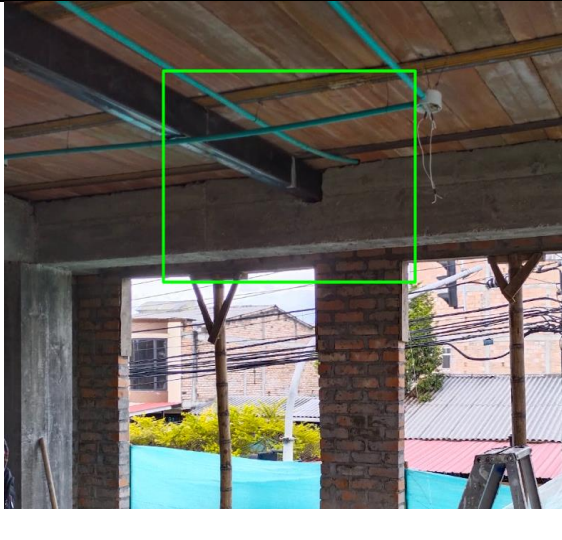
<p>Tubería sanitaria que pasa a través de las vigas principales del sistema estructural.</p>	<p>Instalación de perfil, que trabaja como riostra, debido al cambio de losa de entrepiso.</p>

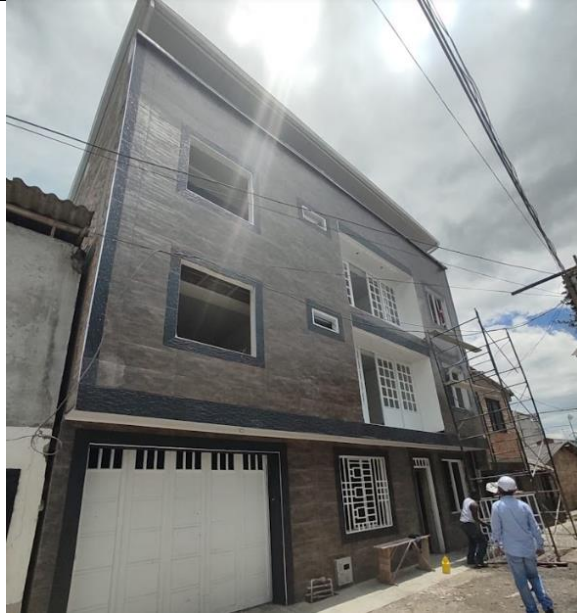
Estado actual fachada de obra visitada.

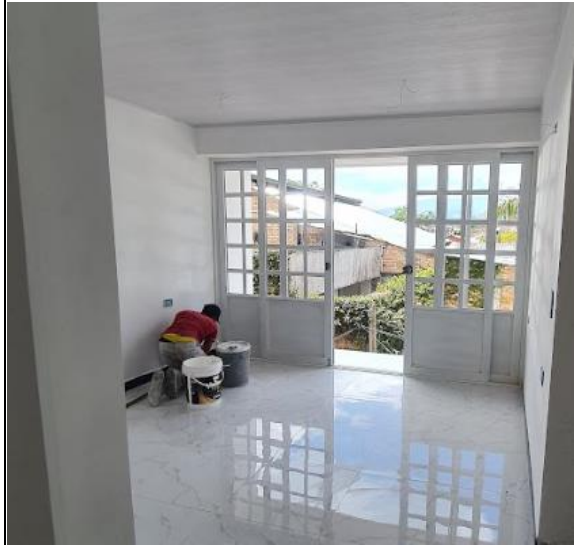
Al momento de la visita en la obra se adelantan trabajos de acabados en los pisos 1 y 2.

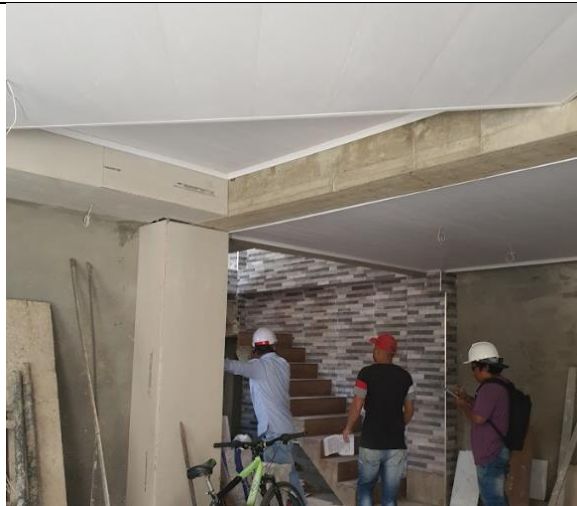
Estructura aporticada con sección de columnas de 30 X 30 cm y losa de entrepiso aligera en bloquelon.

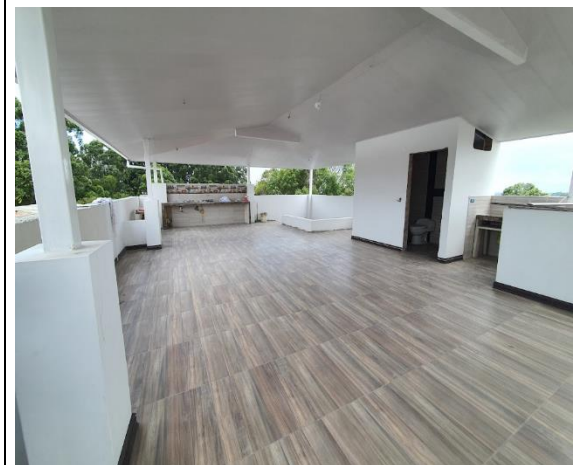
Piso adicional construido no licenciado.

La construcción de un piso adicional, es una modificación grave al sistema estructural aprobado, debido a la modificación de cargas que fueron consideradas para el análisis. Además, otro defecto observado, es la discontinuidad de los elementos del pórtico al piso adicional, por lo que este error se asocia a un mal diseño estructural y mal proceso constructivo.

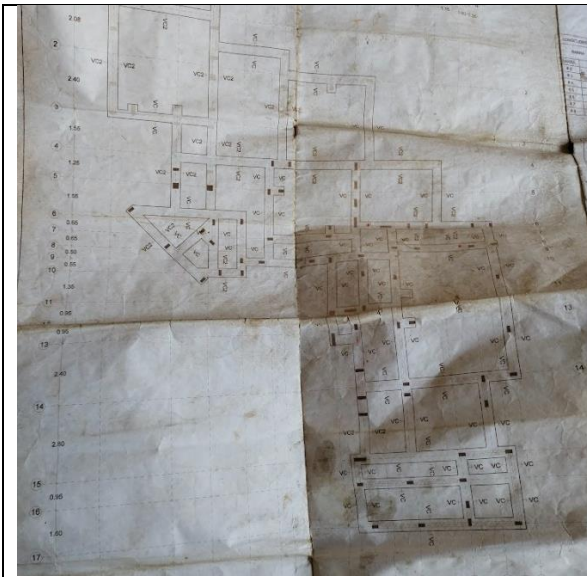
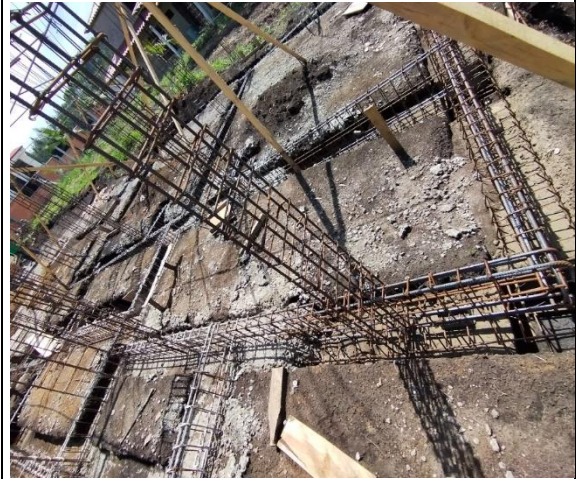
<p>Obra en estado de finalización de la cimentación.</p>	<p>El propietario radico el trámite para la licencia de construcción, no obstante, al momento de la visita se realiza construcción ilegal, al no contar con la licencia de construcción.</p>

Planos suministrados por el propietario de la obra. Estos indican que se trata de vivienda en sistema de mampostería confinada.

El despiece de las columnetas coincide según los planos sin sello, excepto la columneta tipo CC2 ya que en planos figuran 8 varillas N°3 (8#3) y en obra fueron puestas 6 varillas N°3 (6#3).

La obra presenta avance el sistema de cimentación, en cual se detectó que en todas las columnas tipo CC2 aun sin fundir, se redujo el número de varillas; en los planos presentados, la columna tipo CC2 figuran 8 varillas N°3 (8#3), esta reducción de área de acero se atribuye a un error constructivo, este defecto, puede, incrementarse a futuro produciéndose daños estructurales.

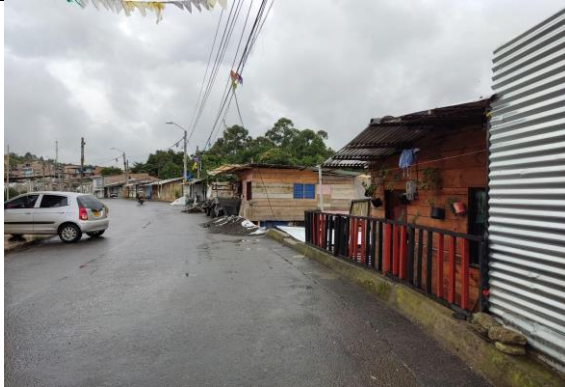
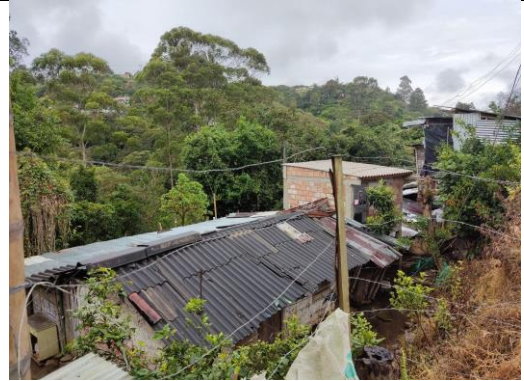
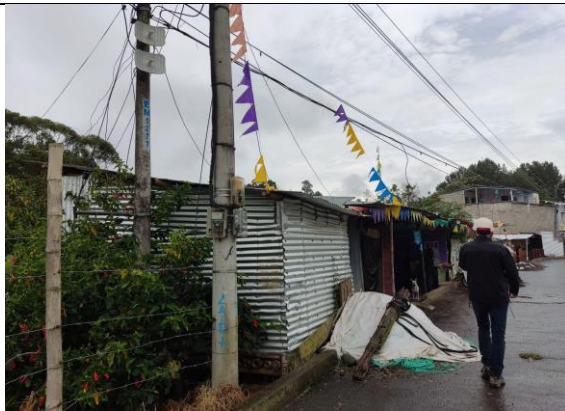
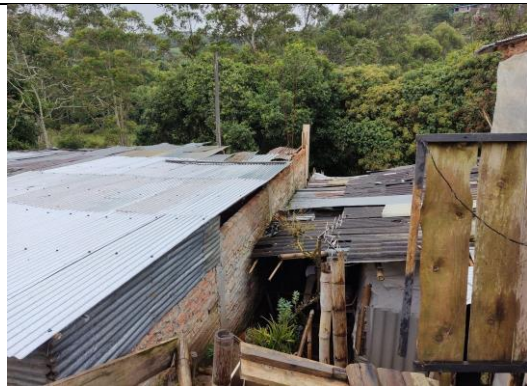
Crecimiento urbanístico de sobre la calle 66N de numerosas viviendas en ladrillo, madera y zinc

En esta visita evidencian una inadecuada disposición de las aguas residuales de estas viviendas, las cuales están siendo arrojadas directamente al suelo, generando escorrentías hacia el cauce del Río Cauca, provocando el deterioro

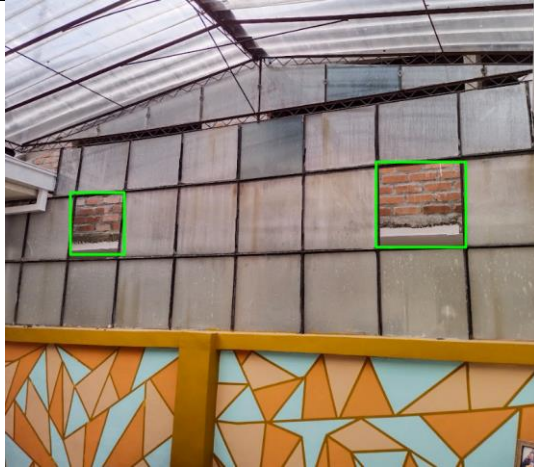
Afectaciones a vidrios en propiedad del quejoso.

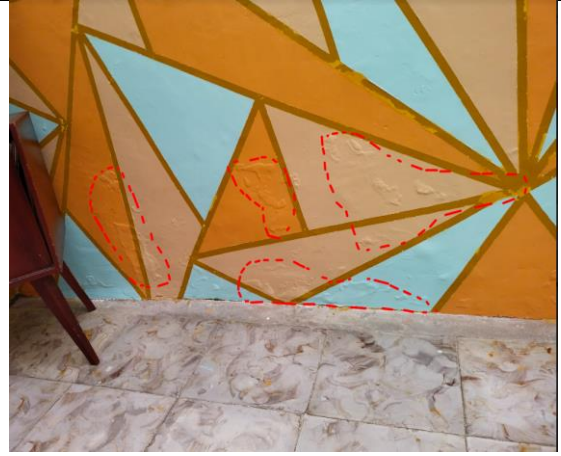
Las humedades sobre las paredes provocan daños en la pintura

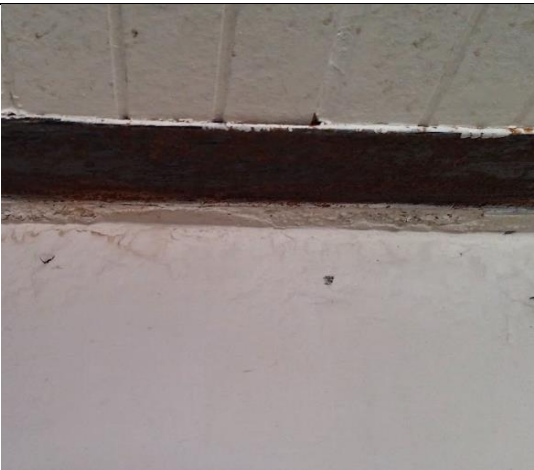
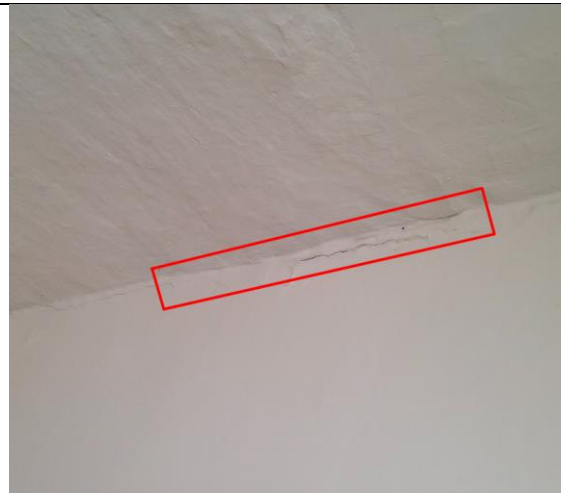
Existe humedades en las paredes posterior en propiedad del quejoso que han generado oxidación en el perfil metálico de la losa de entrepiso y también ha generado unas pequeñas quietas.

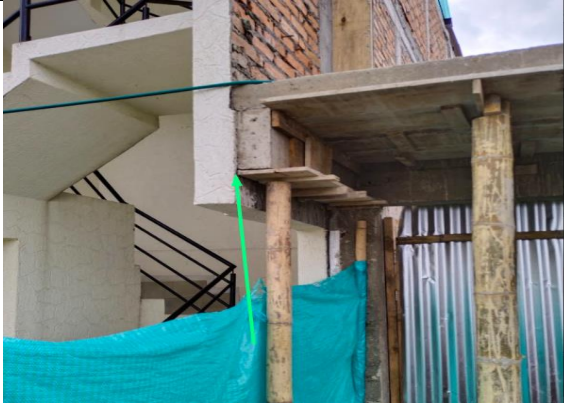
El presunto infractor no deja separación sísmica.

La tabla A.6.5-1 establece la separación sísmica requerida al 1% de la altura de piso, es decir 1% de 2.3 m que es la altura del primer piso, por lo que se debió dejar una separación de al menos 2.4 cm, en base a lo anterior, la obra del presunto infractor no cumple con el requisito antes

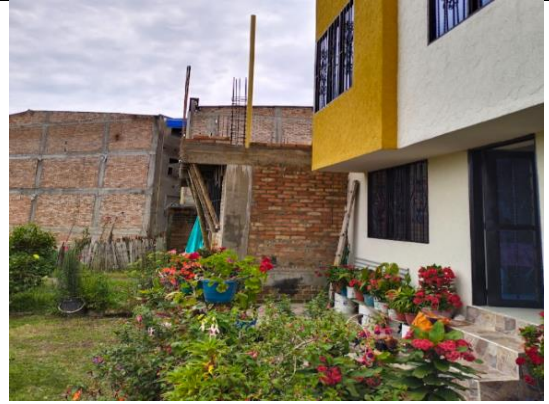
Al parecen el presunto infractor invade zona verde al sobrepasar la construcción de los paramentos preexistentes.

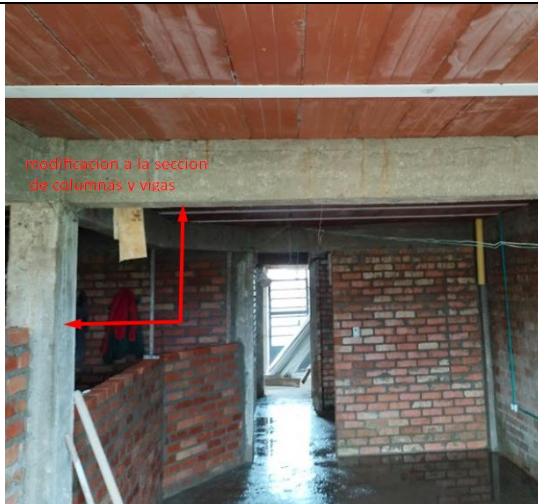
La obra del presunto infractor presenta modificaciones en la sección de columnas y vigas.

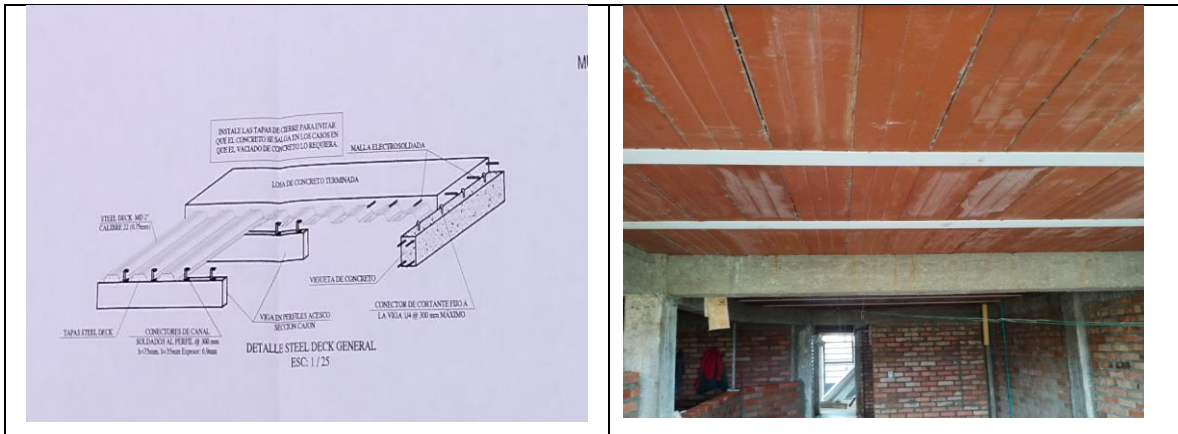
El presunto infractor realizo cambios en el sistema de losa de entrepiso aprobada.

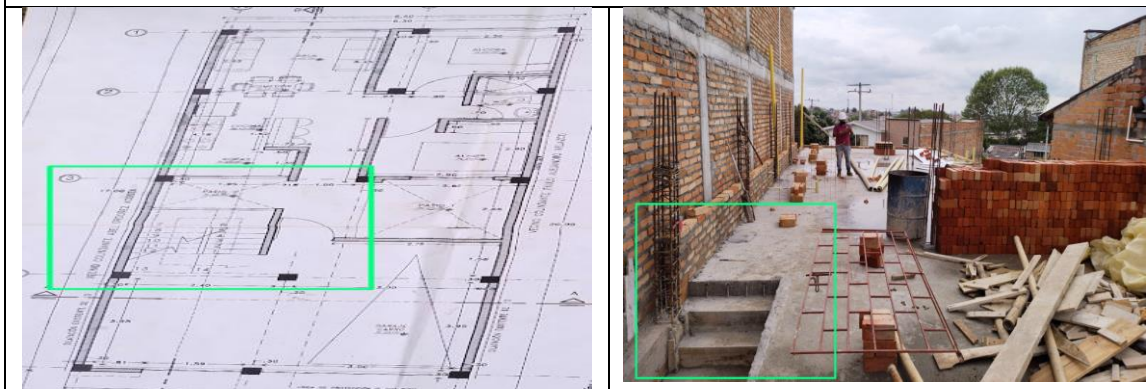
La distribución arquitectónica no corresponde a la aprobada, incluso fue modificada la ubicación de las escaleras.

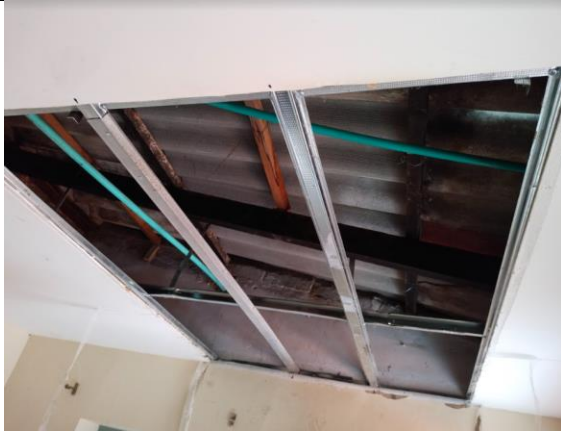
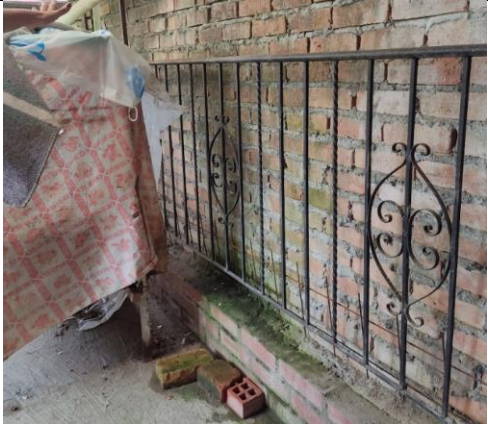
Daños en cielo raso y cubierta.	Se observan humedades en la parte posterior de la propiedad.

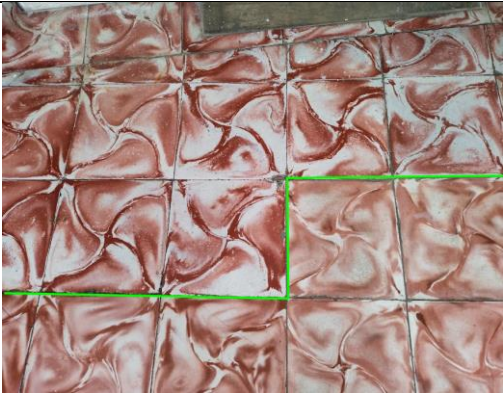
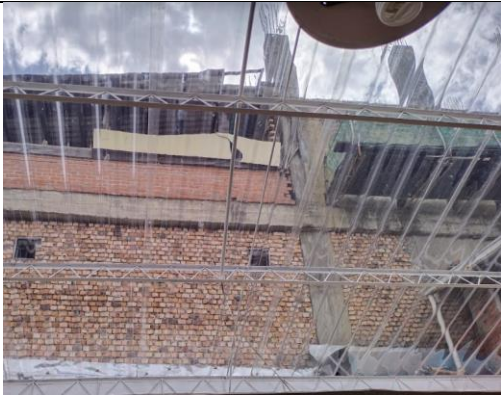
Cambio en baldosas del quejoso por un taponamiento de tubería, ocasionado presuntamente por el presunto infractor.	Ventanas sobre lateral colindante con el quejoso.
