**AUXILIAR EN LA INSPECCIÓN DE POLICÍA URBANÍSTICA PARA LOS
PROCESOS DE CONTROL FÍSICO URBANO DE OBRAS EN EJECUCIÓN EN
EL MUNICIPIO DE POPAYÁN**

**UNIVERSIDAD DEL CAUCA
FACULTAD DE INGENIERÍA CIVIL
PROGRAMA DE INGENIERÍA CIVIL
POPAYÁN – CAUCA**

**Informe final de trabajo de grado modalidad práctica profesional
Requisito para optar al título de Ingeniero Civil**

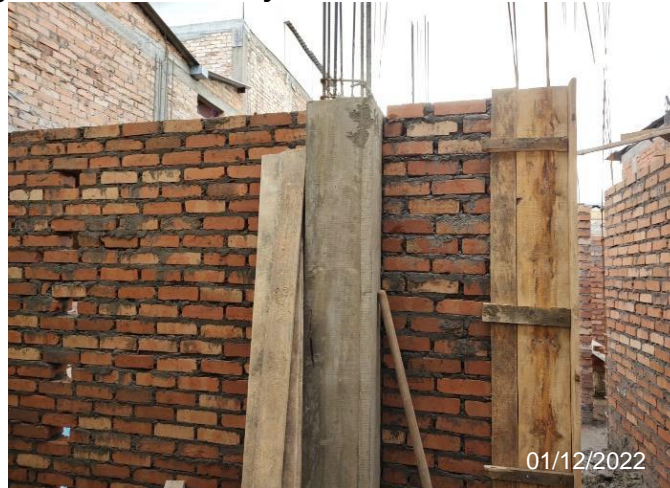
Figura 12. Encofrado y fundición de columnas - Palacé

Al confrontarlo con la realidad, se observó en construcción una estructura aporricada en concreto reforzado, losas de entrepiso aligerada en sistema Metaldeck, se evidencia que en el avance de la construcción la distribución arquitectónica era la correspondiente a los planos para el primer piso en lo que corresponde a la parte residencial y respecto a la parte comercial no se nota un avance debido a que no se ha realizado el total de la demolición.

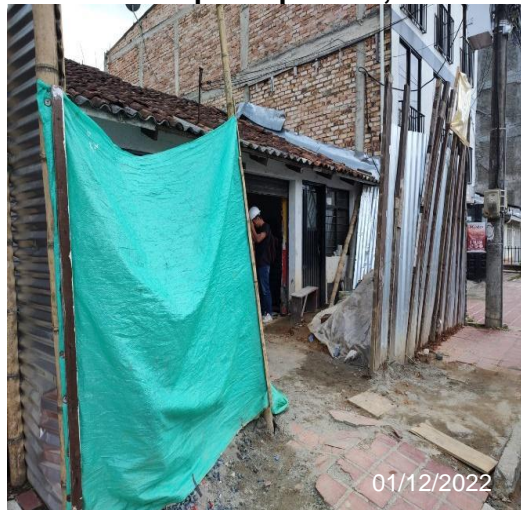
Figura 13. Invasión a espacio público, cerramiento - Palacé

En el momento de la visita la construcción invadía el espacio público, cortando el espacio peatonal.

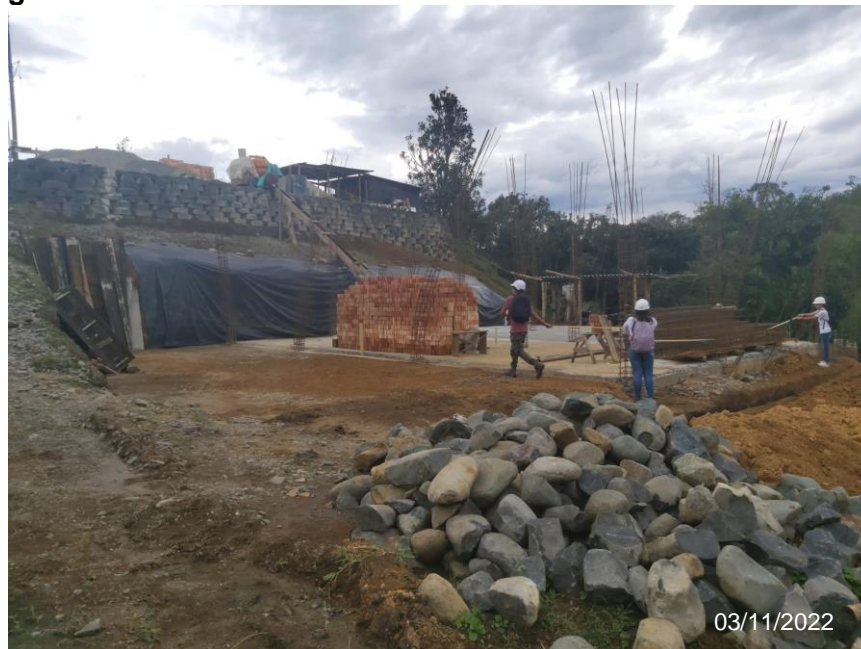
Figura 22. Avance de construcción Subdivisión 3 – San Francisco

Para la subdivisión número 3: Al momento de la visita se apreció que en el terreno se han hecho adecuaciones como movimiento de tierras para la nivelación del lote y la construcción de las cimentaciones y piso en concreto del primer nivel de la vivienda, siendo esta un área intervenida total de 186.5 m² aproximadamente, obras sobre las cuales **no se dispone una Licencia de Construcción**.

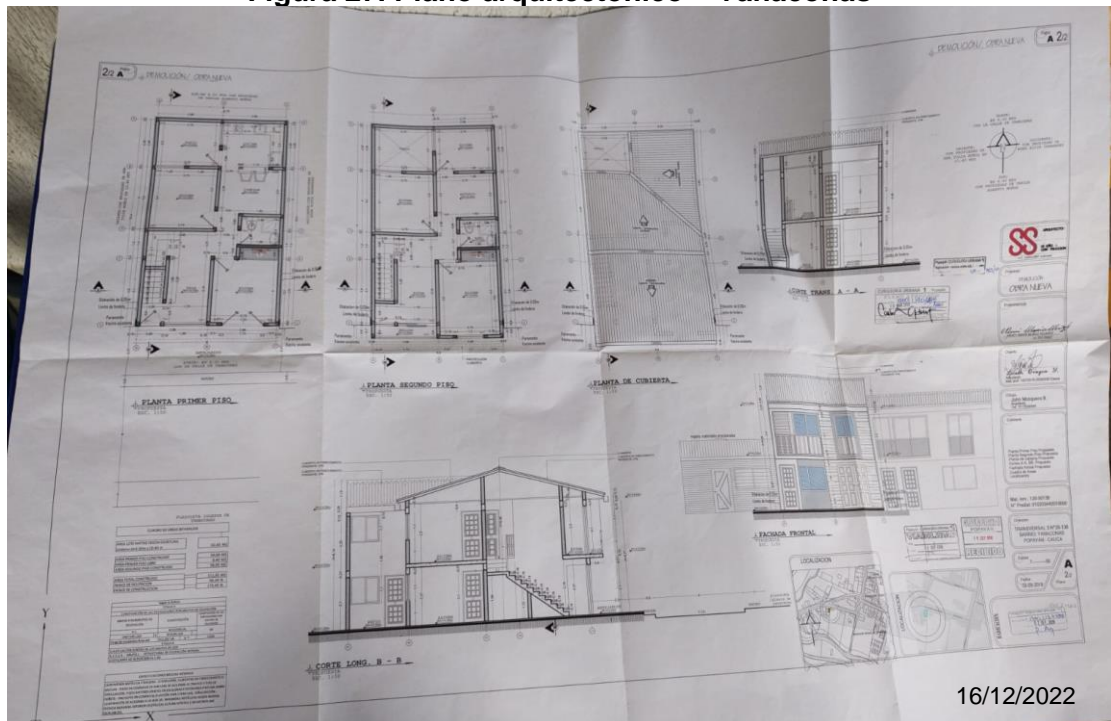
Figura 27. Plano arquitectónico – Yanaconas

Se evidenció que la distribución de espacios no coincide con el plano arquitectónico.

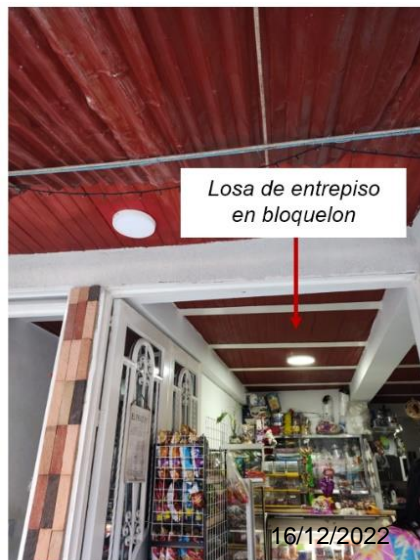
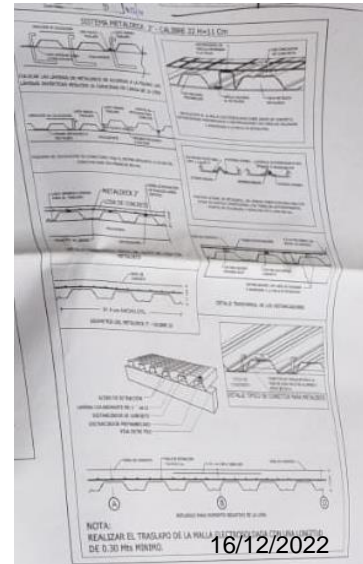
Figura 29. Losa de entresuelo – Yanaconas Figura 30. Detalle de losa de entresuelo – Yanaconas

También fue posible evidenciar que se realizaron modificaciones en el sistema de losa de entresuelo, ya que en los planos estructurales se especificaba **losa de entresuelo Metaldeck**, mientras que en la obra es posible observar que este sistema fue cambiado por **bloquelón**.

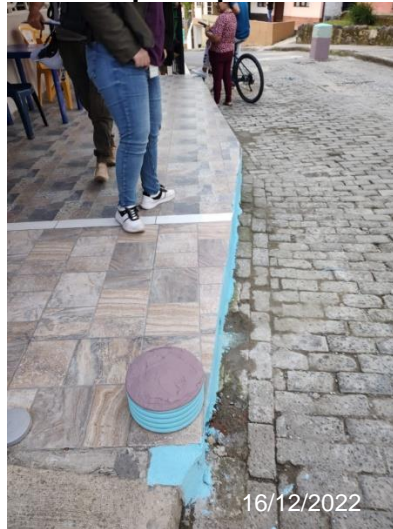
Figura 31. Invasión al espacio público – Yanacunas

Por último, fue posible observar que el antejardín de la vivienda ocupa parte del andén, ya que se construyó piso duro sobre este, que también fue modificado para quedar más amplio, lo cual invadía la vía pública frente a la vivienda.

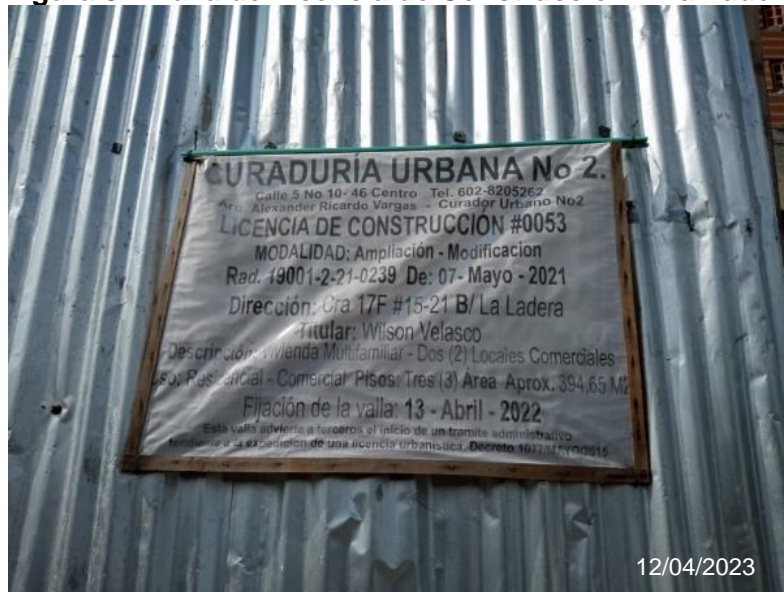
Figura 34. Valla de Licencia de Construcción – La Ladera

En la figura anterior se observa la valla de **Licencia de Construcción N° 0.053, de la Curaduría Urbana N° 2**, la cual tenía como modalidad **Ampliación – Modificación**, sin embargo, la obra que se estaba realizando consistía en una obra nueva, ya que anteriormente existía una vivienda de una planta, la cual fue demolida. Por lo tanto, la Licencia de Construcción no es la correspondiente a la obra ejecutada, y la modalidad debía ser: **Demolición y obra nueva**.

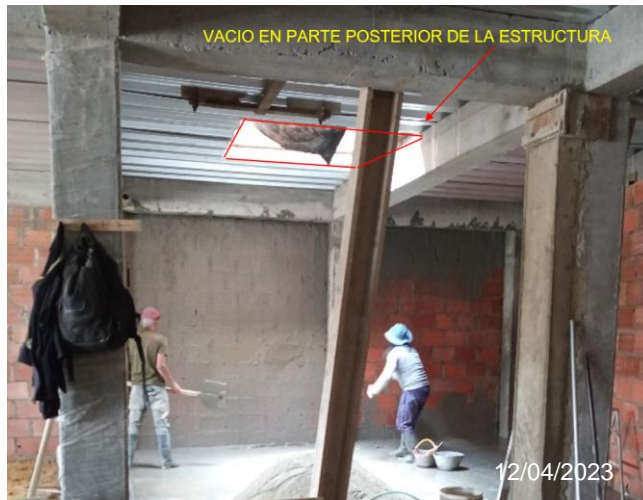
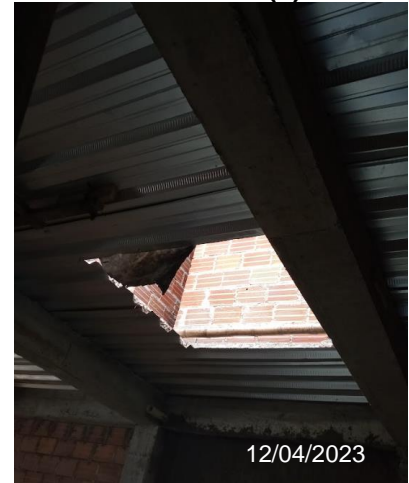
Figura 37. Vacío de estructura – La Ladera

Se observó que, según el plano arquitectónico, en la parte posterior de la estructura debía existir un vacío el cual haría parte del patio y contaría con una área de 14.91 m², sin embargo, como se muestra en la siguiente figura, el vacío que existe no coincide con la ubicación, así como tampoco con las dimensiones:

La omisión de este vacío presenta una falta a la normativa **POT, artículo 150**, donde se establecen los patios y vacíos mínimos para viviendas de menos de 5 pisos, los cuales deben tener un área de vacíos mínima de 3m x 3m = 9 m².

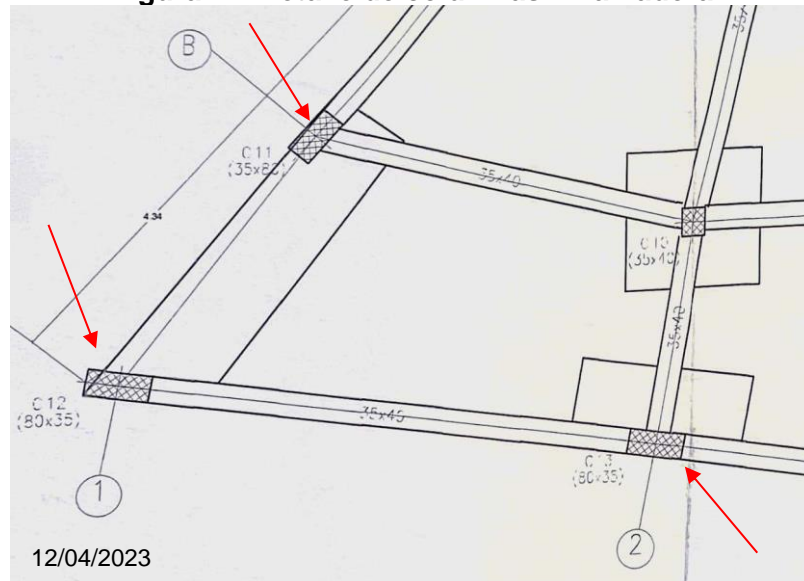
Figura 42. Detalle de columnas – La Ladera

En la figura anterior se observa que 3 de las columnas deberían tener una sección transversal de 80x35 cm, lo cual no se evidenció en obra, ya que ninguna de las columnas contaba con esa dimensión, además los eje horizontales A, B y C contaban con 6 columnas. Debido a los cambios en la distribución, la distancia entre luces de los pórticos eran diferentes a las presentadas en planos.

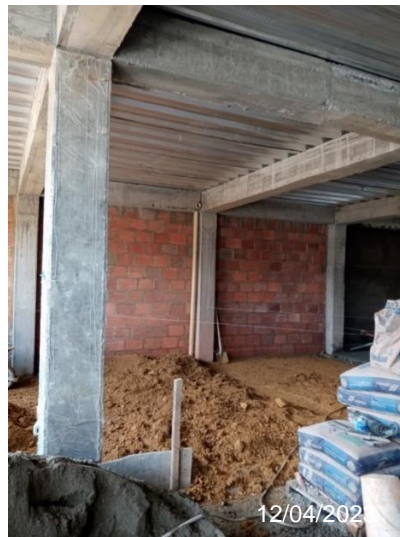
Figura 43. Sistema estructural obra – La Ladera

El responsable de la obra confirmó que el sistema de fundación también fue modificado, ya que fueron construidas nuevas zapatas aisladas que no están contempladas en el plano para transmitir las cargas de las columnas de más que se construyeron hacia el suelo.

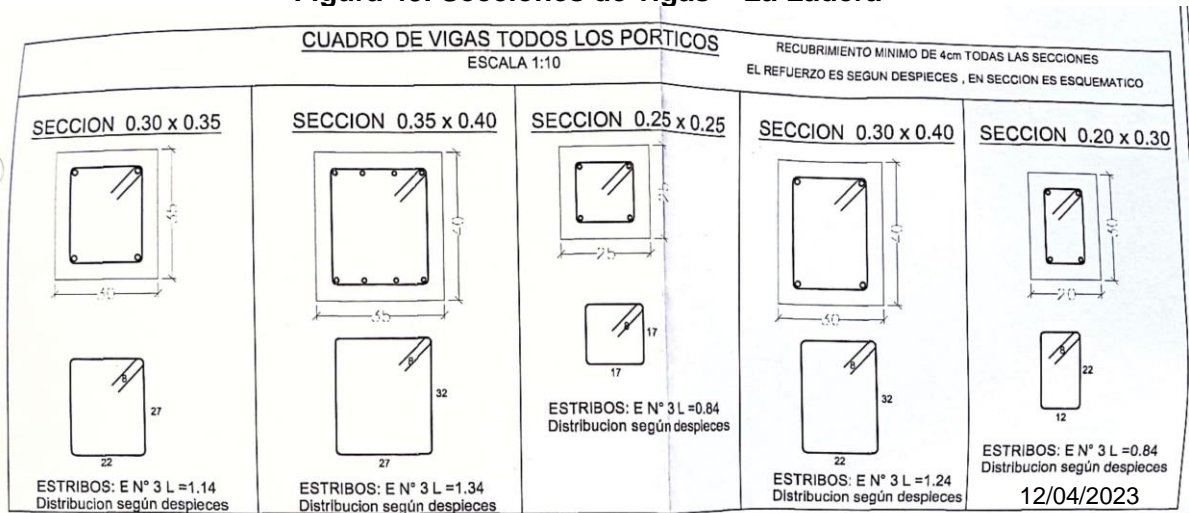
Figura 45. Secciones de vigas – La Ladera

Debido al cambio en la distribución de las columnas, las vigas no contaban con las luces de diseño, por lo tanto, las vigas pueden requerir de secciones diferentes, para las cargas de diseño.

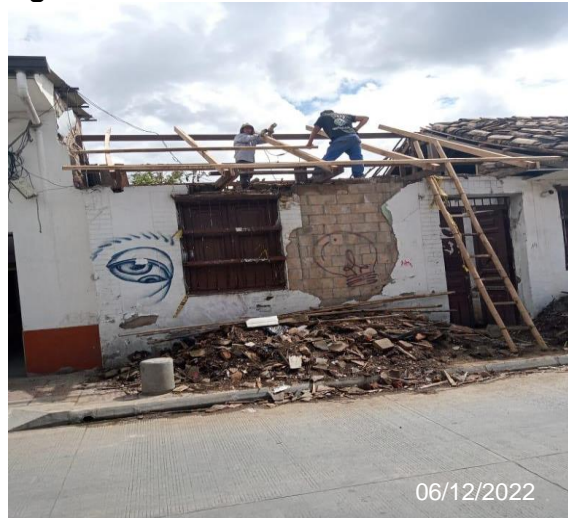
Figura 55. Desmante de cubierta – Centro

Es importante mencionar que el predio se encontraba ubicado en el sector histórico, por lo cual, antes de realizar cualquier intervención constructiva en él, deben obtenerse permisos especiales.

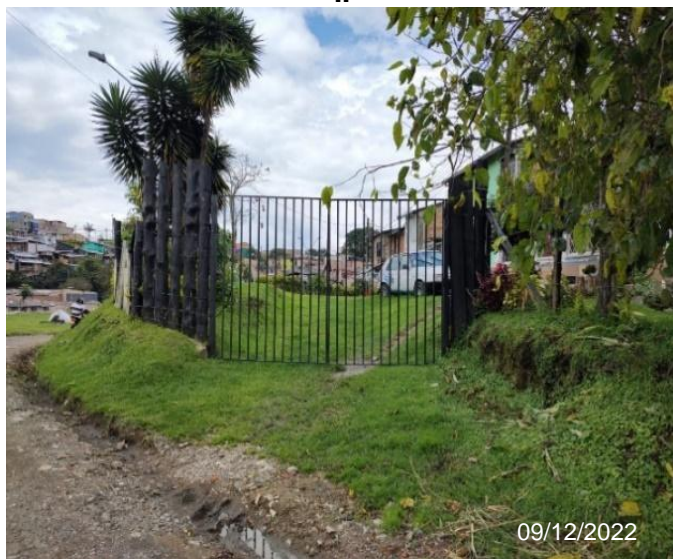
Figura 60. Cerramiento a zona verde – Colombia II

Las rejas encontradas impedían el paso de los moradores de los barrios aledaños quienes se veían obligados a dar un largo recorrido para llegar a sus viviendas. Las calles fueron cerradas en el 2020.

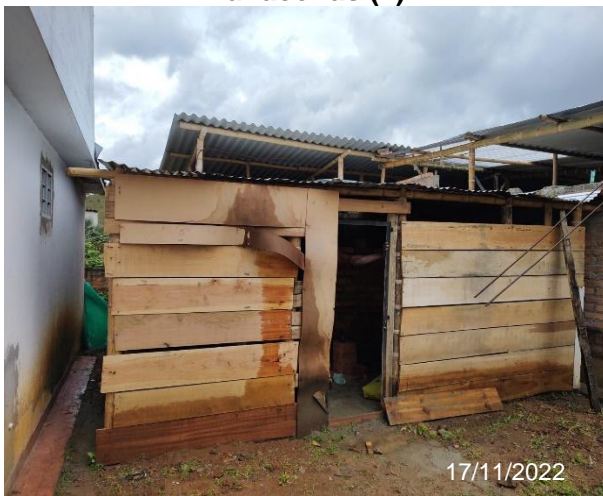
Figura 69. Cerramiento de obra – Yanaconas (2)

Se procedió a realizar la visita a la obra que se estaba realizando sobre la zona verde, donde se observó que se había levantado un cerramiento con tabloncillos de madera, cubierto por tejas de aluminio, y en cuyo interior se encontraban avanzando una obra que consistía en muros de mampostería simple.

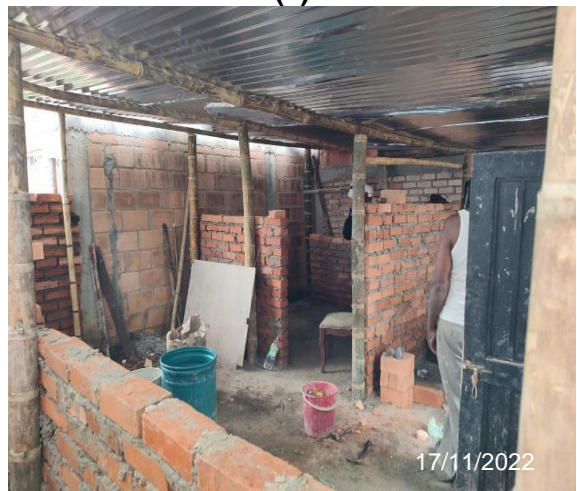
Figura 70. Avance de obra – Yanaconas (2)

El terreno en el que se estaba adelantando la construcción hace parte de un desenglobe anteriormente realizado, donde se cedía este espacio al municipio, destinándolo **para uso público como zona verde y vías**, y los otros terrenos para la venta y construcción de viviendas, según el documento expedido por la Curaduría Urbana 1, el cual fue radicado el 24 mayo de 2002, con número de Radicación 383, e información que también se encuentra registrada en base de datos y el IGAC. Sin embargo, al momento de comunicarse con la presunta infractora, expresó que el predio es de su pertenencia y que está pagando impuesto predial por el mismo.
