AUXILIAR DE INGENIERO RESIDENTE DE OBRA EN LA CONSTRUCCIÓN “RESERVA
DE LA COLINA 1”
EN EL MUNICIPIO DE POPAYÁN (CAUCA)

La práctica profesional como auxiliar de ingeniería se desarrolló en la empresa Constructora Simbra S.A.S. en el proyecto Reserva de la Colina 1, bajo la dirección del ingeniero residente de obra José Ignacio Jacome. Como resultado del seguimiento, revisión del cumplimiento de las especificaciones técnicas y criterio de aceptación, se presenta este documento para optar el título de Ingeniero Civil de la universidad del cauca. En el transcurso de la pasantía se hizo un acompañamiento y revisión de los planos, así mismo como el cálculo de las cantidades de obra del presupuesto, se brindó supervisión y apoyo técnico a las actividades de: Construcción de cimentación, muros en mampostería, estructura, construcción de losa de entrepiso y vigas corona y vigas cinta. Además del control de desperdicios, control de calidad de materiales, control de consumos de materiales y pedidos de materiales. Cabe resaltar que se sustenta la información presentada, no sin antes verificar el cumplimiento de las normas legales vigentes y guías que garantizan la calidad en el sector constru

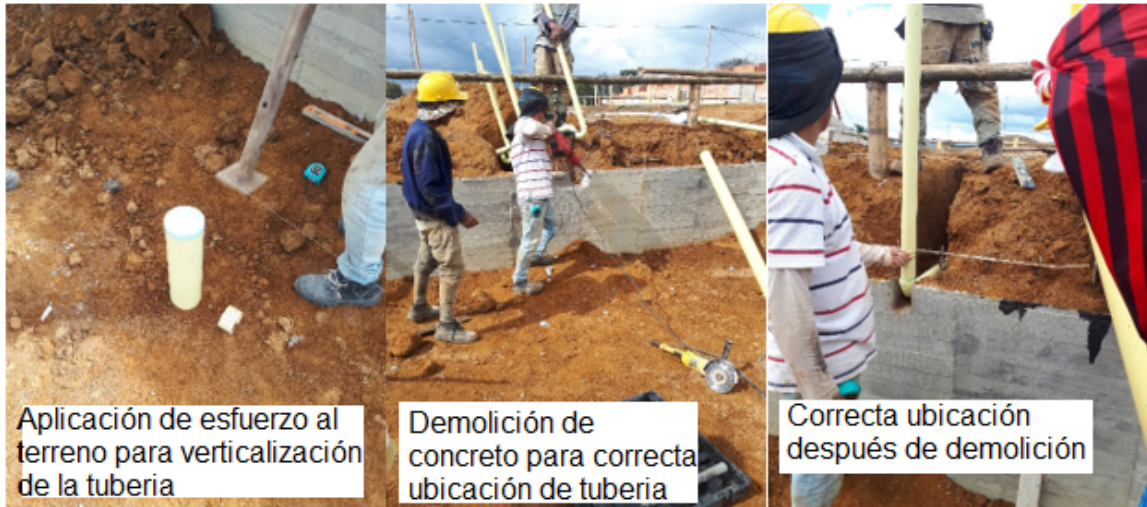
Imagen 5 *Solución de problemática constructiva en la verticalidad de la tubería sanitaria y en la ubicación de tubos ya sobre muro de contención.*

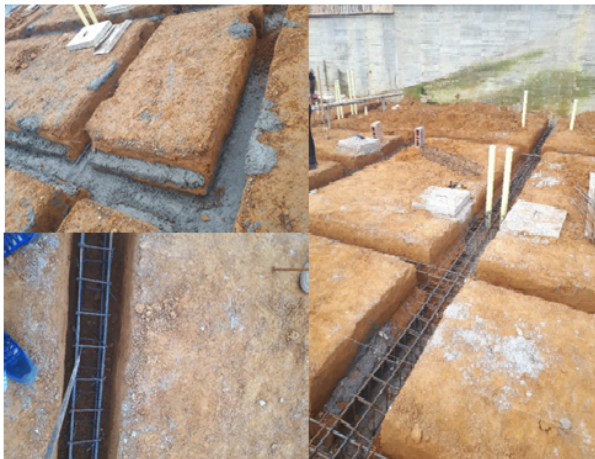
En ocasiones había zonas donde no se aplicaba el solado de limpieza, generando una falla de construcción, que se corrigió de inmediato retirando el amado de la viga de cimentación y aplicado el solado de limpieza, como se referencia en la *imagen 10*, en la que se observa al pasante con ayuda de un instrumento puntiagudo ejerciendo un impacto donde debería estar el solado de limpieza, al sentir poca resistencia a la acción de impacto procedió a limpiar y verificar la existencia de la capa de solado.

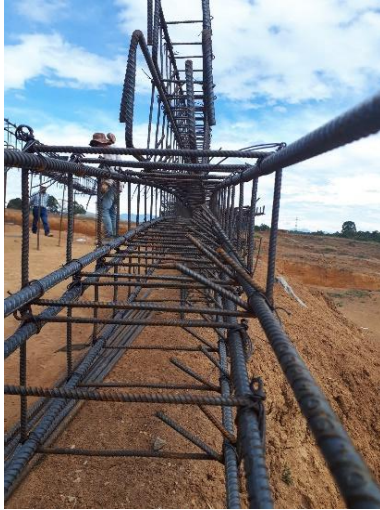
Un error que se evidenció y que es poco común que suceda, fue el dejar en una sola dirección los estribos, daño que causo pérdida de tiempo y material, como se muestra en la *imagen 12*. Se corrigió el error, realizando desarme de la estructura, ocasionando desperdicio de alambre y generando mayor esfuerzo para voltear los estribos para que la dirección de los ganchos quedase intercalada.

Imagen 12 *Error en la ubicación de estribos de Vigas de Cimentación*

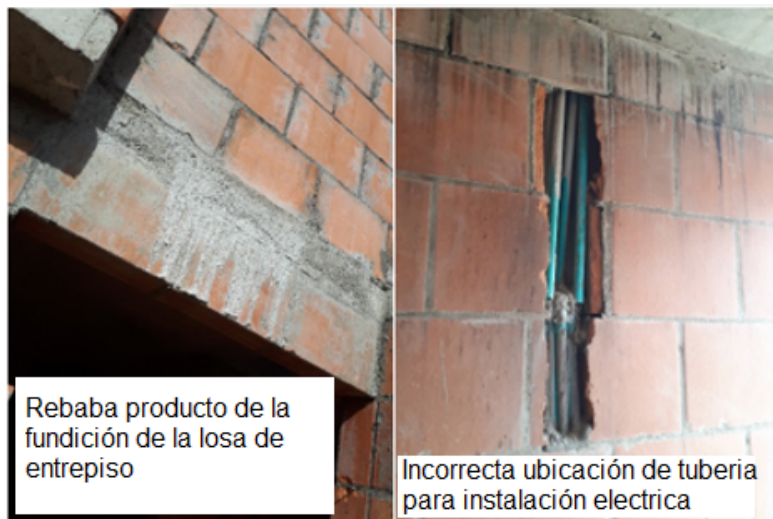
De la actividad de pega de ladrillo surgieron problemáticas como *Rebabas* que es exceso de mortero que rebosa al ladrillo, así como excesos de concreto en la fundición de la losa como se muestra en la imagen. También existieron inconvenientes con la mala ubicación de tubería para instalaciones eléctricas, así como tubería sanitaria. Repercutiendo en demoliciones de muros de mampostería, problemática ilustrada en la *imagen 23*.

Imagen 23 Rebaba en mampostería y demolición de muros de mampostería por la incorrecta ubicación de tubería

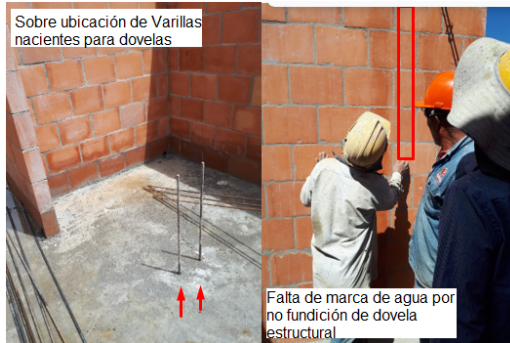
El pasante evidenció que en la obra en algunas ocasiones se colocan mal las varillas nacientes, tanto de losa de contrapiso como de entre piso, afortunadamente esta situación se presenta por ubicar más varillas nacientes que las requeridas en el plano por fuera de los muros de mampostería, en algunos casos era necesario su eliminación por medio de demoliciones

Imagen 26 *Incorrecta ubicación de Varillas nacies para dovelas y Falta de fundición en dovela estructural*

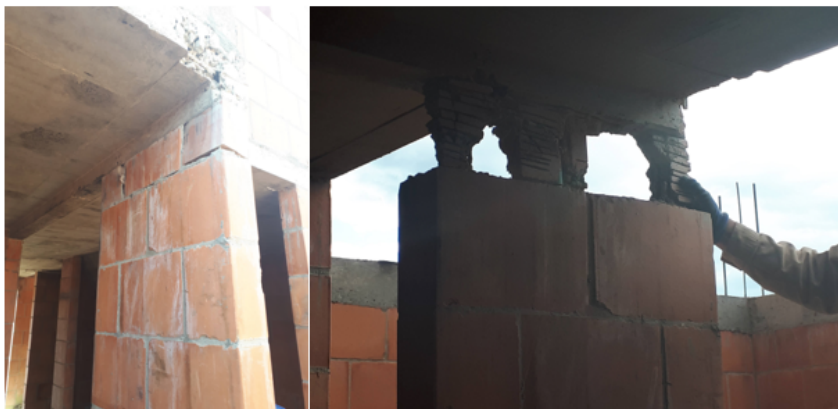
Imagen 29 *Demolición y reestructuración de piezas de mampostería por esfuerzos en la ubicación de formaleta metálica de losa de entre piso*

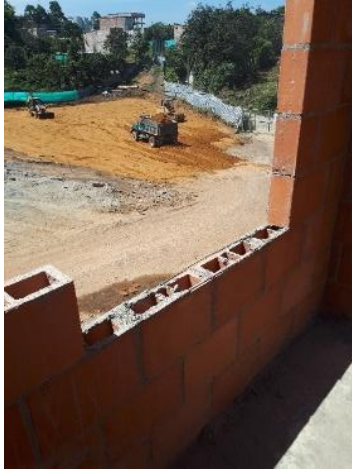
Imagen 33 *Derribamiento de piezas de antepecho por sobre esfuerzo*

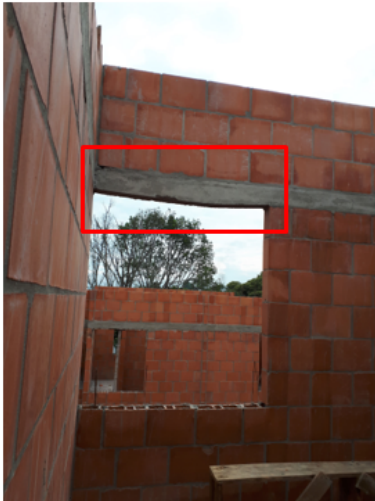
El pasante informó de un error en la construcción que ocasionó un pandeo de la viga de cubierta como se evidencia en la *imagen 35*. Donde se muestra como ocurrió el pandeo de la viga por falta de ubicar “Gatos hidráulicos” que soportaran el peso, ya que, la formaleta de madera por sí sola no resiste lo suficiente ante las cargas de fundición.

Imagen 35 *Pandeo de viga de cubierta*
