**PASANTE AUXILIAR DE INGENIERIA CIVIL EN LA SUPERVISIÓN Y CONTROL URBANO DE LAS OBRAS CIVILES LICENCIADAS EN LA CURADURÍA DE LA CIUDAD DE POPAYAN-CAUCA.**

**INFORME FINAL DE PRÁCTICA PROFESIONAL**

**PRESENTADO ANTE LA UNIVERSIDAD DEL CAUCA COMO REQUISITO PARA OPTAR AL TÍTULO PROFESIONAL DE INGENIERA CIVIL**

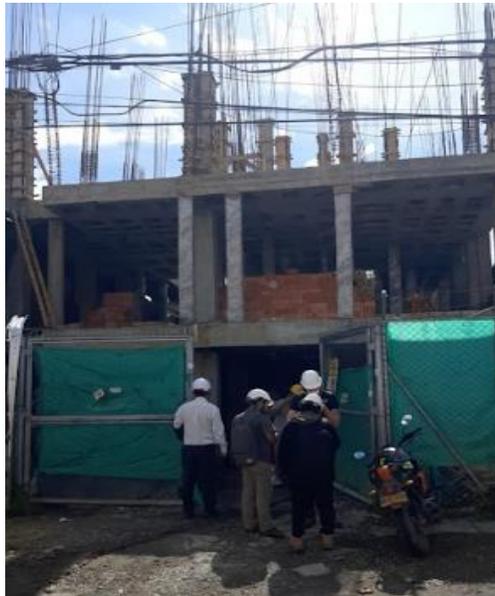
*Fotografía 1. Fachada frontal edificio calle 8N #11-36 (Fuente: Elaboración propia)*

Al momento de la visita los encargados de la obra no contaban con la licencia de construcción ni con los planos aprobados con sello de la curaduría correspondiente, los planos que se encontraron en el proyecto eran una copia de los planos aprobados según los trabajadores, a pesar de que no tuvieran el sello de aprobación.

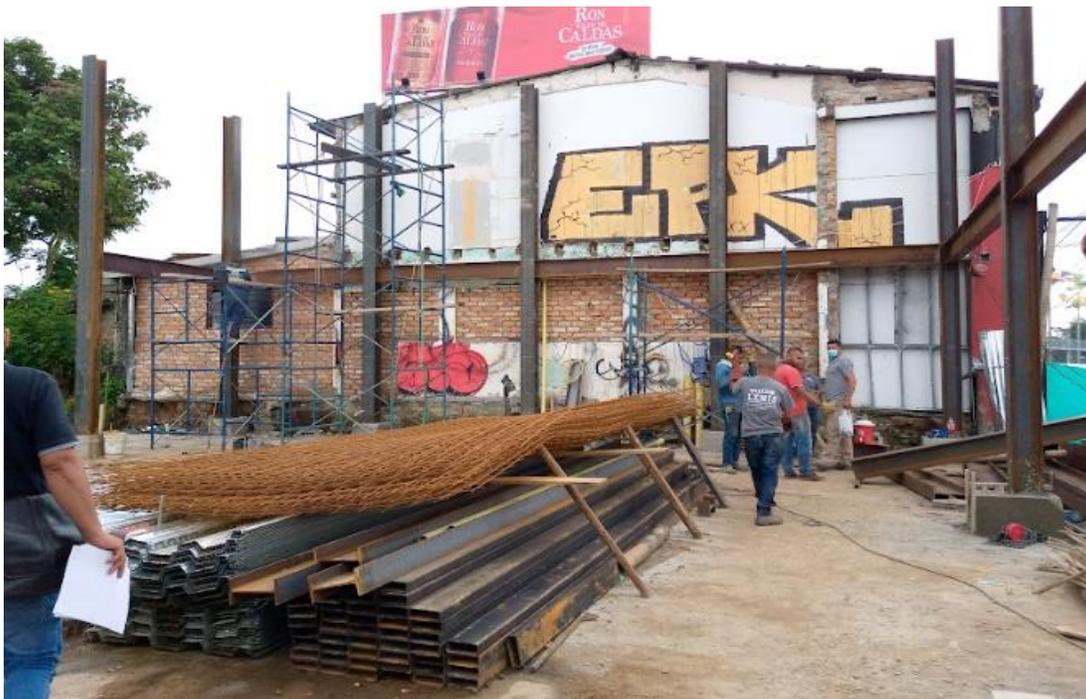
*Fotografía 3. Montaje de perfiles de acero (Fuente: elaboración propia)*

Al hacer la visita y la correspondiente inspección a la obra, el pasante observó que es un proyecto en construcción totalmente distinto al aprobado por curaduría, ya que hay un notable cambio en el sistema estructural del proyecto.

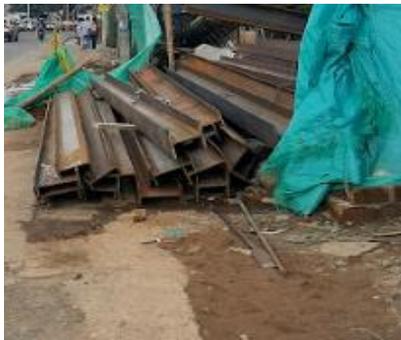
Fotografía 5. Perfilera metálica en andén carrera 9 (Fuente: elaboración propia)

También, al momento de la visita el pasante observó que la construcción invadía el espacio público con perfilería metálica dispuesta sobre el andén peatonal, dificultando el paso de los transeúntes y colocando en riesgo su integridad física al verse obligados a caminar por una vía altamente transitada por toda clase de vehículos.

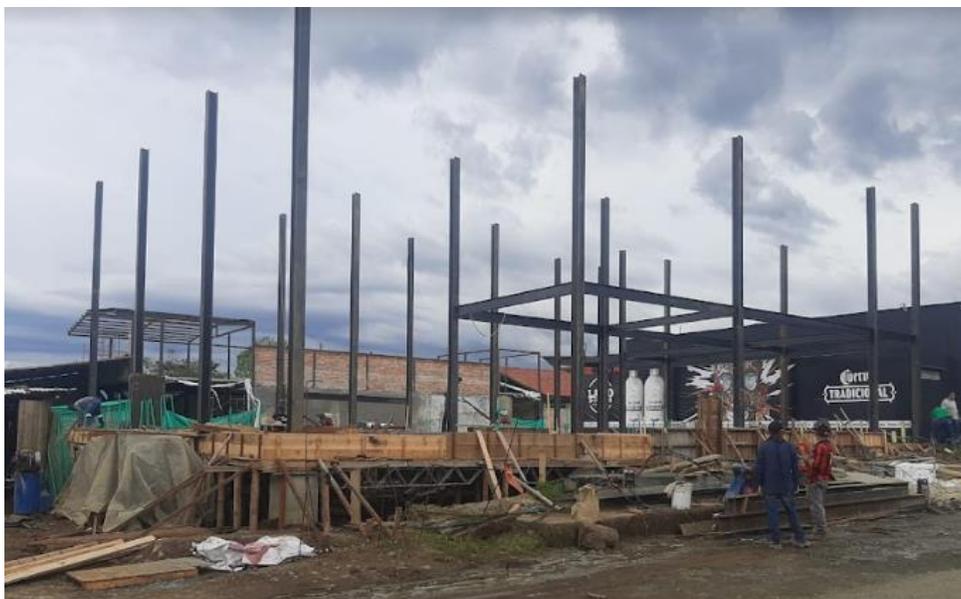
*Fotografía 6. Montaje de perfiles de acero proyecto carrera 9 #12N-46 (Fuente: elaboración propia)*

Al momento de la visita y al realizar la respectiva inspección a la obra, el pasante se percató de que el proyecto no presentaba la valla de curaduría, lo cual es un indicio de la falta de la licencia de construcción que aprueba la obra civil en cuestión, ya que, al obtener la aprobación de la licencia de construcción, la curaduría encargada otorga una valla en donde se especifica la aprobación de dicha licencia de construcción.

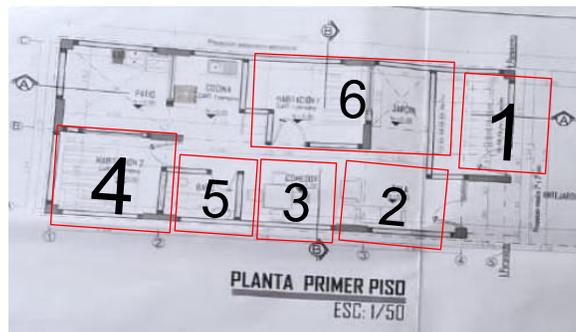
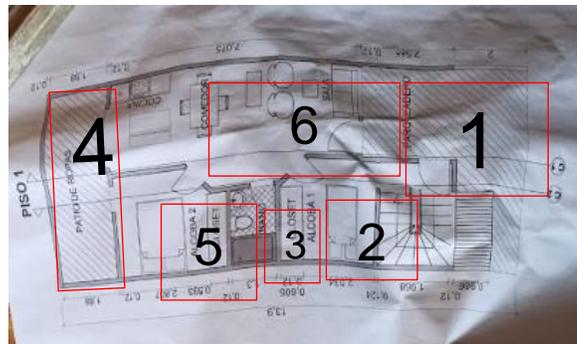
Fotografía 9. Piso 1, planos aprobados por curaduría urbana n°2 (Fuente: elaboración propia)

Fotografía 10. Piso ,1 planos ejecutados en obra proyecto carrera 11 #57N-15 Lo 13 Mz B (Fuente: elaboración propia)

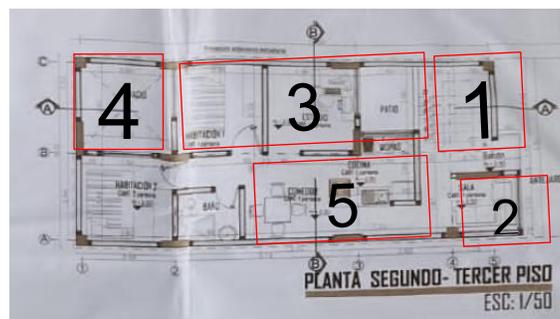
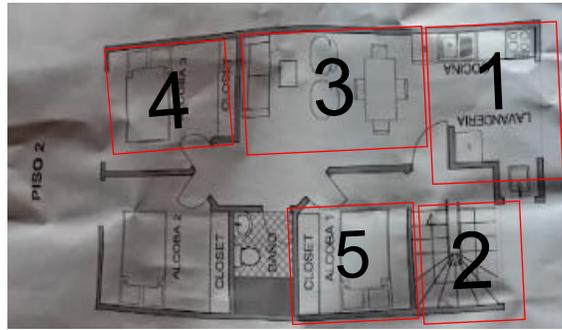
Fotografía 11. Pisos 2 y 3, planos aprobados por curaduría urbana n°2 (Fuente: elaboración propia)

Fotografía 12. Pisos 2 y 3, planos ejecutados en obra proyecto carrera 11 #57N-15 Lo 13 Mz B (Fuente: elaboración propia)

Para el piso 2 y 3 la situación fue la misma que la encontrada en el piso 1 por el pasante, la distribución arquitectónica en obra era totalmente distinta a la aprobada, siendo el cambio más notorio, el aumento de una habitación, ya que la curaduría Urbana N°2 aprobó para el segundo y tercer piso, 2 habitaciones, pero en obra se construyeron 3.

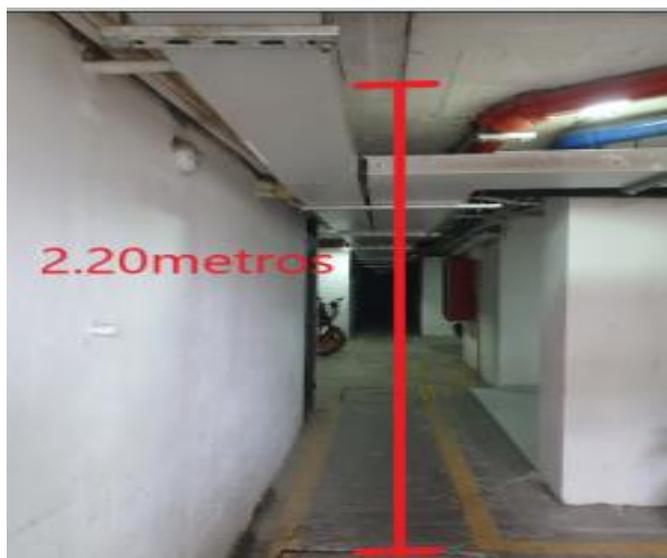
Al llegar al lugar mencionado, el pasante hizo la verificación de la altura del entrepiso del sótano, la medición hecha por el pasante arrojó como resultado una altura de 2.20 metros y al hacer la comparación de dicha altura con la propuesta en los planos arquitectónicos aprobados por la Curaduría Urbana N°2, se encontró que estas alturas no coincidían y existía una diferencia entre las dos de 60 centímetros, ya que la altura de entrepiso del sótano propuesta y aprobada en los planos arquitectónicos fue de 2.80 metros, lo que significa que en el proceso constructivo del proyecto se disminuyó la altura de entrepiso adrede y por parte del constructor y el propietario no se respetó los planos aprobados y por lo tanto tampoco la licencia de construcción del proyecto.

*Fotografía 14. Altura de entrepiso del sótano del condominio D'Prieto (Fuente: elaboración propia)*

El propietario y el constructor incurrieron en una falta urbanística grave ya que la sujeción de la construcción a los planos dice que tanto los planos estructurales como los arquitectónicos que se presenten para conseguir la licencia de construcción deben ser los mismos a los utilizados en la construcción del proyecto (Ley 400, 1997, art. 7).

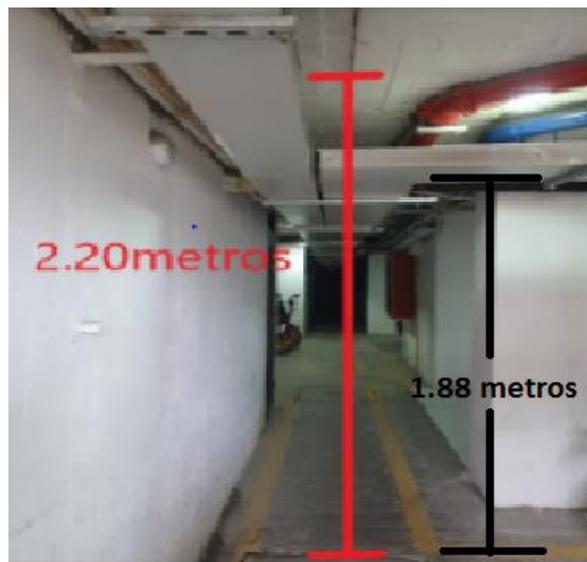
Fotografía 15. Tuberías y bandejas en sótano del condominio D'Prieto (Fuente: elaboración propia)

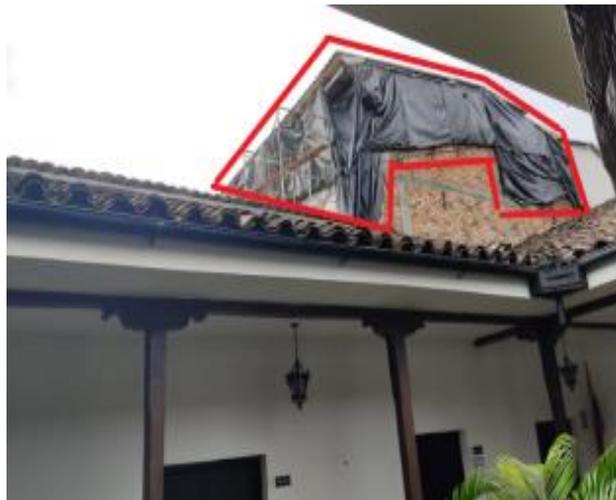
En la solicitud PQR se expresó que, por la contaminación visual, contaminación auditiva y de materiales que presenta la construcción colindante afecta el trabajo de los funcionarios de esta entidad. ya que, en el recinto se hacen audiencias de manera virtual y presencial las cuales se ven constantemente interrumpidas, lo que ha generado un malestar general entre los funcionarios y los trabajadores.

*Fotografía 18. Construcción vista desde la procuraduría (Fuente elaboración propia)*

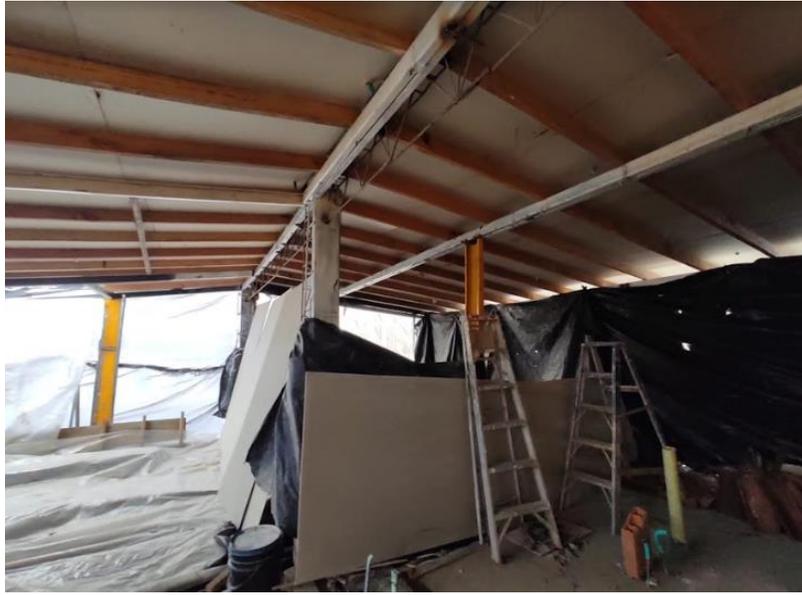
Al momento de la visita el pasante observó que se habilitó un área para ser construida donde se encontraba una terraza preexistente.

*Fotografía 19. Realce de cubierta para nuevo piso (Fuente: elaboración propia)*

El pasante hace lo anterior se hace a manera de advertencia, ya que, al no ser una construcción legal se le realizará una visita al cabo de cierto tiempo para corroborar si ya legalizó o inició los trámites para la legalización del proyecto.

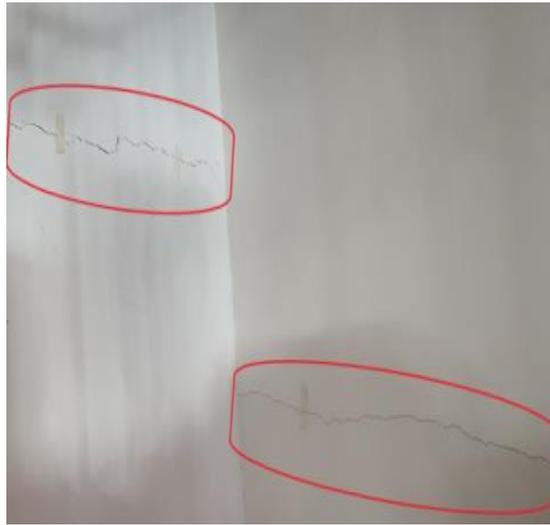
*Fotografía 22. Fisuras en los muros colindantes al predio del presunto infractor (Fuente: elaboración propia)*

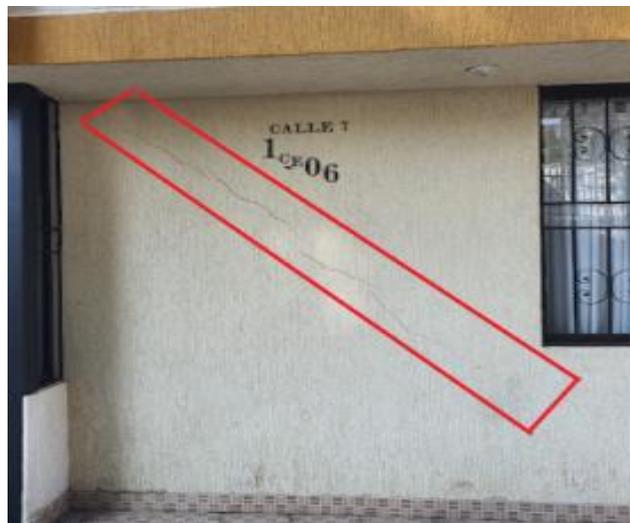
*Fotografía 23. Fisura en cortante en muro frontal del predio quejoso (Fuente: elaboración propia)*

También en la esquina del muro donde se presentaba la falla en cortante, existe un punto crítico, y en ese punto no se construyó una columna prevista en los planos iniciales, debido a la falta de esa columna se pudo generar la falla en cortante del muro.

El presunto infractor, no realizó acta de vecindad antes de empezar la construcción de su proyecto, tampoco fue realizada después de empezada la construcción, por esta razón, es imposible refutar que el daño que presentó el muro de la fachada frontal del predio quejoso no se debe a la construcción de su proyecto, ya que, es imposible saber si la fisura en cortante ya se presentaba antes de que realizará la construcción del edificio o si dicha fisura fue consecuencia de las modificaciones que se hicieron al proyecto del quejoso.

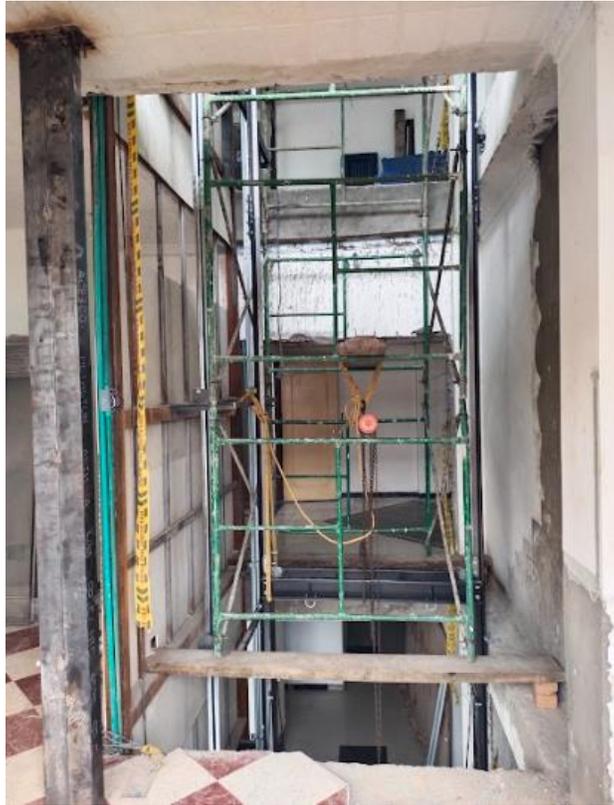
*Fotografía 26. Foso de ascensor al interior del proyecto (Fuente: elaboración propia)*

El pasante hizo la recomendación al arquitecto encargado de la obra que debe parar la obra y debe tramitar la licencia de construcción correspondiente con sus planos arquitectónicos y estructurales en donde aparezca no solo el foso de ascensor sino también la remodelación que se está realizando dentro del predio.
