**ASISTENCIA Y SUPERVISIÓN EN OBRAS DE CONSTRUCCION DE LA EMPRESA  
AGV INGENIERÍA Y ESTRUCTURAS S.A.S**

**UNIVERSIDAD DEL CAUCA  
FACULTAD DE INGENIERIA CIVIL  
PROGRAMA DE INGENIERIA CIVIL  
POPAYÁN, CAUCA  
2025**

**TRABAJO DE GRADO CON MODALIDAD DE PASANTIA PARA OPTAR AL TÍTULO  
DE INGENIERO CIVIL**

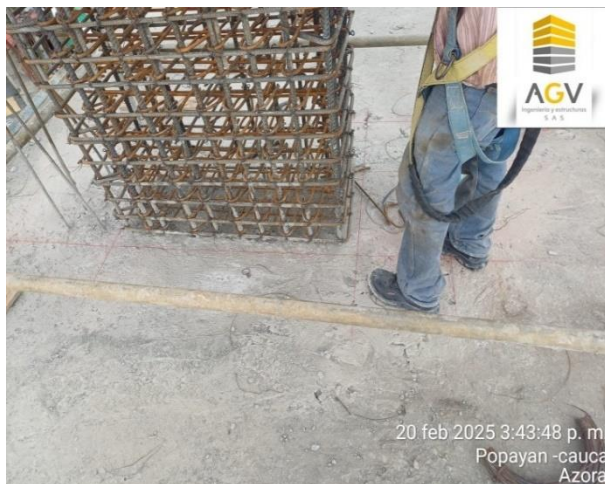
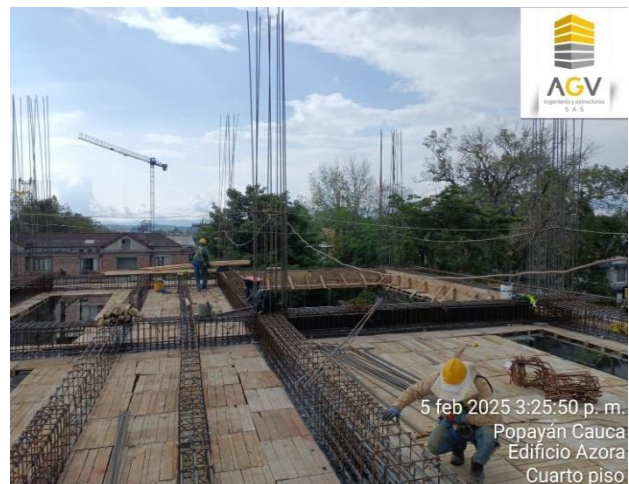
*Imagen 10 y 11. Revisión de aceros, Edificio AZORA*

- **Revisión del Acero de Refuerzo:** Se verifico que las varillas de refuerzo estén colocadas conforme a los planos estructurales, sin dobleces o desplazamientos que afecten la resistencia del elemento, en las siguientes imágenes 10 y 11.

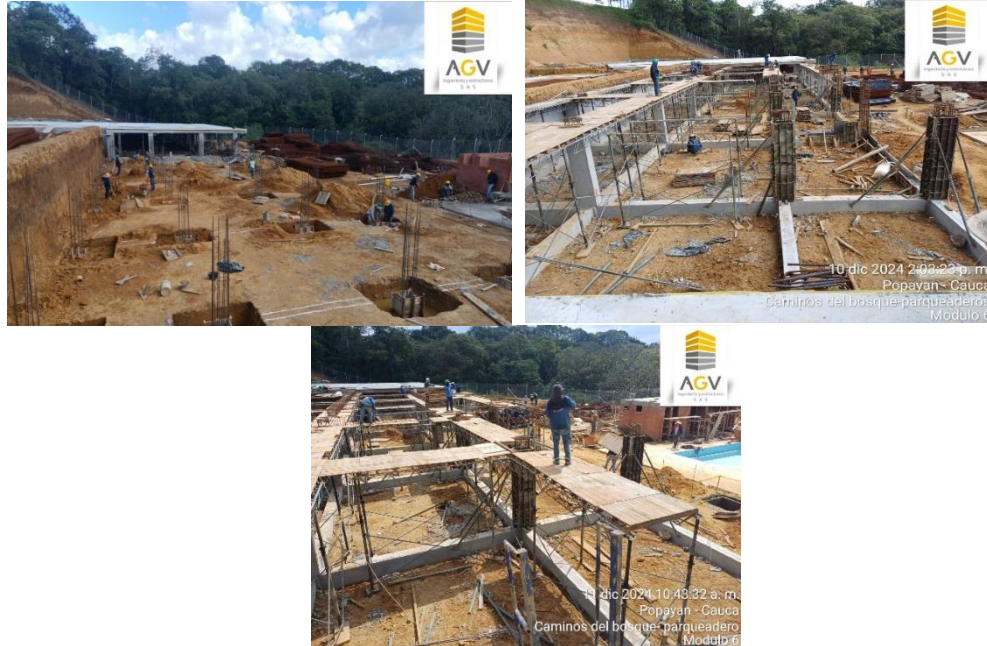
*Imagen 15, 16, 17. Ubicación de refuerzos de cimientos a losa, Caminos del Bosque*

- Se verifica la posición de los refuerzos de acero, ya que cualquier desplazamiento podría afectar la resistencia estructural, evidenciándolo en las imágenes 15,16 y 17 respectivamente.

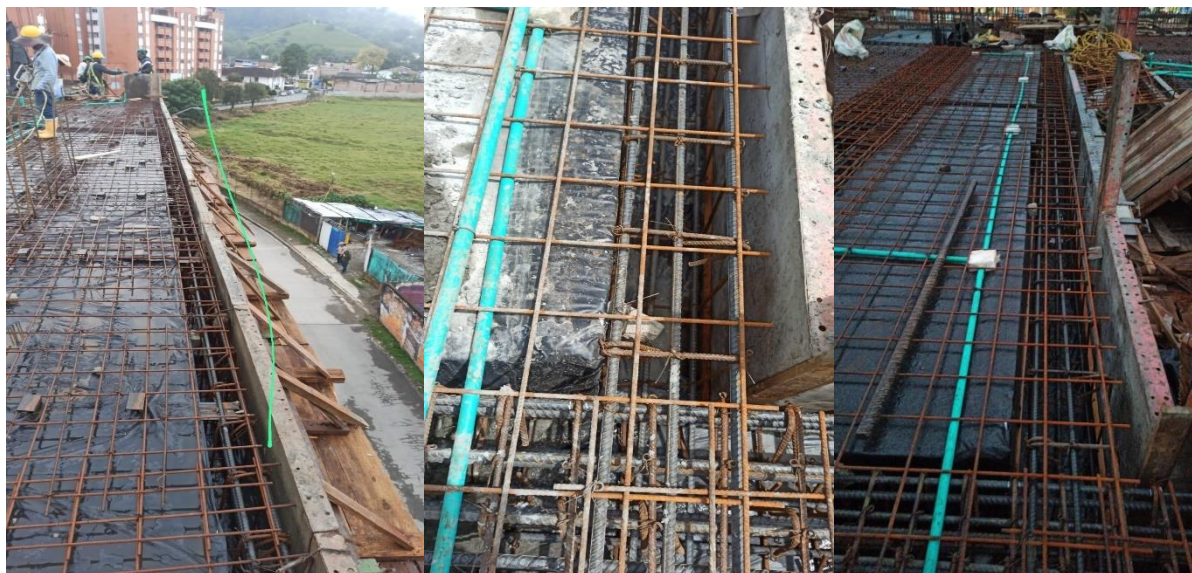
*Imagen 39, 40, 41. Alineamientos y ajustes de aceros de losa del piso 4, Edificio AZORA*

Posteriormente, se revisó el acero de refuerzo, constatando que la distribución y anclajes cumplían con lo especificado en planos estructurales. En este punto, se detectó un desfase en la separación de algunas varillas, el cual fue corregido antes de continuar con el proceso. Además, se inspeccionaron las tuberías embebidas dentro de la losa, corroborando su correcta fijación y alineación para evitar desplazamientos durante el vaciado, como se observa en las imágenes 39,40,41.

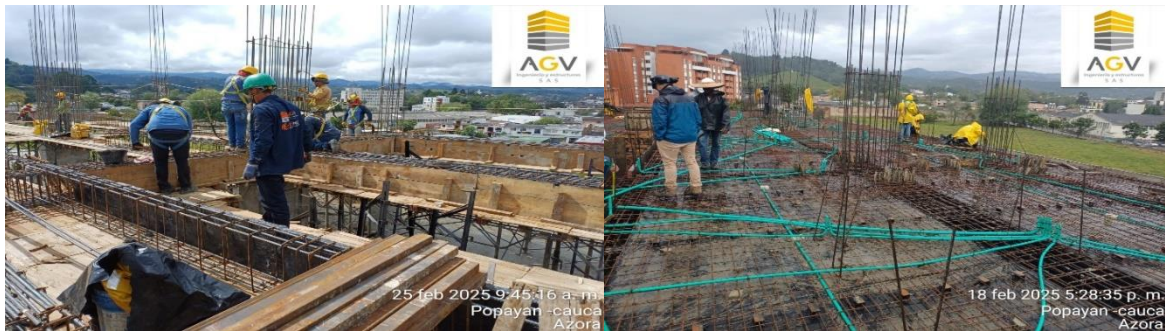
*Imagen 42,43. Alineamientos y ajustes de losa del piso 4, Edificio AZORA*

En el caso del Edificio AZORA, se hizo una revisión similar, poniendo especial atención en la resistencia del soporte de la formaleta debido a la altura de la estructura. Se constató que el apuntalamiento cumplía con las especificaciones, como instalarse sobre una base firme y nivelada para evitar asentamientos diferenciales, usar cunas o soportes ajustables para nivelar la formaleta, que el espaciamiento de los puntales no supere 1.5 m en ambas direcciones, brindando estabilidad suficiente para el vaciado. También se verificó la correcta ubicación del refuerzo y la adecuada limpieza de la superficie antes de proceder con la colocación del concreto. Como parte de la inspección, se tomó registro fotográfico de la instalación y se realizó la extracción de cilindros de prueba para su posterior ensayo de resistencia a la compresión, evidenciado en las imágenes 42 y 43.

Finalmente, se emitieron las observaciones correspondientes en cada obra y se recomendó realizar un curado adecuado de las losas para evitar fisuras prematuras. En términos generales, la revisión se llevó a cabo sin mayores inconvenientes.

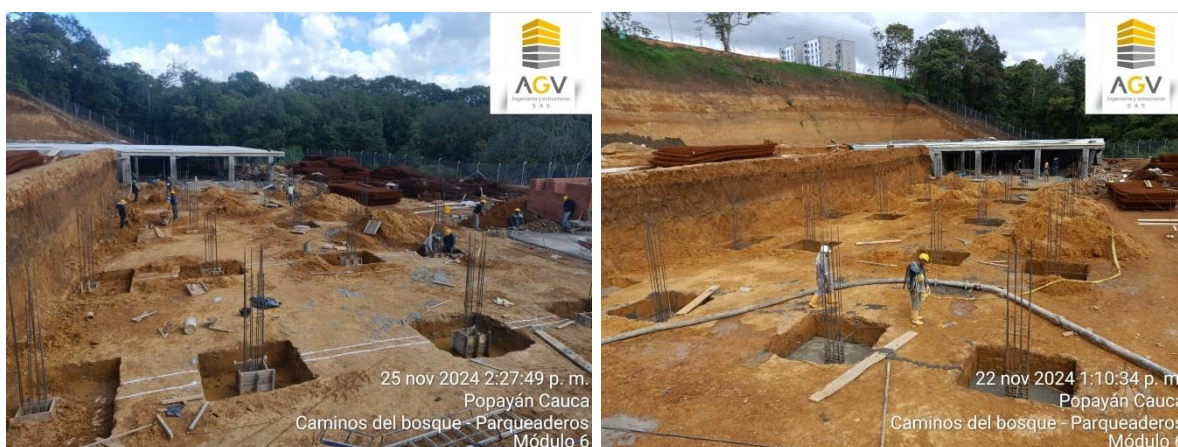
*Imagen 46,47. Acero de refuerzo en zapatas, pedestales de cimientos del módulo 6, Caminos del Bosque*

Se supervisó la correcta colocación del acero de refuerzo en zapatas, pedestales y vigas de amarre, verificando que el recubrimiento, el diámetro, la separación de las varillas y los amarres cumplieran con las especificaciones del diseño estructural. Se detectaron ligeras desviaciones en la separación de algunas varillas, las cuales fueron corregidas antes del vaciado, como se indica en las imágenes 46 y 47.

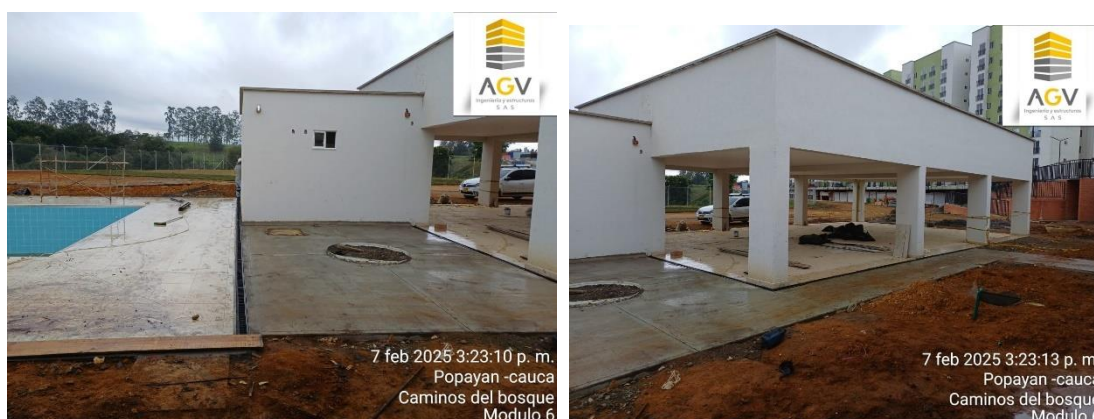
*Imagen 52,53. Acabados en graniplás, Caminos del Bosque*

Para los muros y columnas exteriores, se inspeccionó la aplicación del revestimiento Graniplás, verificando que la mezcla estuviera bien preparada y que la adherencia a la superficie fuera uniforme. Se constató la correcta distribución del material y su acabado final, garantizando una textura homogénea y resistente a la intemperie. Además, se supervisó el proceso de secado para evitar desprendimientos o fisuras prematuras.

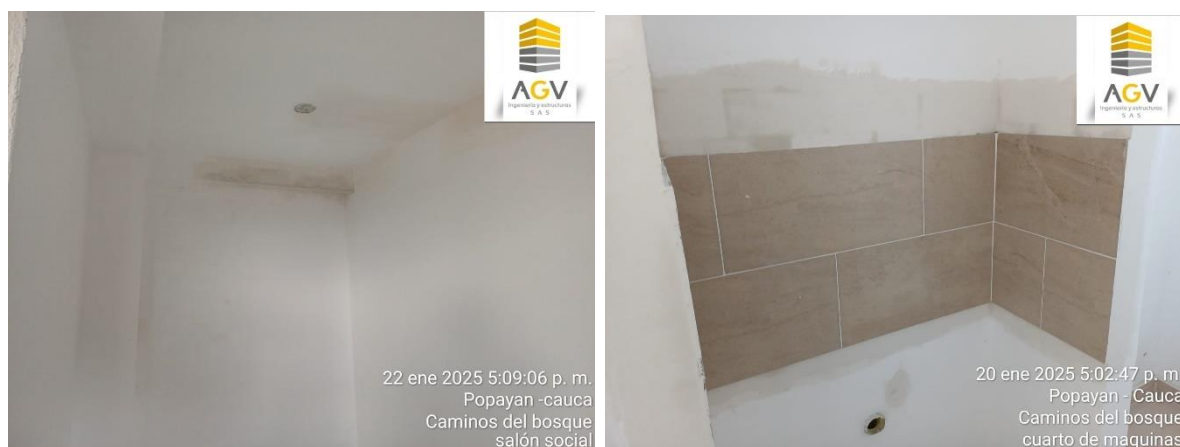
*Imagen 54,55. Pintura y estuco, Caminos del Bosque*

En lo referente a la pintura y recubrimientos en áreas interiores, se constató que las superficies estuvieran debidamente selladas y libres de humedad antes de la aplicación del acabado final. Se verificó la homogeneidad del color, la cobertura de las capas aplicadas y la resistencia a agentes externos, asegurando que el acabado cumpliera con las especificaciones del proyecto.

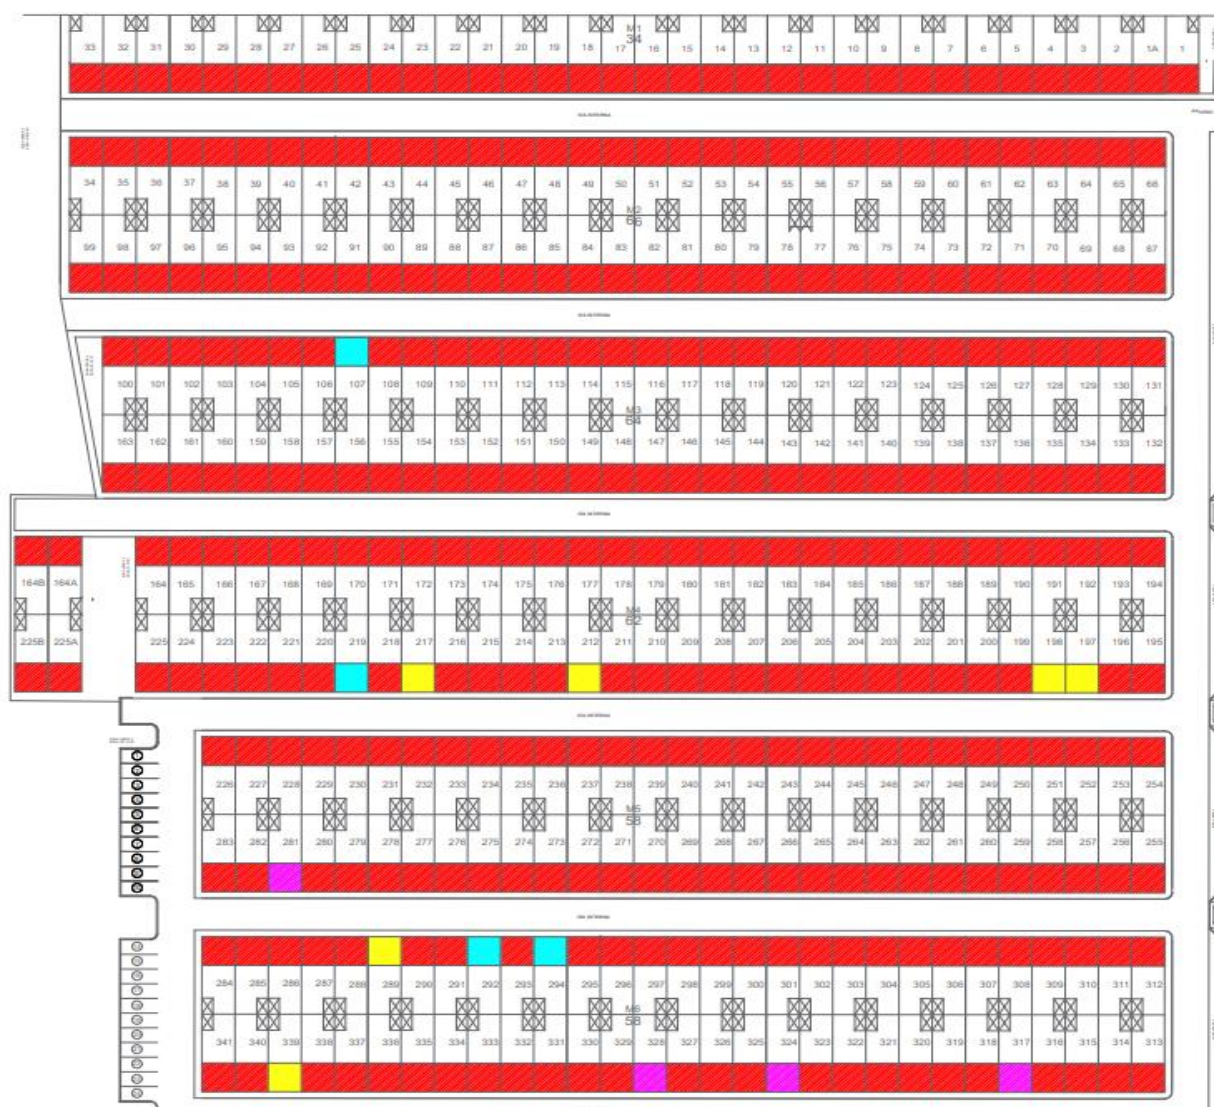
*Imagen 60. inspección y entrega de las instalaciones hidráulicas CAMINOS DEL BOSQUE*

Finalmente, en presencia del arquitecto encargado por parte de GRACOL S.A.S, Giovanni Delgado Gómez, se identificaron las causas de los puntos hidráulicos y sanitarios que presentan fallos y se determinó cuales reparaciones le corresponden a AGV INGENIERIA Y ESTRUCTURAS S.A.S y cuales quedarían a responsabilidad de GRACOL S.A.S, en el siguiente plano de la figura 60 se identifican de color azul, las casas que deben ser intervenidas por AGV INGENIERIA Y ESTRUCTURAS S.A.S, de color amarillo, las casas a responsabilidad de GRACOL S.A.S y de color morado las casas faltantes por revisar.
