**AUXILIAR DE INGENIERÍA EN LA CONSTRUCCIÓN DEL EDIFICIO “TORRE ÒNIX”  
EN SISTEMA DE PÓRTICOS DE CONCRETO REFORZADO EN LA CIUDAD DE  
POPAYÁN - CAUCA**

**TRABAJO DE GRADO: INFORME FINAL**

**DAVID SANTIAGO BELTRÁN LÓPEZ**

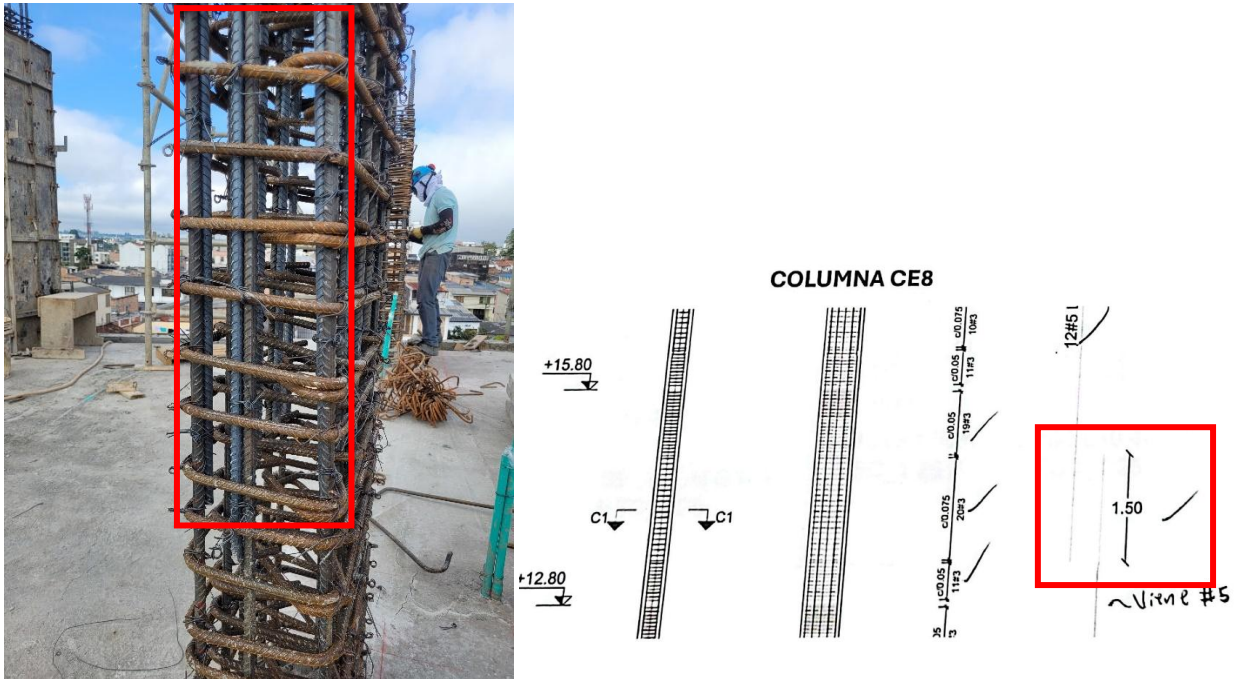
Ilustración 58. Empalme del acero longitudinal según el plano.

El comportamiento estructural de un elemento sometido a cargas laterales, como las provocadas por el viento o un sismo, influye significativamente en su comportamiento, es por esta razón que en la Ilustración 59 se presenta un pórtico sometido a una carga lateral, junto con su correspondiente diagrama de momento flector. Esta representación permite analizar el comportamiento estructural del sistema ante esfuerzos de flexión, resaltando la importancia de ubicar los traslapes en la zona media de las columnas.

de baja solicitación, se reduce el riesgo de falla, asegurando así una mejor adherencia del concreto al acero y una mayor eficiencia estructural.

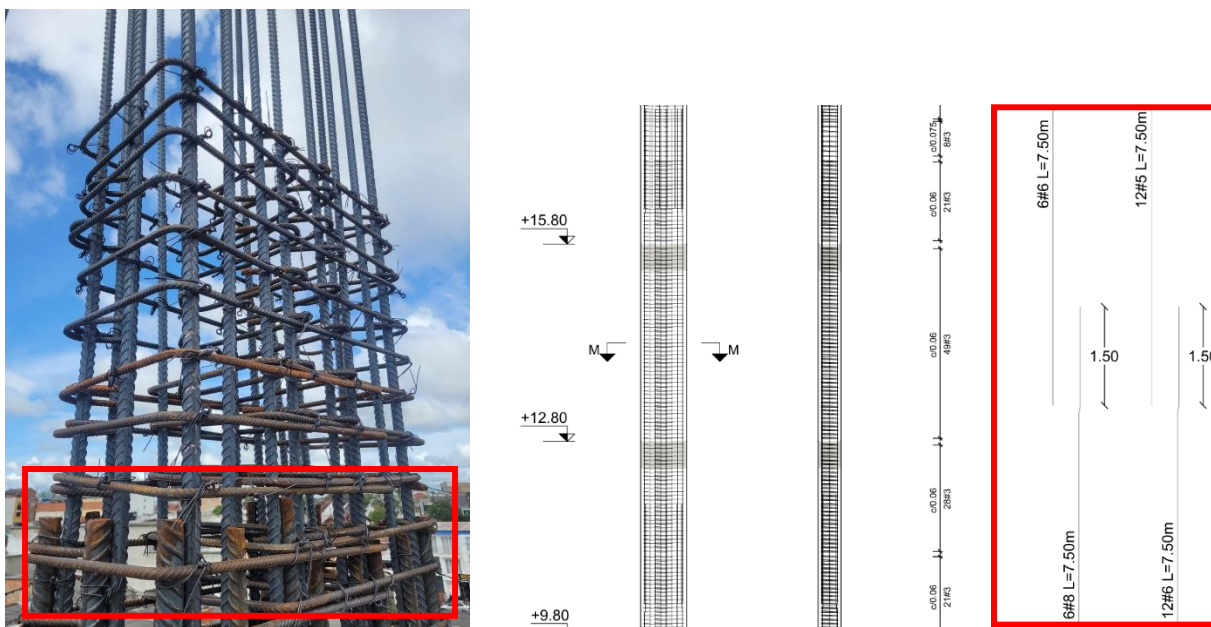
Ilustración 60. Cambio de diámetro de acero longitudinal en el piso 5.

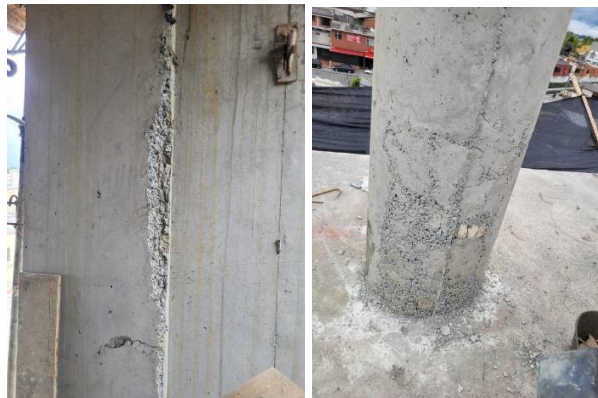
En construcción, es importante distinguir entre nido de abeja, hormiguero y desprendimiento de concreto, ya que son defectos que afectan la calidad del concreto. El nido de abeja aparece cuando no se compacta bien la mezcla, dejando huecos y piedras visibles; se parece a un panal y suele estar en bordes o esquinas. El hormiguero son túneles internos causados por mala mezcla o exceso de agua; no siempre se ve a simple vista, pero debilita el interior del concreto. El desprendimiento de concreto ocurre cuando partes del concreto se sueltan o se caen, debido a golpes, mala vibración o problemas durante el fraguado. Para identificarlos: si hay huecos con piedras sueltas, es nido de abeja; si hay canales internos, es hormiguero; si el concreto se ha soltado, es desprendimiento. Todos deben corregirse para evitar daños estructurales.

*Ilustración 97. Superficies con "nido de abeja" o desprendimiento.*

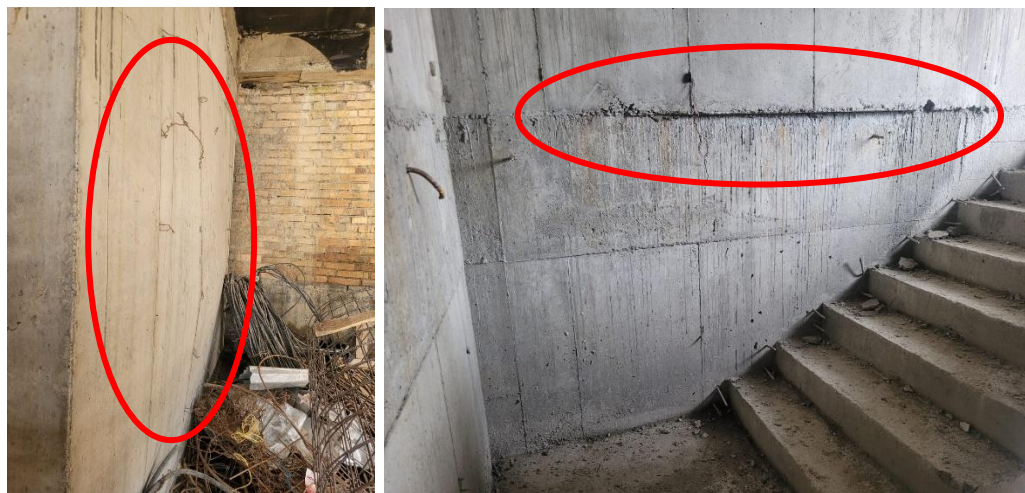
Se identificaron problemas en la superficie de uno de los muros debido a desplazamientos en las formaletas durante el proceso de fundición. La causa fue la incorrecta ubicación de las corbatas, lo que generó una pérdida en la alineación y un deficiente acabado superficial del muro. Tras la inspección realizada, se verificó que la afectación es exclusivamente estética y superficial, sin comprometer la integridad estructural del elemento. No se evidenciaron deformaciones que alteren la estabilidad del muro ni desviaciones que afecten su función dentro del sistema estructural.

Es importante aclarar que el fenómeno observado no corresponde a un pandeo estructural, ya que no existe evidencia de desplazamientos laterales progresivos ni de cargas críticas superadas que generen inestabilidad. El pandeo es un tipo de falla estructural que se manifiesta generalmente en elementos esbeltos sometidos a compresión axial, y que conlleva un riesgo considerable para la seguridad estructural. En este caso, lo ocurrido corresponde a una deformación localizada de la superficie del muro, producto de una presión desequilibrada del concreto fresco sobre una formaleta mal asegurada, lo que provocó un desplazamiento leve durante el vaciado.

*Ilustración 118. Superficies de muros embombadas.*

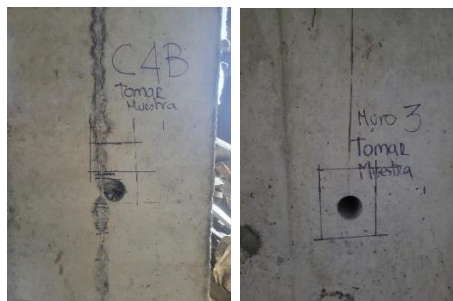
Los resultados de los ensayos de núcleos fueron aceptables, lo que indicó que el concreto colocado en obra sí alcanzaba la resistencia necesaria, a pesar de las deficiencias observadas en los cilindros de prueba iniciales. No obstante, para evitar futuros inconvenientes y garantizar la calidad del material desde su origen, se tomó la decisión de cambiar de proveedor de concreto. Con esta medida, se buscó prevenir nuevas discrepancias en los resultados y asegurar la confiabilidad de la estructura.

*Ilustración 119. Puntos específicos de toma de núcleos.*

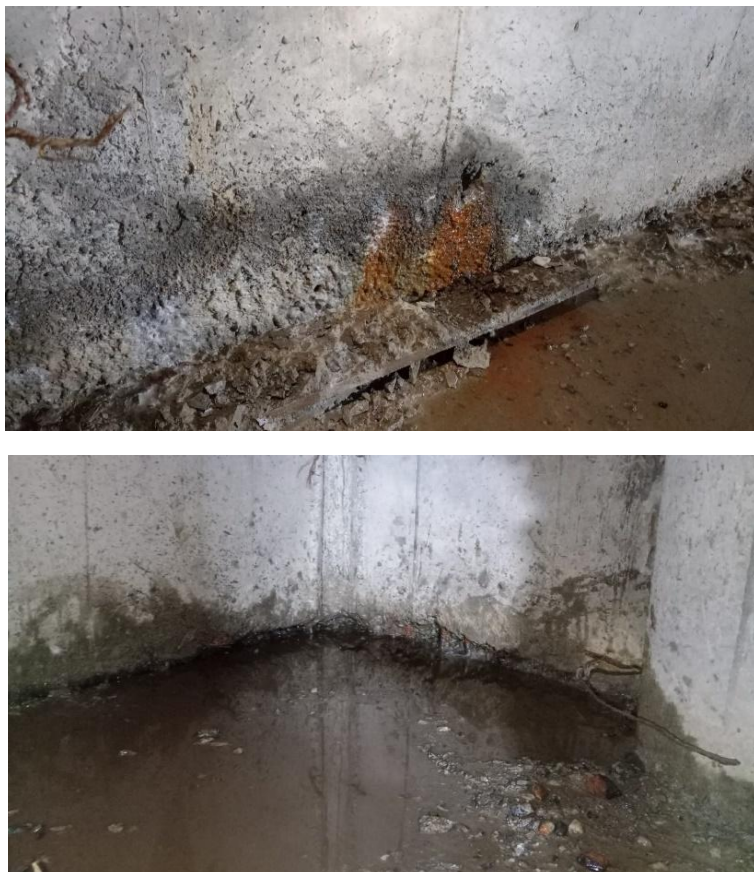
En la obra se ha identificado un problema de filtración de agua en el sótano, afectando los muros y los bordes de las columnas. Esta situación ha generado acumulación de humedad y deterioro en las superficies de concreto, lo que compromete la durabilidad de la estructura y puede ocasionar daños mayores si no se atiende a tiempo.

*Ilustración 121. Filtraciones identificadas en el sótano.*

Para solucionar este inconveniente, se realizó una intervención en el interior del sótano. Se llevó a cabo una limpieza exhaustiva en las zonas afectadas, removiendo el material deteriorado mediante raspado. Posteriormente, se aplicó una nueva mezcla de concreto con la adición de Sikadur - 32, un aditivo impermeabilizante que mejora la resistencia del material y sella posibles filtraciones de agua.

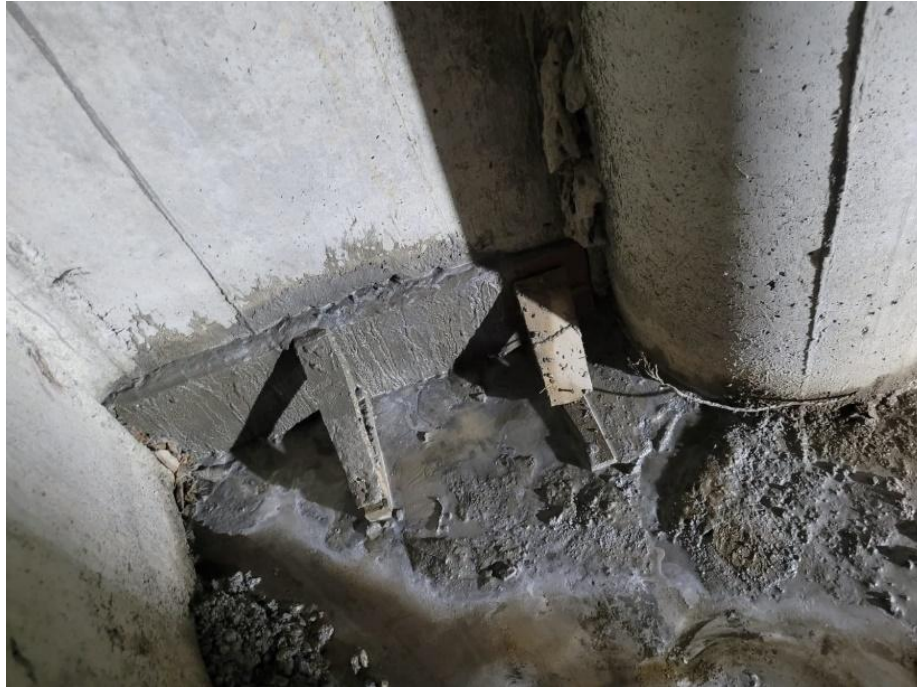
*Ilustración 123. Reparación en uno de los muros con mezcla de concreto más aditivo.*
