**SUPERVISIÓN EN CONTROL DE CALIDAD COMO AUXILIAR DE INGENIERÍA EN  
LA CONSTRUCCIÓN DE LOS EDIFICIOS “LIVING 42” Y “LIVING 49” EN LA  
CIUDAD DE POPAYÁN – CAUCA**

**INFORME FINAL DE TRABAJO DE GRADO, MODALIDAD PASANTÍA PARA  
OPTAR AL TÍTULO DE INGENIERO CIVIL**

**UNIVERSIDAD DEL CAUCA  
FACULTAD DE INGENIERÍA CIVIL  
PROGRAMA INGENIERÍA CIVIL  
POPAYÁN  
2025**

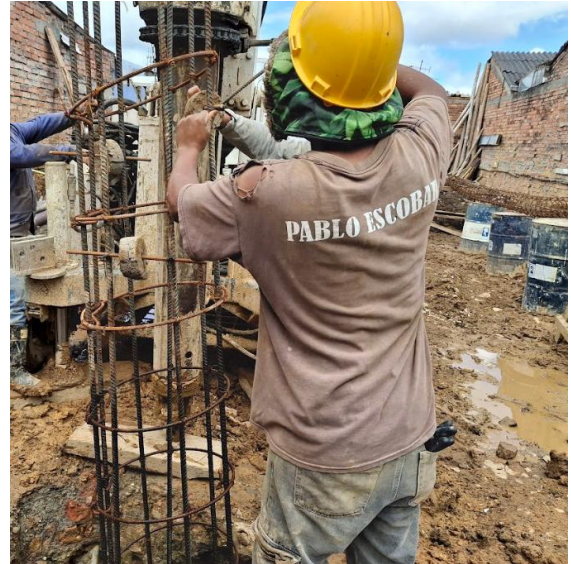
*Ilustración 64. Colocación de Panelas de Separación en Castillos de Pilote Living 49.*

En el momento de la introducción del castillo en la perforación se supervisó el correcto anclaje de este al cable de la piloteadora para evitar daños o accidentes, además del amarre de los separadores o panelas a este mismo.

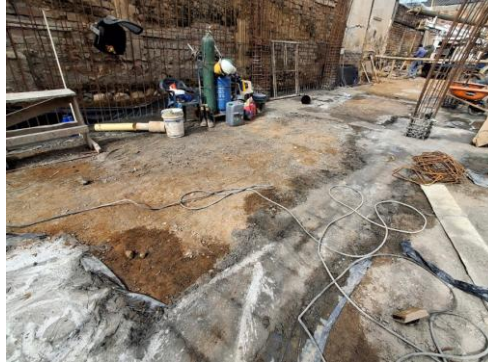
*Ilustración 82. Curado del Concreto Living 49.*

Al día siguiente de la fundición, se verificaba que este permaneciera húmedo durante toda la jornada asegurando el curado del concreto, el cual resulta fundamental para garantizar un adecuado desarrollo de sus propiedades mecánicas y prevenir la aparición de fisuras por retracción plástica o deficiencia en la hidratación de este.

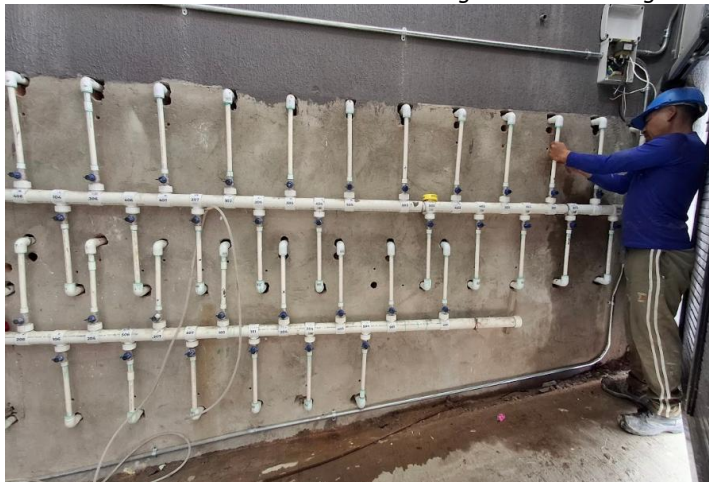
*Ilustración 95. Revisión de Tuberías de Agua Potable Living 42.*

Con el propósito de detectar eventuales fallas o niveles bajos de presión, se realizó una inspección minuciosa en cada apartaestudio y áreas comunes del edificio. Se encontró accesorios en mal estado como grifos durante la inspección, los cuales fueron enviados a cambio por garantía. En otros casos, se presentó baja presión debido a obstrucciones en la tubería, ocasionadas por acumulación de suciedad o pequeños taponamientos, los cuales fueron corregidos oportunamente bajo supervisión del pasante.

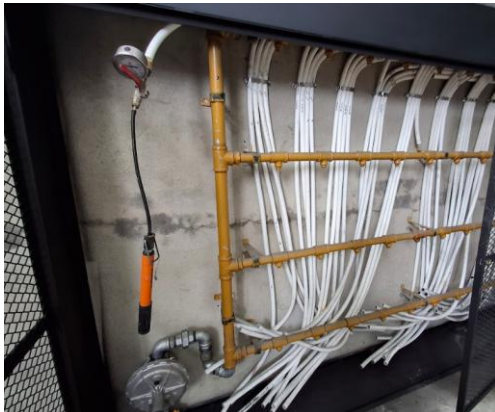
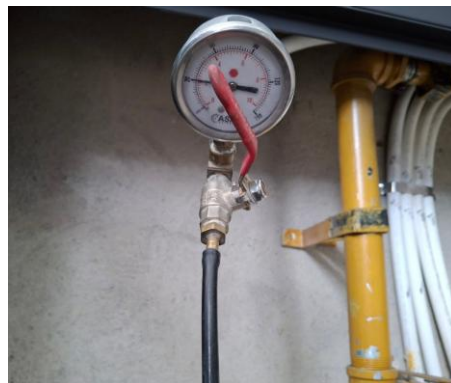
*Ilustración 99. Prueba de Fugas en Redes de Gas Living 42.*

*Ilustración 100. Prueba de Fugas en Redes de Gas Living 42.*

Durante la recepción de la red de gas, se realizó la prueba de fugas donde se verificó que el manómetro mantuviera la presión inicial transcurridos los quince minutos de la prueba. En el desarrollo de las pruebas no se presentó problemas en ninguna de las redes por lo que se procedió a recibir el trabajo de instalación realizado por el contratista.

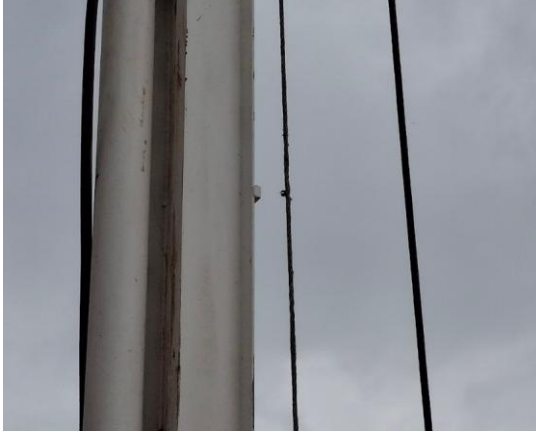
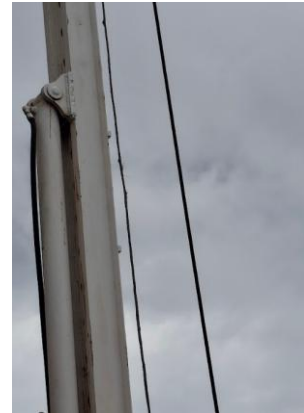
*Ilustración 117. Piloteadora con Cableado en Mal Estado.*

*Ilustración 118. Piloteadora con Cableado en Mal Estado.*

En el primer caso se observó el mal estado en el que se encontraba el cable principal de la piloteadora, el cual tiene la función de levantar y sostener la barra Kelly. Esta condición representaba un riesgo constante, ya que durante las labores de perforación y fundición los trabajadores permanecen muy cerca de dicho elemento, por lo que una posible falla del cable podría resultar en accidentes graves. Con el fin de mitigar este riesgo, se informó de inmediato al contratista encargado, quien se comprometió a reemplazar la pieza en un plazo no mayor a dos semanas, compromiso que fue cumplido oportunamente.
