**APOYAR COMO AUXILIAR DE INGENIERÍA EN LA CONSTRUCTORA MARVAL S.A.S. EN  
LA EJECUCIÓN DE AUDITORIAS PARA EL CORRECTO CUMPLIMIENTO DE  
ESTÁNDARES DE CALIDAD EN OBRA QUE ASEGURE UNA GESTIÓN MÁS EFICIENTE  
DE LOS RECURSOS.**

**INFORME FINAL DE TRABAJO DE GRADO  
MEDIANTE LA MODALIDAD DE PRÁCTICA PROFESIONAL  
PARA OBTENER EL TÍTULO DE INGENIERO CIVIL**

**UNIVERSIDAD DEL CAUCA  
FACULTAD DE INGENIERÍA CIVIL  
PROGRAMA DE INGENIERÍA CIVIL, SEDE SANTANDER DE QUILICHAO  
SANTANDER DE QUILICHAO, 2025.**

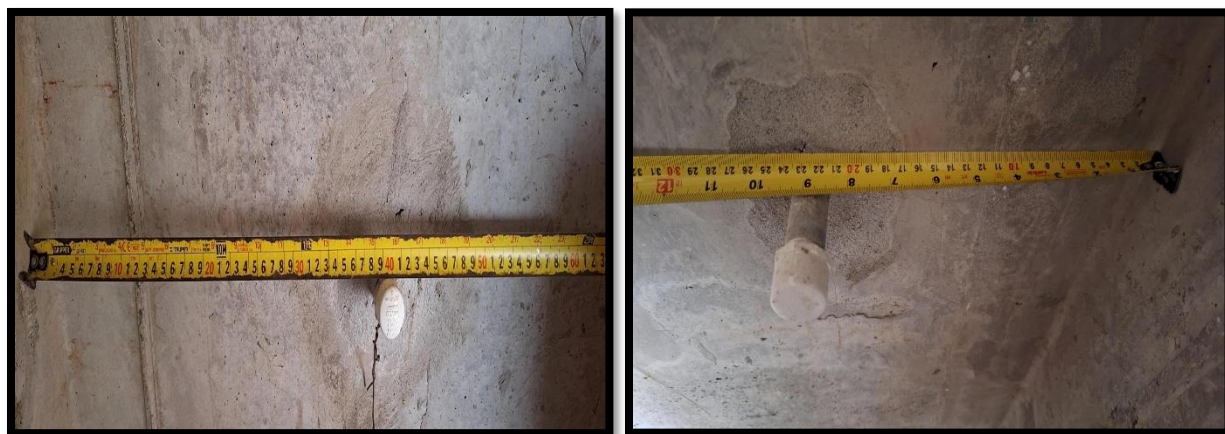
Una vez verificada la anterior información a la cual debe encontrarse este punto hidráulico, validamos que las medidas encontradas en sitios **NO CUMPLEN** con lo estipulado en los planos y, por ende, **SE RECHAZA** e inmediatamente informa al contratista que estos han de ser subsanados en el tiempo establecido de una semana.

*11 - Punto Hidráulico a 40 cm (7 cm por debajo de lo mínimo establecido) y punto hidráulico a 22.5 cm (24.5cm por debajo de lo mínimo) respectivamente.*

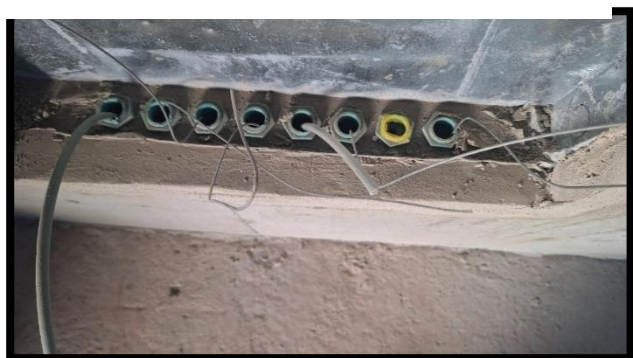
- se identifica cajas sin conexión a tierra, tuberías obstruidas en telecomunicaciones y tubería la cual aún se encuentra sin sondear. Lo anterior, repercute negativamente al contratista **PROYECTOS ELÉCTRICOS DE COLOMBIA SAS** en el correcto cumplimiento de los tiempos proyectados y pactados en el acta semanal de los compromisos a ejecutar.

20 - Tubería sin punto a tierra

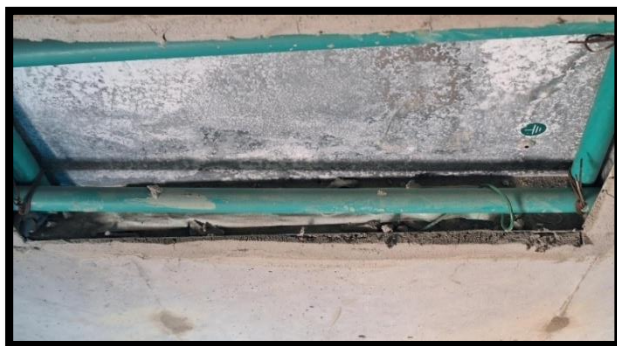
19 - Tubería de comunicaciones sin ser sondeado.

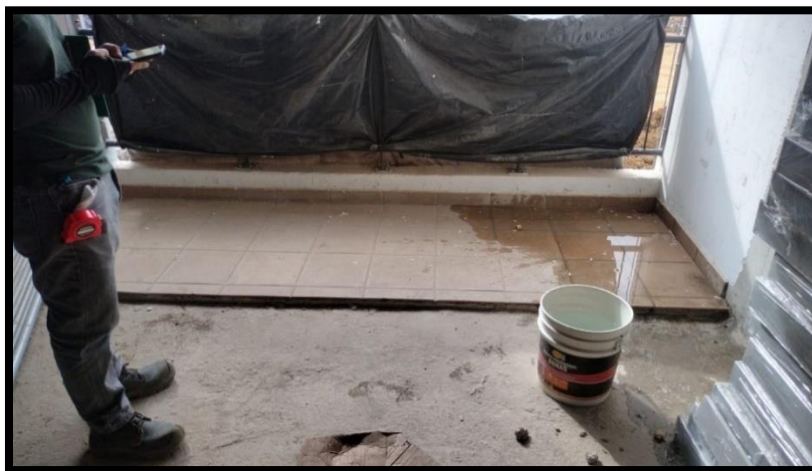
38 Hallazgo en inspección; se encuentra que, no evacua el agua correctamente debido a que el mortero de nivelación no fue el adecuado. Por lo anterior se debe quitar el enchape y nivelar el mortero hasta que este tenga la pendiente adecuada.

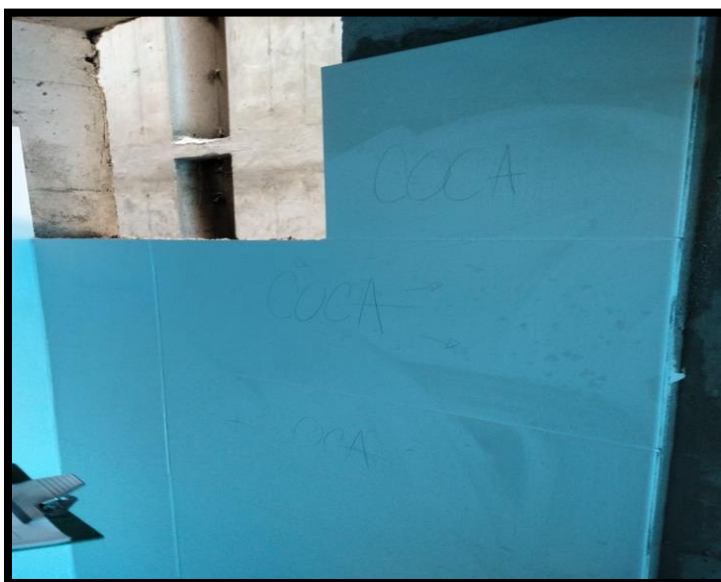
39 - Se encuentran tres fichas en zona de baño auxiliar a hacer prueba con un elemento metálico (Moneda), el sonido que emite es hueco.

En la inspección se encuentran que, en 5 de los 14 apartamentos evaluados, se encuentra generalmente que, el principal motivo de rechazos es debido a que, en la zona de baño auxiliar, se encuentra que las fichas ubicadas en el muro donde se encuentra la ventana, y por ende la L en el enchape, presenta fichas con sonido coco. Por lo anterior, en la inspección se pide al contratista que estas sean cambiadas verificando que el mortero no sea el que este generando

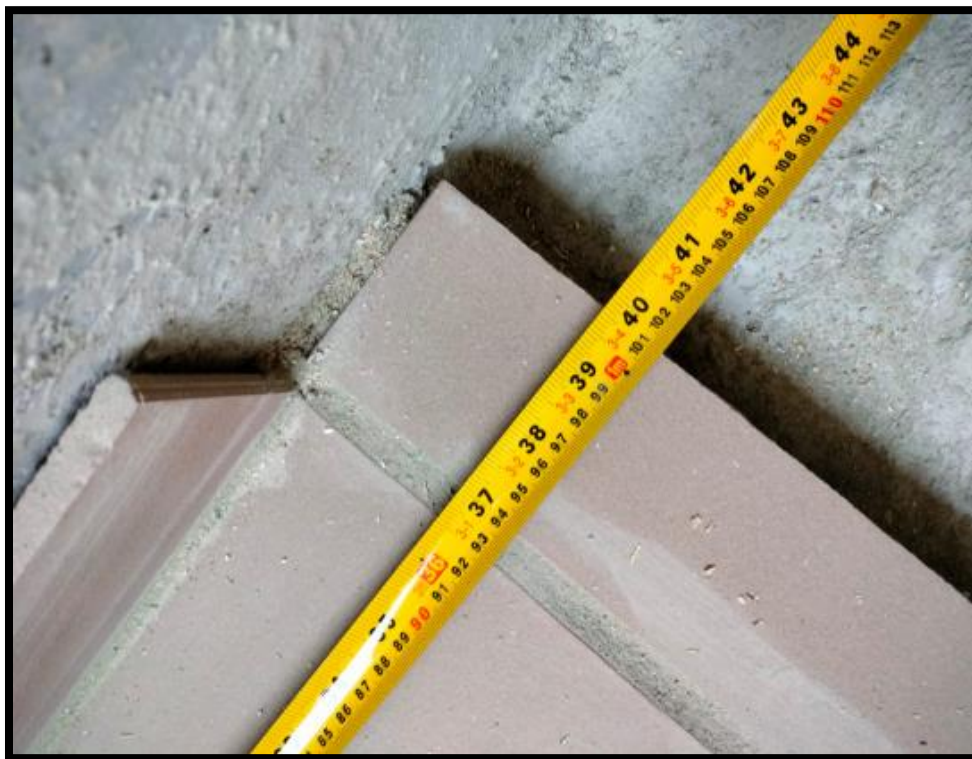
*54 - Medida de enchape en zona balcón sin tener en cuenta 1 cm de baldosa debajo de guarda escoba.*

Se lee 1.01 m, pero el centímetro faltante quedó debajo del guarda escoba, por lo anterior, se tiene que la medida en ancho es de 1,02 m. También, se encontró que, de los cálculos entregados de parte de obra, se planteaba un guarda escoba con una altura de 0,12 cm, por lo cual se inspecciona en sitio si la información es verídica y se encuentra que, la medida la cual está quedando instalada es de 0,08 cm. Por lo anterior, se corrige en este punto y se obtienen por este apartado la siguiente medida.
