**AUXILIAR DE INGENIERÍA EN EL PROYECTO “OPTIMIZACIÓN DE REDES DE  
ACUEDUCTO Y SECTORIZACIÓN HIDRÁULICA DESDE EL TANQUE DE  
REGULACIÓN SENA, MUNICIPIO DE POPAYÁN”**

**PASANTE: ADRIANA SERNA FRANCO**

**PROYECTO PARA EL TRABAJO DE GRADO MEDIANTE LA MODALIDAD DE  
PRÁCTICA PROFESIONAL PARA OBTENER EL TÍTULO DE INGENIERA CIVIL**

**UNIVERSIDAD DEL CAUCA**

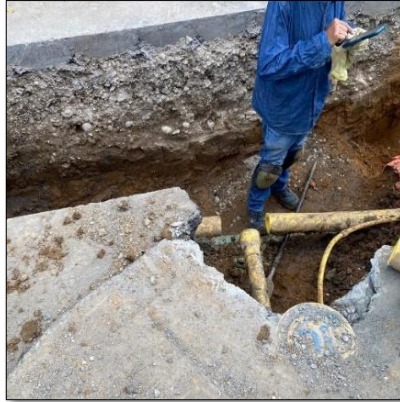
Ilustración 7-14 Reparación de daño de tubería de gas domiciliario Carrera 9 entre calle 70N y 71N Fuente. Elaboración propia.

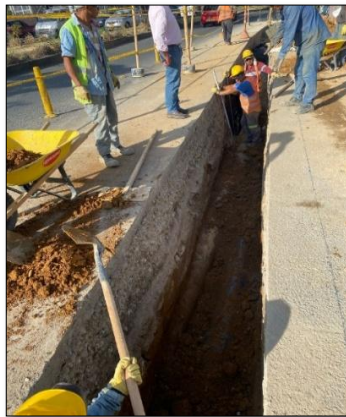
Se encontraron tuberías de acueducto en funcionamiento a una profundidad de 1.20 metros, lo que limitó la profundidad de instalación de la nueva tubería principal de 20". Debido a esto, Se planeo instalar la tubería a una profundidad de 65 cm, lo cual no cumple con los estándares técnicos y representa un riesgo de daño debido a las cargas superficiales y al tráfico vehicular en la zona por esta razón mas adelante se re ubicará la tubería a una profundidad de 1.20 m.

Ilustración 7-15 Tubería existente de acueducto Carrera 9 entre calle 70N y 71N Fuente. Elaboración propia.

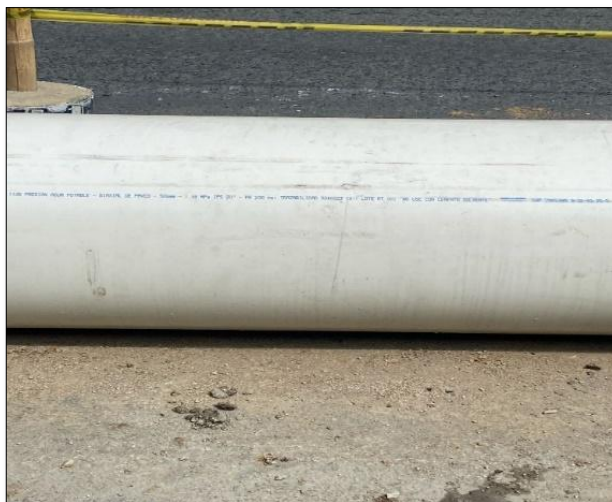
Ilustración 7-24 Tubería defectuosa de 20". Carrera 9 entre calle 70N y 71N Fuente. Elaboración propia.

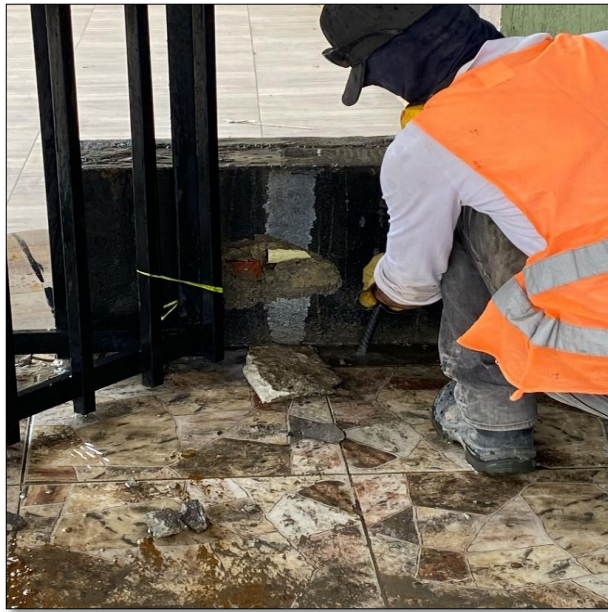
Ilustración 7-33 Daño de tubería de ½ “en la vivienda carrera 9# 70N-43 Fuente. Elaboración propia.

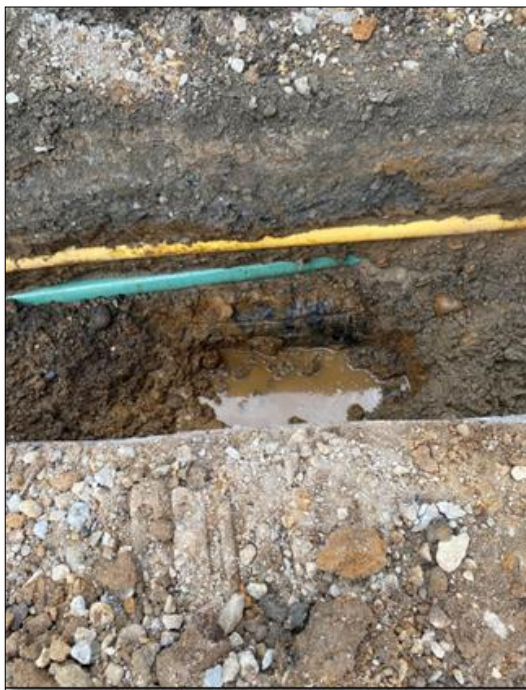
Durante el proceso de excavación, se detectó la presencia de una tubería de gas en el área de intervención. Este hallazgo fue inmediatamente registrado y se tomaron las precauciones necesarias para evitar cualquier daño a la infraestructura de gas, garantizando la seguridad de los trabajadores y de la comunidad. Se implementaron medidas de protección adicionales y se coordinó con la empresa responsable del servicio para asegurar la integridad de la red durante el desarrollo de los trabajos.

Ilustración 7-73 Hallazgo de tubería de gas carrera 9 entre calle 72N y 73N Fuente. *Elaboración propia.*

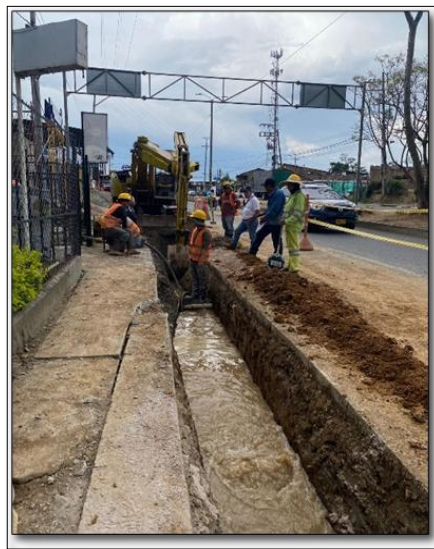
5. Durante las labores de excavación, la retroexcavadora accidentalmente perforó la tubería de agua de 12 pulgadas de diámetro, fabricada en hierro dúctil. Inmediatamente, la empresa de acueducto procedió a cerrar las válvulas de aislamiento para detener el flujo de agua y minimizar los daños. Posteriormente, se realizaron las labores de reparación de la tubería, utilizando los procedimientos apropiados para garantizar una reparación efectiva y la restitución de la infraestructura, asegurando la continuidad del servicio sin comprometer la seguridad o la calidad del suministro.

Ilustración 7-74 Daño tubería de agua existente de 12" carrera 9 entre calle 72N y 73N Fuente. Elaboración propia.

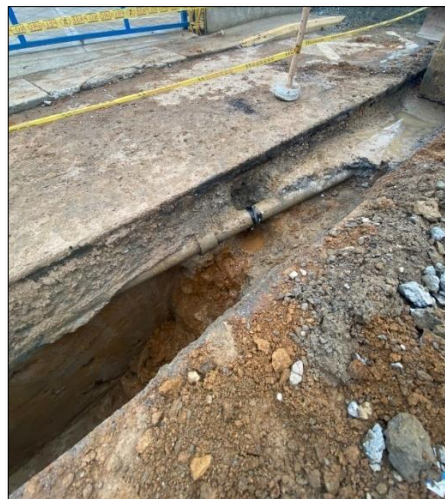
Durante el proceso de demolición de la losa con el uso de un rotomartillo, se produjo un impacto accidental sobre la tubería, lo que resultó en el daño de esta.

Ilustración 7-84 Daño de tubería existente de agua carrera 9 entre calle 72N y 73N Fuente. Elaboración propia.

Los operarios procedieron a realizar la reparación del tubo dañado utilizando un taconde de reparación adecuado, garantizando la restitución de la integridad de la tubería y evitando cualquier fuga o interrupción en el servicio.

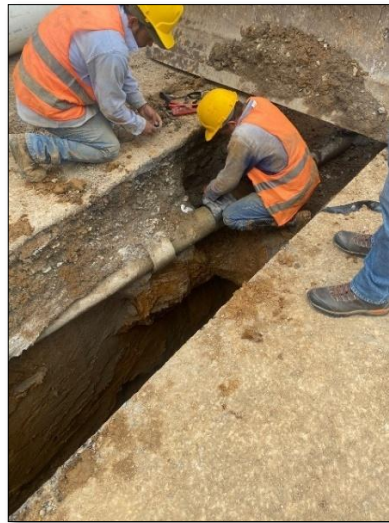
Ilustración 7-85 Arreglo de tubería de agua carrera 9 entre calle 72N y 73N Fuente. *Elaboración propia.*

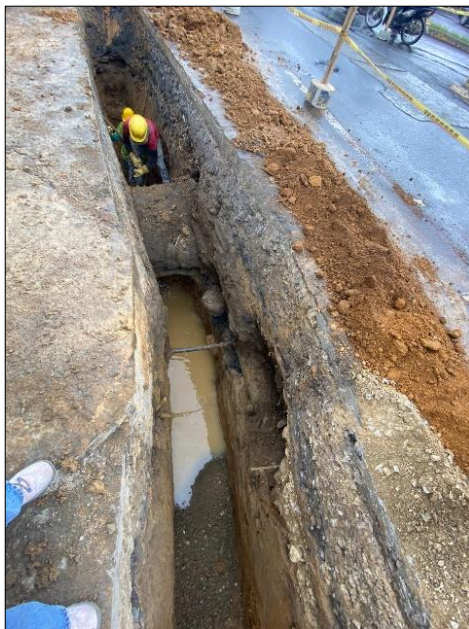
Ilustración 7-129 Daño de alcantarillado existente- Carrera 9 con 73N Fuente. Elaboración propia

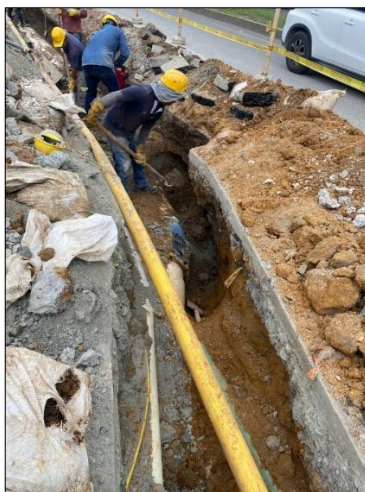
Ilustración 7-132 Excavación manual de tubería mal instalada Fuente. Elaboración propia.
