**SUPERVISIÓN Y SEGUIMIENTO TÉCNICO DE APOYO PARA LA  
CONSTRUCCIÓN DE VIVIENDAS EN EL MUNICIPIO DE POPAYÁN Y  
ALREDEDORES**

**PROYECTO DE TRABAJO DE GRADO MODALIDAD PASANTÍA PARA  
OBTENER EL TÍTULO DE INGENIERA CIVIL**

**ANGIE MARITZA FERNANDEZ RODRIGUEZ**

**UNIVERSIDAD DEL CAUCA  
FACULTAD DE INGENIERÍA CIVIL  
PROGRAMA INGENIERÍA CIVIL  
POPAYÁN, COLOMBIA  
2025**

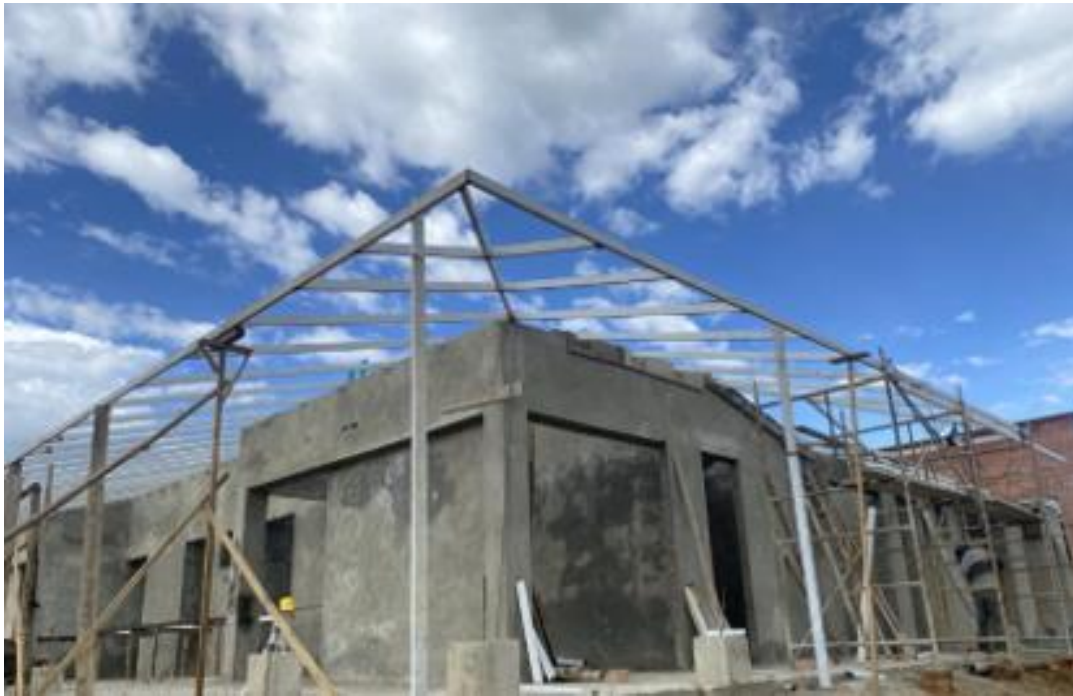
- **Santa Lucia – San francisco:** Se encontraba finalizando en montaje de perlines para posteriormente hacer el montaje de cielo falso y cubierta como se puede evidenciar en la siguiente ilustración, el avance de la vivienda mencionada. Este proyecto consta de la vivienda y 3 zonas independientes que son zona social, zona de gimnasio y zona de juegos.

*Ilustración 13: Estado inicial de obra villa lucia (vivienda principal).*

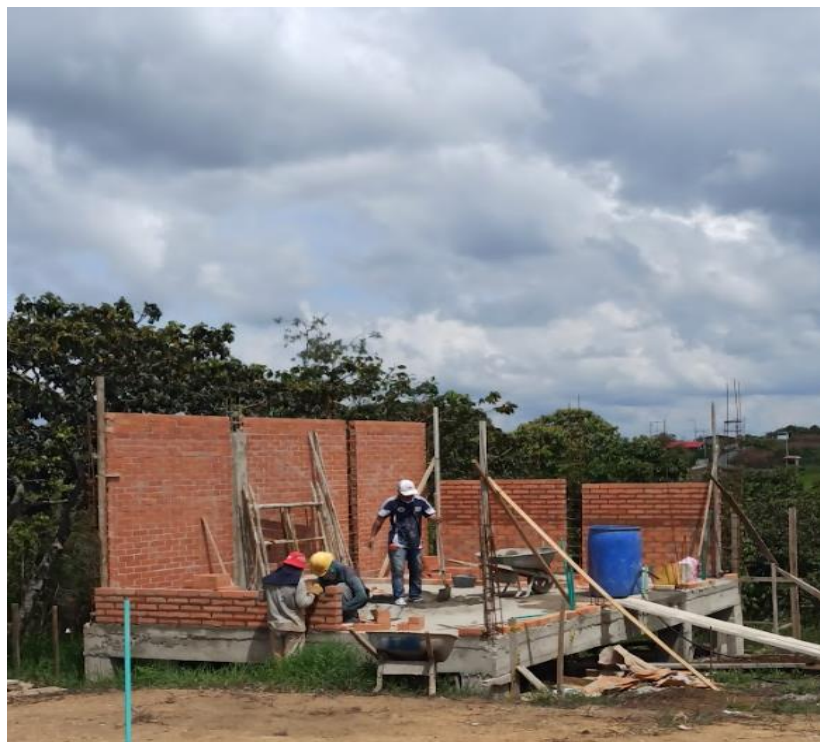
*Ilustración 14: Estado inicial de zona de juegos.*

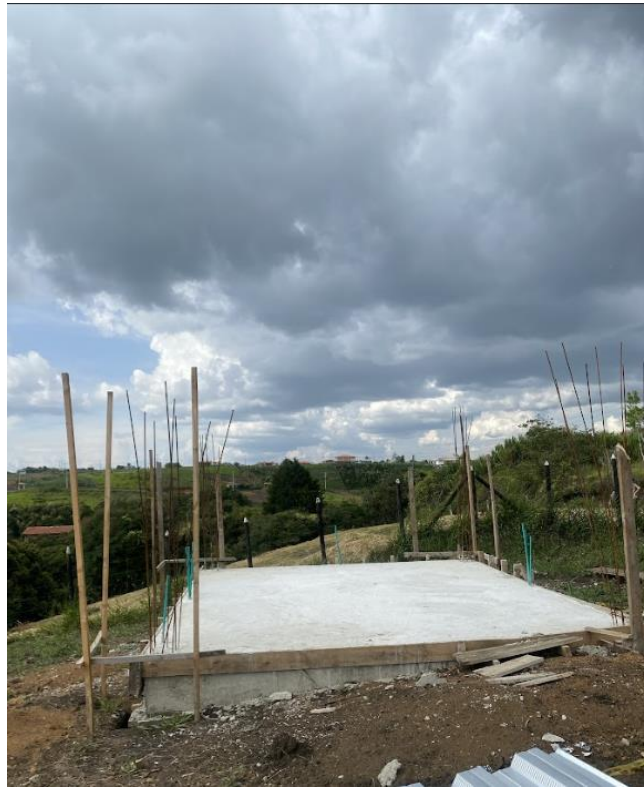
*Ilustración 15: Estado inicial de zona de gimnasio.*

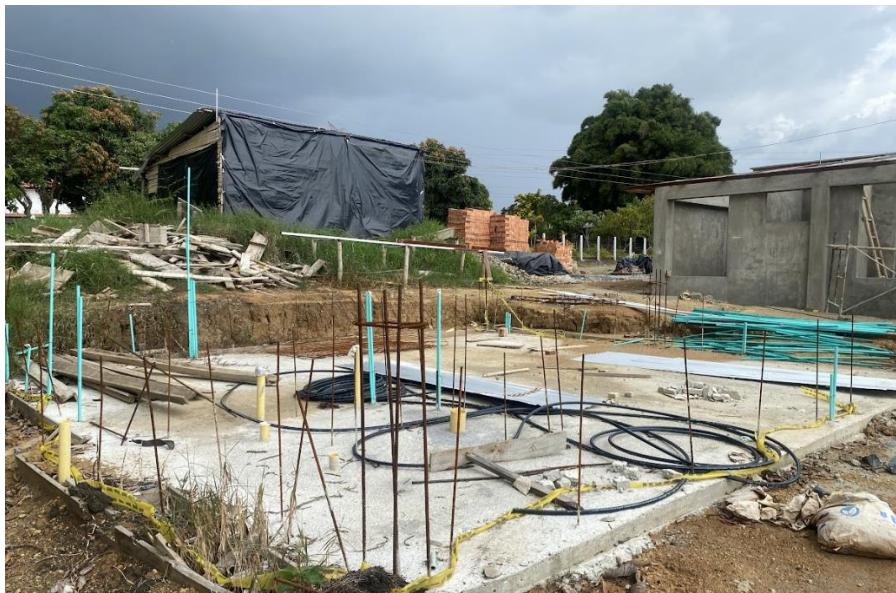
*Ilustración 16: Estado inicial de zona social.*

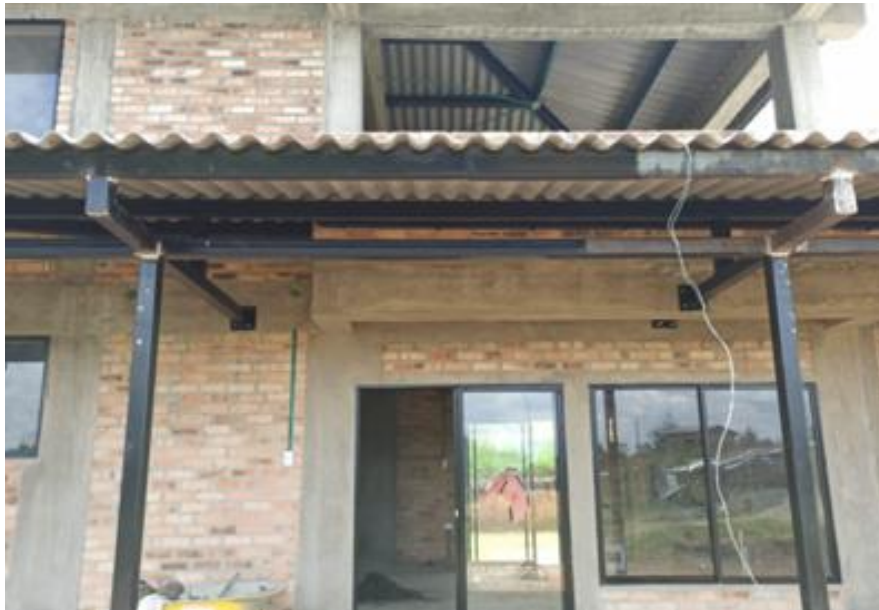
- **La suiza:** En las siguientes ilustraciones se muestra el estado en la cual se encontraba la obra, finalizando instalaciones eléctricas, estaba iniciando la actividad de enchapes por lo tanto se realizó una limpieza previa, se estaba haciendo retoques de mampostería, también limpieza de escombros, como se puede evidenciar en las siguientes ilustraciones.

*Ilustración 17: Estado inicial de obra La suiza.*

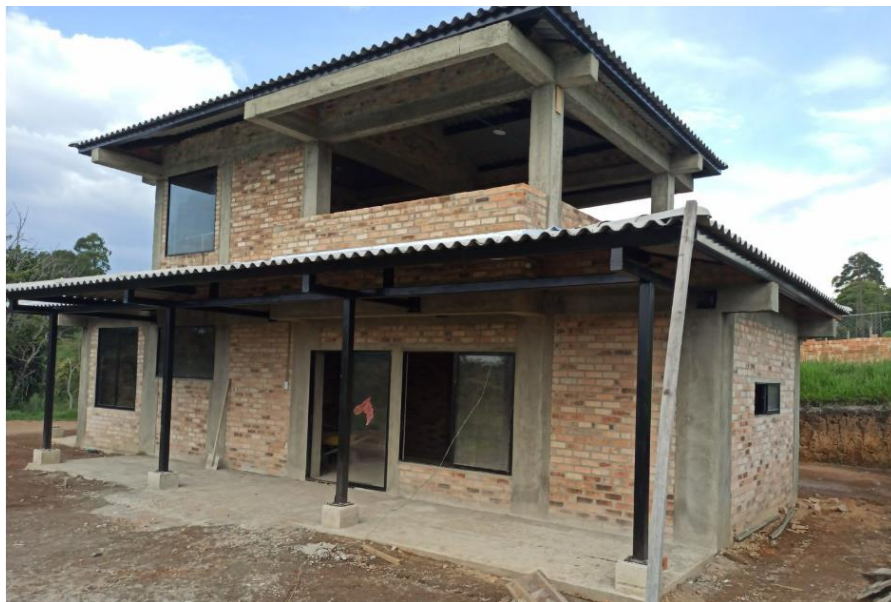
*Ilustración 18: Estado inicial de obra La suiza (frontal)*

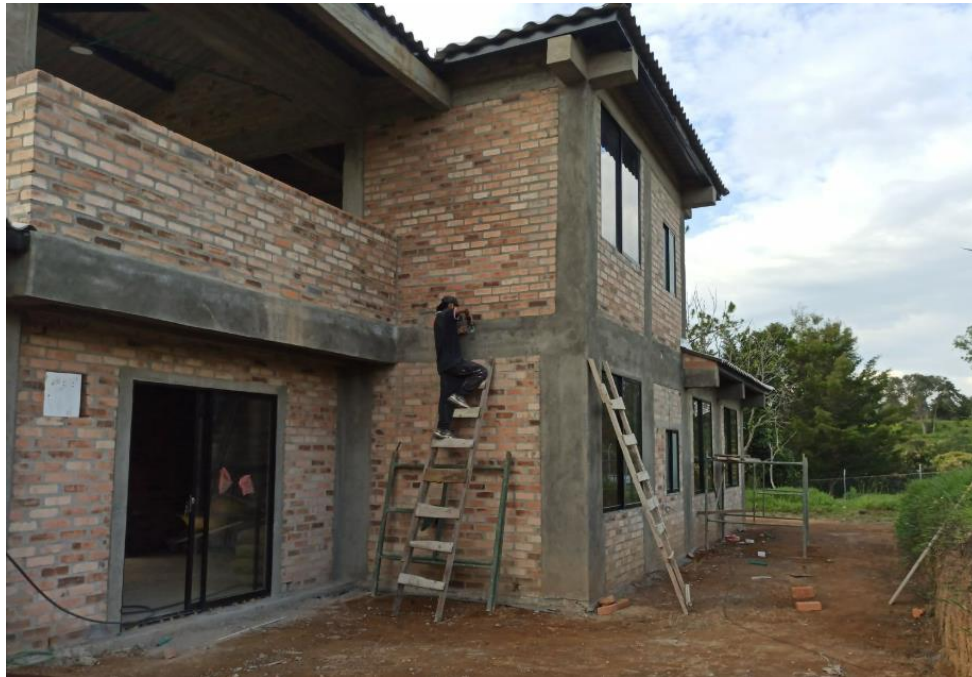
*Ilustración 19: Estado inicial de la obra La suiza (posterior)*

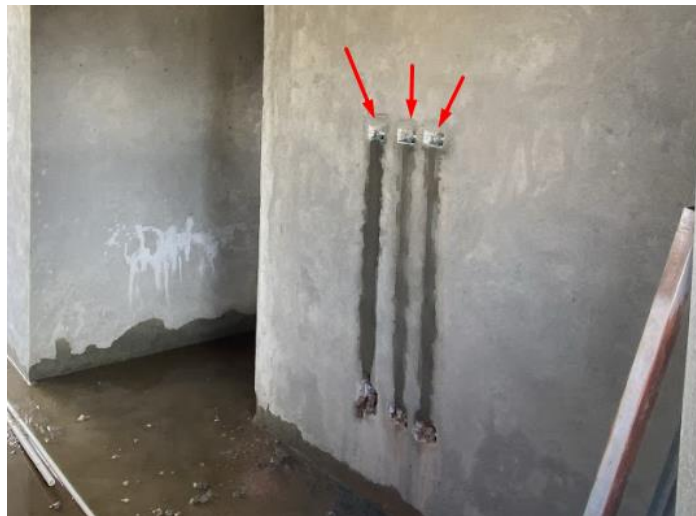
- San francisco: a continuación, se muestra en la ilustración 23 los puntos de televisión, internet y toma corriente instalados en la habitación principal y en la ilustración 24 la instalación de los interruptores de esta.

*Ilustración 23: Puntos de televisión, internet y toma corriente.*

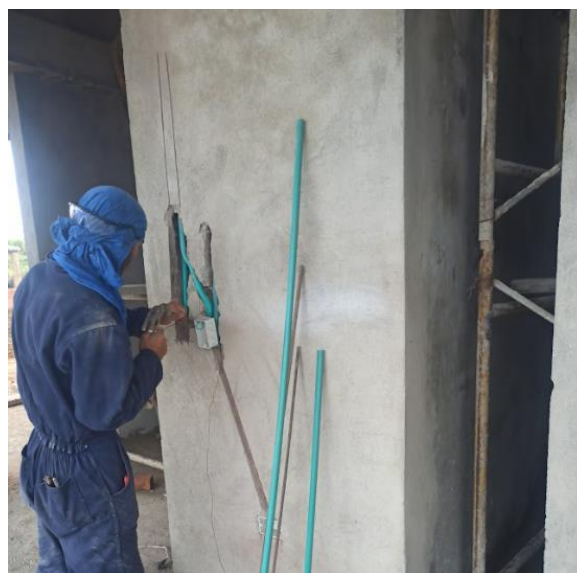
*Ilustración 24: Interruptor y toma corriente.*

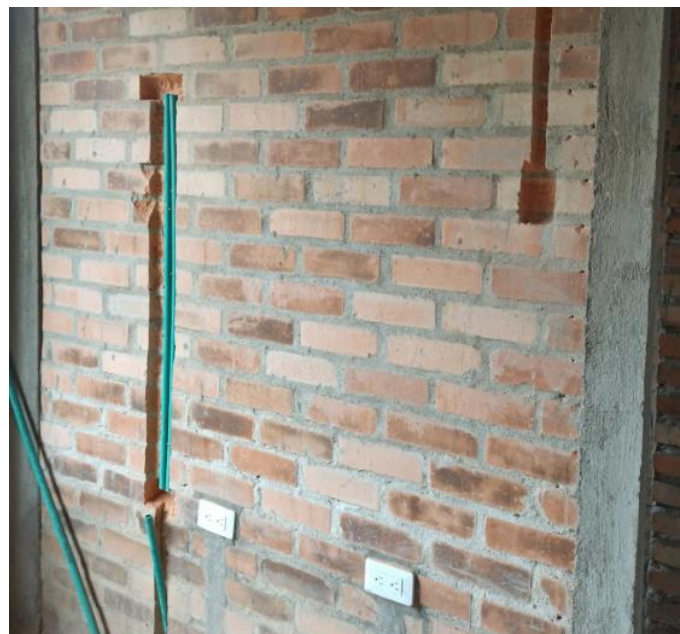
- La suiza: De manera específica, en la Ilustración 26 se observa la instalación de dos puntos eléctricos, un tomacorriente para la televisión y otro en la parte inferior de dicho muro, la instalación de cajas eléctricas contempladas en la Ilustración 25 y la instalación eléctrica de una de las luminarias en la Ilustración 27.

*Ilustración 26: Puntos de tomacorriente e interruptor.*

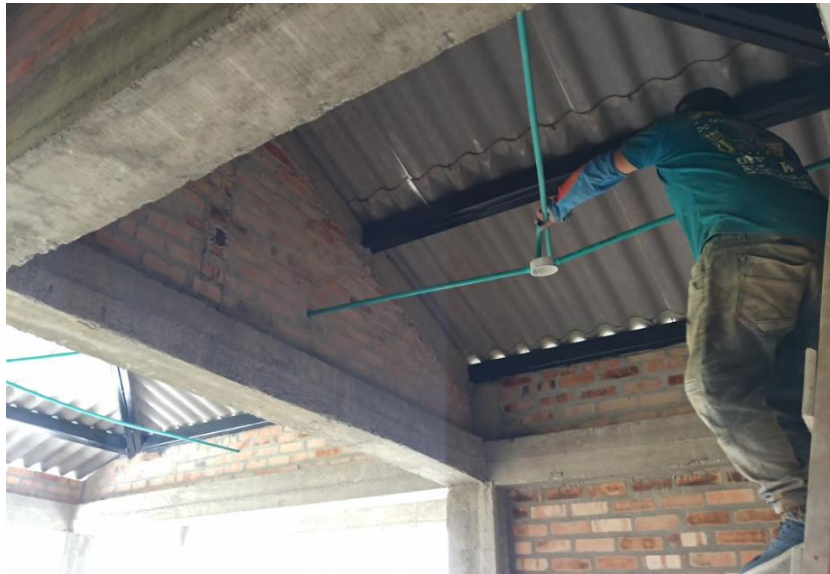
*Ilustración 27: Instalación eléctrica para luminaria.*

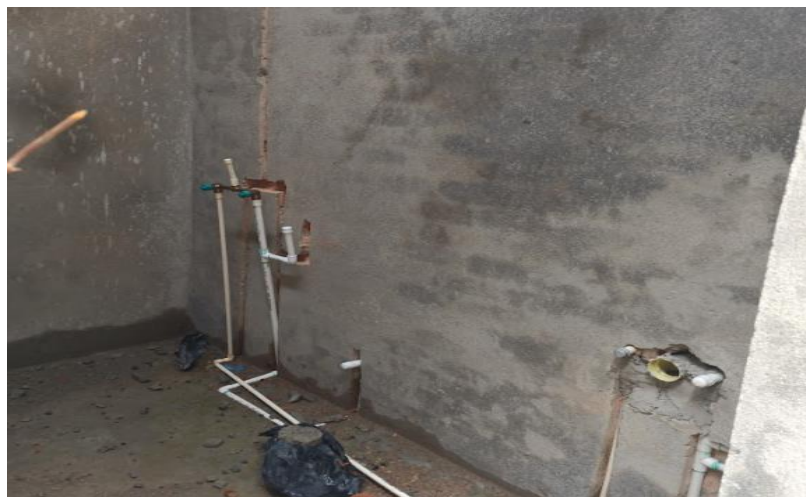
- San Francisco: a continuación, se muestra la instalación hidráulica y sanitaria en el baño de la habitación principal (ilustración 28) y en el baño de la habitación auxiliar (ilustración 29).

*Ilustración 28: Instalación hidráulica y sanitaria.*

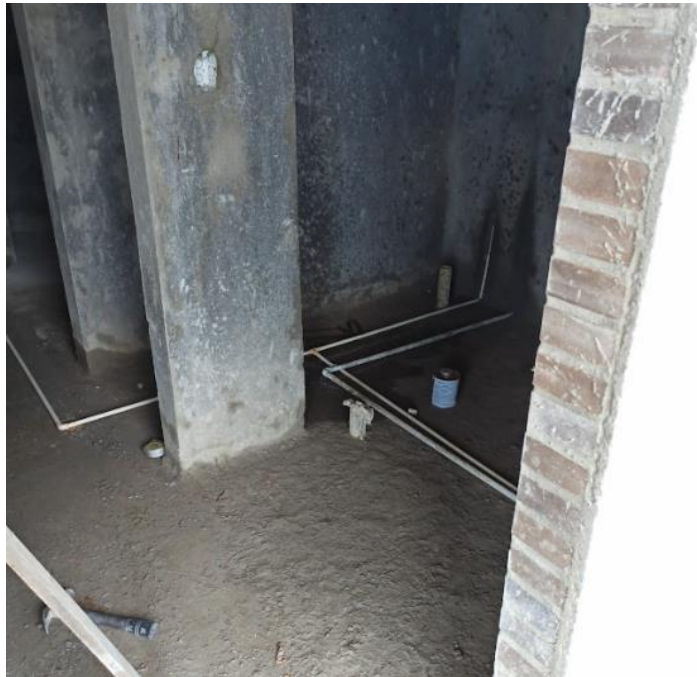
*Ilustración 29: Conexión hidráulica.*

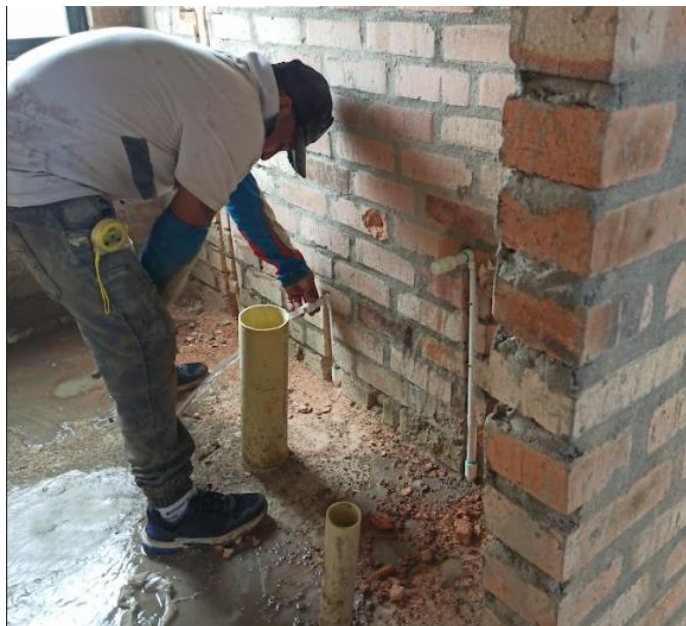
- La suiza: Se muestran las instalaciones hidráulicas y sanitarias en el baño social (ilustración 30) y en el baño privado (ilustración 31).

*Ilustración 30: Conexión hidráulica y sanitaria.*

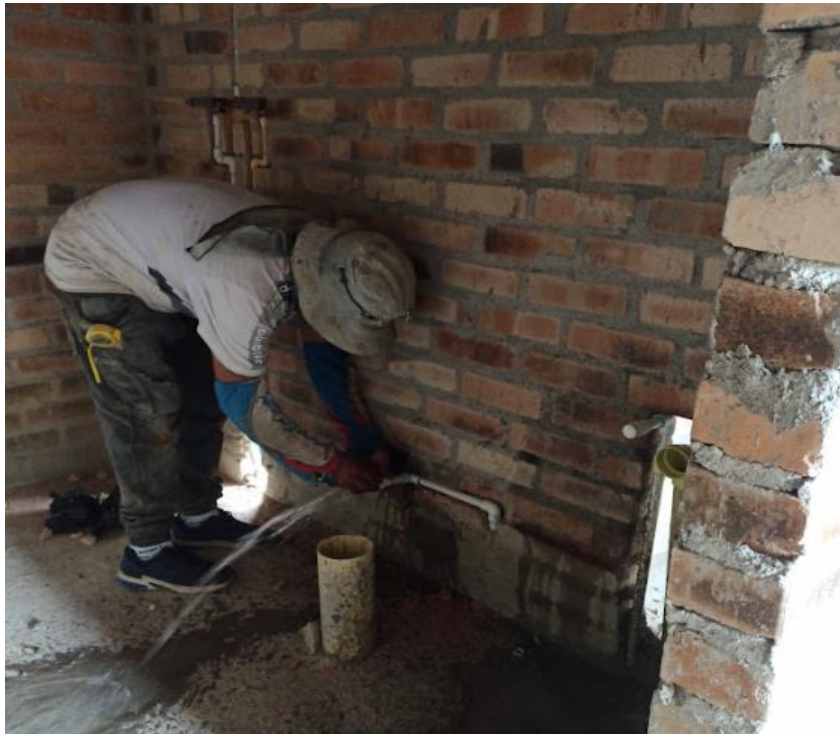
*Ilustración 31: Pruebas de conexión hidráulica y sanitaria*

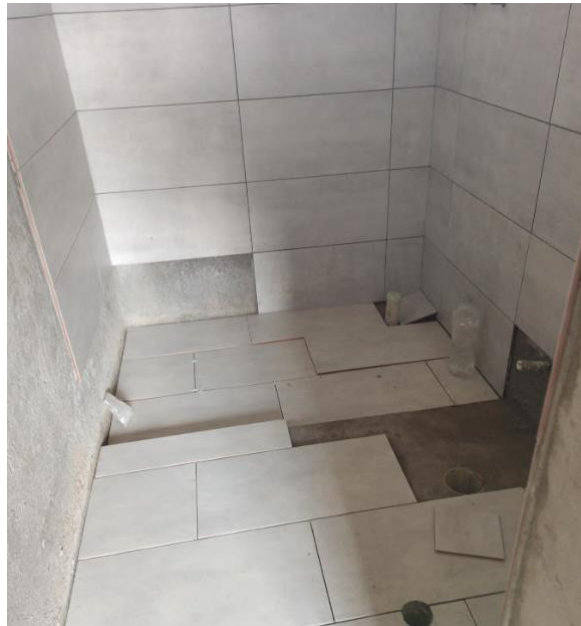
Se realizo en enchape de piso en toda la vivienda como se muestra en las ilustraciones 50,51 y 52, en paredes del baño principal (Ilustración 53) y en el baño del segundo piso (ilustración 54).

*Ilustración 53: Enchape de piso y pared en baño principal.*

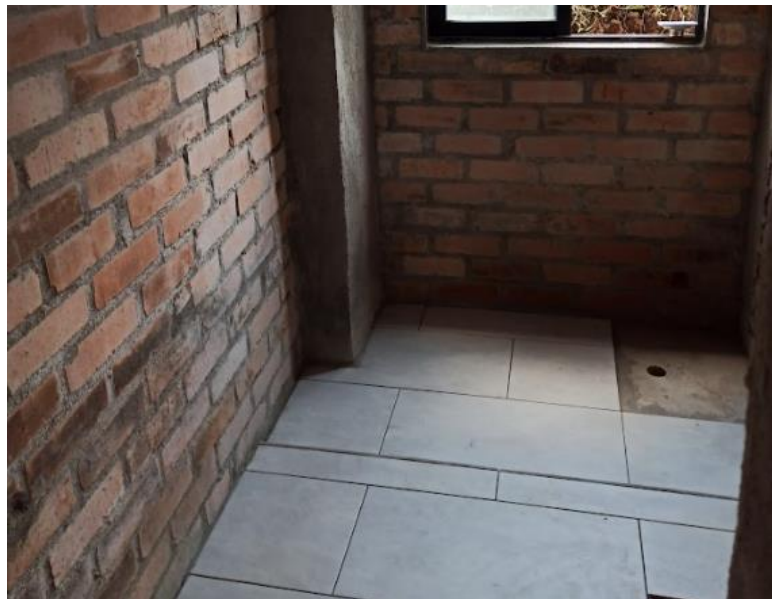
*Ilustración 54: Enchape de baño auxiliar segundo piso.*
