**AUXILIAR DE INGENIERÍA CIVIL EN LA OFICINA DE VIVIENDA DE LA  
SECRETARIA DE INFRAESTRUCTURA DEL MUNICIPIO DE POPAYÁN.**

**INFORME FINAL DE PASANTÍA.**

**LAURA SOFIA ANGEL ESTERLING  
ESTUDIANTE DE INGENIERÍA CIVIL.  
X SEMESTRE**

**UNIVERSIDAD DEL CAUCA  
FACULTAD DE INGENIERÍA CIVIL  
INGENIERÍA CIVIL  
POPAYÁN CAUCA  
OCTUBRE 2024**

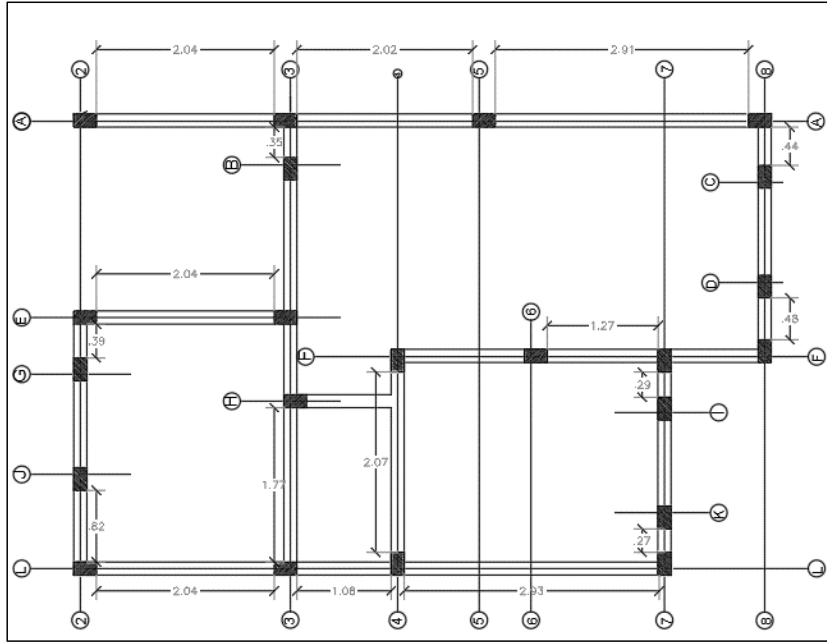
**Ilustración 22. Planta de la distancia entre columnas de confinamiento.**  
 Fuente: Oficina de Vivienda – Sec Infraestructura, Alcaldía de Popayán.

Se tiene que el valor más crítico es el de 1.5 veces la distancia vertical entre elementos horizontales que corresponde a 3.15m.

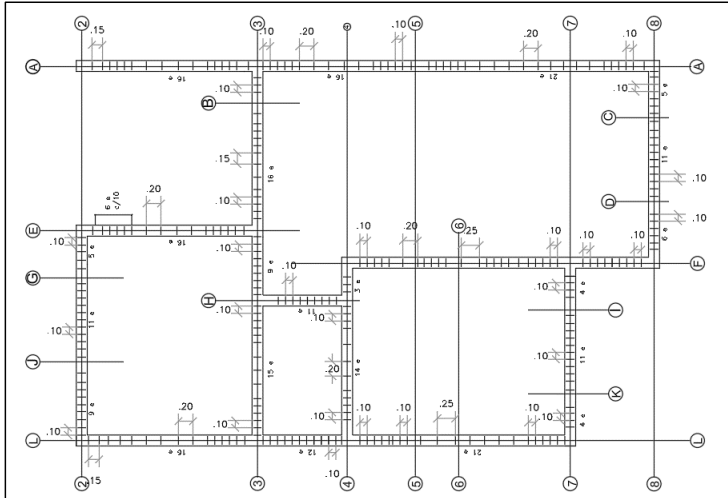
**Ilustración 26. Planta de distribución refuerzo transversal, vigas de confinamiento.**  
*Fuente: Oficina de Vivienda – Sec Infraestructura, Alcaldía de Popayán.*

Ahora el apartado D.10.6.3 Ubicación, denota que las vigas deben ser dispuestas formando anillos cerrados en un plano horizontal, entrelazando los muros estructurales en las dos direcciones principales para conformar diafragmas en conjunto con el entrepiso o la cubierta. A continuación, se presenta la planta de la distribución de las vigas aéreas y se puede verificar que se cumple con este ítem.

En cuanto al refuerzo longitudinal, este cumple con el requerimiento pues se puede evidenciar en la ilustración que el diseño para las vigas es de 4 barras N°3 por lo cual cumple con lo mínimo, respecto al refuerzo transversal también se cumple con lo establecido con la norma en cuanto a diámetros de los estribos y el espaciamiento de los mismo a lo largo de las vigas de confinamiento, en algunos ejes el espaciamiento es un poco mayor al permitido pero esto no significa que la estructura vaya a fallar por cortante puesto que la distribución que indica la norma es una sugerencia pero en el diseño estructural de cada proyecto los valores pueden variar.

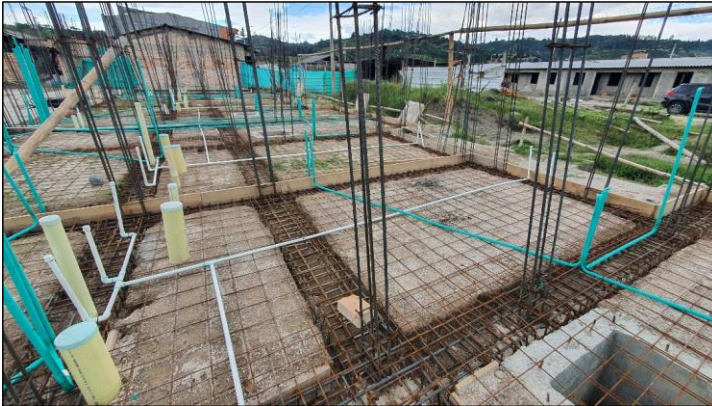
Posteriormente en las viviendas que se encuentran en la etapa inicial de construcción, se visita para verificar que el armado de la cimentación del proyecto cumpla con los requerimientos de acuerdo con los planos estructurales y también la distribución de tubería hidráulica y sanitaria.

**Ilustración 29. Cimentación del proyecto.**

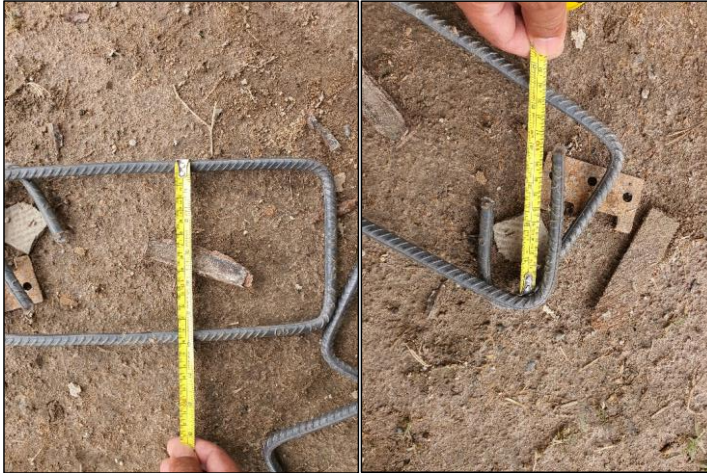
Otro aspecto importante para tener en cuenta son las medidas de los aceros de refuerzo, en este caso se revisa que el acero transversal cumpla con las medidas estipuladas de acuerdo con los planos.

**Ilustración 30. Toma de longitudes refuerzo transversal.**

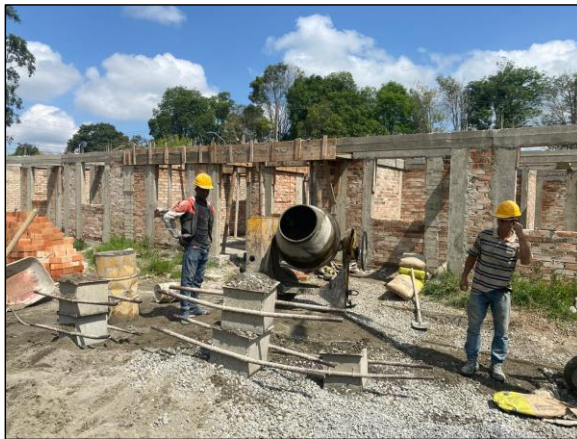
En relación con las viviendas que se encuentran en las etapas de estructuración y albañilería, se verifica que se esté cumpliendo con la dosificación correcta del concreto en el sitio de construcción la cual corresponde a 1:2:3.

**Ilustración 31. Dosificación del concreto.**

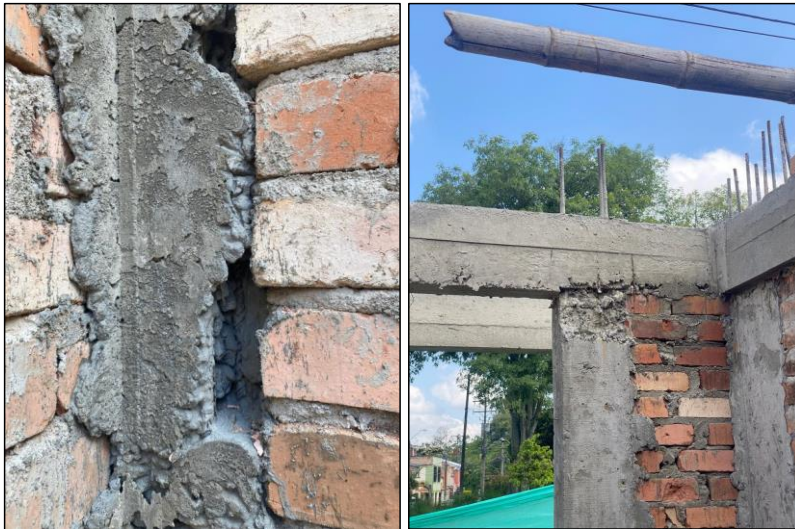
Sin embargo, en algunas viviendas se ha observado que las vigas y columnas presentan signos de segregación durante el vaciado del concreto. Este tipo de fallas

es particularmente preocupante, ya que en la construcción de estructuras de concreto es crucial prestar especial atención desde el manejo de la formaleta hasta el vaciado y el tratamiento posterior del concreto. Si estos procesos no se realizan adecuadamente, pueden surgir múltiples problemas que comprometen la calidad y seguridad de la obra, por lo cual se pasa la respectiva observación al encargado de la construcción para que se realice la corrección de dicha afectación.

**Ilustración 32. Segregación del concreto.**  
*Fuente: Elaboración propia.*

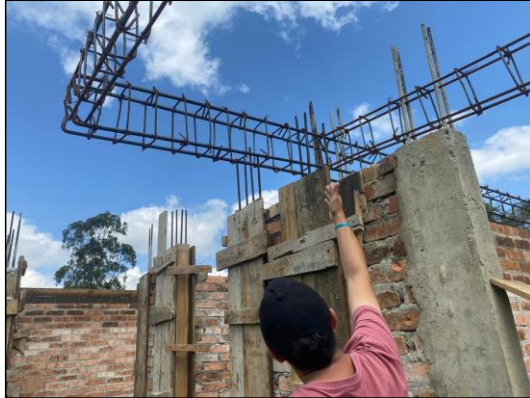
Otro aspecto importante al realizar el armado estructural es la distancia que se debe tener entre los aceros de refuerzo transversal, para este caso se pudo observar que al realizar dicho armado se había puesto un estribo dentro del nudo de confinamiento de la obra en donde se unen las vigas con las columnas, cosa que pudo ser corregida de manera inmediata pero que sin embargo no deja de ser preocupante pues posiblemente se haya cometido el mismo error en otra vivienda y no pudo ser verificado.

**Ilustración 33. Verificación en la zona de confinamiento estructural.**  
*Fuente: Elaboración propia.*

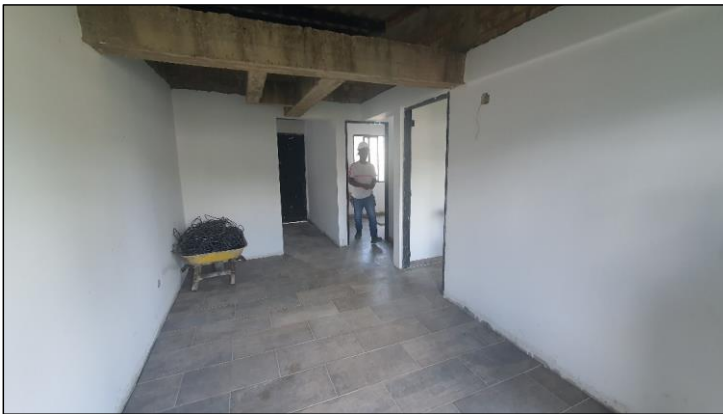
Ahora se presenta el interior de una de las viviendas que se encuentran en la etapa final de la construcción (acabados) del proyecto, las correcciones que se realizan son de tipo estético pues a simple vista se cumple con los requerimientos del plano.

**Ilustración 34. Interior de vivienda en etapa de acabados.**  
*Fuente: Elaboración propia.*

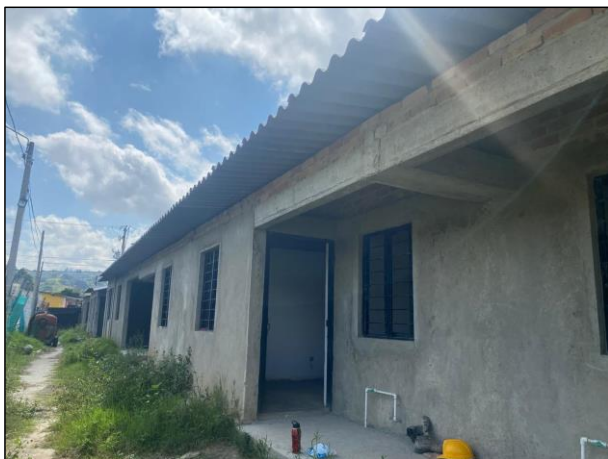
situación no solo genera un mal aspecto, sino que también aumenta la posibilidad de causar humedad en las fachadas de las viviendas.

**Ilustración 35. Senderos peatonales en mal estado.**  
*Fuente: Elaboración propia.*

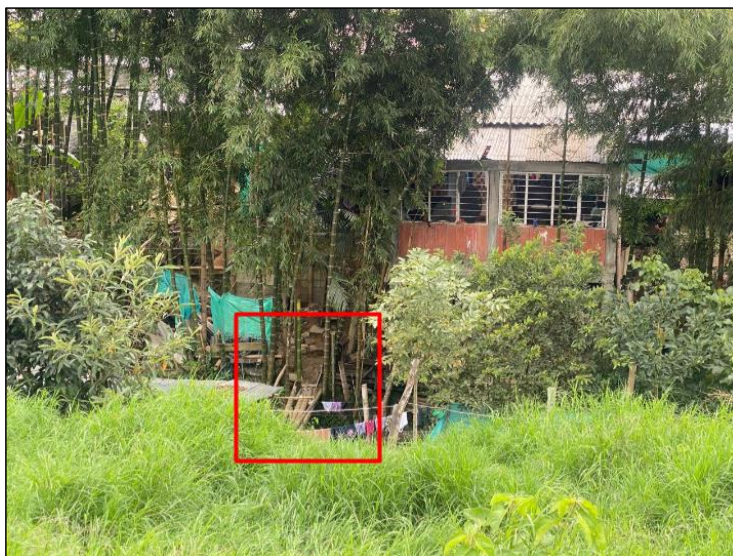
**Ilustración 40. Afectación a la zona de protección ambiental.**  
*Fuente: Elaboración propia.*

Finalmente, estas invasiones son un problema de gran magnitud en diferentes aspectos, en el sentido político porque hay falta de autoridades que hagan cumplir las normas competentes y poder erradicar estas afectaciones; en el sentido ambiental por la mala disposición de las aguas servidas sin una adecuada canalización lo que tiene como consecuencia el deterioro del ecosistema natural y en el sentido social puesto que estas invasiones se prestan para convertirse en puntos de contrabando, microtráfico, bandas, riñas, delincuencia, etc.

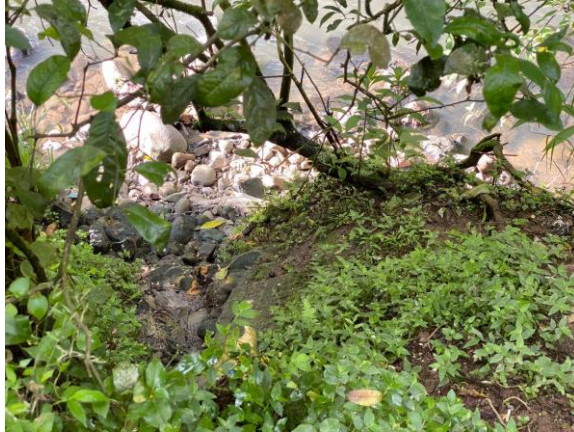
**Ilustración 56. Contaminación ambiental al Rio Molino.**

Adicional a esto también se puede observar en la fotografía anterior como la vivienda ha realizado un daño ambiental de alto impacto al Rio Molino pues en la imagen se puede observar la disposición de desechos de aguas negras en zonas adyacentes al afluente del río.

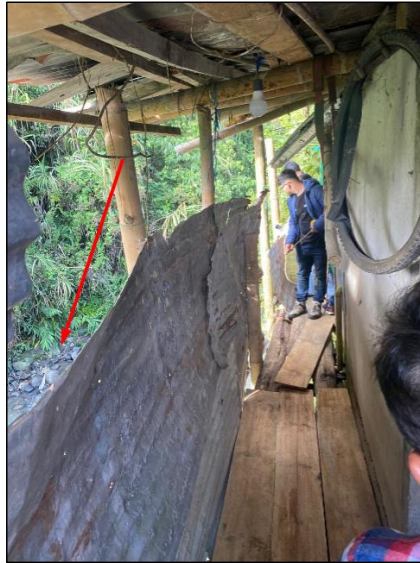
**Ilustración 57. Ampliación afectando ronda hídrica del Río Molino.**

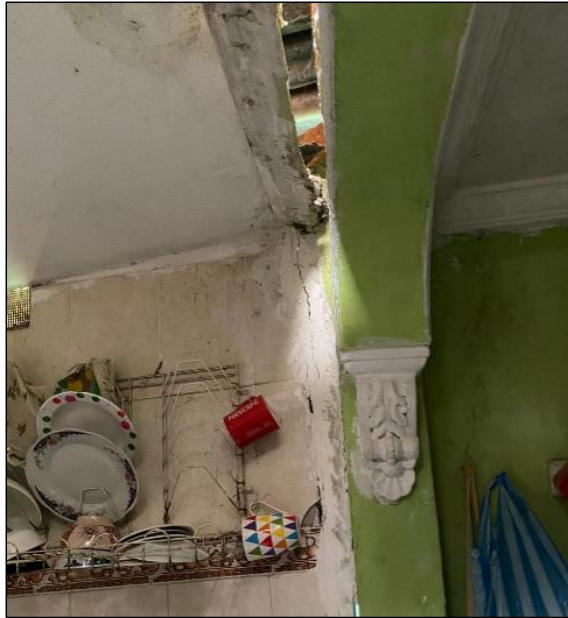
**Ilustración 58. Daños al interior de la vivienda.**  
*Fuente: Elaboración propia.*

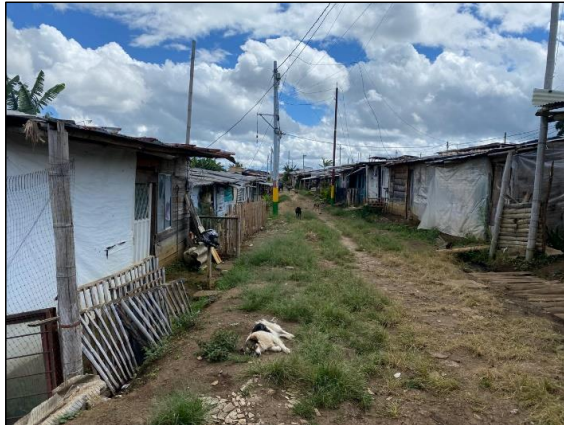
**Ilustración 60. Construcciones ilegales asentamiento Sinái.**  
*Fuente: Elaboración propia.*

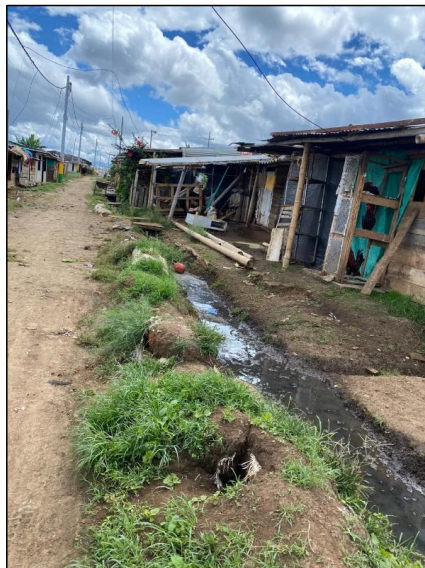
**Ilustración 61. Disposición de aguas servidas.**  
*Fuente: Elaboración propia.*
