**APOYO Y SEGUIMIENTO TÉCNICO A LOS PROYECTOS DE COMPENSACIÓN  
FORESTAL E INVERSIÓN AMBIENTAL REALIZADOS EN EL MUNICIPIO DE AIPE,  
DEPARTAMENTO DEL HUILA**

**UNIVERSIDAD DEL CAUCA  
FACULTAD DE CIENCIAS AGROPECUARIAS  
DEPARTAMENTO DE CIENCIAS AGROPECUARIAS  
PROGRAMA DE INGENIERÍA FORESTAL  
POPAYAN  
2011**

Trabajo de grado en la modalidad de Práctica Social para optar al título de Ingeniero  
Forestal

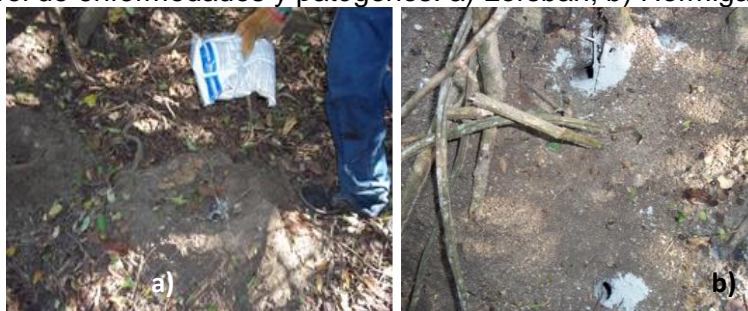
Figura 11. Control de enfermedades y patógenos. a) Lorsban; b) Hormiga Arriera

**3.1.9 Control de plagas y enfermedades.** El objetivo fue la búsqueda, identificación y localización de los focos de amenazas externas e internas de la hormiga arriera, que es el insecto que causa mayor daño a los árboles de la zona; estas actividades se desarrollaron posteriores al establecimiento de la plantación. El control de insectos y patógenos contribuyó a que las plántulas no sufrieran ataques a las estructuras y que los patógenos no interfirieran con el normal desarrollo de las plantas.

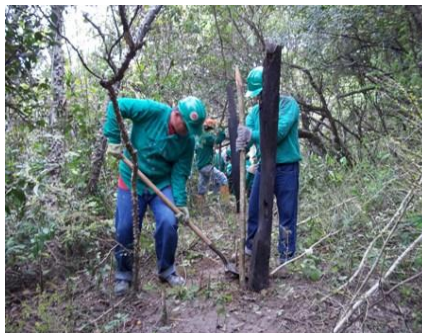
Figura 13. Reparación de aislamiento

**3.2.4 Reparación del aislamiento.** Esta actividad estuvo presente en la mayoría de los predios, ya que los lotes están ubicados en terrenos ganaderos y cerca de poblaciones rurales donde hay presencia de chivas, cerdos y más animales de pasturas, que son considerados amenaza constante para las plantaciones. Las actividades de aislamiento fueron determinadas como de alta importancia a la hora de monitorear las líneas de cerca, en las que siempre se encontró evidencia de daños, los postes y alambre destruidos por el ganado y las chivas. Se decidió reparar los cercos con malla Hexagonal tipo gallinero, que impide la entrada de los animales y un posible daño, a lo largo de 800 metros lineales de los lotes que abarcan las 23 hectáreas.

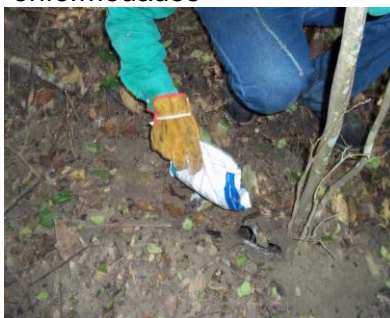
Figura 14. Control de plagas y enfermedades

**3.2.6 Control de plagas y enfermedades.** Esta actividad posterior al establecimiento de la plantación, incluyó la búsqueda, identificación y localizaron los focos de amenazas externas e internas de la hormiga arriera; el control de insectos y patógenos ayudó a que las plántulas no sufrieran ningún ataque a las estructuras y que los patógenos no interfirieran con el normal desarrollo de las plantas.

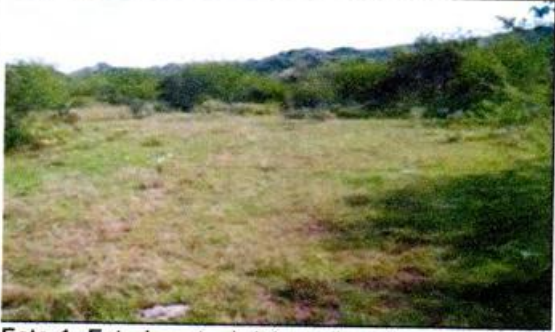
Foto 1. Estado actual del predio ( rastrojos Medio y Bajo )	Foto 2. Parte alta y estado actual del predio.

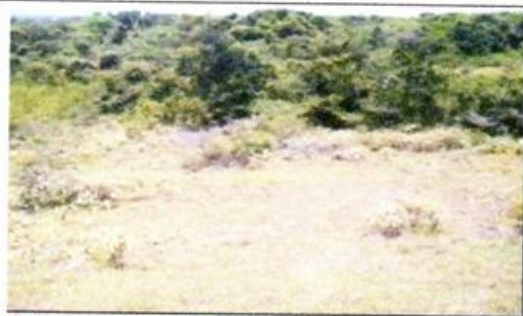
Foto 3. Recorrido por el predio a reforestar, zona media del predio desprovista de vegetación fustal

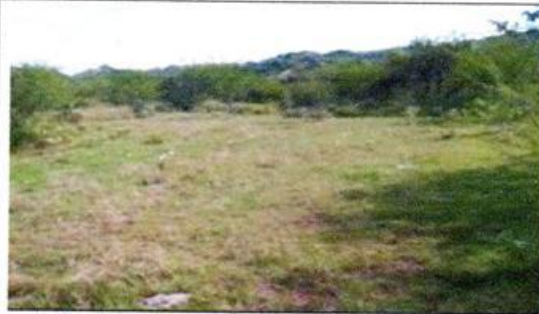
Foto 4. Vista general del predio donde hay zonas despobladas de arboles

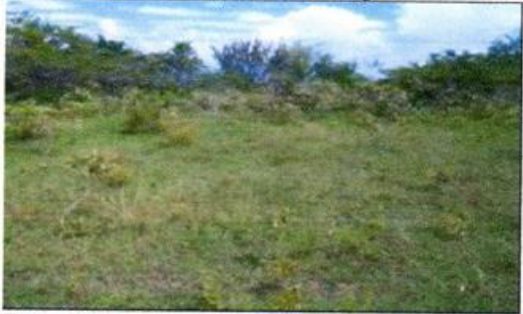
Foto 5. Parte baja del predio, con rastrojos y vegetación cactácea

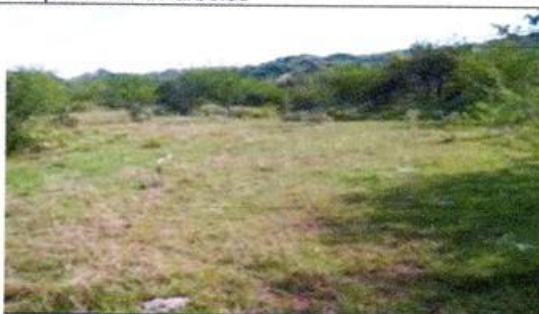
Foto 6. Zona con mayor escasez de Vegetación
