AUXILIAR DE INGENIERIA PARA LA INSPECCIÓN DE EDIFICACIONES EN  
DESARROLLO, DE ACUERDO CON LAS LICENCIAS APROBADAS EN LAS  
CURADURIAS URBANAS DE LA CIUDAD DE POPAYAN-CAUCA

ANTEPROYECTO DE TRABAJO DE GRADO BAJO LA MODALIDAD DE  
PASANTÍA PARA OPTAR AL TÍTULO DE INGENIERO CIVIL.

UNIVERSIDAD DE CAUCA  
FACULTAD DE INGENIERIA CIVIL  
PROGRAMA DE INGENIERIA CIVIL  
POPAYÁN-CAUCA  
2022

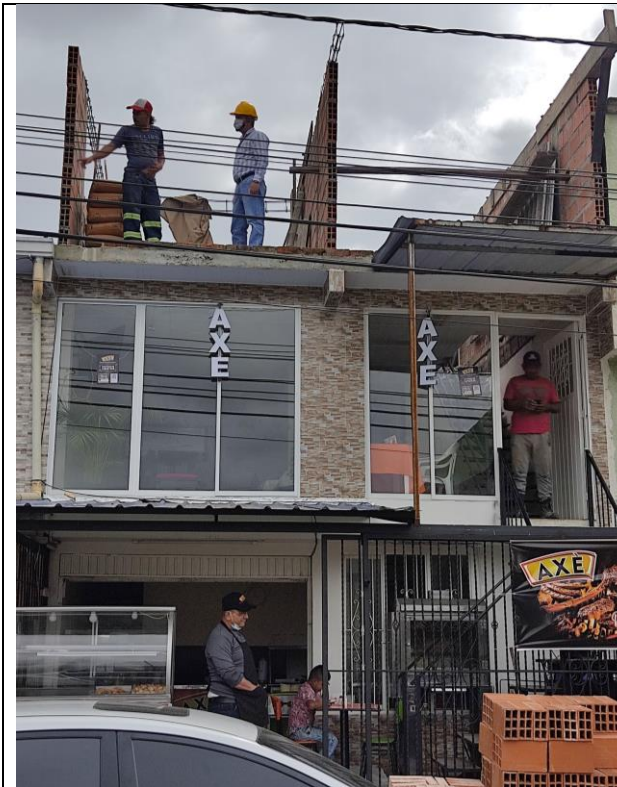
<b>REGISTRO FOTOGRAFICO VISITA 1</b>	
Fachada de la edificación.	Traslapes de acero longitudinal en nudo con columneta.

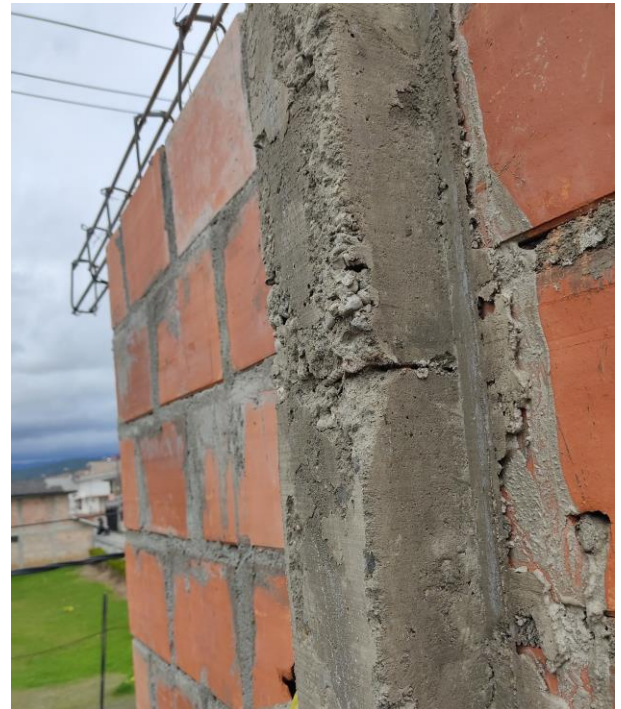
Presencia de hormigueos en columnas con secciones de 13cm x 20cm.

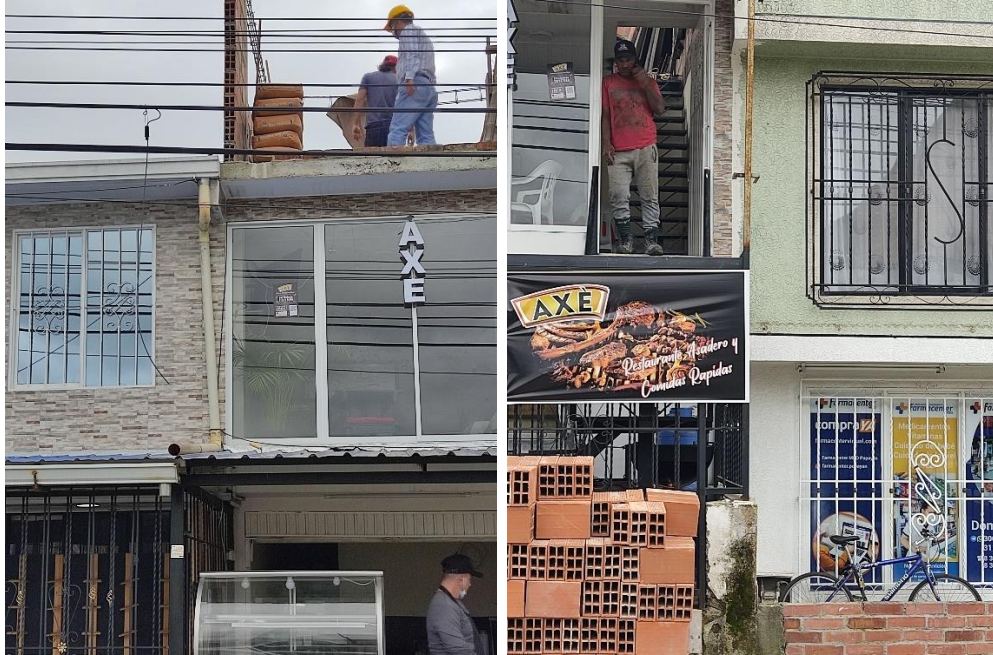
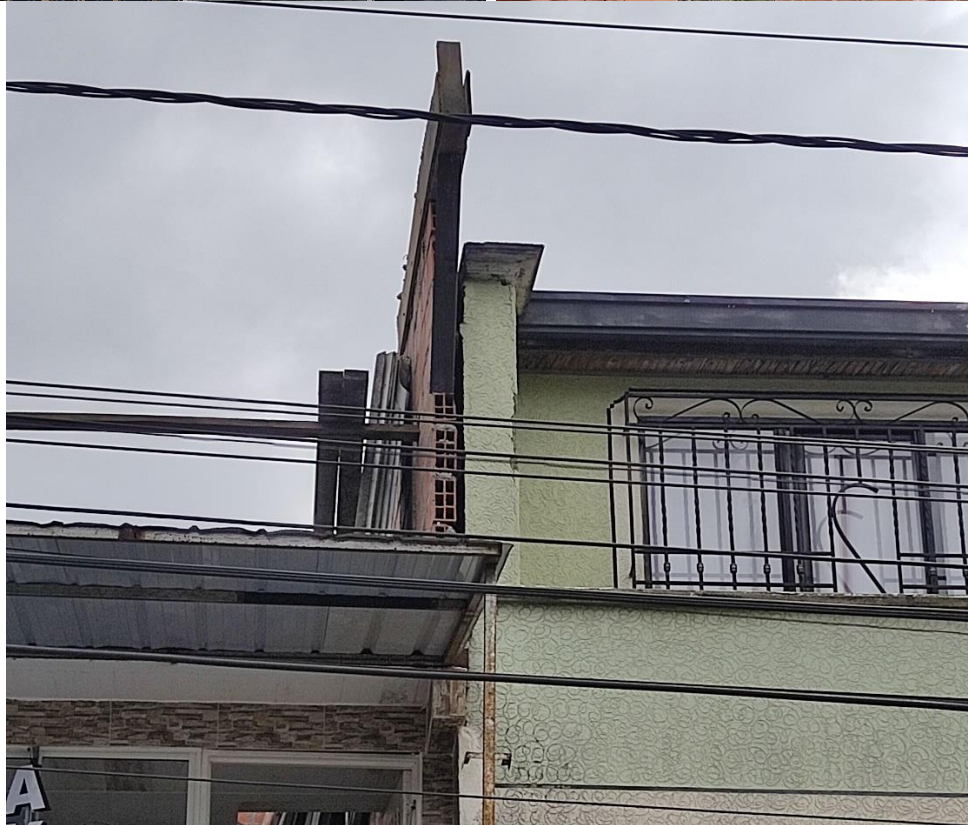
Junta sísmica inexistente con las viviendas colindantes en primero y segundo nivel, mientras que en el tercer nivel existe una dilatación de aproximadamente 4 cm.

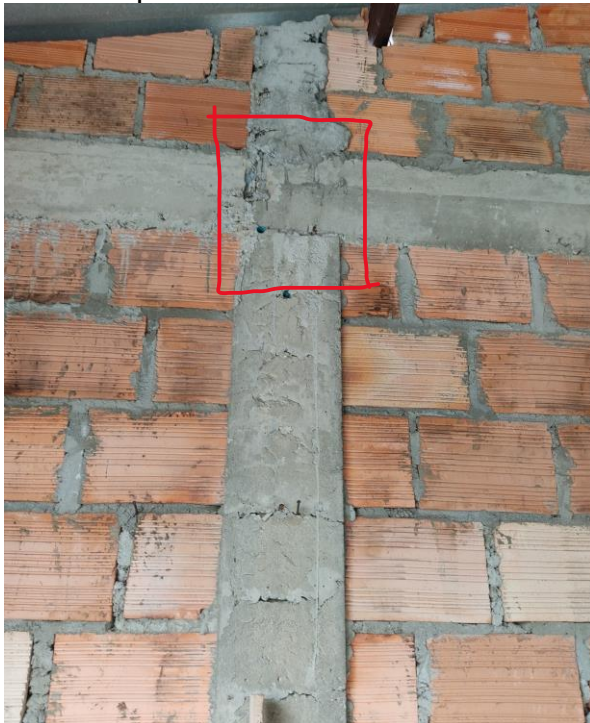
Columnas en sistema confinado con un proceso de construcción no muy eficaz para vibrar el concreto.

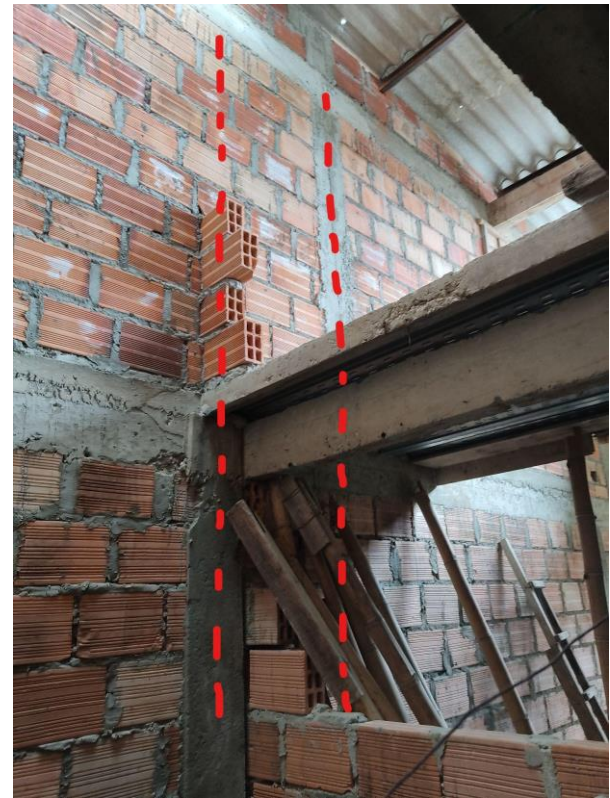
Columnetas sin continuidad.

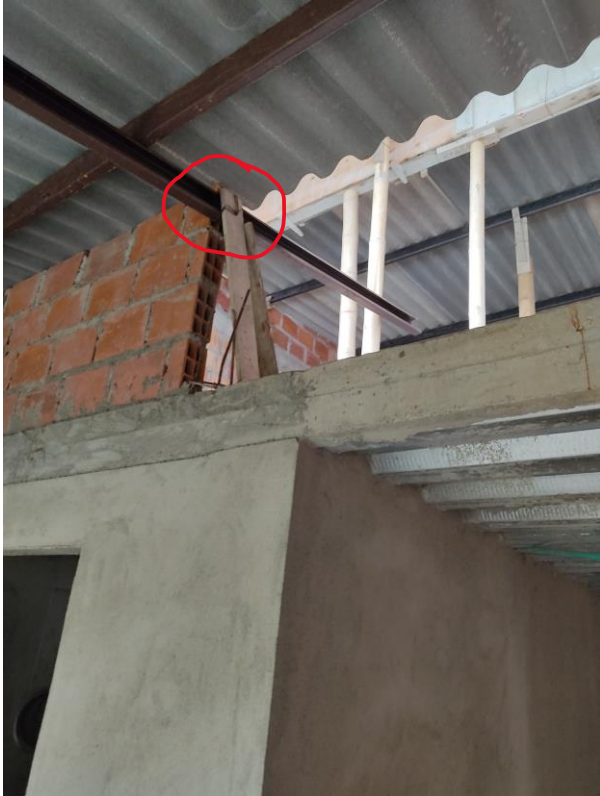
Perfil metálico que es parte del techo que cubre el segundo nivel sin buen soporte.

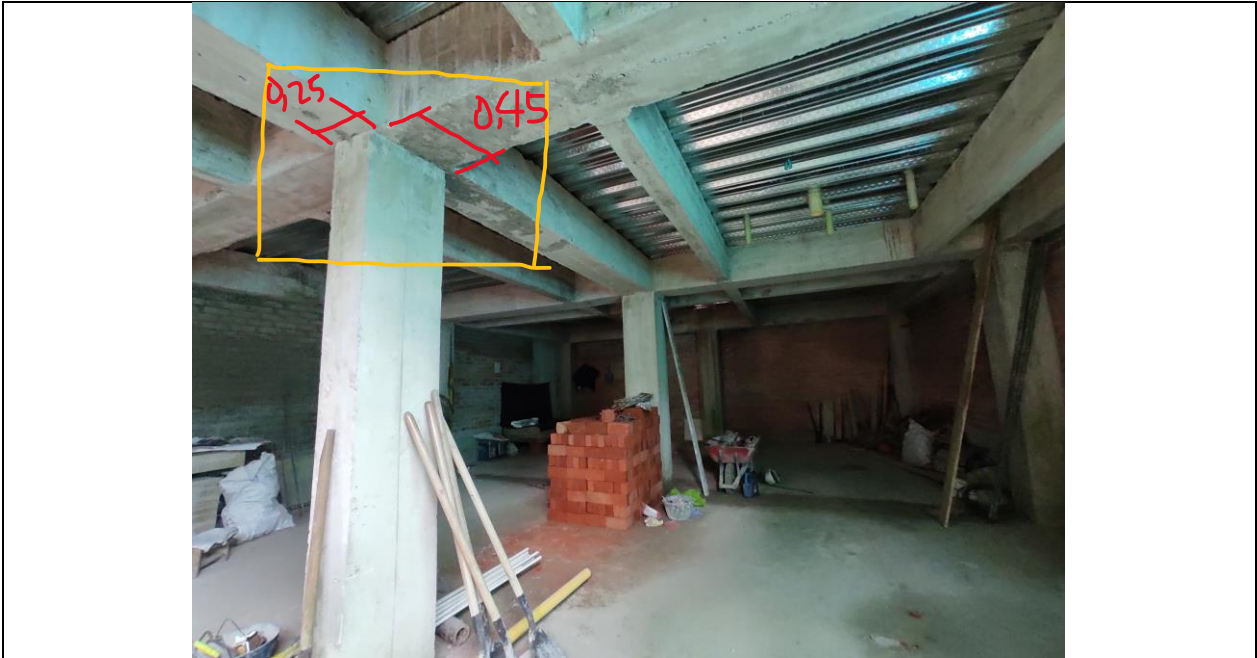
Sótano con muros sin dilatación con el sistema aporticado, losa en Steel Deck.

En la ultima imagen del registro fotogrfico de la visita #3, se observa una columna con secci3n de 25cm por 45cm siendo una columna que una aferencia de carga importante se atribuye este defecto a un **mal diseo estructural** debido a que esta secci3n aparece en planos, mientras que las dems secciones se conservan de 45cm por 45cm hasta el ultimo nivel fundido al momento de la visita.

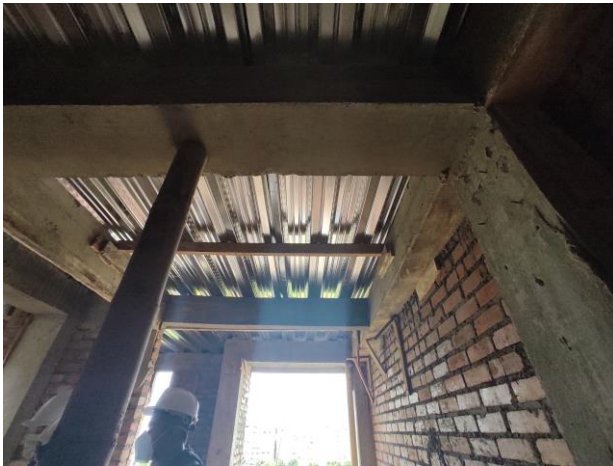
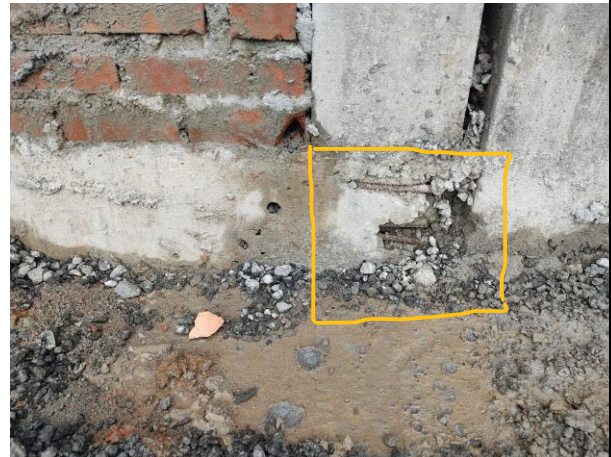
Hormigqueo en base de secciones estructurales.

Se observa una construcción en su mayor parte bien elaborada sin embargo algunas de las secciones estructurales que son vigas principales y secundarias se encuentran intervenidas por tubería sanitaria de un gran diámetro asociado a defectos por **construcción mal elaborada**, reduciendo la sección de concreto y posiblemente atravesando armado de acero; los muros no se encuentran debidamente dilatados y en planos no se observa la dilatación o el detalle de los mismos asociándolo a un **mal diseño estructural**; se evidencia mal vibrado del concreto en algunas de las secciones donde se pueden ver los aceros de refuerzo por lo que se asocia con una **construcción mal elaborada**.

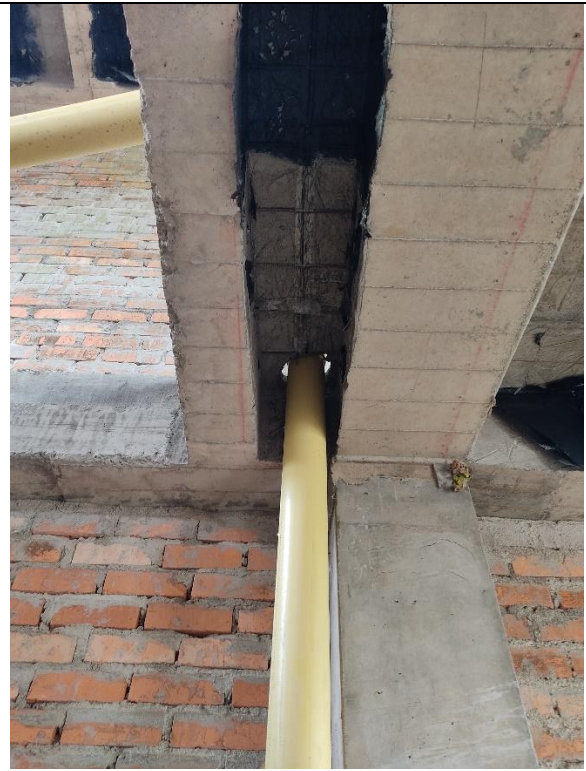
Algunos muros no se encuentran confinados adecuadamente.

Los muros levantados en el sistema porticado no se encuentran devidamente dilatados correspondiendo a un defecto **construccion mal elaborada**; como la mayoria de la estructura se encuentra ya fundida no es posible detallar algun otro defecto para realizar su respectivo analisis, en la losa que es aligerada es posible observar el acero por retraccion y temperatura que igual mente podria asociarse con una patologia de **construccion mal elaborada**.

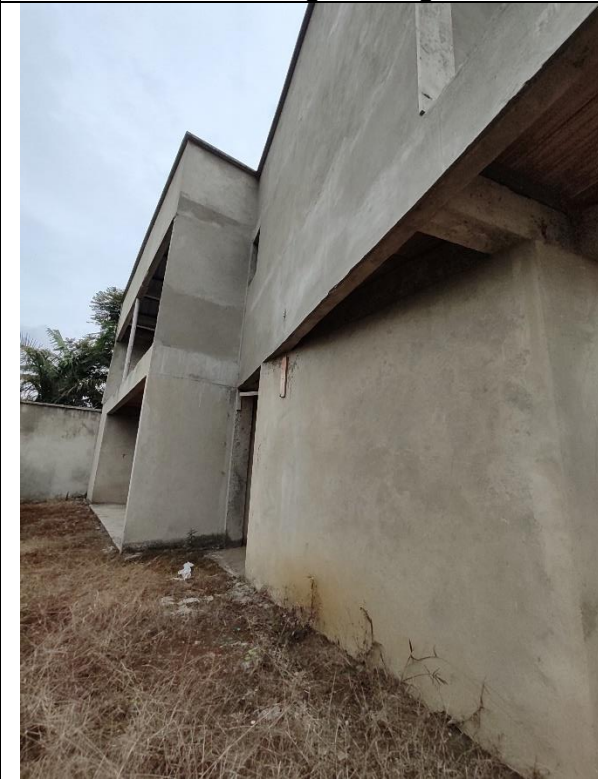
Vigas que sostienen losa sin soporte confiable y luz muy grande.

La construcción presenta varios defectos graves que son muy visibles asociados a un **mal diseño estructural**, se observa una columna circular de una buena sección estructural sin embargo esta muy mal aprovechada sosteniendo una sola viga, se observan grandes luces en espacios de gran área con vigas de secciones esbeltas, algunas de las secciones estructurales están intervenidas con tuberías de gran diámetro asociada a una **construcción mal elaborada**, los procesos constructivos no son los mejores pues se observan “cangrejeras” debido al mal vibrado del concreto en muchas secciones estructurales revelando los aceros asociadas nuevamente a **construcción mal elaborada**, las aferencias de carga se ven mal distribuidas y finalmente se observa una sección que al parecer solo le han tendido acero longitudinal; es evidente la falta de un diseño estructural adecuado sumado a una mala ejecución de la obra, posiblemente esta patología por defecto empiece a prolongarse a una patología por daño cuando se presente un temblor o con su peso propio durante el tiempo de servicio.

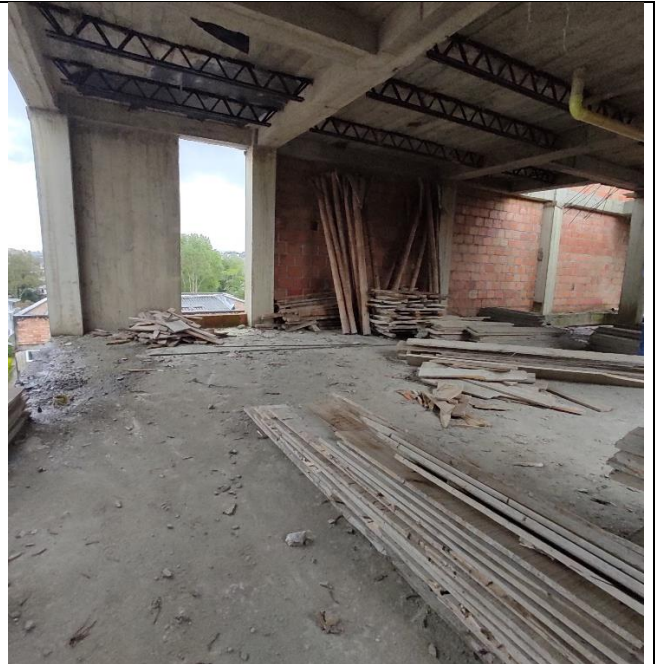
Losa del sexto nivel sin licenciar.

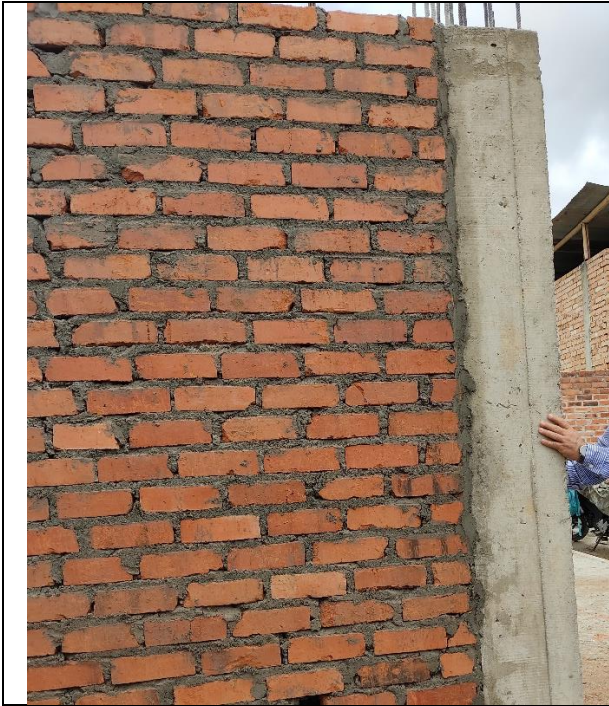
Muros sin dilatacion.

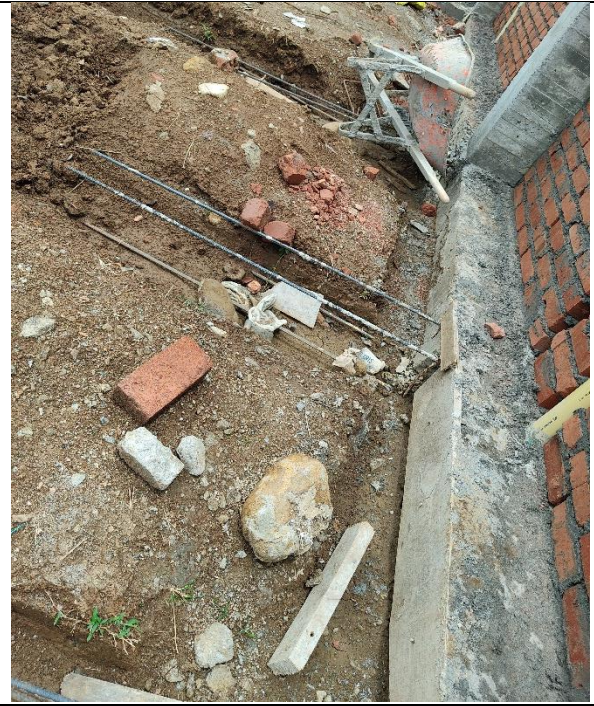
Vigas de cimentacion de las casas colindantes sin armado completo.

Se pueden observar defectos asociados a **construcción mal elaborada** en la parte de la cimentación, pues a pesar de no contar con la cimentación completa es notable que se están fundiendo por partes las vigas de cimentación al igual que las zapatas pero podría deberse a la falta de material para completar el trabajo sin embargo no se está garantizando una fundición monolítica de la estructura, algunas armaduras de acero no están armadas en su totalidad a pesar de estar fundidas hasta cierta sección, sin embargo este defecto podría atribuirse a lo prematuro que se encuentra la construcción y a posible falta de materiales; como el sistema es apto para tres niveles se evidencia que los muros no se encuentran debidamente dilatados del sistema principal asociando este defecto a **construcción mal elaborada**.

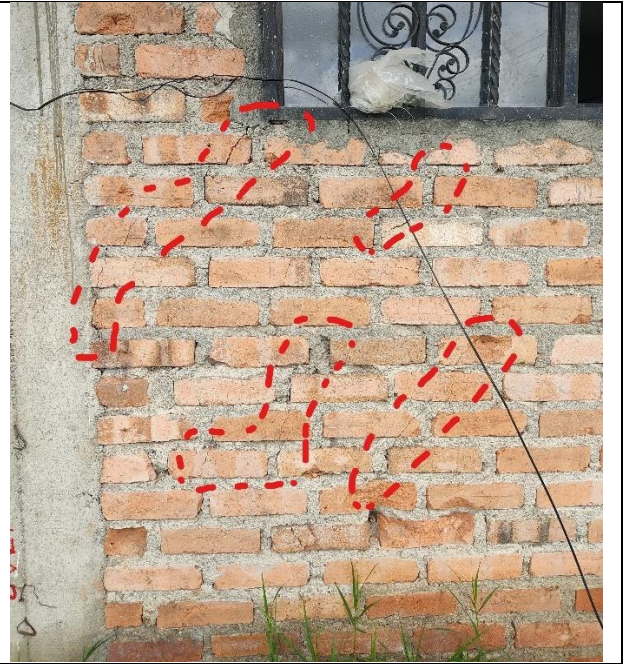
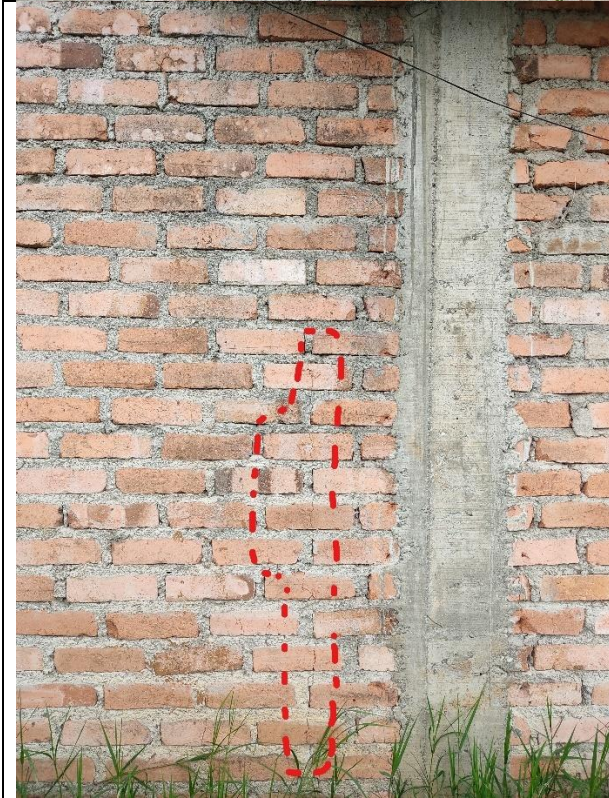
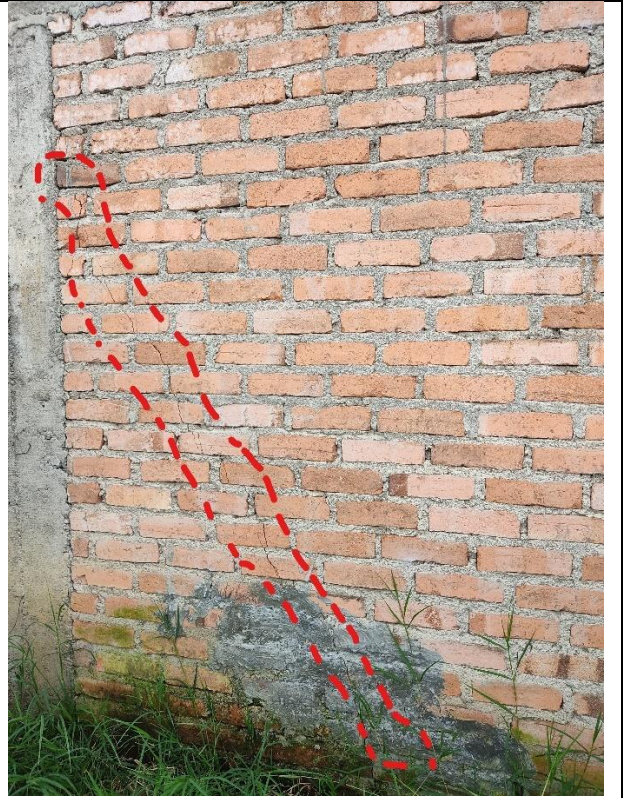
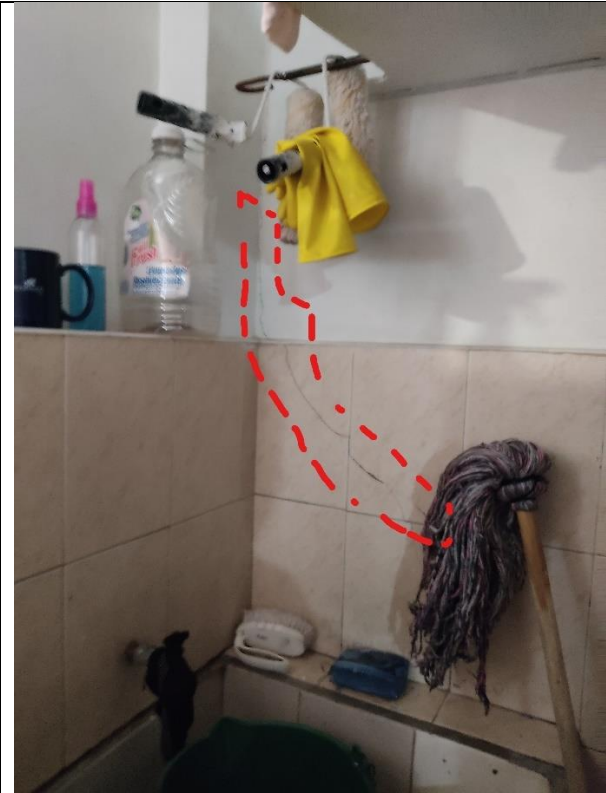
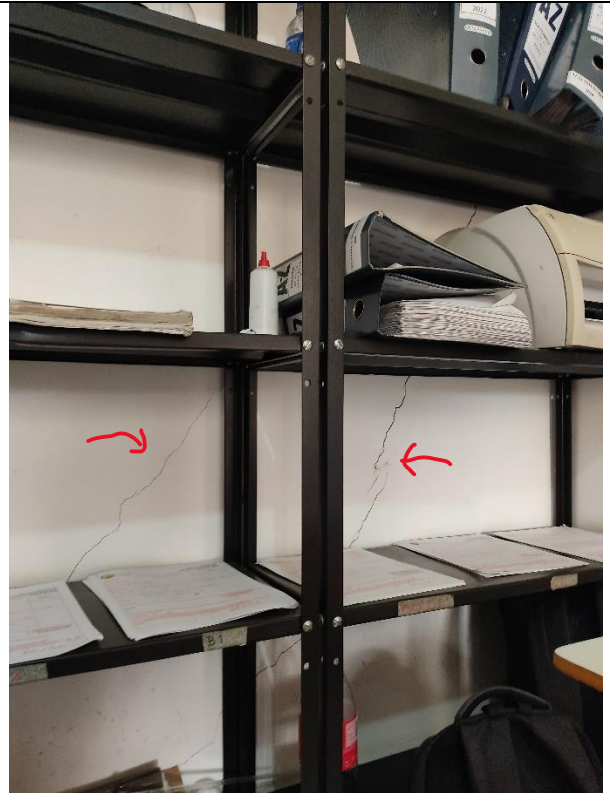
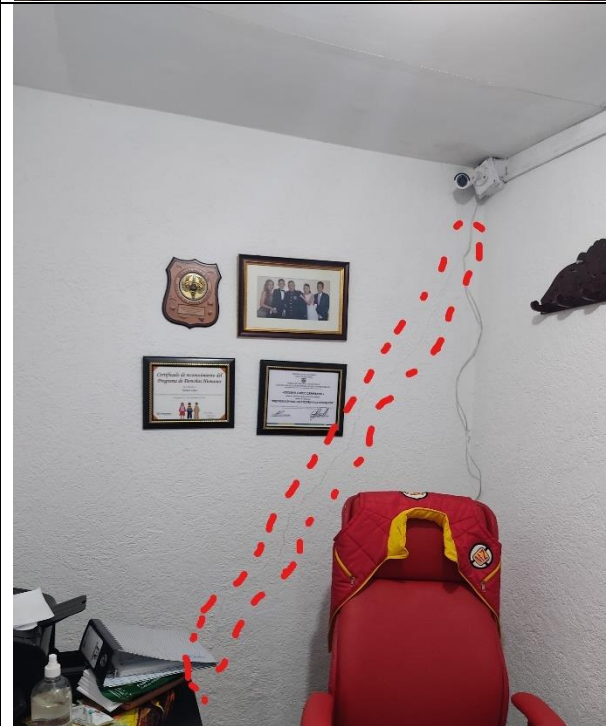
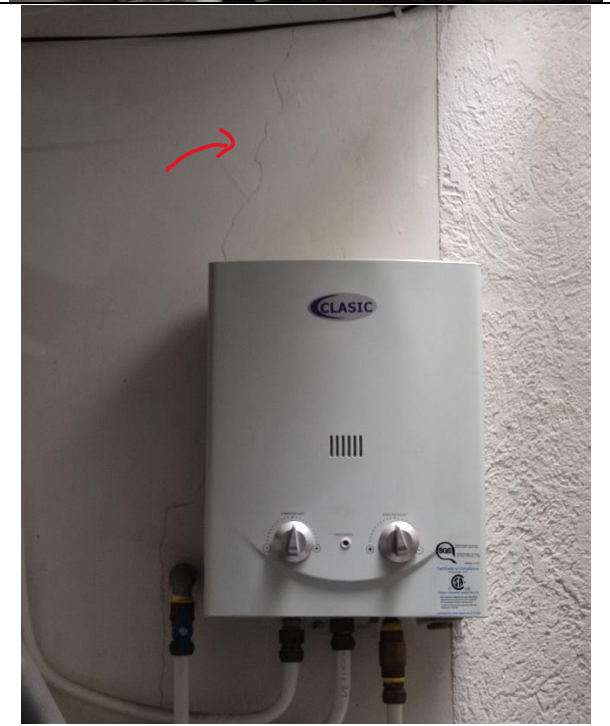
Muros internos y externos afectados por los asentamientos

DEFECTOS	DAÑOS
<p>La estructura se construyo en un sistema porticado para 3 pisos con terraza pero del cual no se dilataron los muros en ladrillo macizo asociado a un defecto <b>construccion mal elaborada</b>; no se llevo a cabo un buen estudio de suelos por lo que el desplante de la cimentacion se vio afectado negativamente debido a una descompensacion al retirar material asociado a un <b>mal diseño estructural</b> debido a que la cimentacion propuesta esta a una profundidad poco adecuada.</p>	<p>La edificacion se encuentra cimentada sobre un talud, en el proceso de desplante para una nueva construccion se desestabilizó la estructura existente generando grietas de gran longitud en piso y muros esto debido a que se generaron asentamientos diferenciales en la cimentacion existente asociado a un <b>agente externo</b> que la desestabilizo, en caso de presentarse algun otro tipo de perturbacion que afecte el apartado estructural de la edificacion, esta podria verse afectada muy negativamente.</p>

Sistema de cimentación.	Zapatatas
Observaciones y análisis.	<p>La edificación se ve afectada en la mayoría de los muros del primer nivel por el costado derecho a causa de asentamientos que sucedieron en un corto periodo de tiempo, esto debido al retiro de tierra que el vecino hizo generando un hueco que descompensó la estructura en la ZONA 1 mostrado en el diagrama del avance de la afectación y evidenciado en el registro fotográfico; al ser un sistema porticado el piso primario del primer nivel no aporta rigidez, entonces es posible afirmar que este primario se fracturó debido a los asentamientos generados por la estructura y al no asentarse de igual manera en todos lados las consecuencias se ven reflejadas en el enchape sobre el piso primario con baldosas quebradas; los muros al ser en ladrillo macizo y teniendo su propia rigidez además de no estar dilatados del sistema porticado, al momento de empezar a presentarse los asentamientos por la descompensación al haberse retirado material del predio vecino los esfuerzos axiales de los niveles superiores empezaron distribuirse entre las columnas, vigas y adicionalmente en los muros en ladrillo macizo del primer nivel; como los asentamientos de aumento progresivo son cada vez mayores, los muros van a requerir una mayor rigidez para no fallar pero al verse superada la rigidez de los muros estos se fracturan causando grietas; la cimentación al no ser visible posiblemente las cargas se hayan redistribuido dejando un lado de la estructura con más carga y si las zapatas se diseñaron a medida para este proyecto y las cargas previstas posiblemente se requiera de un reforzamiento estructural en algún momento para mitigar el daño así se haya rellenado con roca muerta en hueco generado.</p>

Recomendaciones	<p>Si el problema persiste se debe realizar un estudio que determine la vulnerabilidad de la estructura ante una fuerza sísmica y que tan afectada se encuentra por el problema generado y como consecuencia proceder con un reforzamiento estructural de ser necesario.</p>

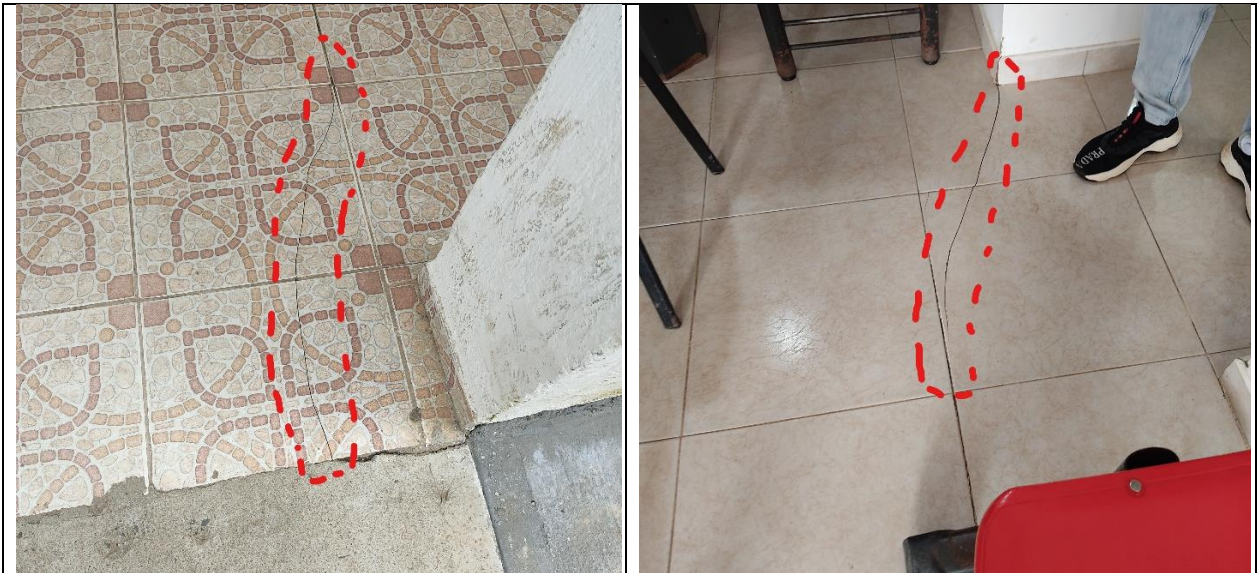
Baldosas del enchape sobre el piso primario afectadas por la descompensacion.
