**PARTICIPACIÓN COMO ASISTENTE DE INGENIERÍA ADMINISTRATIVO Y  
TECNICO DE OBRAS EN LA EMPRESA SERVICIOS DE INGENIERIA EN  
CONSULTORIA Y CONSTRUCCION SAS**

- Contrato de interventoría No.2000.13.12.003-2018 ejecutar la obra de rehabilitación alcantarillado sanitario sectores la campana y la campanita corregimiento de rozo municipio de Palmira- Valle del cauca, bajo la modalidad de precios unitarios fijos, atendiendo las solicitudes del municipio y la comunidad.

- Proyecto de interventoría técnica, administrativa, financiera y ambiental sobre el contrato de obra pública No.2000.13.05.004-2018 construcción del nuevo pozo profundo de 250m y nueva línea de impulsión municipio de Vijes.

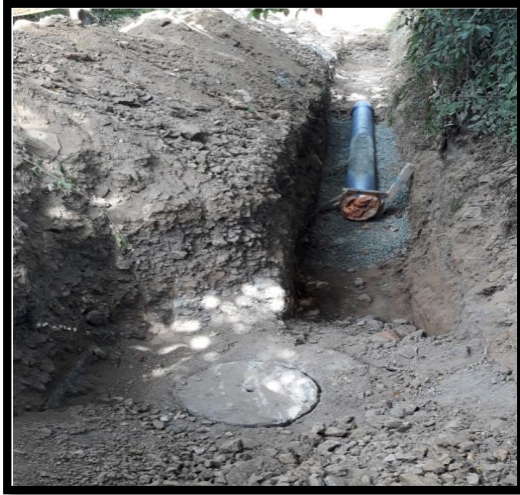
El día 30 de julio del 2019 se realiza visita al sitio de la obra en el municipio de Vijos, donde se evidencia la instalación de la tubería de la línea de impulsión sin previa autorización de la interventoría; durante el recorrido se evidencia que al excavar en la parte izquierda de la vía sentido pozo – cementerio se encuentran cámaras de alcantarillado a una profundidad de 1.3m, para lo cual la interventoría requiere el diseño de la tubería y el concepto de aprobación del diseñador para excavar e instalar la tubería al otro costado de la vía.

*Ilustración 13 Excavación e instalación  
tubería de la línea de impulsión  
Fuente: Propia*

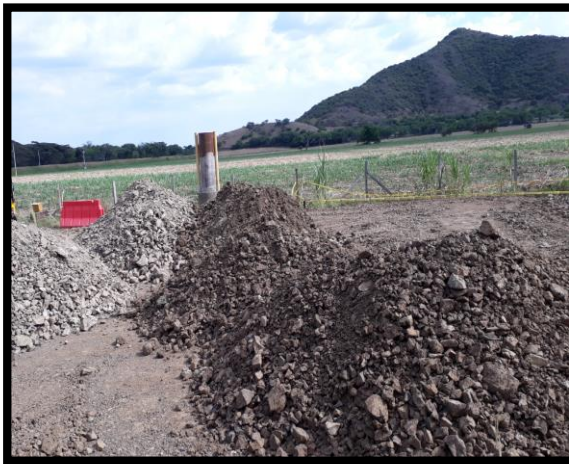
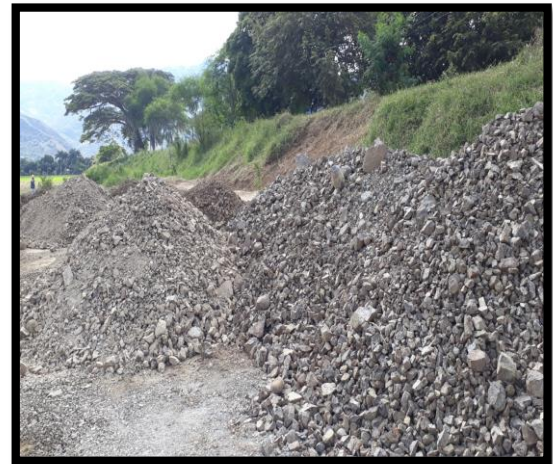
De acuerdo a los parámetros de calidad exigidos para la conformación y compactación de la plataforma para la estación de bombeo se recibe por parte del contratista el resultado de ensayo del proctor modificado realizado a el material utilizado para la misma.

*Ilustración 15 Material de conformación de la plataforma para la estación de  
bombeo  
Fuente: Propia*

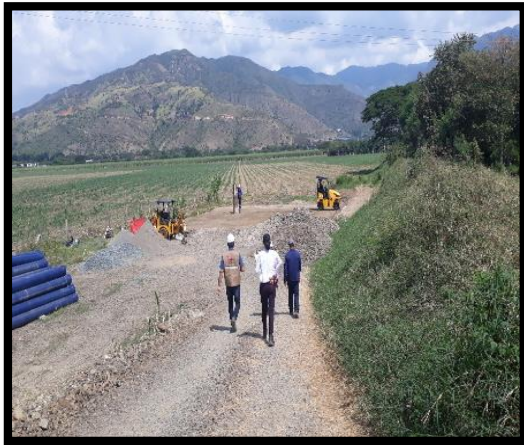
En la conformación del talud se observaron baches que no permitían que la capa fuera uniforme por lo cual no se está garantizando la compactación requerida (Proctor modificado al 95%).

*Ilustración 19 Sitio de conformación plataforma.  
Fuente: Propia*

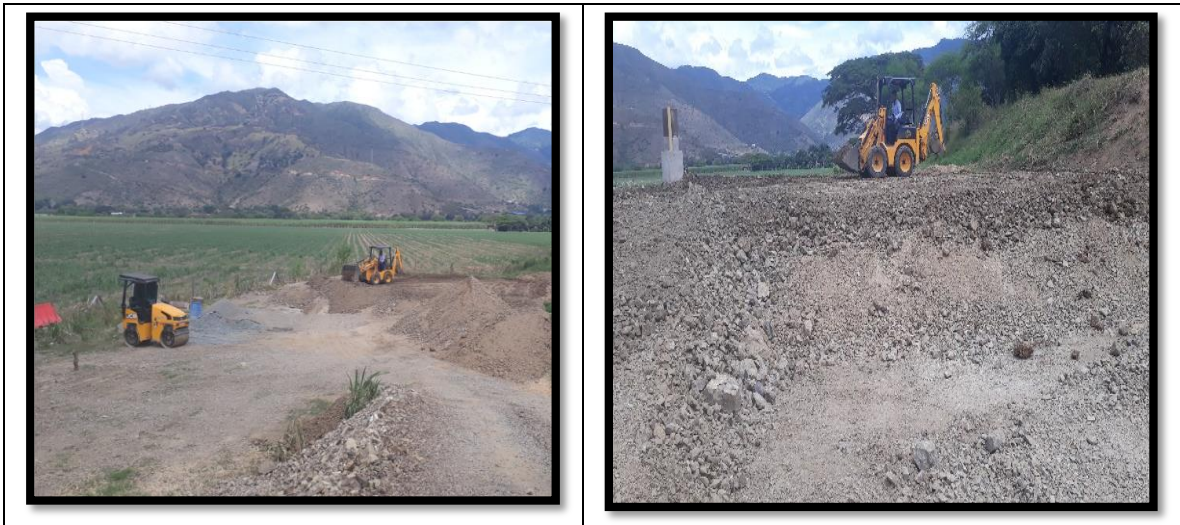
Los resultados del segundo ensayo de determinación de la densidad y del contenido de agua del suelo y del suelo agregado en el terreno empleando medidores nucleares (profundidad reducida) I.N.V. E-164-13 respecto a los resultados iniciales ha disminuido el porcentaje de compactación para la cual la interventoría requiere un plano en planta de la ubicación de los apiques para identificar las zonas de riesgo.

*Ilustración 24 Conformación y compactación de las capas de la plataforma para la estación de bombeo*  
*Fuente: Propia*

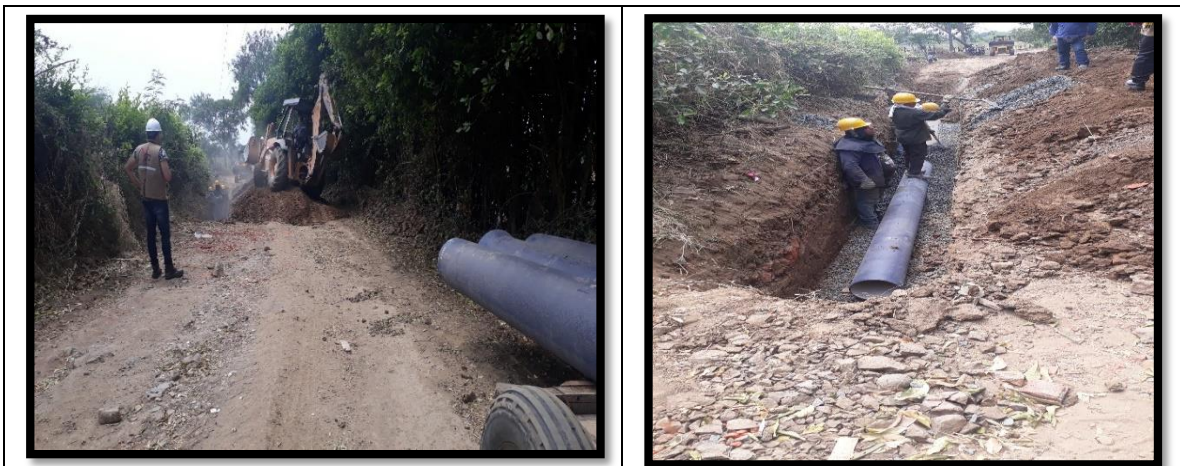
Hasta la fecha iban instalados 420ml de tubería de la línea de impulsión, y en la conformación de la plataforma se le requiere mejorar la compactación y tomar muestras para el ensayo, en los sitios dados por la interventoría.

*Ilustración 25 Instalación tubería de la línea de impulsión (420ml)*  
*Fuente: Propia*

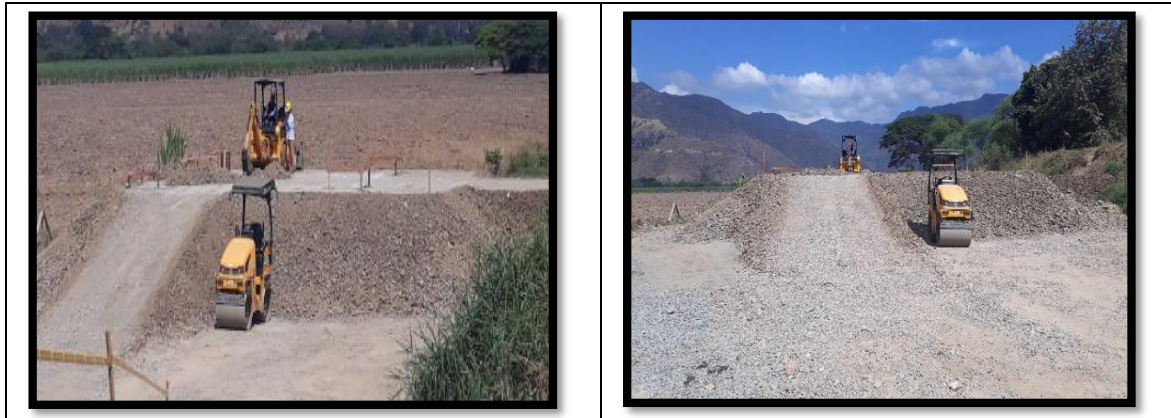
El día 03 de septiembre de 2019 se evidencia en la obra el relleno y compactación de la plataforma terminada y de acuerdo a los resultados de los ensayos cumpliendo y superando el requerimiento establecido de compactación al 95% del proctor modificado.

*Ilustración 30 Conformación y compactación de la plataforma de relleno terminada.*

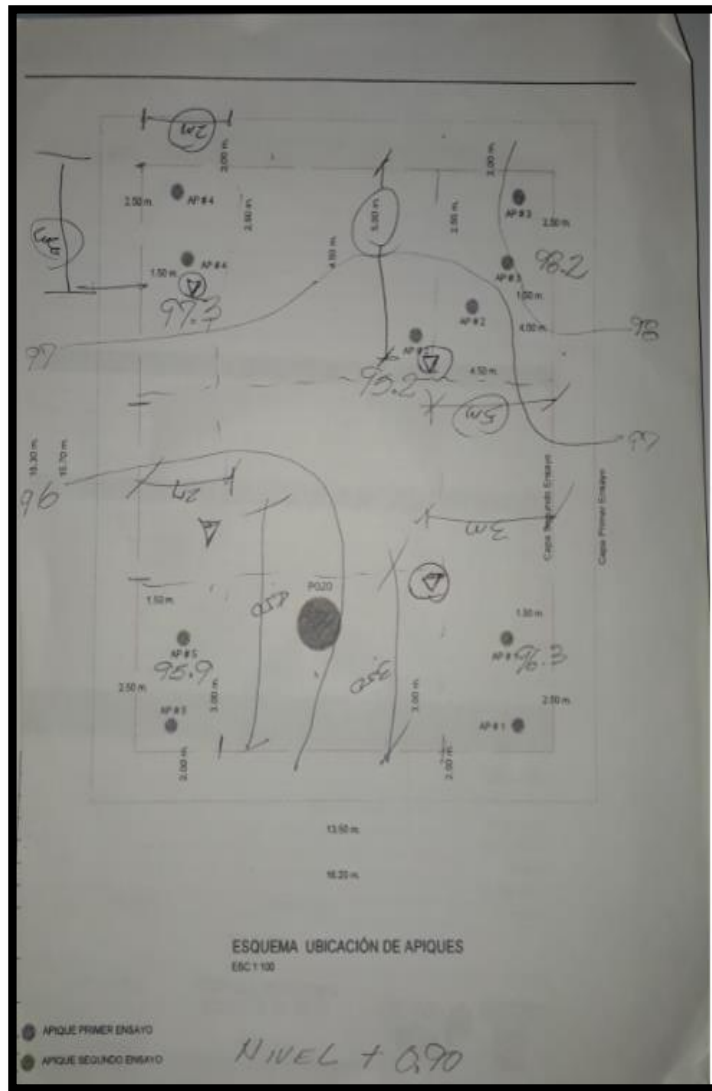
Ilustración 68 Esquema ubicación apiques en la plataforma para el segundo ensayo

Para realizar un control y gestión del riesgo a la compactación de la plataforma, el equipo de interventoría realizó un esquema de los apiques que se realizaron a la plataforma.

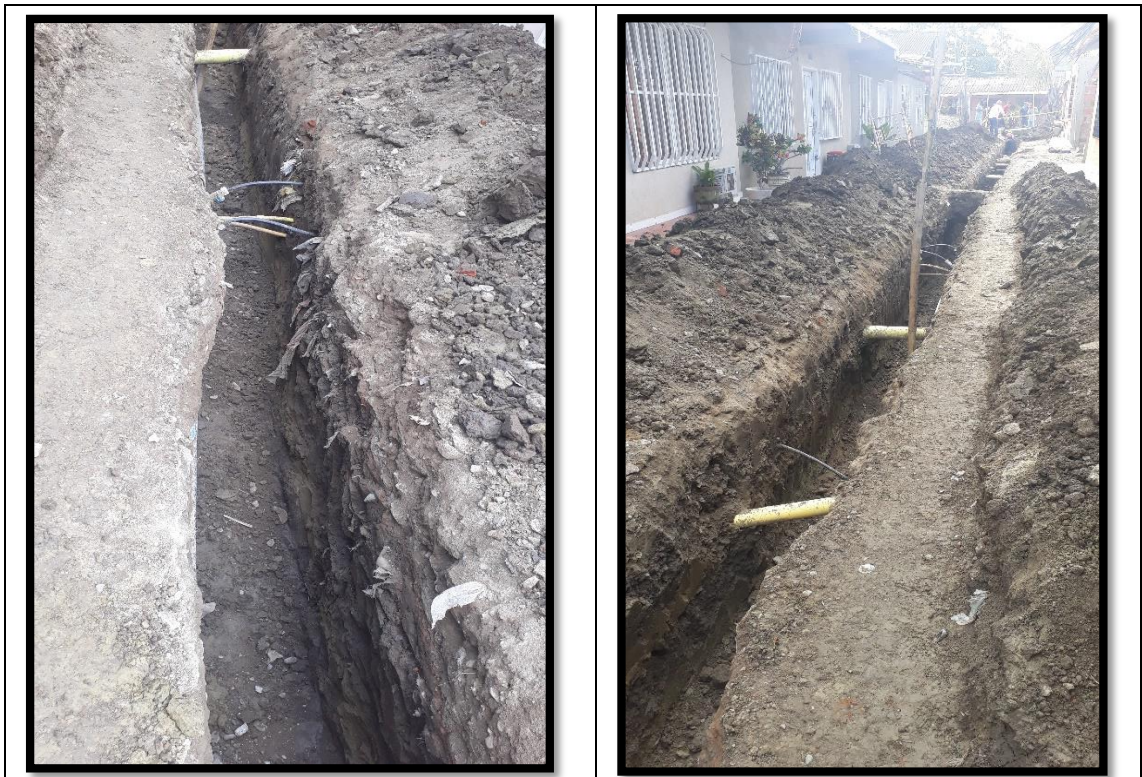
Se le requiere al residente de obra la ubicación de los puntos de control, para garantizar la calidad de la obra en la correcta colocación de la tubería de alcantarillado, cumpliendo con las cotas de diseño.

*Ilustración 77 Excavación para la instalación de la tubería de alcantarillado en el Callejón Chará.*
