**INTERVENCIÓN COMO AUXILIAR DE INGENIERÍA EN LA CONSTRUCCIÓN
DEL CONJUNTO RESIDENCIAL CONDOMINIO VERSALLES**

UNIVERSIDAD DEL CAUCA
FACULTAD DE INGENIERÍA CIVIL
PROGRAMA INGENIERIA CIVIL
POPAYÁN
2017

**Informe Final sobre el desarrollo de obra en la práctica de
modalidad pasantía para obtener el título de Ingeniero Civil**

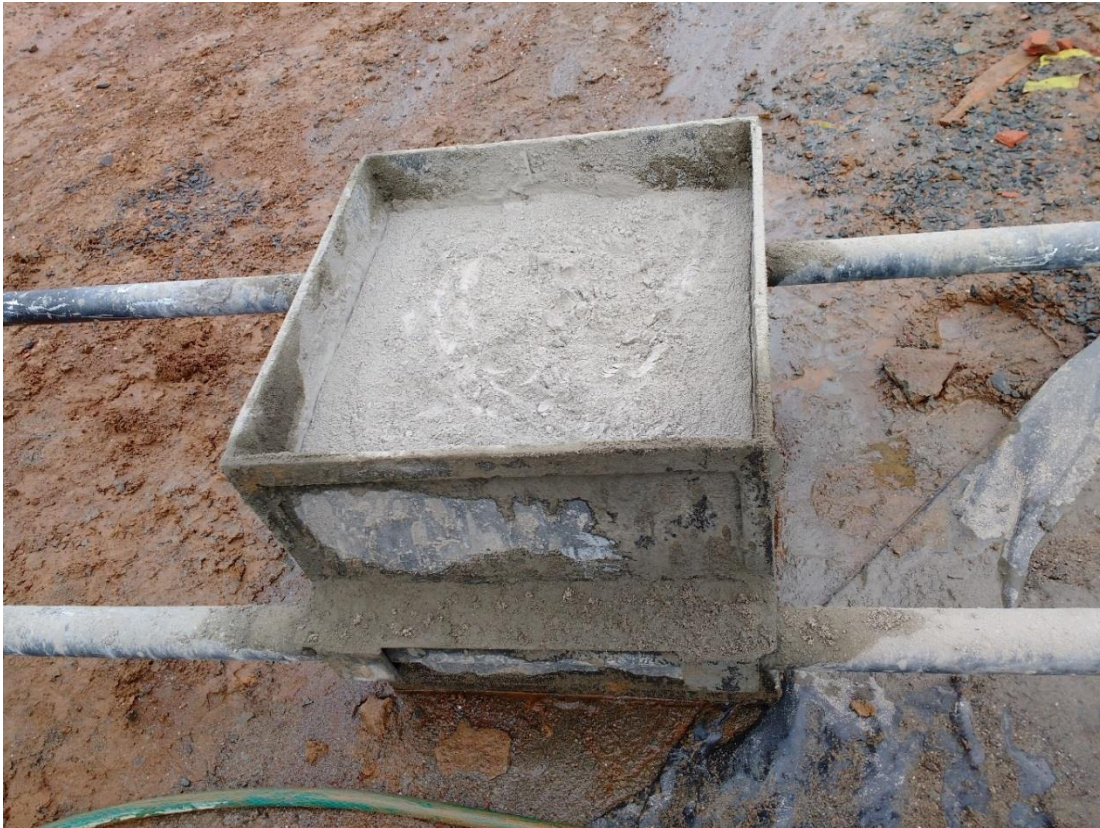
Figura 13. Volumen saco de cemento de 42,5kg en cajón de 0,35³

Por esta razón se cambiaron los cajones de 0,35³ por cajones de 0,33³, este volumen se ajusta a los sacos de cemento de 42,5kg lo cual lo verificamos con la misma fórmula del libro "Concreto simple" (capítulo 10) proporciones en volumen suelto del Ingeniero Gerardo Rivera.

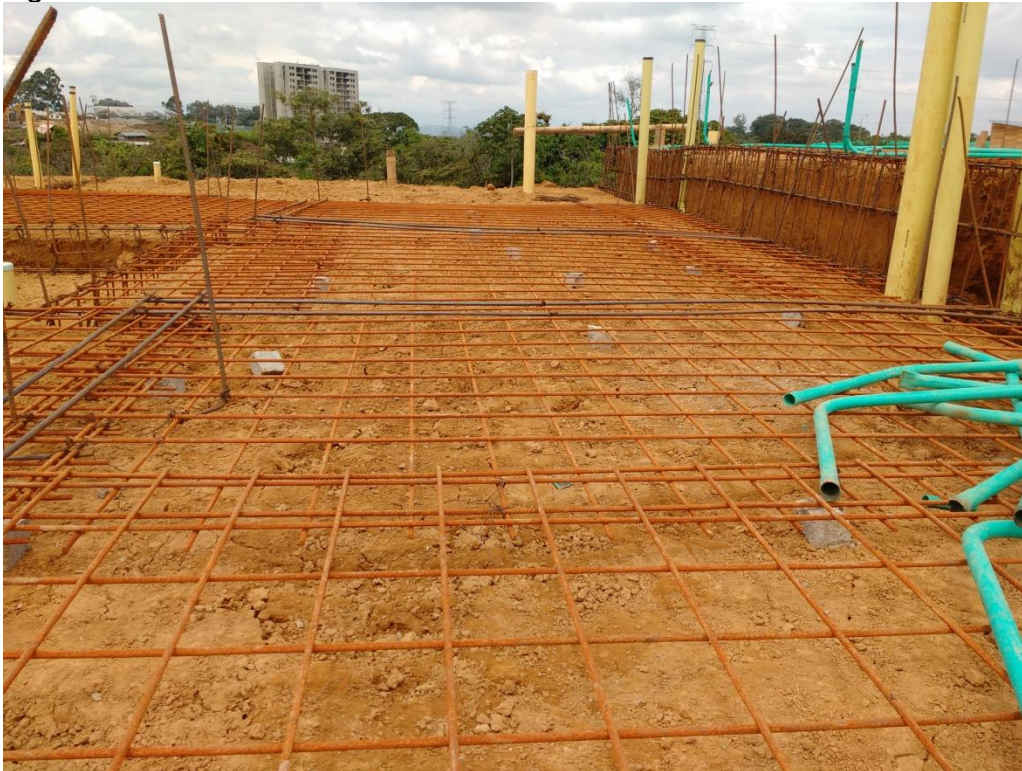
Figura 27. Mala ubicación de acero de refuerzo en losa de cimentación

El pasante supervisó que se corrigiera este error y socializó con el personal encargado de realizar la colocación del acero de cimentación para que realicen una correcta lectura de planos, se observa en el plano estructural que el acero de refuerzo de Z3 va en la parte inferior de la malla electro soldada, se procede a reubicar este refuerzo para corregir y seguir con el plano estructural.

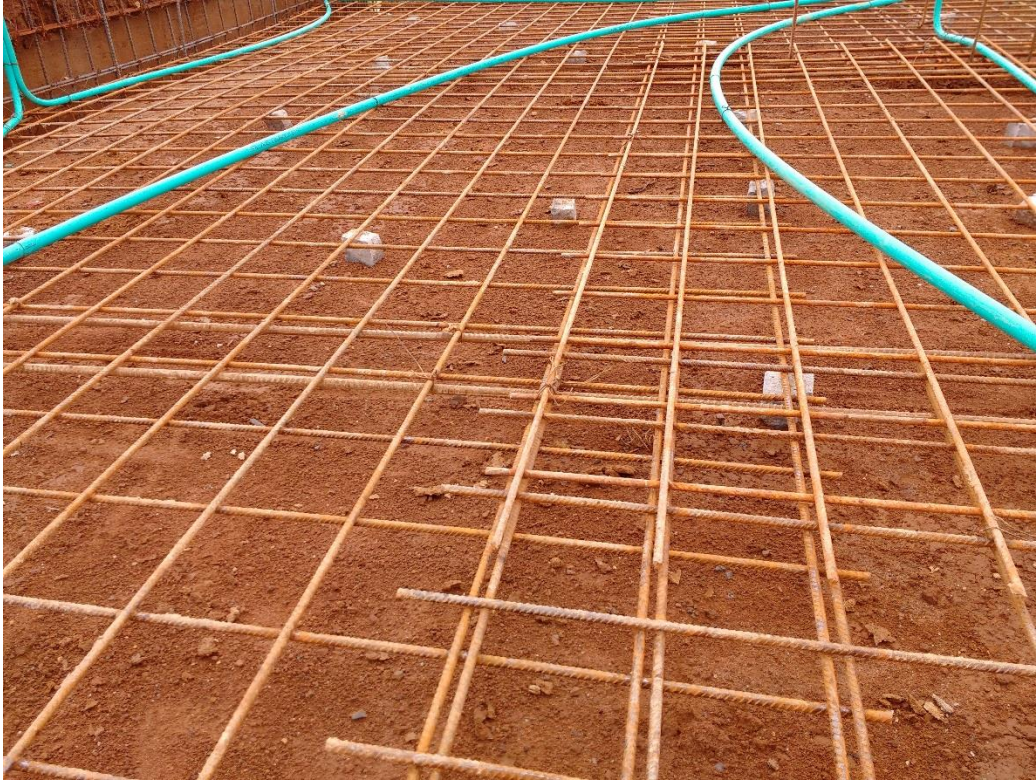
Figura 30. Reubicación aceros de refuerzo losa de cimentación

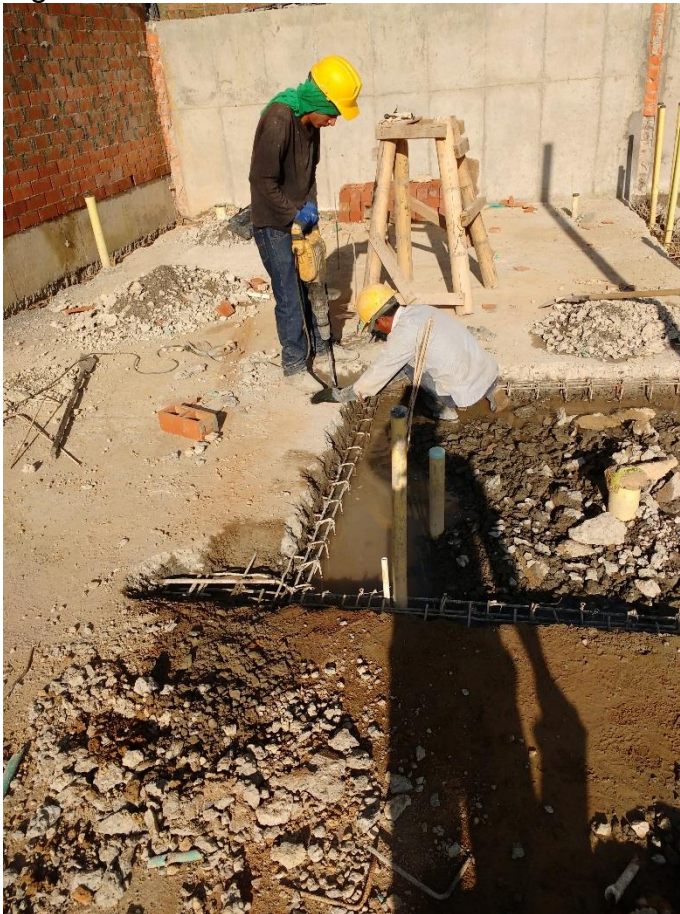
Figura 49. Demolición losa de cimentación casas 13A y 14A

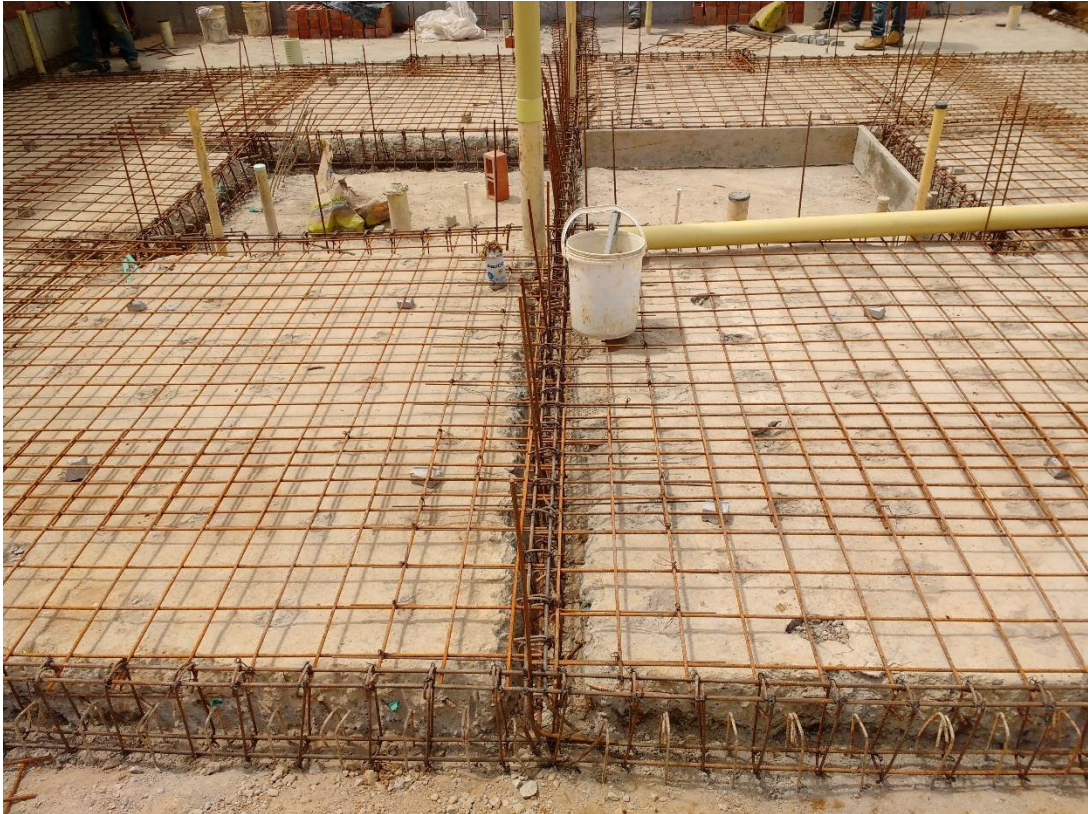
Figura 50. Armado de acero en parte superior losa de cimentación casas 13A y 14A

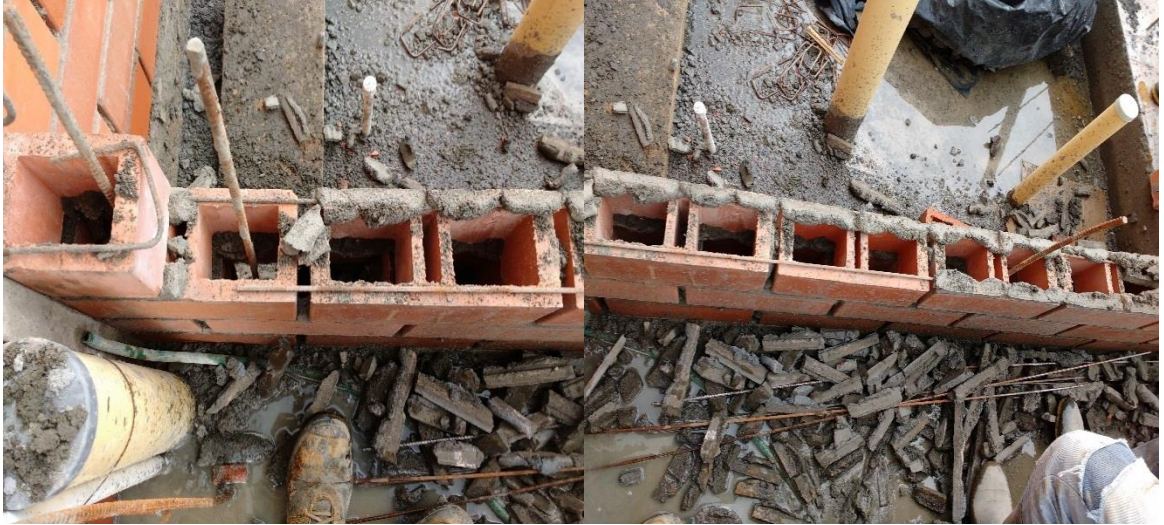
Al inspeccionar la mampostería el pasante encuentra e informa al residente de obra mal procedimiento constructivo en la colocación del refuerzo horizontal (*grafiles*), es de suma importancia que este refuerzo cubra toda la extensión del muro en sus celdas para que haya una completa distribución de cargas, se evidencio también que no se estaba realizando una buena limpieza al ladrillo ya que en ocasiones las celdas se llenan de polvo causando que el mortero tenga una mala adherencia, esto lo podemos ver en la siguiente figura:

Figura 59. Mal procedimiento de instalación de *grafiles*.

Debido a esta situación se decide demoler parte del muro y socializar con los mamposteros para que este procedimiento se corrija y se haga de la manera correcta, lo cual fue supervisado y controlado por el pasante, también se realizó una limpieza superficial al ladrillo para que el polvillo no afecte la adherencia del mortero de pega.

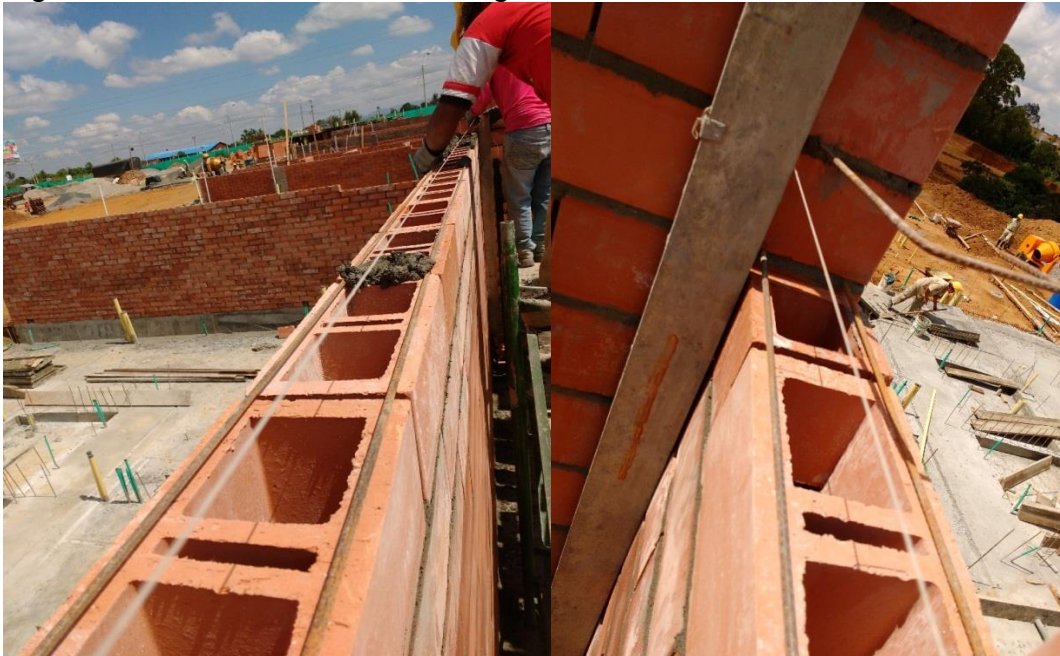
Figura 60. Correcta colocacion de *grafiles*

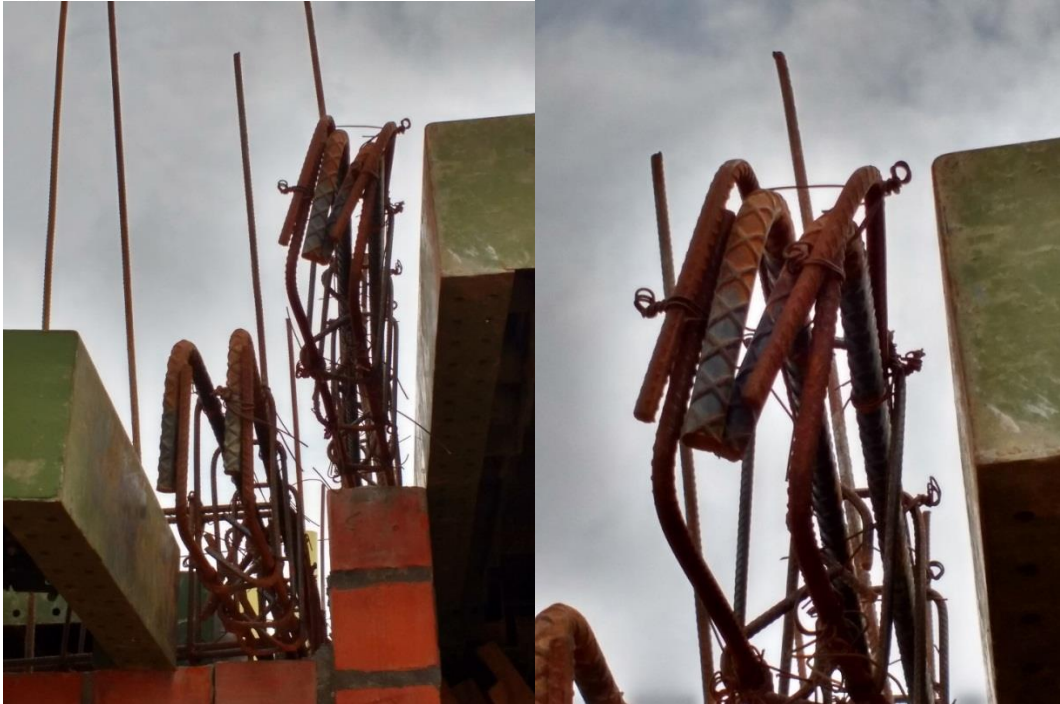
Figura 63. Mala ubicación de acero a flexión

El pasante socializa con el personal que se encarga de esta actividad para corregir y dar seguimiento según plano 2/2, es válido recordar que el acero #5 va en la parte superior de la viga ya que este es un voladizo y su trabajo será a flexión por lo tanto se requiere un refuerzo con mayor diámetro.

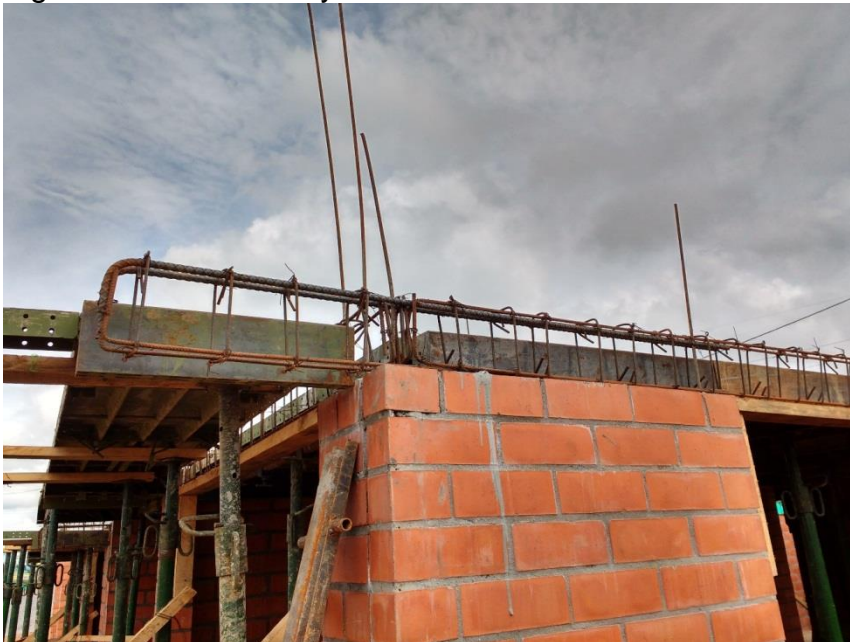
Figura 64. Corrección y reubicación de acero #5 a flexión en voladizo

El pasante inspecciona que se realizara la corrección en el armado del acero del castillo en el voladizo, como podemos ver en la Figura 64, el acero a flexión se ubica en la parte superior, dos barras #5, para su trabajo a flexión y dos barras #3 en la parte inferior, es importante realizar el traslapeo en la parte superior del castillo que es donde va el corte de las dos barras, el pasante entrego informe de esta actividad a la ingeniera residente.

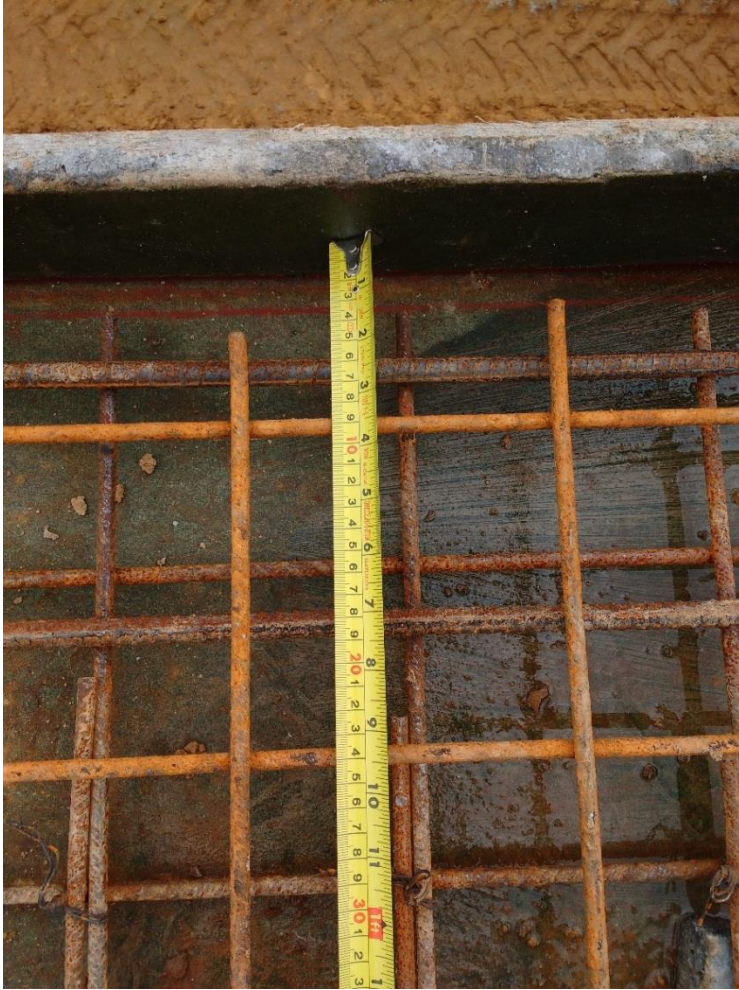
Figura 68. Mala separación en acero de refuerzo en corte V4 eje 0 entre A-C

El pasante luego de inspeccionar y evidenciar el error constructivo verifica que se tomen los correctivos necesarios para cumplir con el plano estructural como podemos observar en la siguiente figura:

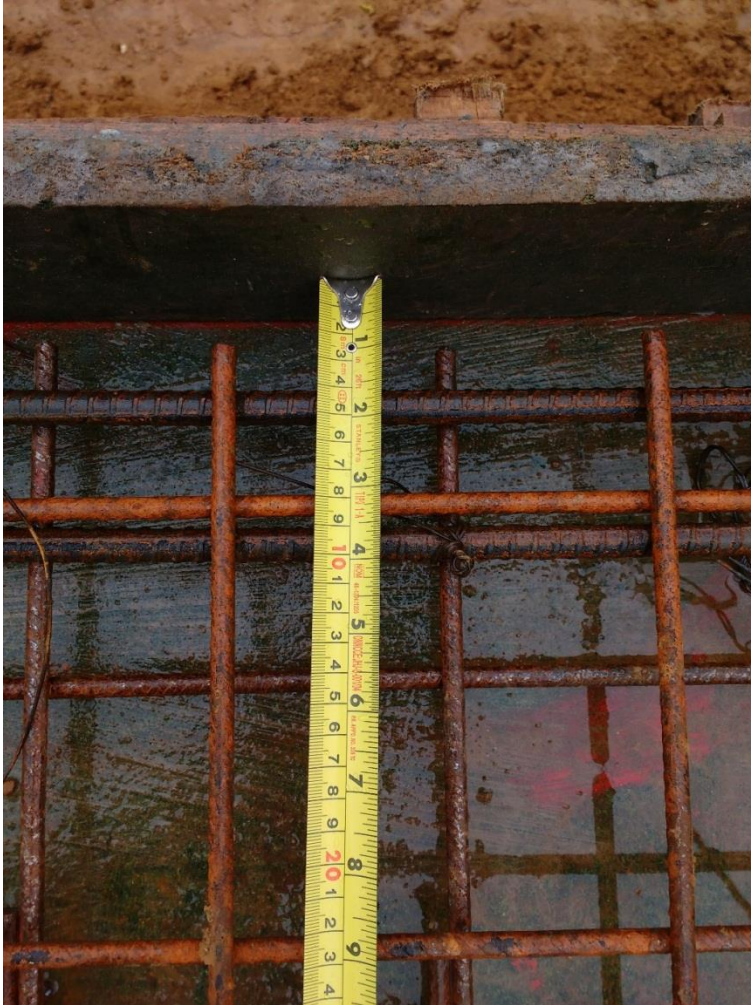
Figura 69. Corrección en la separación del refuerzo en V4

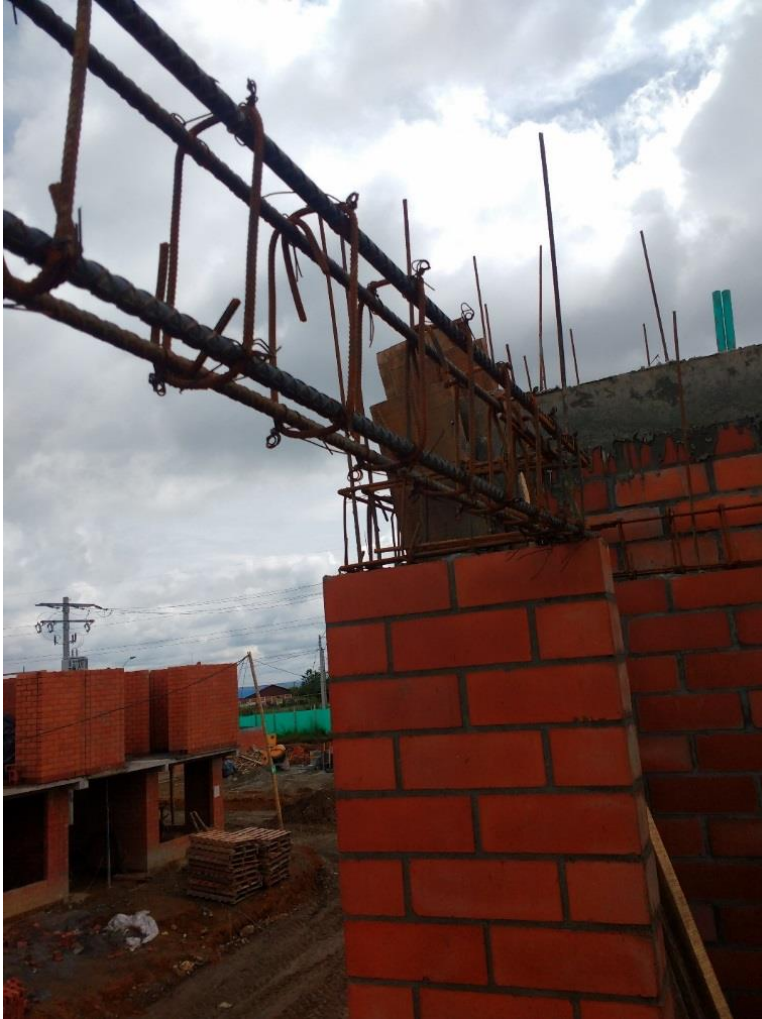
Figura 70. Mala ubicación de acero de refuerzo a flexión

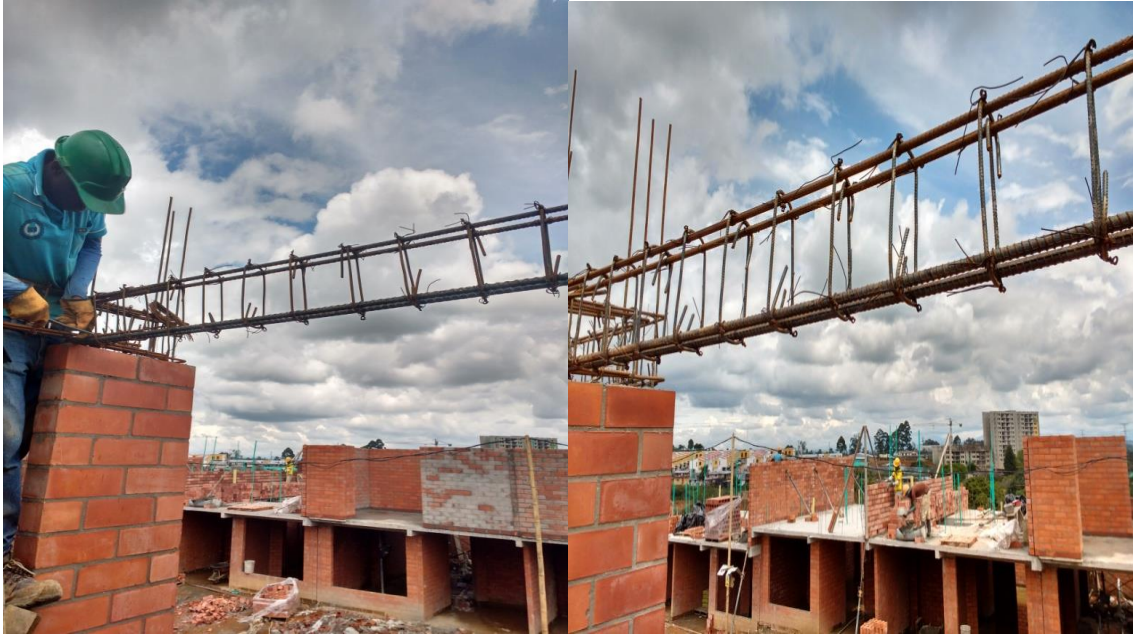
Figura 71. Corrección acero viga de amarre
