**PROYECTO PRÁCTICA PROFESIONAL
PARTICIPACIÓN COMO AUXILIAR DE INGENIERÍA EN LA PRIMERA
FASE DE LA CONSTRUCCIÓN DE VIVIENDA UNIFAMILIAR PITAYÓ –
SILVIA CAUCA**

**UNIVERSIDAD DEL CAUCA
FACULTAD DE INGENIERÍA CIVIL
DEPARTAMENTO DE CONSTRUCCIÓN
POPAYÁN-CAUCA
2017**

**PROYECTO FINAL TRABAJO DE GRADO EN MODALIDAD PRÁCTICA
PROFESIONAL, PARA OPTAR EL TÍTULO DE INGENIERO CIVIL.**

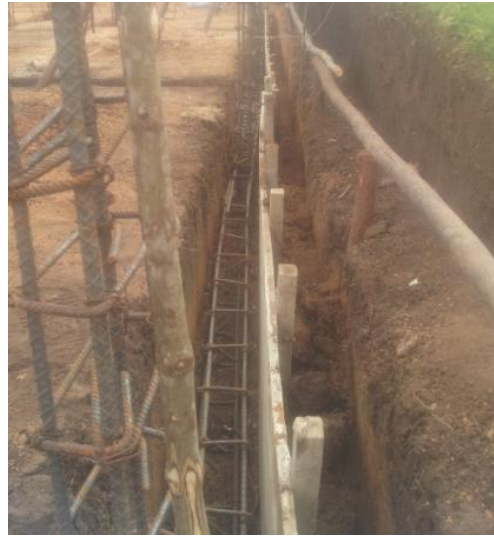
Se presentó inconvenientes con la excavación ya que una vez localizados los ejes, se procedió a colocar los hilos para el ancho de la excavación, ubicándolos a un lado del eje y no centrados, por lo tanto la excavación en un sentido quedó corrida 10 cm, entonces se requirió cortar la parte faltante y el lado sobrante se utilizó formaleta.

Foto 11. Detalle de sobre excavación.
Fuente Construcción propia

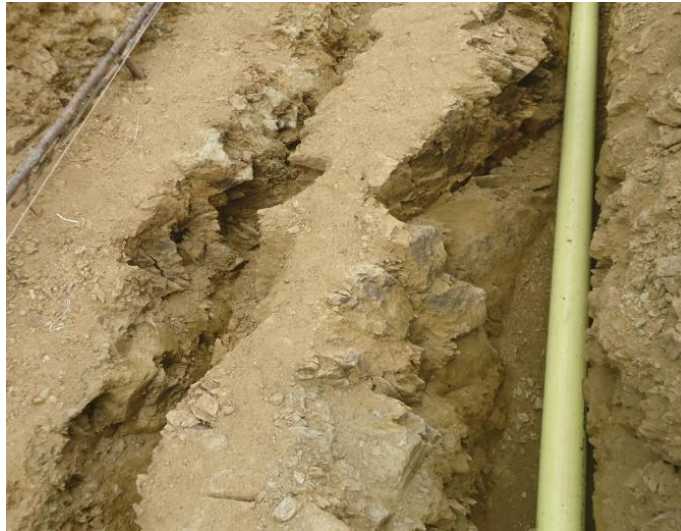
El suelo menos profundo fue relativamente fácil de excavar logrando cortes limpios, sin embargo a medida que el suelo es más profundo debido a los cortes, éste se encuentra más compactado y con presencia de roca fracturada por lo cual dificultó y disminuyó el avance de la excavación. La vivienda número uno fue la que presentó mayor cantidad de roca por lo que con ayuda de la comunidad se logró excavar de manera más rápida.

Foto 15. Suelo con presencia de roca partida.
Fuente Construcción propia

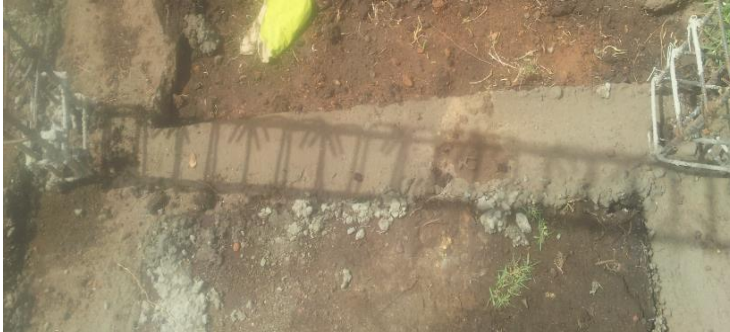
Se presentaron problemas con el ancho de algunas vigas el cual es de 20 cm, encontrándose secciones variables de 14 a 30 cm. Las vigas con menor sección que lo diseñado se demolieron.

Foto 20. Viga con sección variable.
Fuente Construcción propia

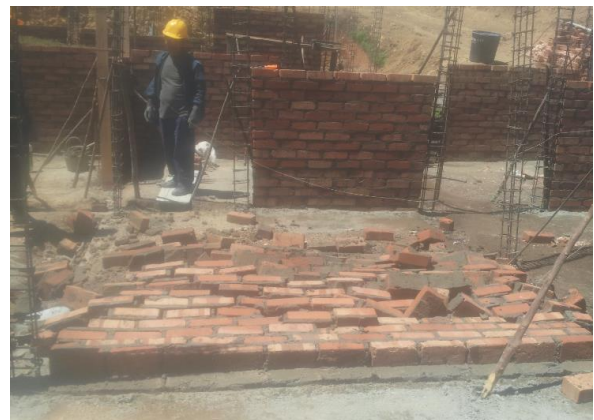
Foto 25. Muro derribado por acción del viento.
Fuente Construcción propia

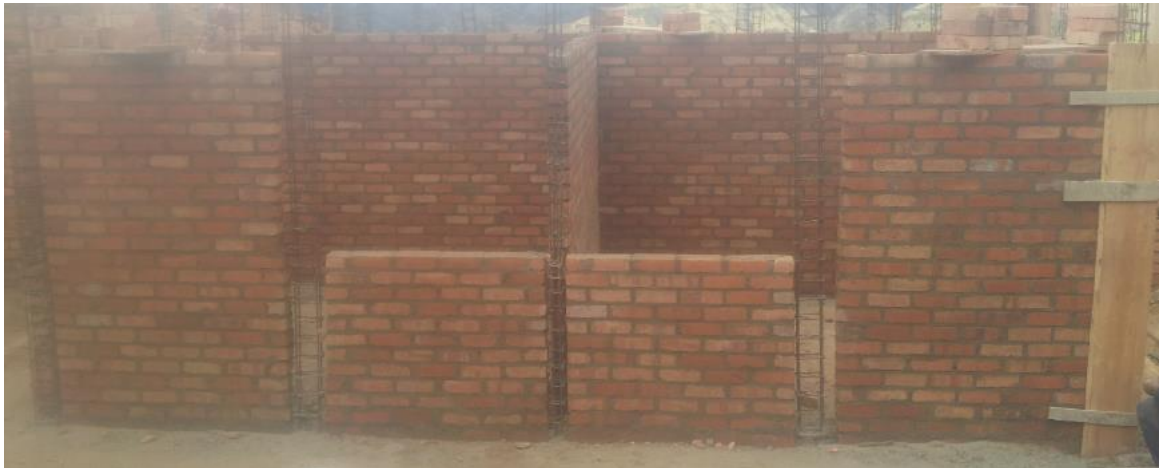
La limpieza se realizaba de manera inadecuada ya que a pesar de la insistencia hacia los maestros de limpiar el ladrillo cuando el mortero está fresco, éstos dejaban avanzar al fraguado, y en muchas ocasiones de endurecer el mortero hasta tal punto de resultar imposible la remoción del mortero y cemento que mancha el ladrillo. Utilizando cepillos de cerdas de alambre y agua se trató de limpiar el ladrillo, sin embargo cuando éste se secaba dejaba de manifiesto las manchas de cemento. Posterior a ello se realizará un procedimiento de limpieza más exhaustivo utilizando ácidos e hidrofugando.

Foto 26. Muros fachada trasera.
Fuente Construcción propia

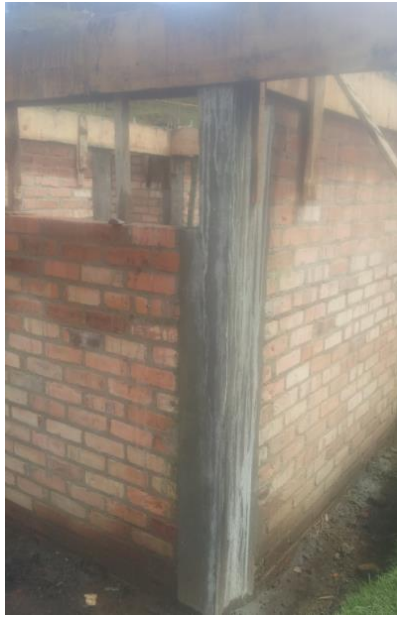
En las primeras vigas fundidas se presentó problema con la presentación y cantidad de agua utilizada ya que se pudo observar que al día siguiente de la fundición el muro presentaba una mancha blanca y restos de concreto seco regados en la parte baja de la formaleta. Para esto se recomendó asegurar más la formaleta disminuir agua a la mezcla y limpiar el concreto que logre pasar por debajo de la formaleta.

Foto 36. Resto de fundición de vigas.
Fuente Construcción propia.

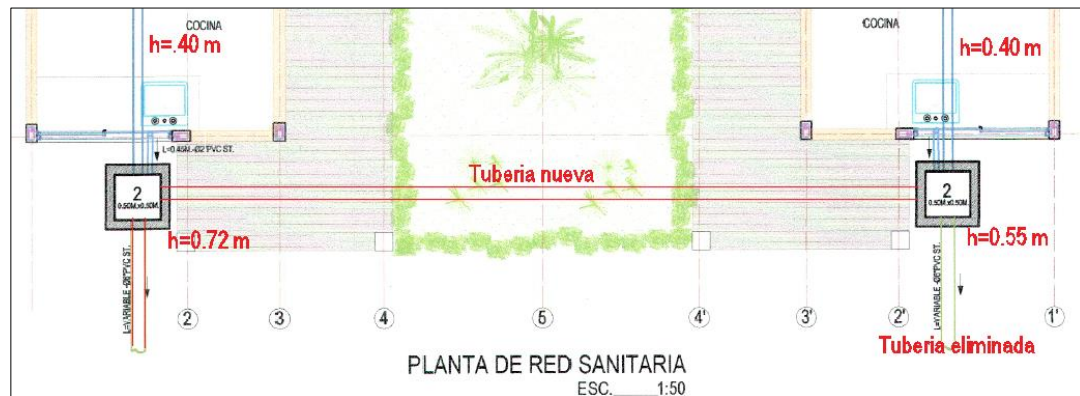
La modificación consistió en conectar la recámara de una de las viviendas a la recámara de la otra en lugar de conectarla a la red principal sin embargo esto no corresponde al contrato de las viviendas si no a los contratistas encargados del acueducto, alcantarillado y PTAR; ellos requirieron excavar bajo algunos pisos de porche que ya se encontraban fundidos, se debió demoler y posteriormente fundir.

Figura 6. Detalle de la modificación de la red sanitaria.
Fuente Construcción propia

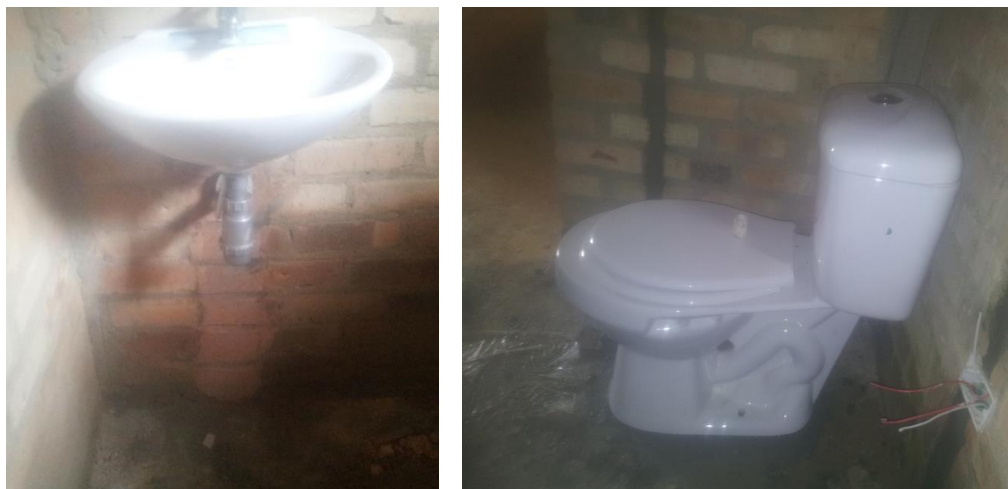
Los sanitarios y lavamanos se instalaron sin mayores inconvenientes, la única observación fue que en algunos lavamanos se utilizaron puntillas en lugar de los correspondientes tornillos lo cual fue corregido.

Foto 58. Lavamanos y sanitario instalados.
Fuente Construcción propia.

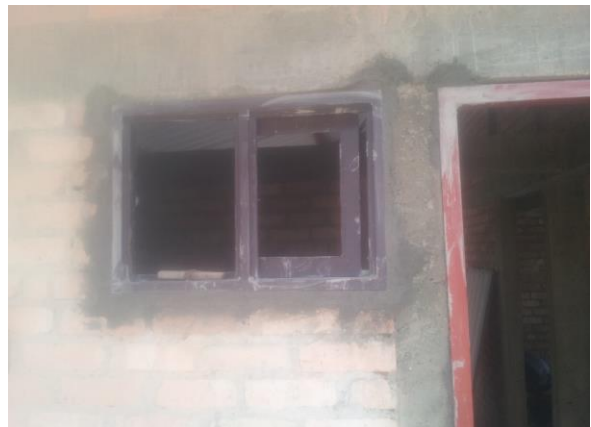
Foto 64. Ventana y puerta fundidas y sin limpiar.
Fuente Construcción propia.

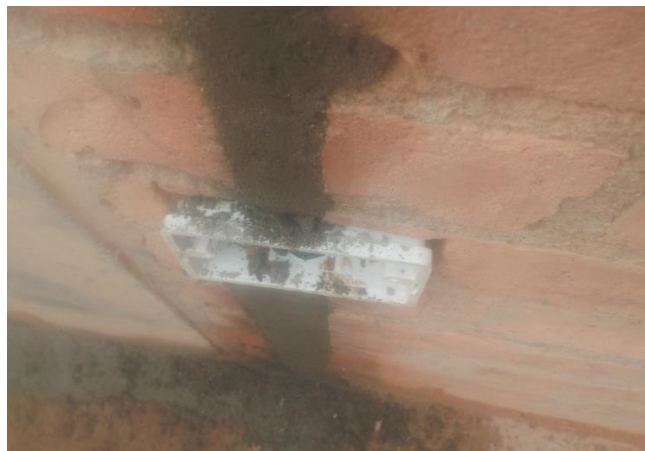
Debido a que en el momento de la ejecución de ésta actividad se presentaban retrasos para la entrega de la obra, se inició con un frente de trabajo quién sólo se dedicaba a realizar las regatas e instalación de tubería para las instalaciones eléctricas previamente replanteadas, y posterior a ello otro frente de trabajo adecuaba el cableado e instalación de tomacorriente, interruptores, medidores y puesta a tierra.

Foto 67. Caja y emboquillado en mal estado.
Fuente Construcción propia.
