**INTERVENCIÓN COMO AUXILIAR DE INGENIERÍA EN LA CONSTRUCCIÓN
DEL CONJUNTO RESIDENCIAL CONDOMINIO VERSALLES**

UNIVERSIDAD DEL CAUCA
FACULTAD DE INGENIERÍA CIVIL
PROGRAMA INGENIERIA CIVIL
POPAYÁN
2018

**Informe Final sobre el desarrollo de obra en la práctica de
modalidad pasantía para obtener el título de Ingeniero Civil**

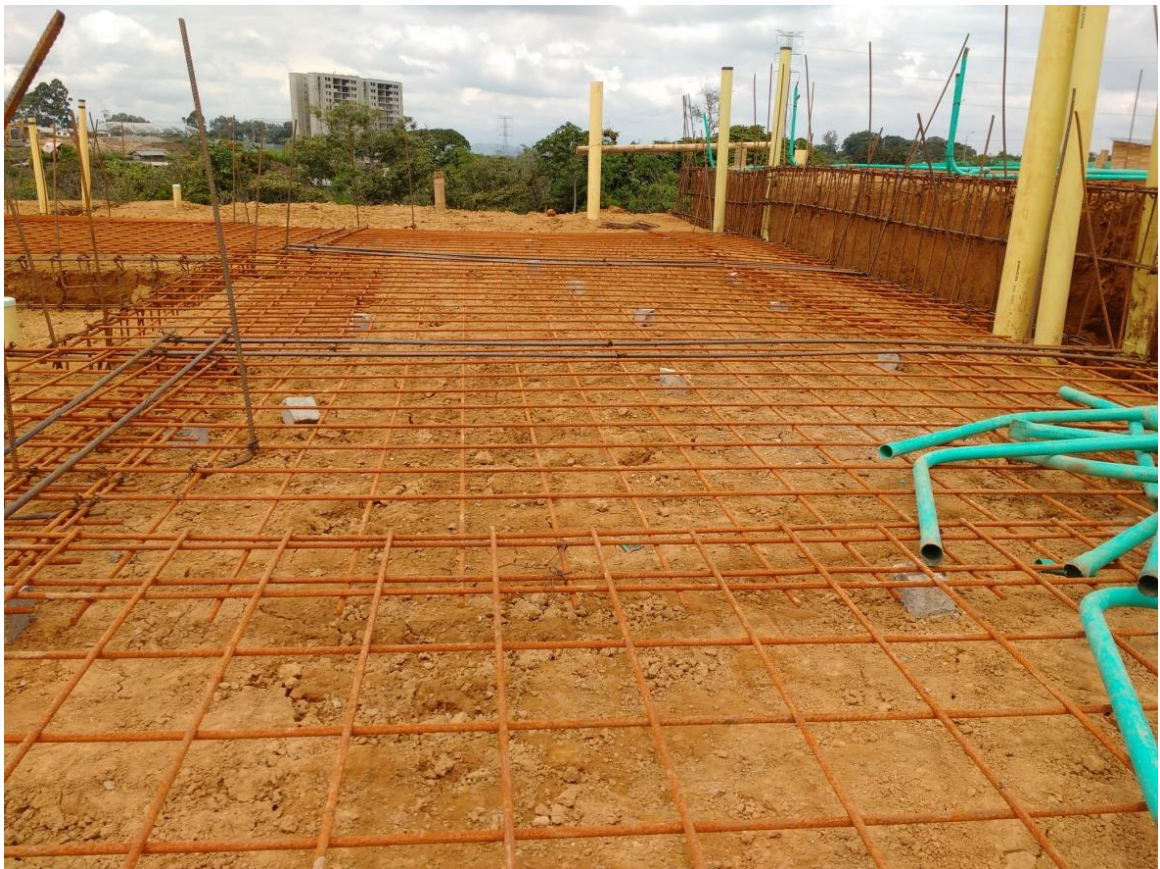
Figura 86. Mala ubicación de acero de refuerzo en losa de cimentación.

La figura 27 muestra el plano estructural de las vigas de cimentación, donde se verifico el error cometido en sitio con la localización del acero de refuerzo.

El pasante supervisó que se corrigiera este error y socializó con el personal encargado de realizar la colocación del acero de cimentación para que realicen una correcta lectura de planos, se observa en el plano estructural que el acero de refuerzo de Z3 va en la parte inferior de la malla electro soldada, se procede a reubicar este refuerzo para corregir y seguir con el plano estructural.

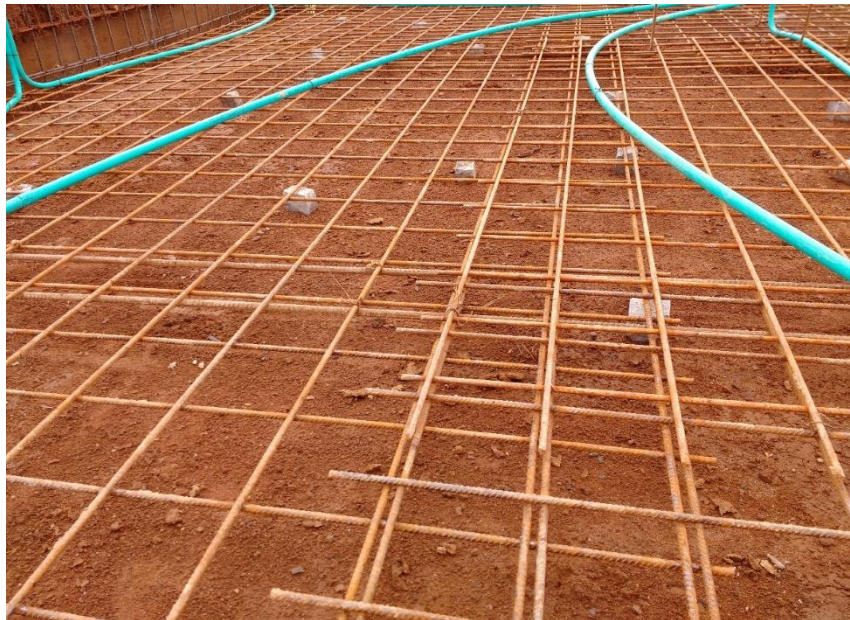
Figura 29. Reubicación aceros de refuerzo losa de cimentación

Igualmente, como se muestra en la figura 29 se debe garantizar una correcta colocación de las panelas, estas con el fin de que haya un buen recubrimiento del acero de malla electro soldada como también realizar un correcto traslapeo entre las mallas de refuerzo como vemos en la figura, el pasante se encargó de estas revisiones para proseguir con la fundición.

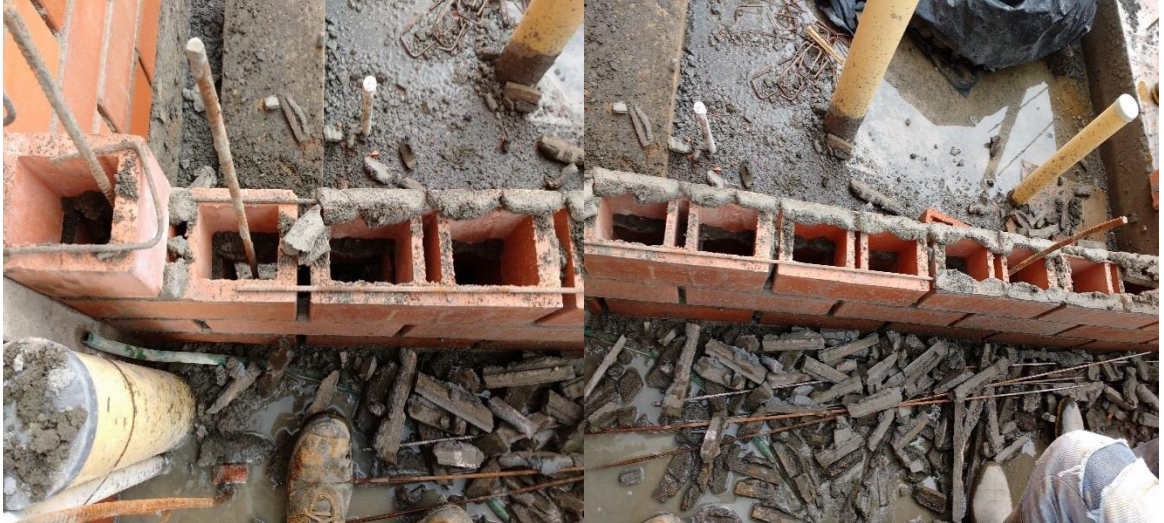
Figura 247. Mal procedimiento de instalación de *grafiles*.

Al inspeccionar la mampostería el pasante encuentra e informa al residente de obra mal procedimiento constructivo en la colocación del refuerzo horizontal (*grafiles*), es de suma importancia que este refuerzo cubra toda la extensión del muro en sus celdas para que haya una completa distribución de cargas, se evidencio también que no se estaba realizando una buena limpieza al ladrillo ya que en ocasiones las celdas se llenan de polvo causando que el mortero tenga una mala adherencia, esto lo podemos ver en la figura 57.

Debido a esta situación se decide demoler parte del muro y socializar con los mamposteros para que este procedimiento se corrija y se haga de la manera correcta, lo cual fue supervisado y controlado por el pasante, también se realizó una limpieza superficial al ladrillo para que el polvillo no afecte la adherencia del mortero de pega.

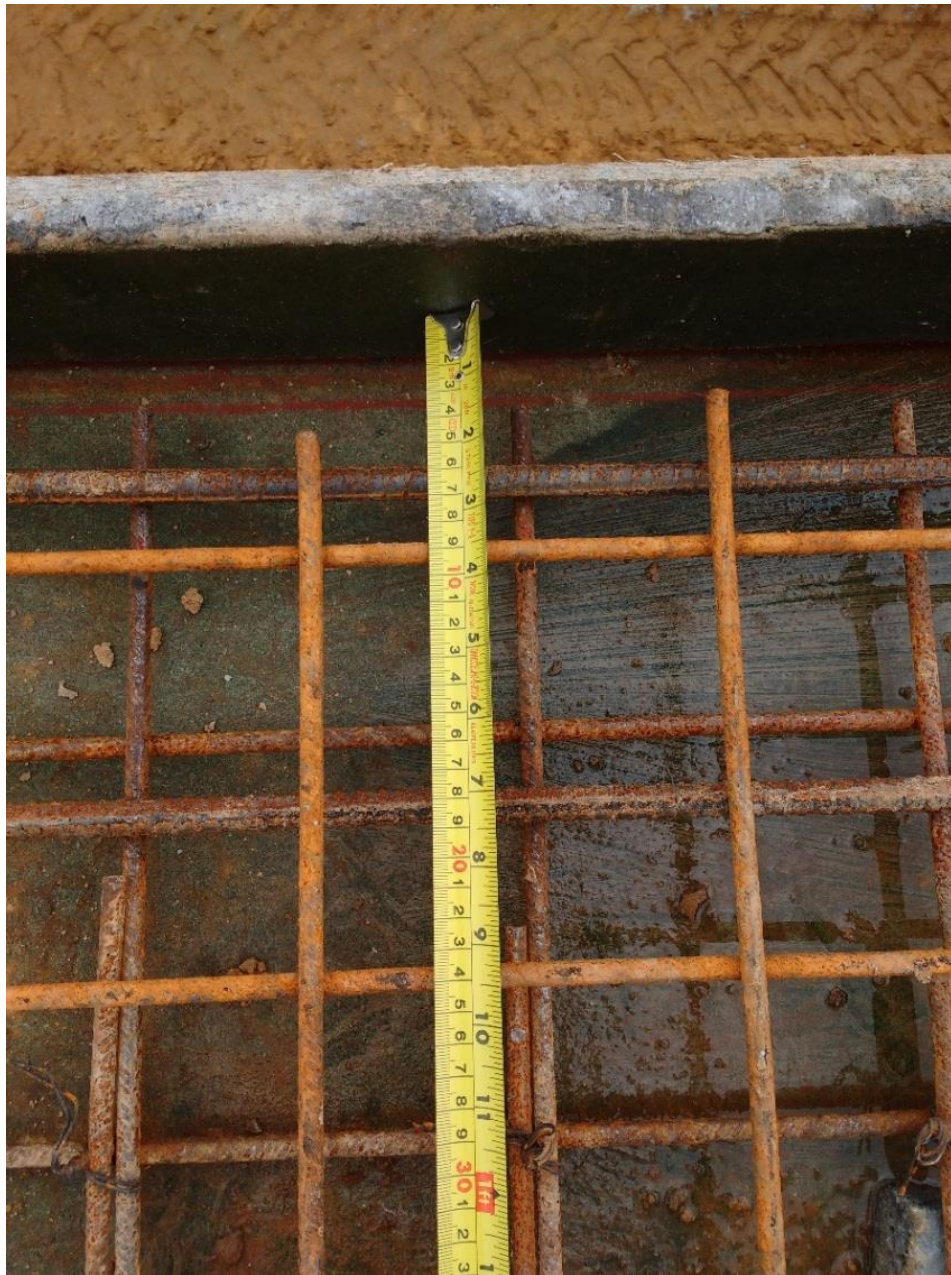
Figura 316. Mala separación en acero de refuerzo en corte V4 eje 0 entre A-C

El pasante luego de inspeccionar y evidenciar el error constructivo verifica que se tomen los correctivos necesarios para cumplir con el plano estructural como podemos observar en la siguiente figura:
